# 怠速高

一辆行驶里程超 34 万 km, 发动机为 B5254T2, 变速器型号为 AW50/51 的沃尔沃 S80。客户反映, 车辆借出以后, 回来之后发动机一直高怠速不下。

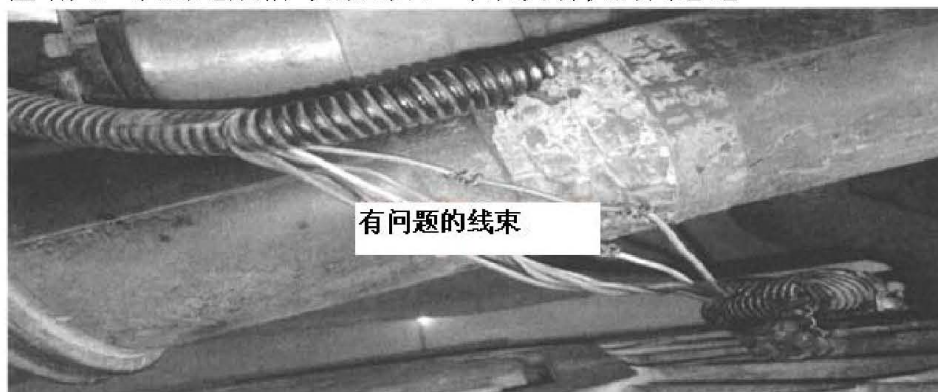
- 7). 节气门的插头上电源和搭铁都正常, 1 号端子和 4 号端子是脉冲信号, 万用表测量不出来。ECM 模块一般不容易损坏, 所以一般都认为没有问题。只有先对节气门的线束仔细检查。检查时发现, 节气门插头的线束有胶带缠过, 像是有人动过线束。拆掉胶带, 发现有两根线束是直接的缠绕在一起的, 如

图所示，很有可能是这两根线随着发动机的温度升高和颠簸，造成线束的阻值增大，从而造成信号的差异，导致发动机的高怠速。

8). 故障排除：重新焊接两根线试车，怠速正常了，诊断仪读取故障码，也没有节气阀故障了，问题到此解决。

节气门角度通常由电位计 1 计量。对于小的角度，使用放大的信号以获得一个较清晰的信号。发动机控制模块（ECM）还监测电位计上的节气门单元信号以检查确定它们是可信的，且是在最低和最高极限之间，信号还对应于相同的节气门角度。如果信号中有差异，就从负载信号、发动机转速（r/min）以及当时的状态（特别是压力和温度）中计算出一个虚拟的节气门信号，信号最接近计算的节气门角度的电位计然后被假定是正确的。我们在维修线束的时候不能随便缠绕几下，一定要焊接牢固。
