# 杂物箱盖打开时不能减振

车型: XK Range, 汽车识别号系列: B00001 起。故障现象: 杂物箱盖打开时不能减振。

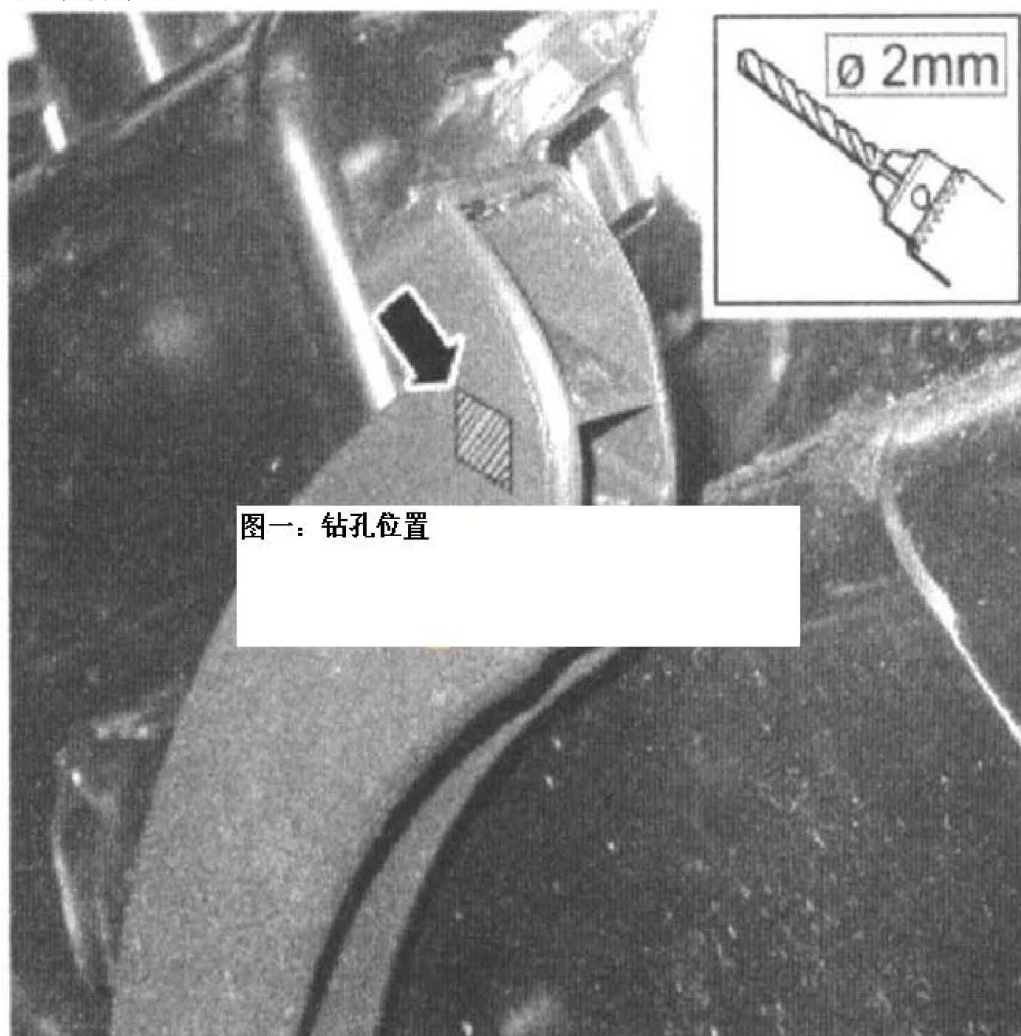
- 1). 杂物箱盖减振器绳索固定片已经脱离了杂物箱壳体。
- 2). 故障排除:
  - A). 拆除杂物箱。
  - B). 使用适当的 2mm 钻头, 钻一个穿过杂物箱减振器支臂的孔 (如图 1 中阴影区域所示)。

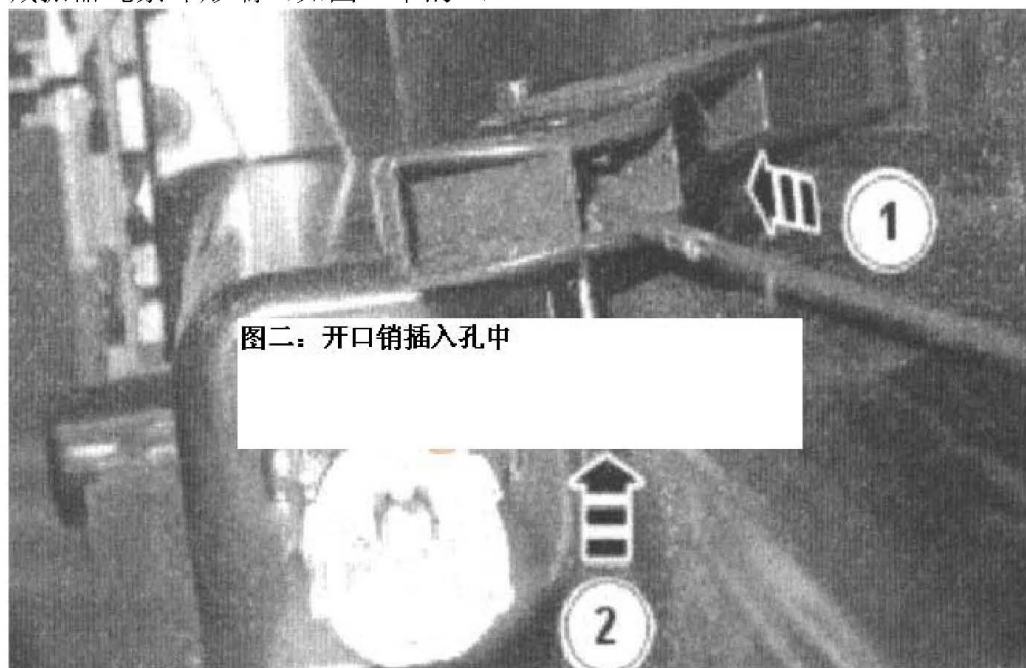
- C). 将杂物箱盖减振器绳索的环形端装入减振器支臂中 (如图 2 中的 1)。将

开口销 / 扁销（本地采购，2mm×约 30mm）插入已钻好的孔中，同时穿过减振器绳索环形端（如图 2 中的 2）。

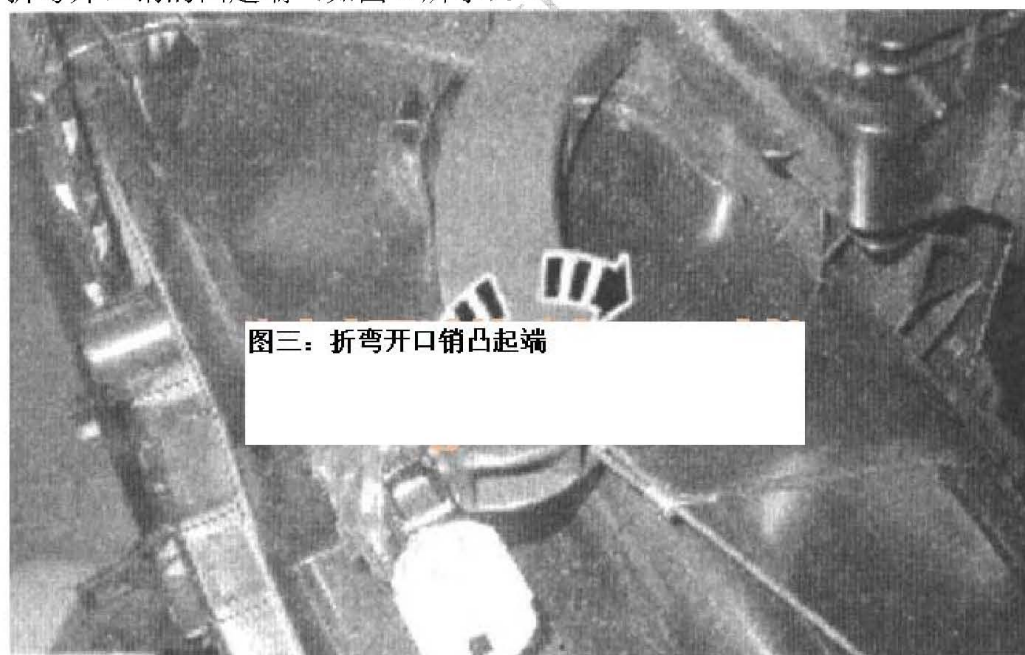
D). 折弯开口销的凸起端（如图 3 所示）。↙
