# 信息屏显示冷却液缺少

一辆行驶里程约 6 万 km，车型为 F20，搭载 N13 发动机的 2012 年宝马 118i 轿车。用户反映：该车信息屏显示冷却液缺少，但实际检查液面正常。

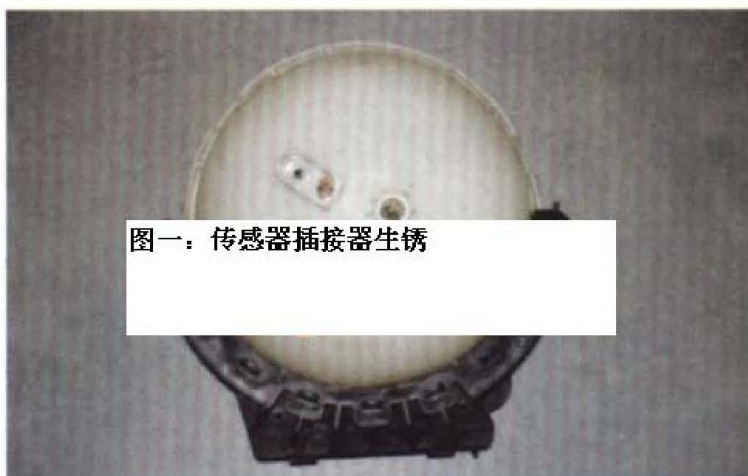
- 1). 维修人员查看组合仪表，发现确实有冷却液液位过低的提示。检查冷却液，液面正常。测量冷却液冰点，正常。液位传感器是通过测量电导率来判断电极是否处在液体中。拆下储液罐检查，发现液位传感器的插接器生锈（图 1）。

图一：传感器插接器生锈

- 2). 故障排除：清理锈迹，更换插接器密封圈，故障排除。
