发动机异响

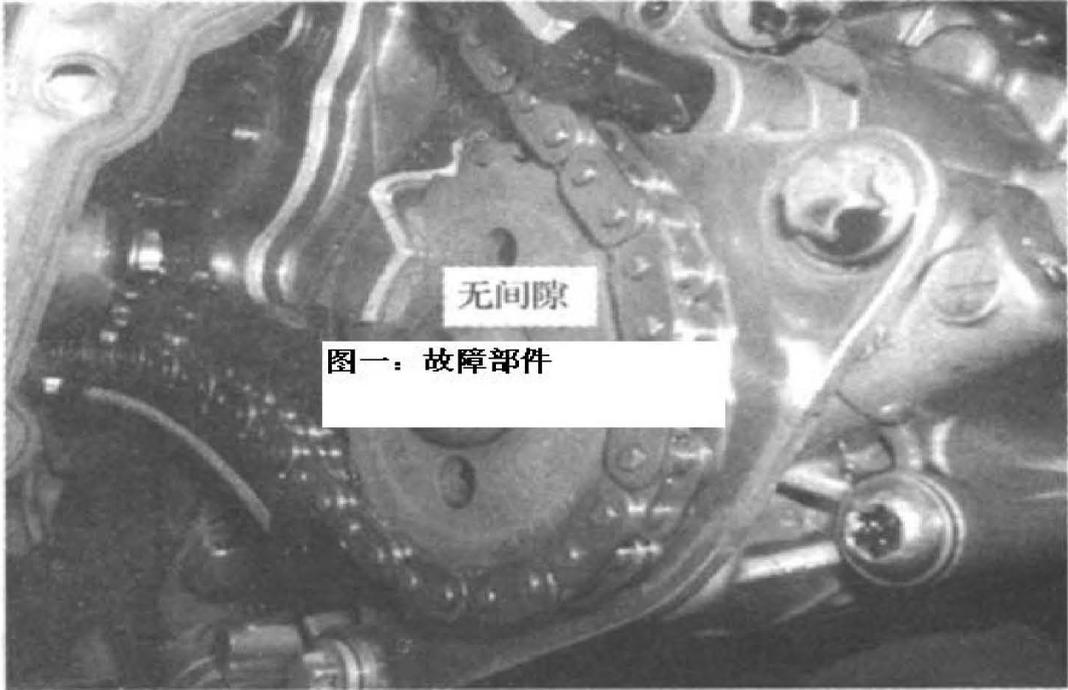
怀疑主要是真空泵内部松旷导致正时链的金属导轨变形产生的摩擦，此导轨因变形我们在拆装机油泵时整劲很大。

- 1). 试车 60km/h 可以试出声音，听声音在左前部，怀疑由底盘共振造成的，拆下底盘所有护板，紧固架梁、转向机、悬挂及前部拉杆、摆臂螺栓、发动机支架，声音依然存在。
- 2). 听异响有些像三元催化器碎掉后气流震动的声音，更换了三元催化器及对调了排气管，故障仍然存在。
- 3). 拆电子扇、发动机皮带后试车故障存在。发现在怠速工况下 D 挡加油但踩住制动踏板时可以长时间再现此异响，听声音在发动机上发出的，在喷油油轨附近。更换了喷油器及油轨，取下机油滤芯，故障仍然存在，检查机油品质无异常。
- 4). 测量了机油压力及真空压力（之前三元催化器堵过）数据正常，拆检真空泵内部无明显磨损，单侧内腔有刮伤。ISID 测量变速器发动机相关故障。拔掉 VVT 电机插头，对调 VANOS 电磁阀，对调进气道、DISA，拔空气流量传感器插头，拔油水分离器管路后故障仍存在。拆下气门室盖罩检查进排气凸轮轴无明显磨损，机油油道无堵塞，怀疑声音是由发动机内部发出的。
- 5). 分解了发动机，在拆到机油泵及真空泵连接的那个金属导轨时发现金属导轨与机油泵的链轮贴在了一起，如图 1 所示。检查机油泵驱动轴无松框，缸桶活塞和曲轴及轴瓦无明显的损伤。测量了缸径不圆度无异常，标准值是 0.005。测量了曲轴的轴向间隙为 0.230，标准值是 0.060~0.250，在正常值范围里面。无塑料间隙规为测量轴承的径向间隙，但是检查曲轴轴瓦及止推轴瓦无明显的机械损伤，磨损量也不太大。
- 6). 故障排除：更换了金属链正时导轨，重新组装了发动机总成，故障消失，为安全起见更换了真空泵（内腔刮伤）。
