6.10 大灯清洗装置

自 2009 年 9 月起

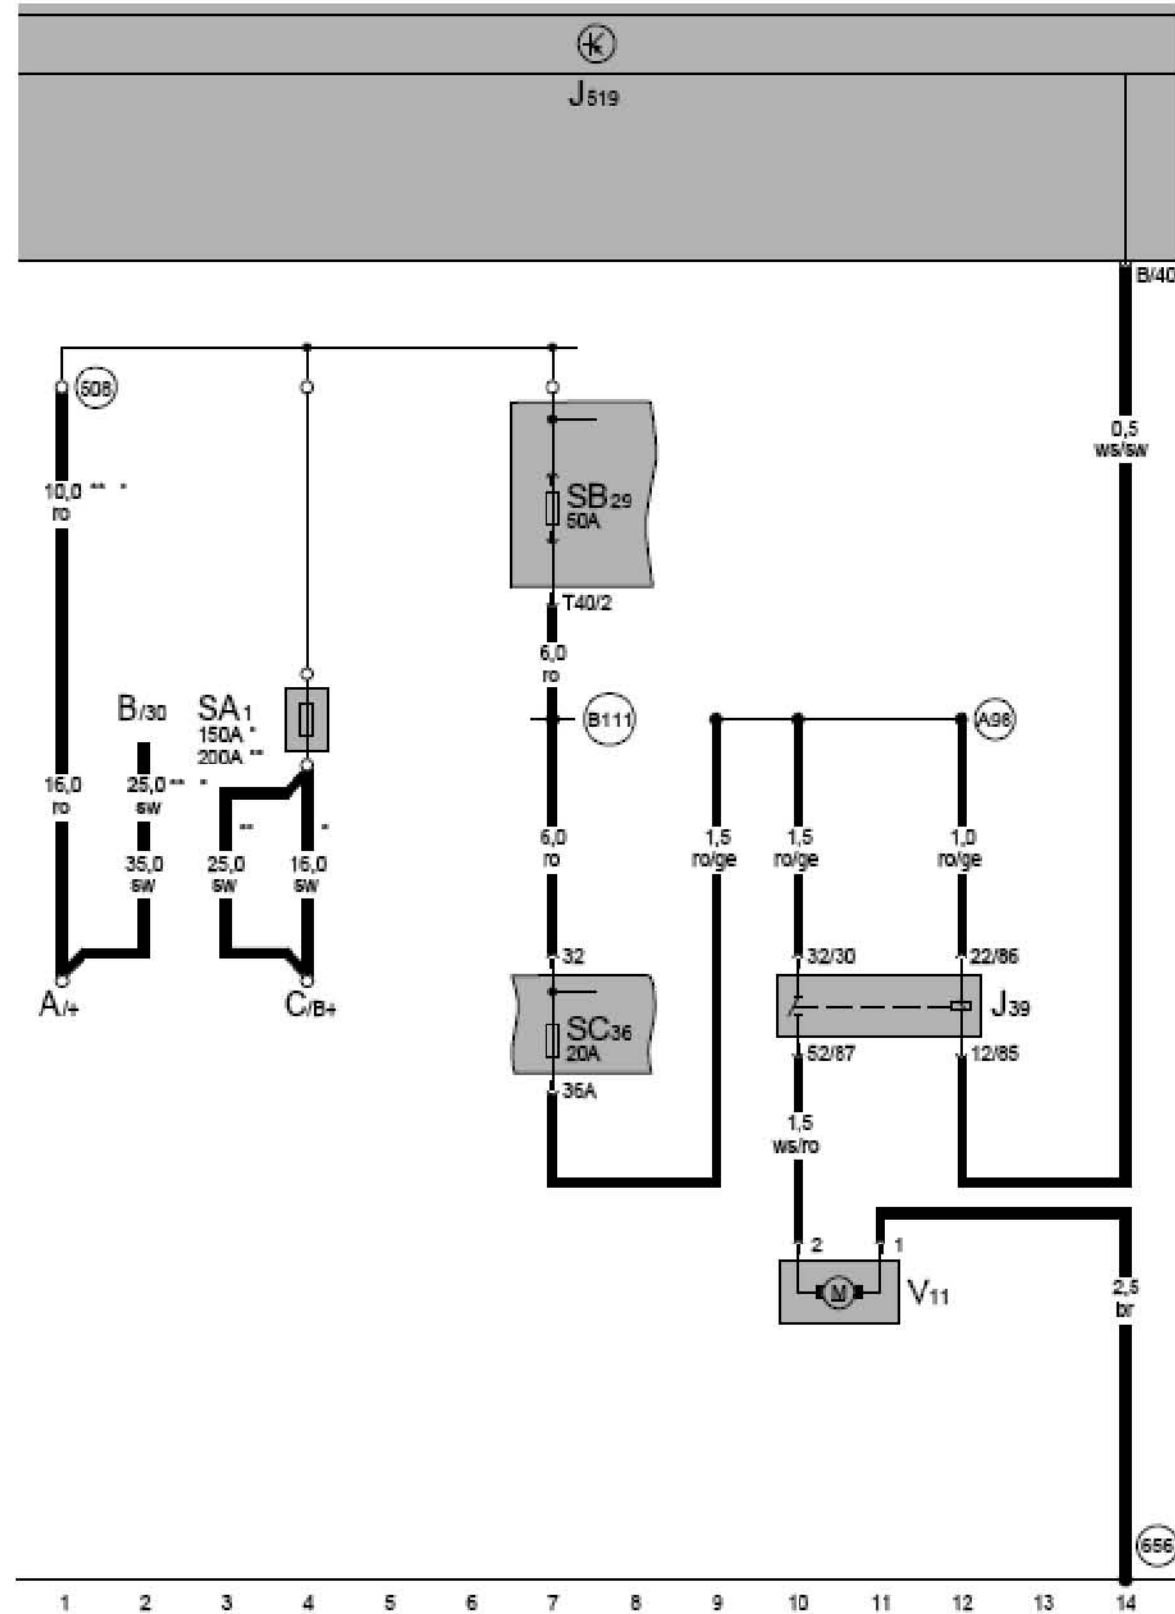
大灯清洗装置继电器，大灯清洗装置泵

- A 蓄电池
- B 起动机
- C 三相交流发电机
- J39 大灯清洗装置继电器，在继电器支架上，在仪表板左下方
- J519 车载电网控制单元
- SA1 保险丝架 A 上的保险丝 1
- SB29 保险丝架 B 上的保险丝 29
- SC36 保险丝架 C 上的保险丝 36
- V11 大灯清洗装置泵

- 508 螺栓连接 (30)，在电控箱上
- 656 接地点，在右大灯上
- A98 正极连接 4 (30)，在车身线束中
- B111 正极连接 1 (30a)，在车身线束中

* 针对配备 110A 发电机的汽车
 ** 针对配备 140A 发电机的汽车
 *** 仅针对配备 0AM 型 7 档直接换档变速箱的汽车

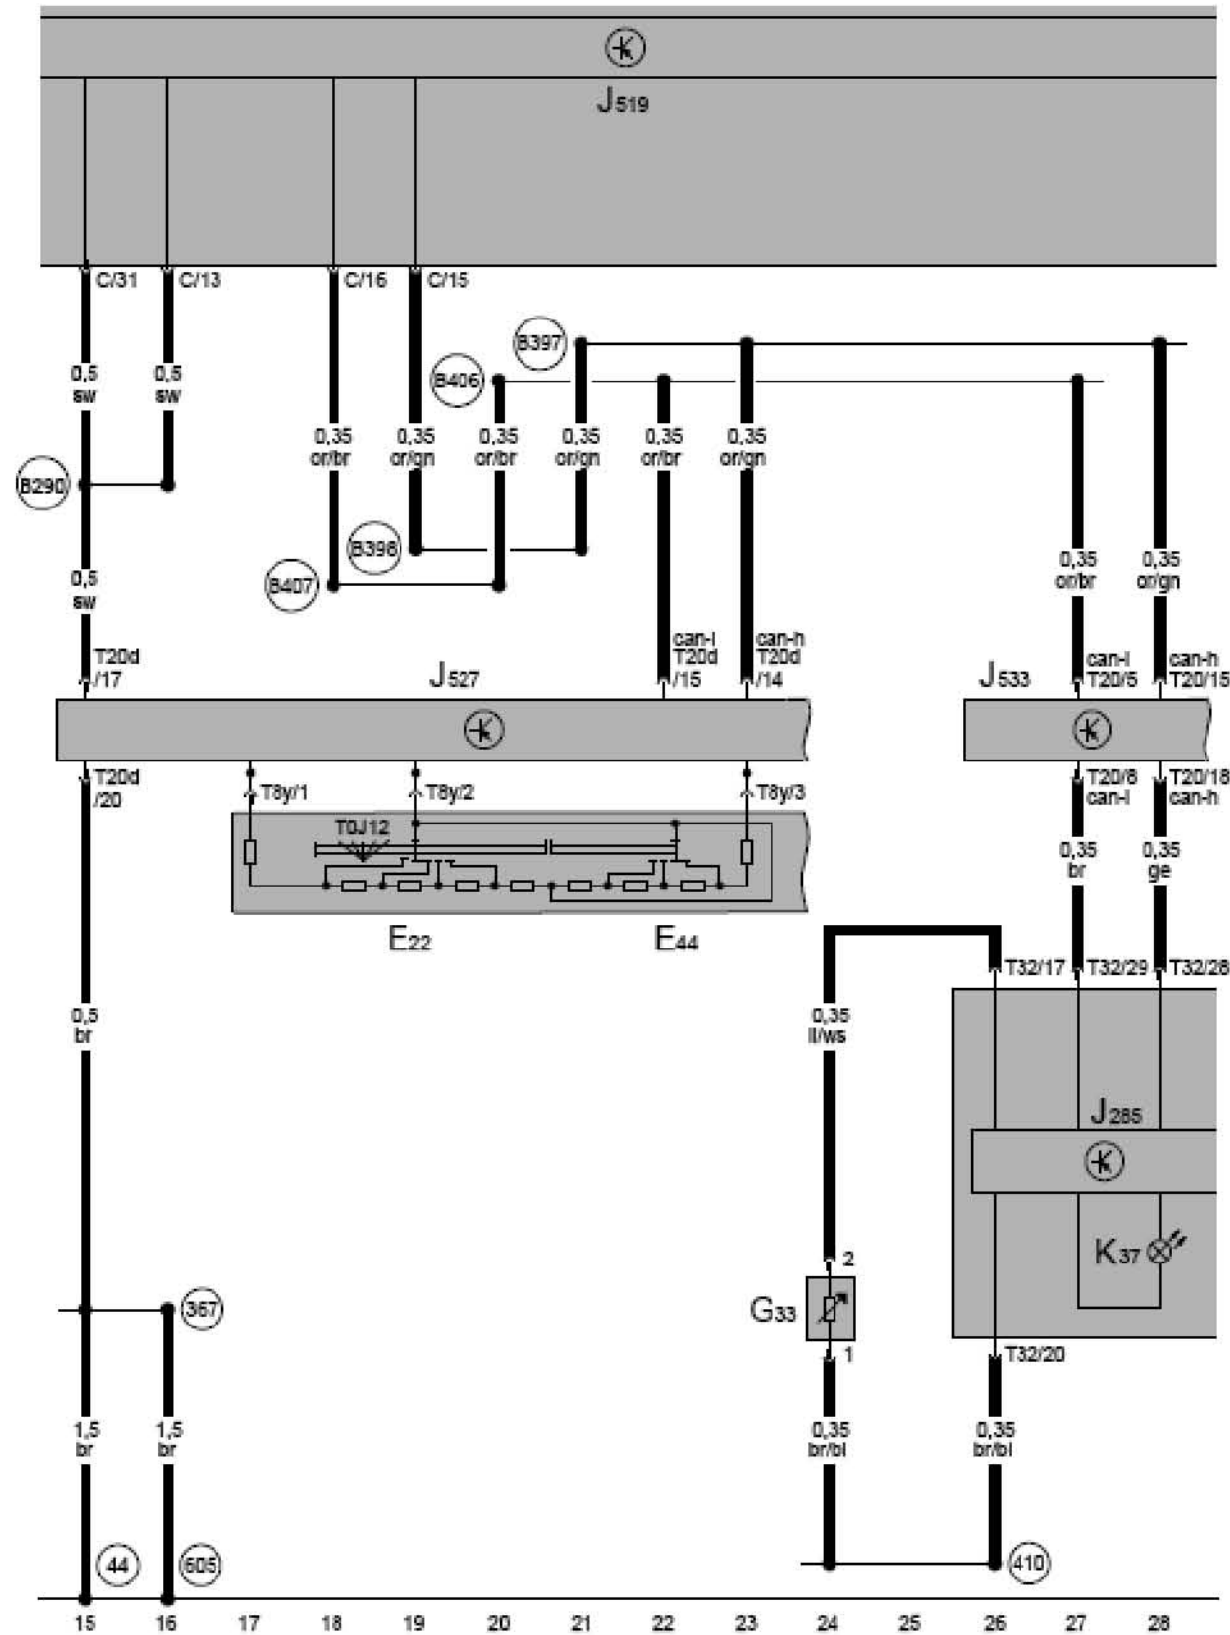
组合仪表，数据总线诊断接口，转向柱电子装置控制单元，车窗玻璃刮水器开关，车窗玻璃清洗泵开关，车窗玻璃清洗液液位控制

- G33 车窗玻璃清洗液液位传感器
- E22 车窗玻璃刮水器间歇运行开关
- E44 车窗玻璃清洗泵开关 (自动刮水清洗装置和灯光清洗装置)
- J285 组合仪表控制单元
- J519 车载电网控制单元
- J527 转向柱电子装置控制单元
- J533 数据总线诊断接口, 在左侧脚部空间内, 在中控台附近
- K37 车窗玻璃清洗液液位指示灯
- T8y 8 芯插头连接
- T20 20 芯插头连接
- T20d 20 芯插头连接
- T32 32 芯插头连接

- 44 接地点, 左侧 A 柱下部
- 367 接地连接 2, 在车身线束中
- 410 接地连接 1 (传感器接地), 在车身线束中
- 605 接地点, 在转向柱上部
- B290 正极连接 14 (15a), 在车身线束中
- B397 车身线束中的连接 1 (舒适/便捷系统总线 CAN-H)
- B398 车身线束中的连接 2 (舒适/便捷系统总线 CAN-H)
- B406 车身线束中的连接 1 (舒适/便捷系统总线 CAN-L)
- B407 车身线束中的连接 2 (舒适/便捷系统总线 CAN-L)
