# 空调出风小噪音大

一辆行驶里程约 2.1 万 KM 的奥迪 A6L 轿车。用户反映：该车空调出风小噪音大。

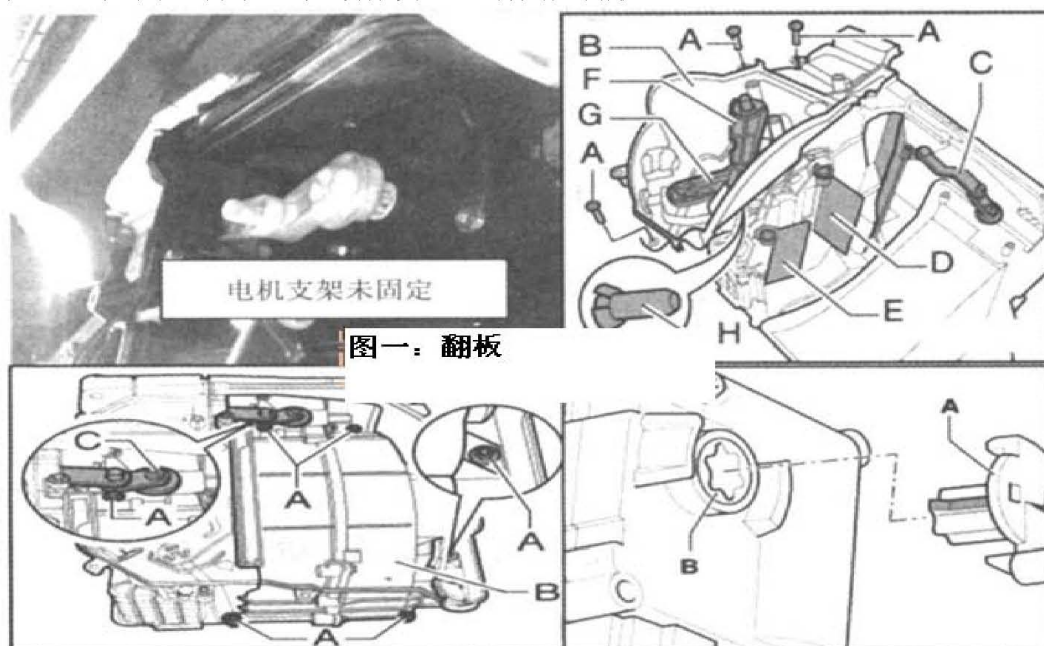
- 1). 试车时，空调风量开到最大时风量小，诊断仪检测无故障。
- 2). 了解车辆历史记录，该车为抱怨客户。前几次检查记录为更换过空调滤清器，清洗过鼓风机。
- 3). 进入引导性故障功能系统检查，对各个空调翻板电机做元件诊断测试均为正常。
- 4). 将空调滤清器取出，打开空调风量一样，跟同款车辆比较，最高挡时风量只有别款车辆 10 挡风量。
- 5). 检查鼓风机上的外部翻板能正常打开或关闭，再对空调面板功能操作时，发现打开经济模式风量较大，关闭时风量变小，说明哪个翻板没有完全打开或关闭。
- 6). 查看空调构造图，检查各翻板的安装位置，分析故障可能是鼓风机总成上面的翻板电机有可能卡住，拆开鼓风机检查时，发现翻板电机的活动支架没有完全固定在电机位置上，所以使翻板电机在打开或关闭时，没有完全打开或关闭，如图 1 所示。故障解决：重新固定翻板。
