发动机故障灯报警、加速耸车

一辆行驶里程约 3.5 万 KM 的奥迪 A6L 2.0T 轿车。用户反映：该车发动机故障灯报警，120km/h 加速耸车。

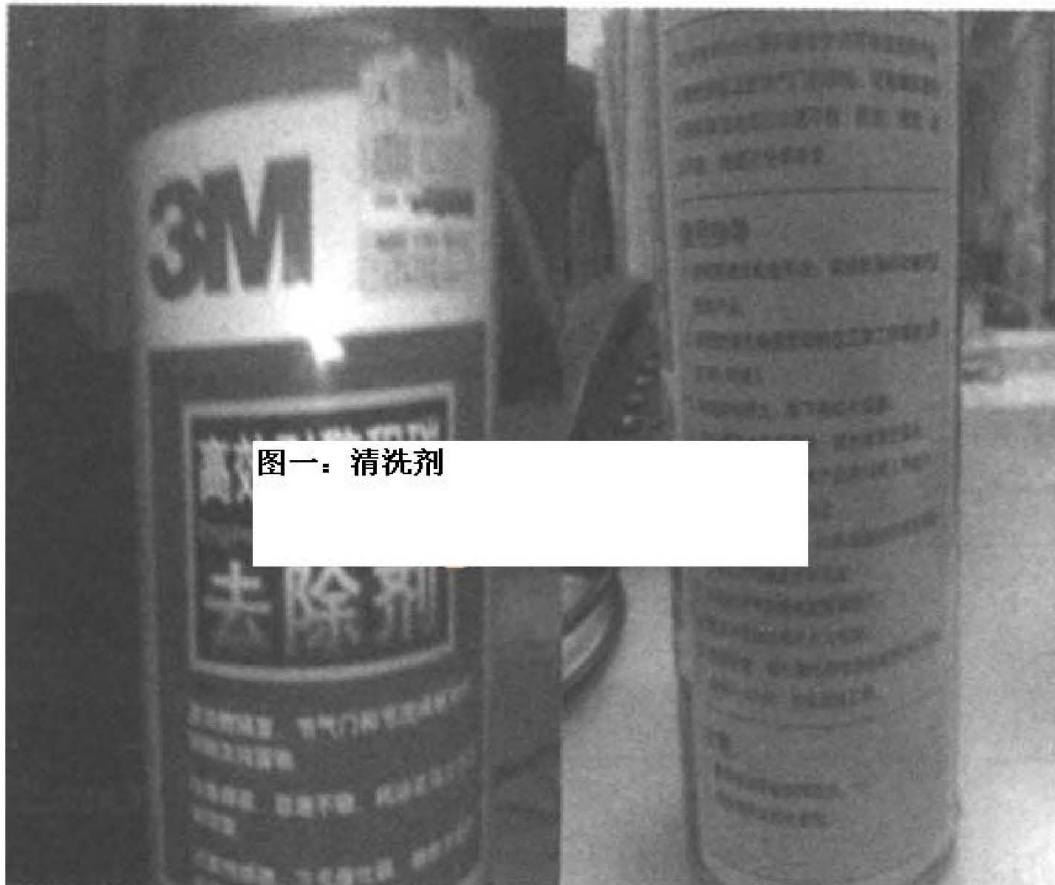
图一：清洗剂

- 1). 用汽车故障诊断仪检测有故障码：2 缸失火。根据故障导航检查，火花塞正常、点火线圈正常。
- 2). 燃油高压低压压力都正常，更换喷油器及高压低压油泵，故障未排除。
- 3). 用内窥镜检查燃烧室，发现有积炭，抱着尝试的想法，用清洗剂（图 1）直接喷入汽缸，浸泡一会儿后用压缩空气吹出，积炭可完全清除。再次试车故障排除。

- 4). 故障解决：用清洗剂清洗进气道、气门、燃烧室积炭。此故障解决起来很简单，但如果无清洗剂就需要拆卸缸盖来解决，通常都会只清洗进气道和气门积炭，不会怀疑燃烧室积炭，这样会导致故障解决过程多走弯路。

建议免拆，使用清洗剂。
