# 2011 款新胜达柴油车型 CPF（颗粒捕集器）保养再生

产品型号	日期	编号
X431Pro 系列	20150906	——

- 2011 款新胜达（CM）D2.2TCI-R，VIN= KMHSH81XSBU\*\*\*\*\*

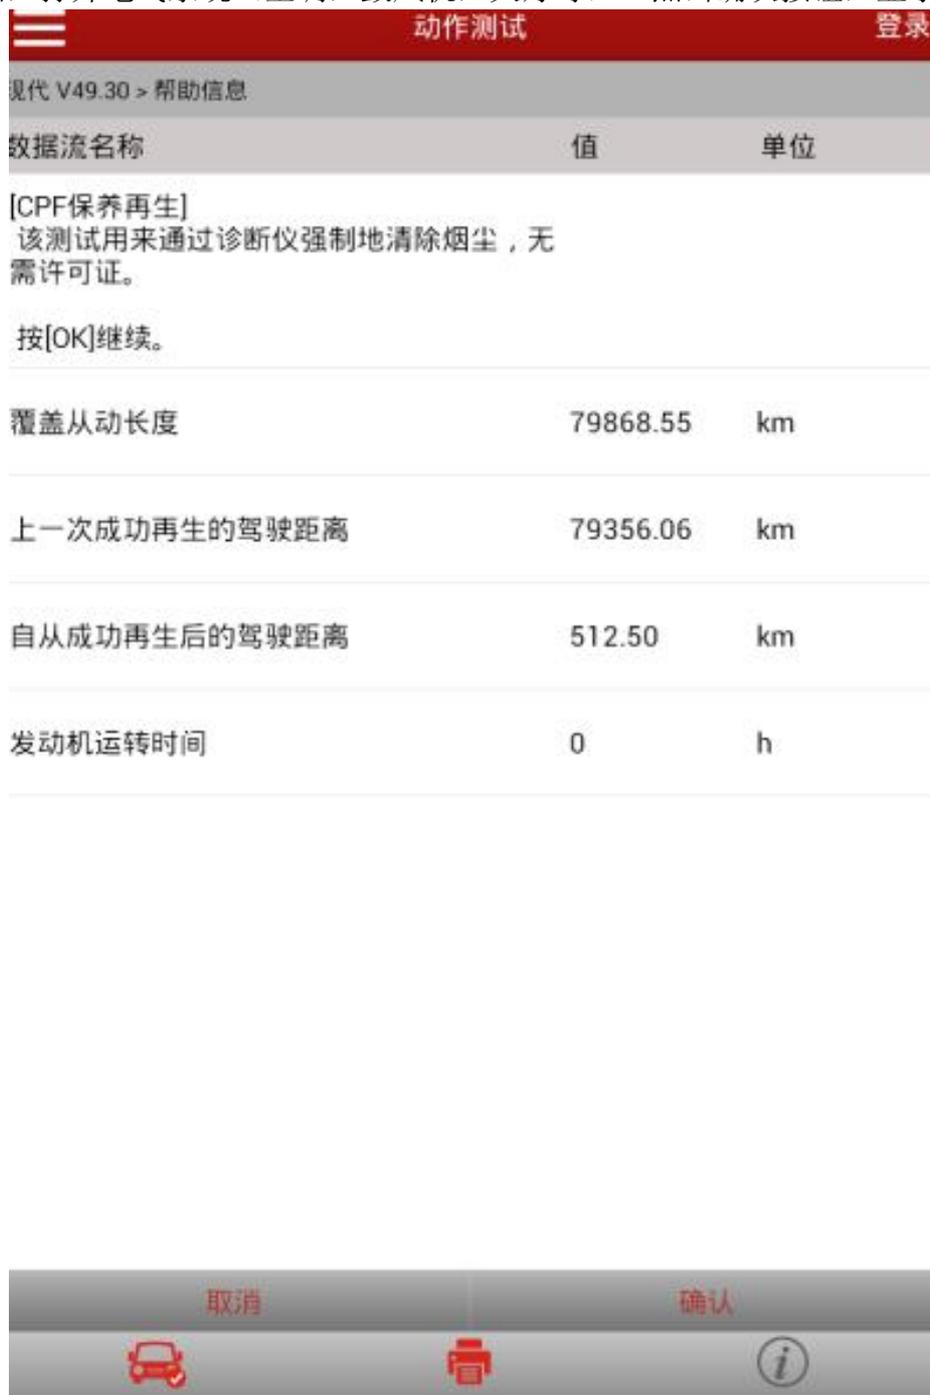
图 1

- 8). 选择 CPF 保养再生，提示“启动发动机并保持怠速状态，冷却液的温度高于 70 摄氏度，档位 P 档，打开电气系统（空调，鼓风机，大灯等）”。点击确认按钮，显示图 1，

数据流名称	值	单位
[CPF保养再生] 该测试用来通过诊断仪强制地清除烟尘，无需许可证。 按[OK]继续。		
覆盖从动长度	79868.55	km
上一次成功再生的驾驶距离	79356.06	km
自从成功再生后的驾驶距离	512.50	km
发动机运转时间	0	h

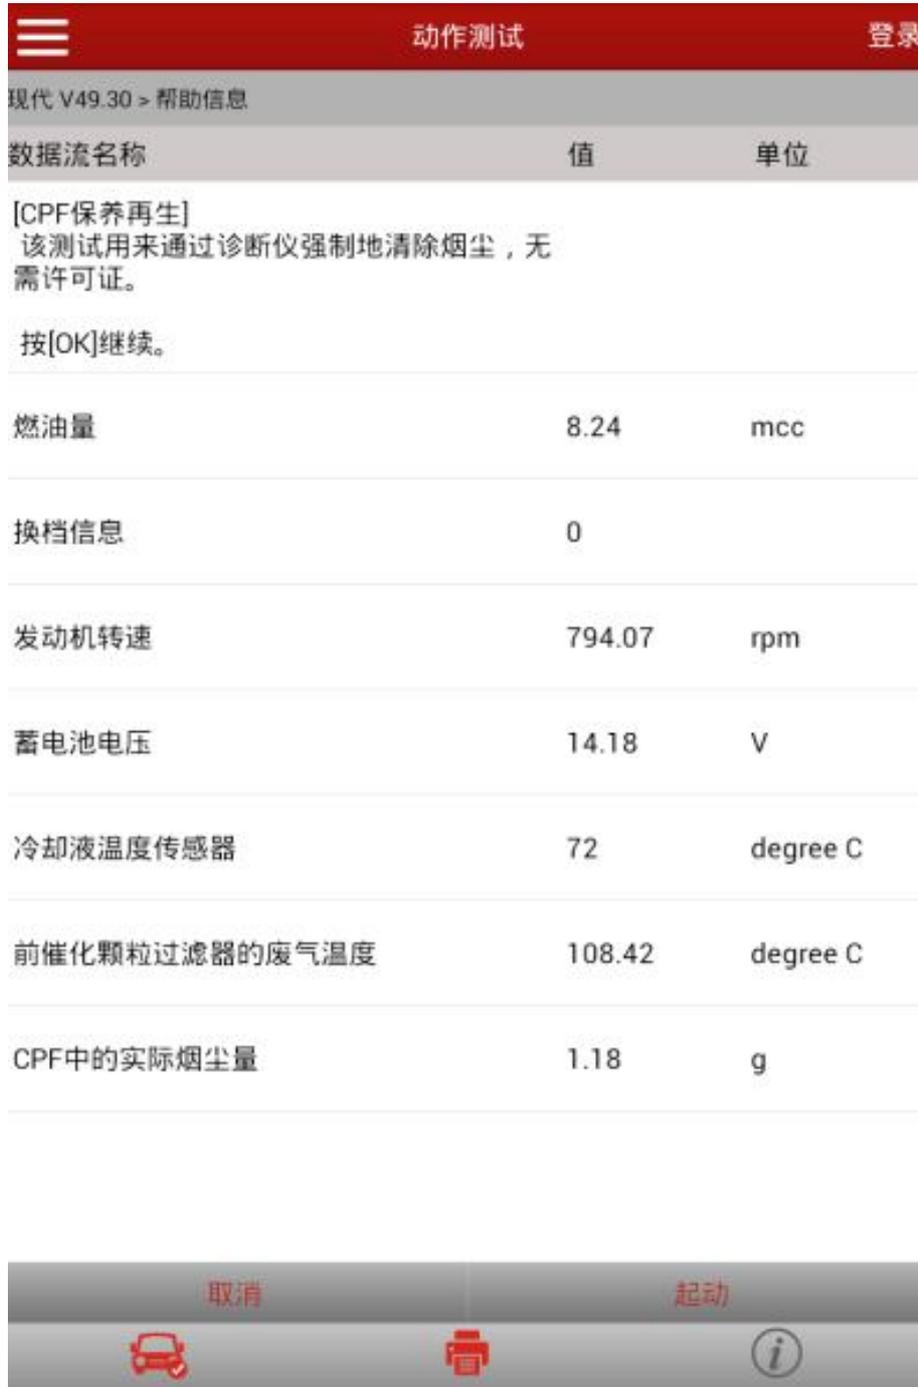
图 2

- 9). 再次确认信息，点击图 2 “起动”按钮，发动机怠速，冷却液温度达到 70 摄氏度以上。发动机转速会自动慢慢提升到 2000 rpm，此时不能踩油门，如果踩油门会自动中断。此过程比较重要，如果发动机转速没有变化，就证明 DPF 没有做成功，需要检查冷却液温度有没有达到 70 摄氏度以上，此时需要退出系统，关闭发动机，等待几分钟再重新操作。

数据流名称	值	单位
[CPF保养再生] 该测试用来通过诊断仪强制地清除烟尘，无需许可证。 按[OK]继续。		
燃油量	8.24	mcc
换档信息	0	
发动机转速	794.07	rpm
蓄电池电压	14.18	V
冷却液温度传感器	72	degree C
前催化颗粒过滤器的废气温度	108.42	degree C
CPF中的实际烟尘量	1.18	g
