# 2011 款宝马 (波箱 8HP-45) 挂不了 N 档，导致无法拖车的解决方法

产品型号	日期	编号
X-431 系列	20160511	——

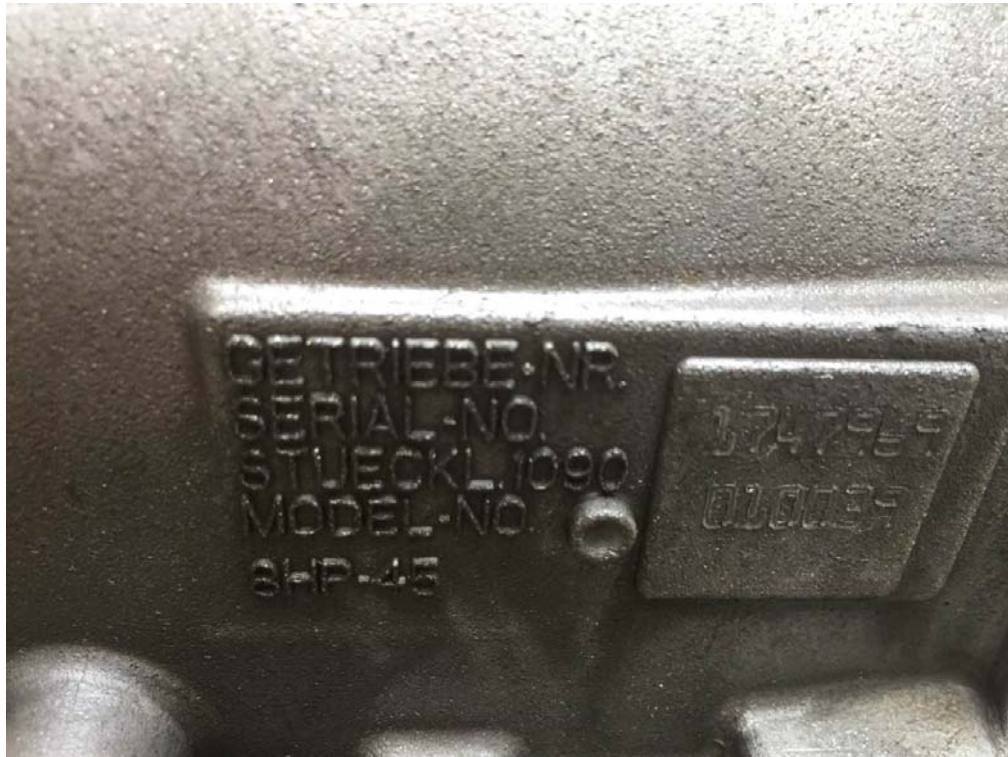
车型：宝马 5 系 535I-N55，F07 系列，2011 款，车辆识别号 C908613，波箱型号 8HP-45。

图 1：波箱型号 8HP-45

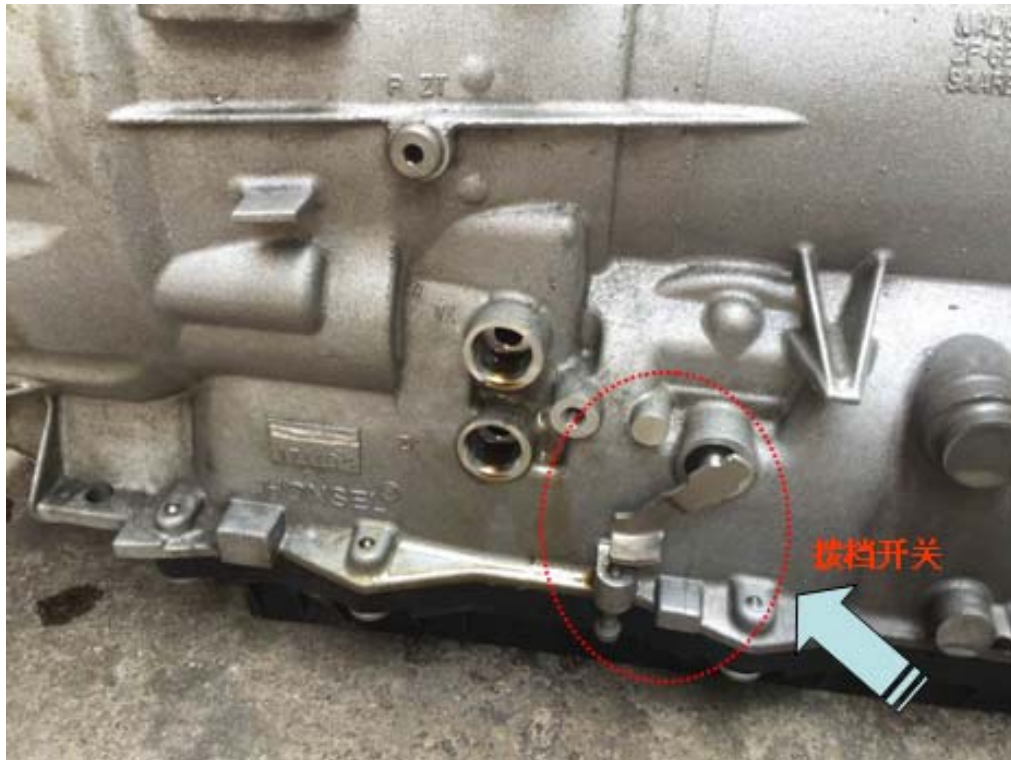
四川客户来电咨询元征 4000666666，反馈 F7 底盘宝马油底壳损坏漏完了波箱油，不敢起动，需要拖车到维修厂维修。但是因为不能着车，此车档位无法挂到 N 档位置。

图 2: 换挡开关位置

此种波箱有个档位开关，用套筒加长杆将起顶起即可解决不能挂档的问题。以下为两个实物图，供了解。
