# 2011 款宝马 X3 故障码“80268E 驻车按钮卡住” 分析和解决方法

产品型号	日期	编号
X-431 系列	20160826	—

- 宝马 X3，2011 款，VIN=WBAWX5106BL7\*\*\*\*\*。
- 档位选择开关（GWS）系统故障检测故障码：80268E 驻车按钮卡住。

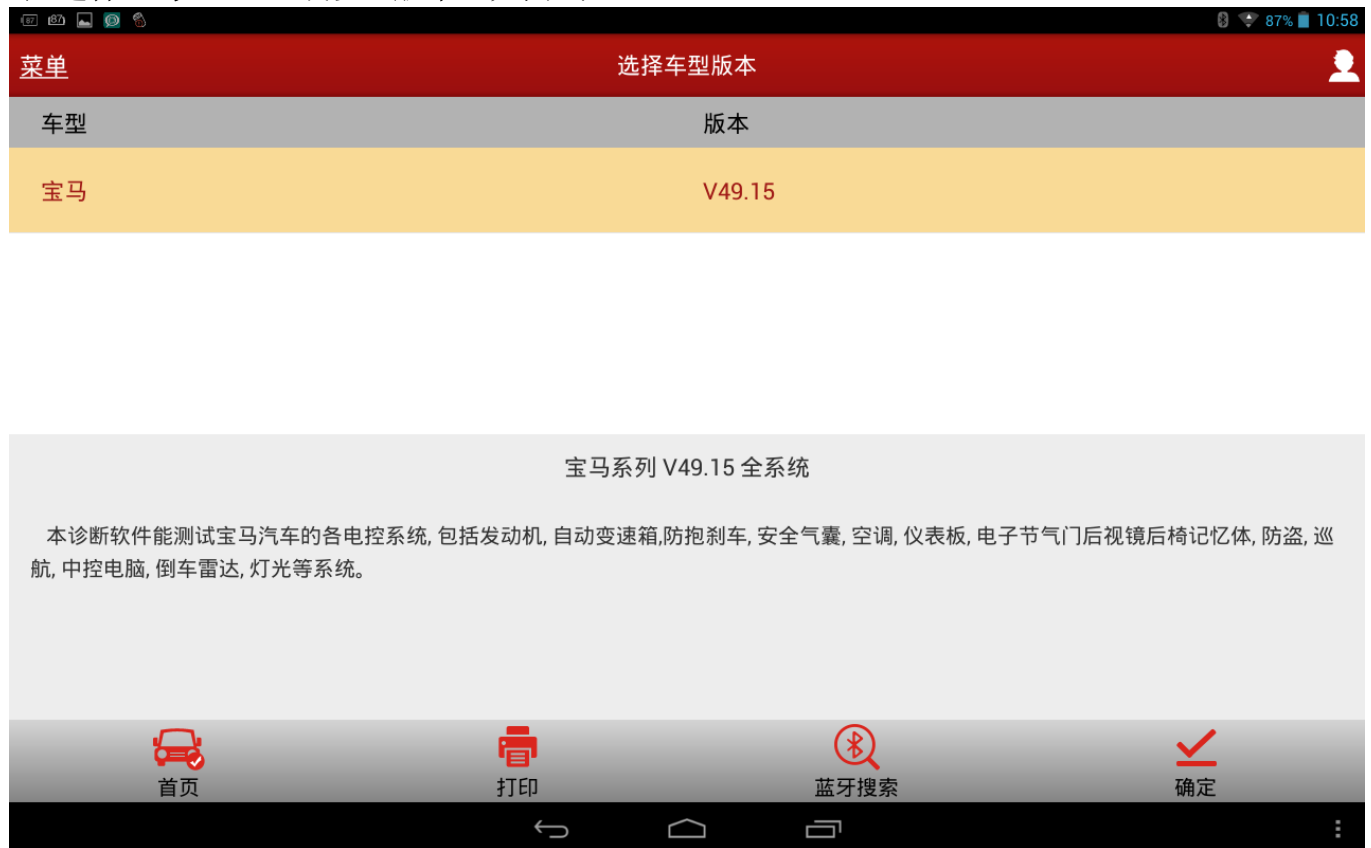
图 1

1). 选择宝马 V49.15 或以上版本，如图 1；

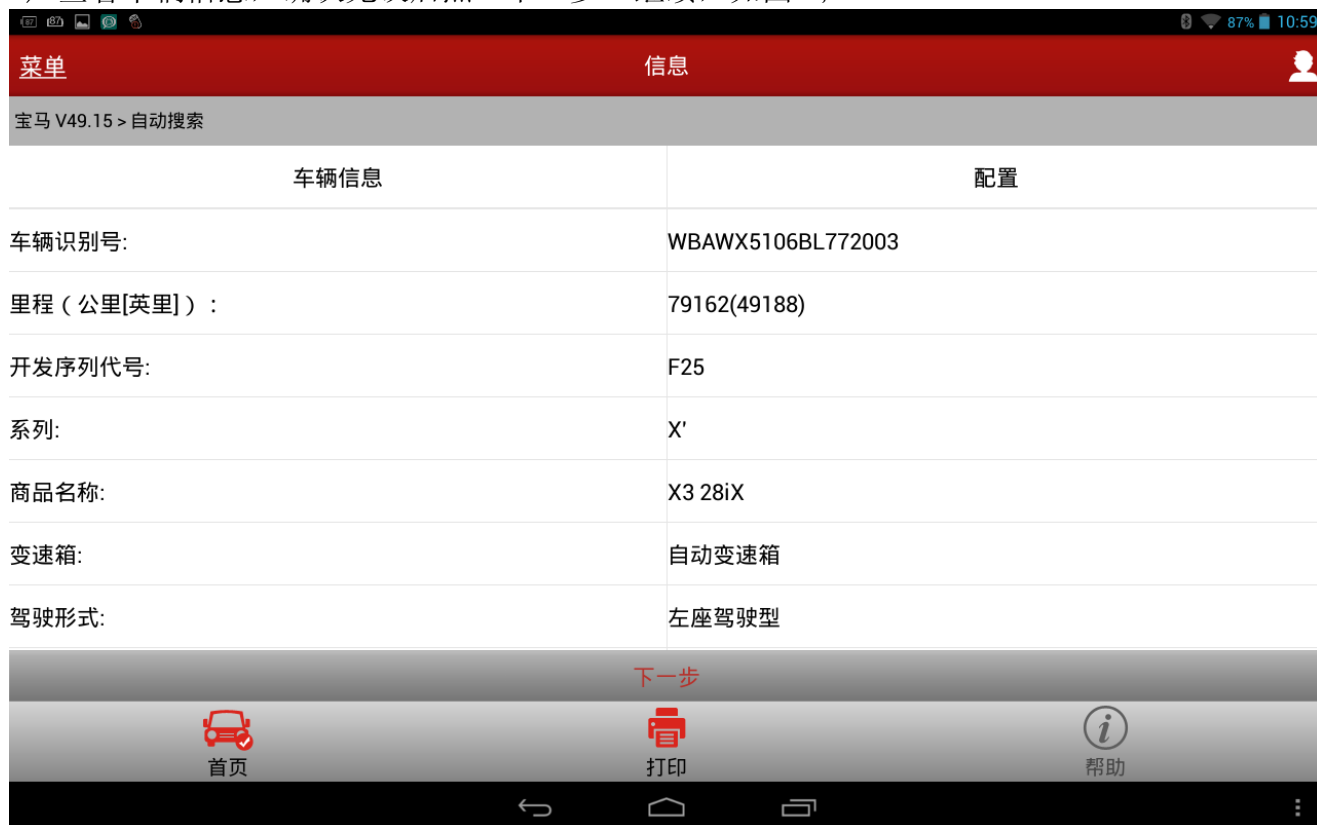
图 2

2). 查看车辆信息，确认无误后点“下一步”继续，如图 2；

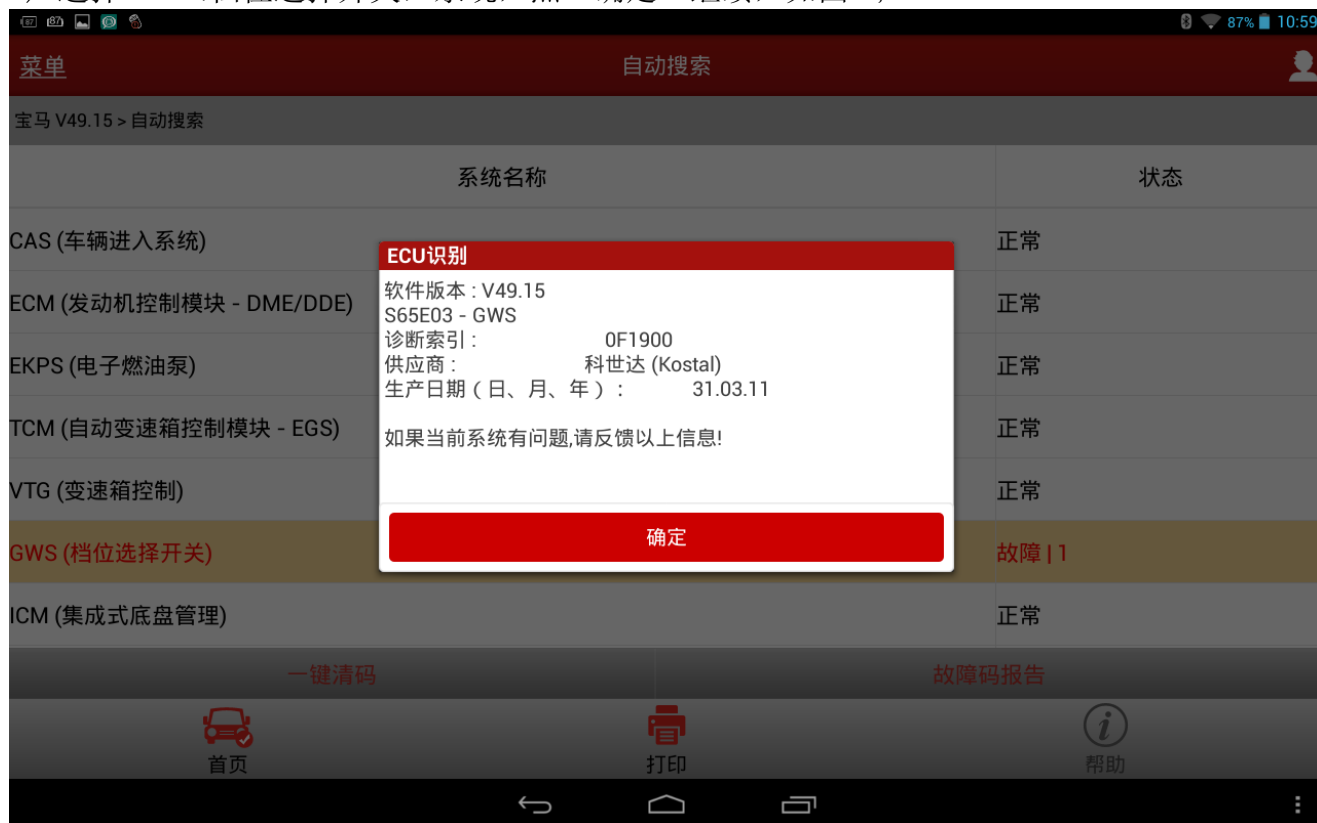
图 3

3). 选择 GWS（档位选择开关）系统，点“确定”继续，如图 3；

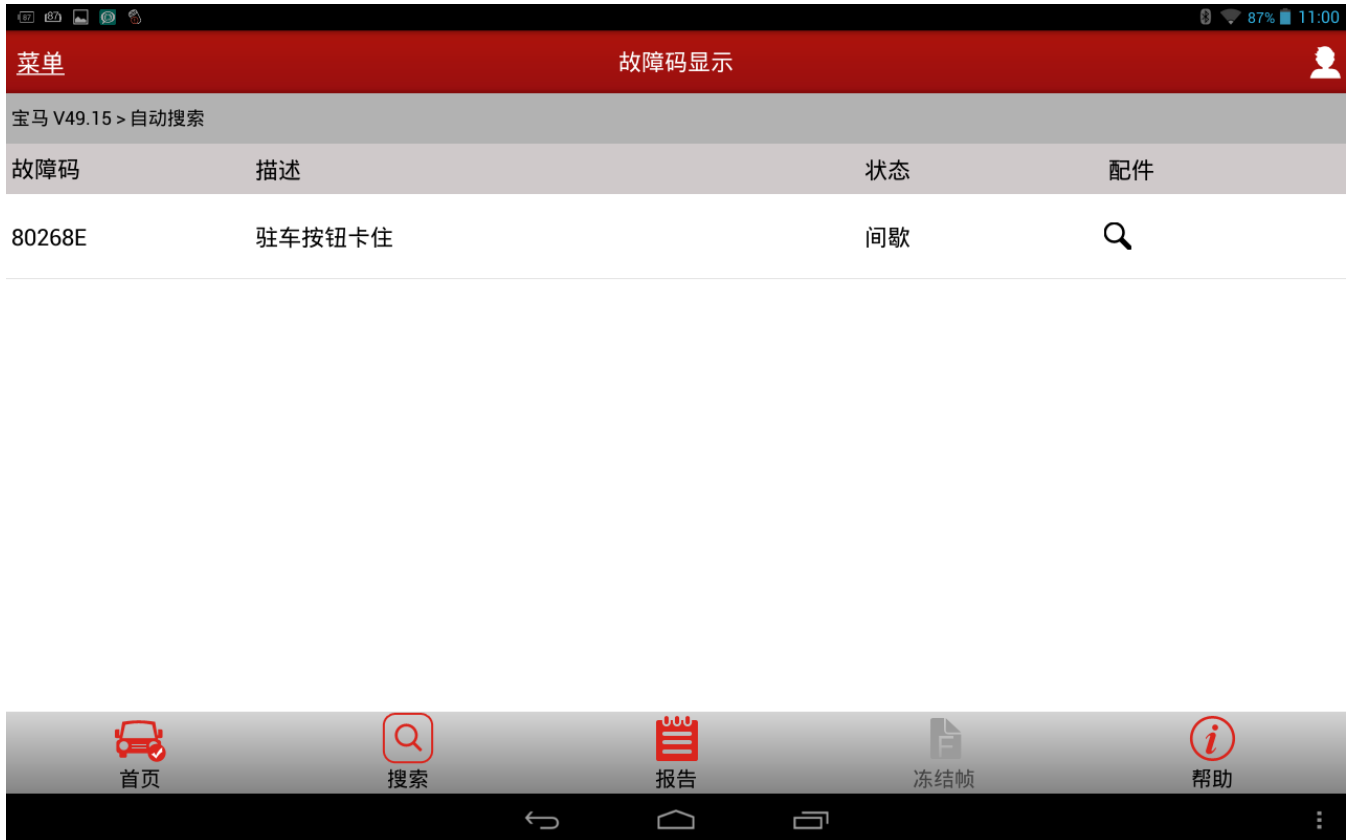
图 4

4). 读取 GWS（档位选择开关）系统故障码 80268E 驻车按钮卡住，如图 4；

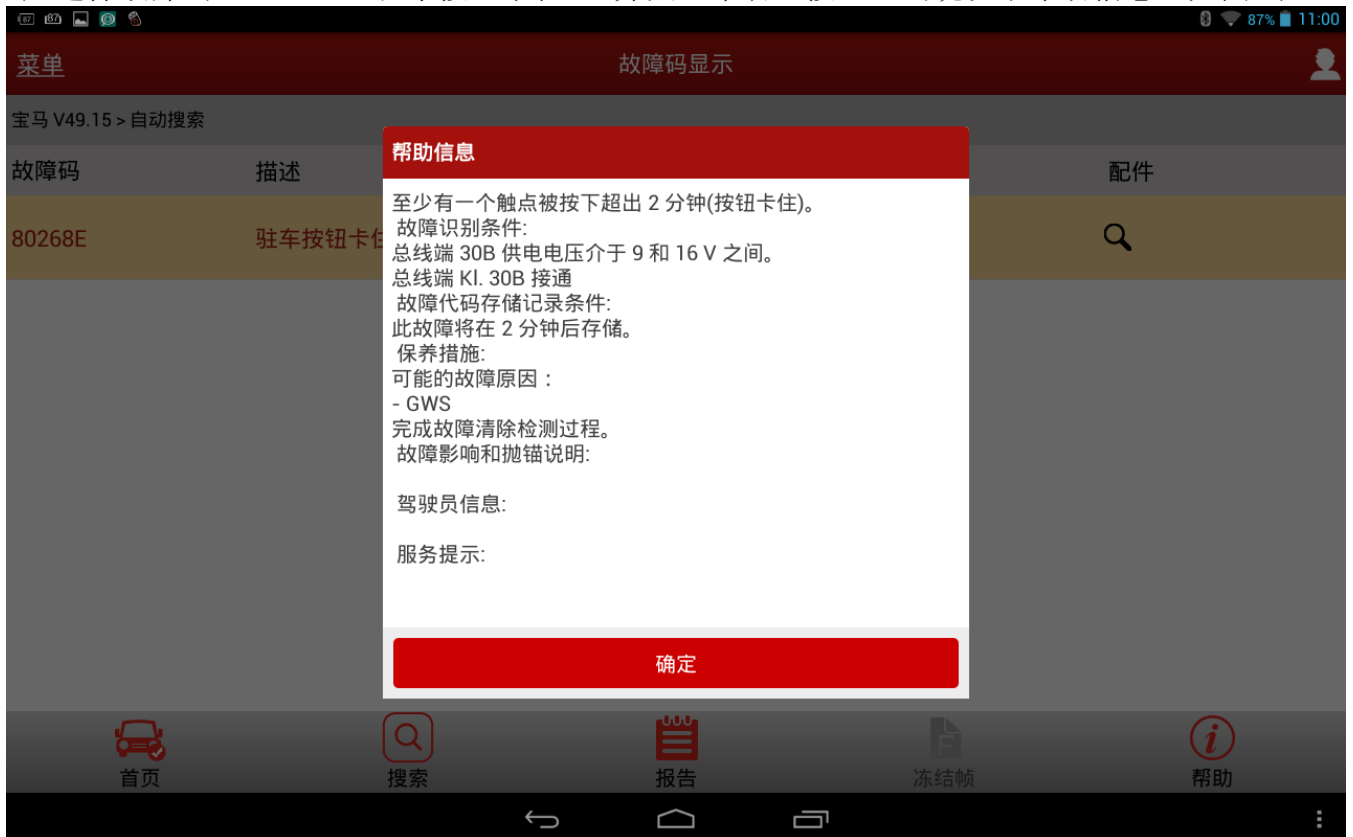
图 5

5). 选择故障码“80268E 驻车按钮卡住”，并点“帮助”按钮，出现以下帮助信息，如图 5；

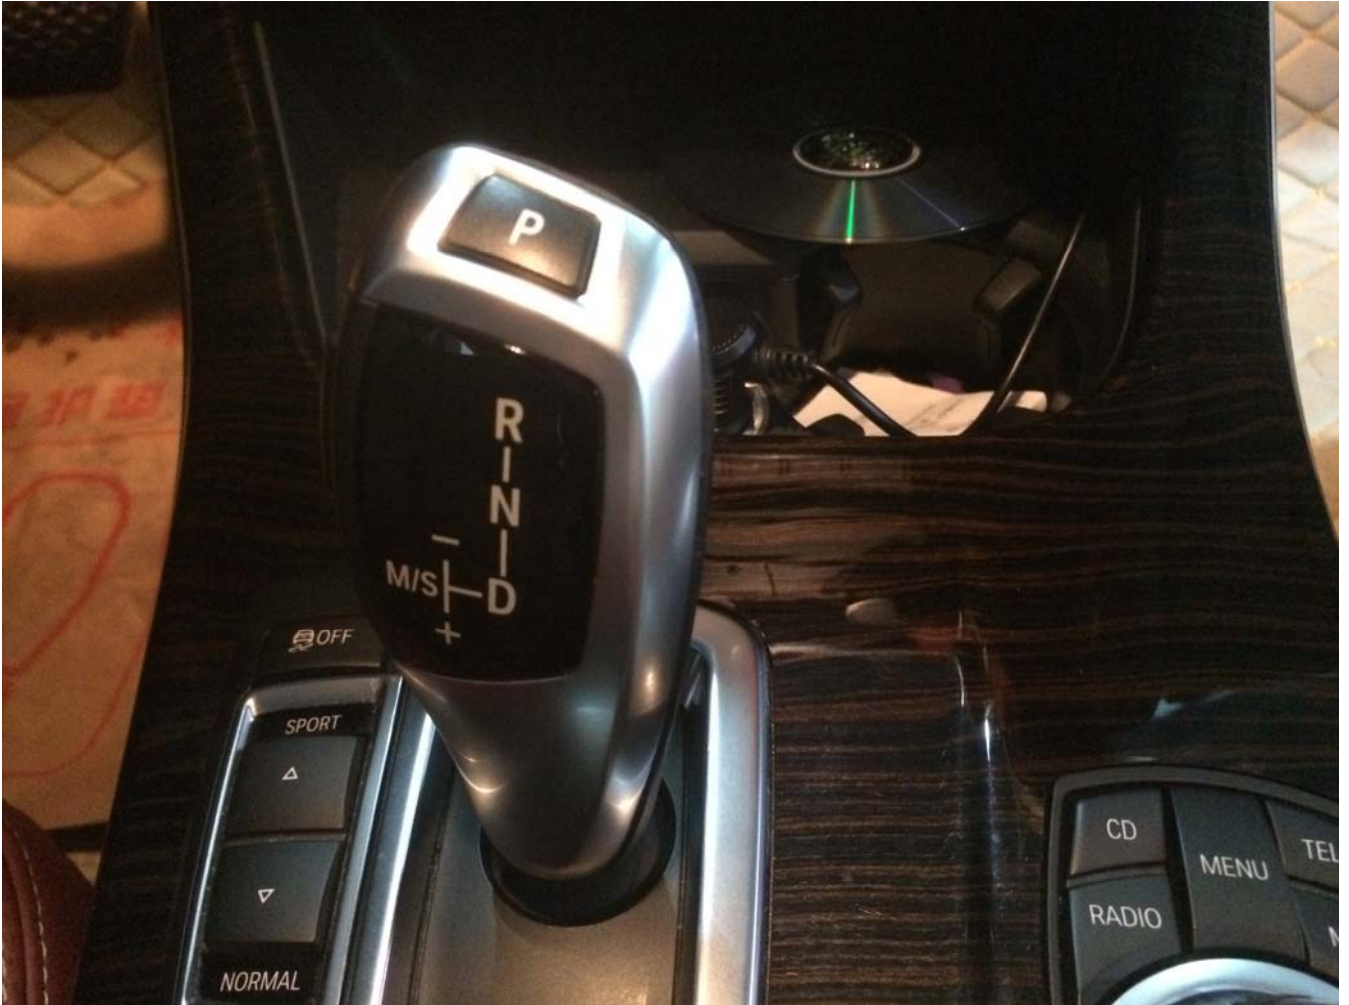
图 6

- 6). 根据故障码“80268E 驻车按钮卡住 间歇”及“帮助”信息，至少有一个触点按下超出2分钟（按钮卡住），档位开关如图6。清除故障码，发现故障码可以清除，但多按几次“P”按钮或挂档杆侧面的档位锁上按钮后故障码又会出现。由此可以判断这个故障是由于挂档杆上的“P”按钮触点及“档位锁止”按钮触点卡住引起。因此，需要更换上述二个触点开关。但由于没有单独的触点开关购买，因此需要更换挂档杆总成。更换挂档杆总成后，故障排除。路试后一切正常。
