2013 款丰田皇冠安全带蜂鸣器设置操作方法

产品型号	日期	编号
X-431 系列	20160519	——

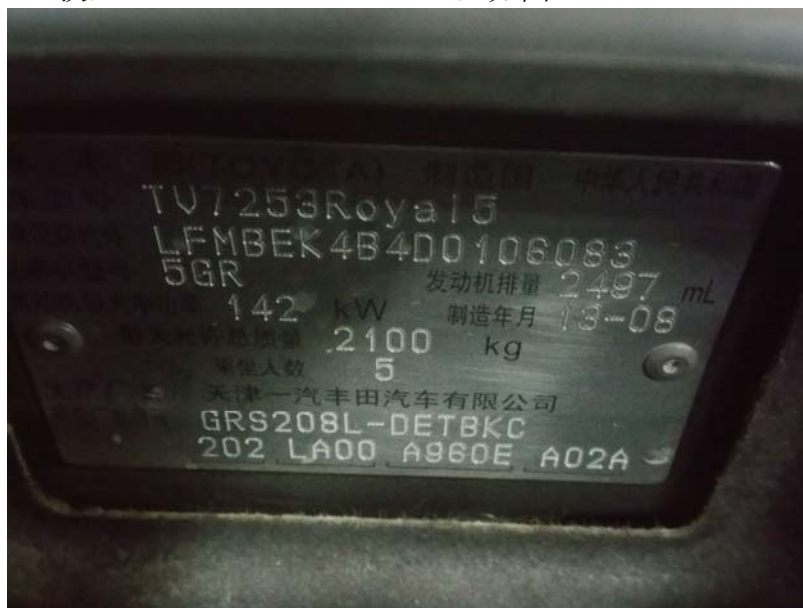
图 1

- 丰田皇冠，2013 款，VIN=LFBMEK4B4D01****，如图 1。

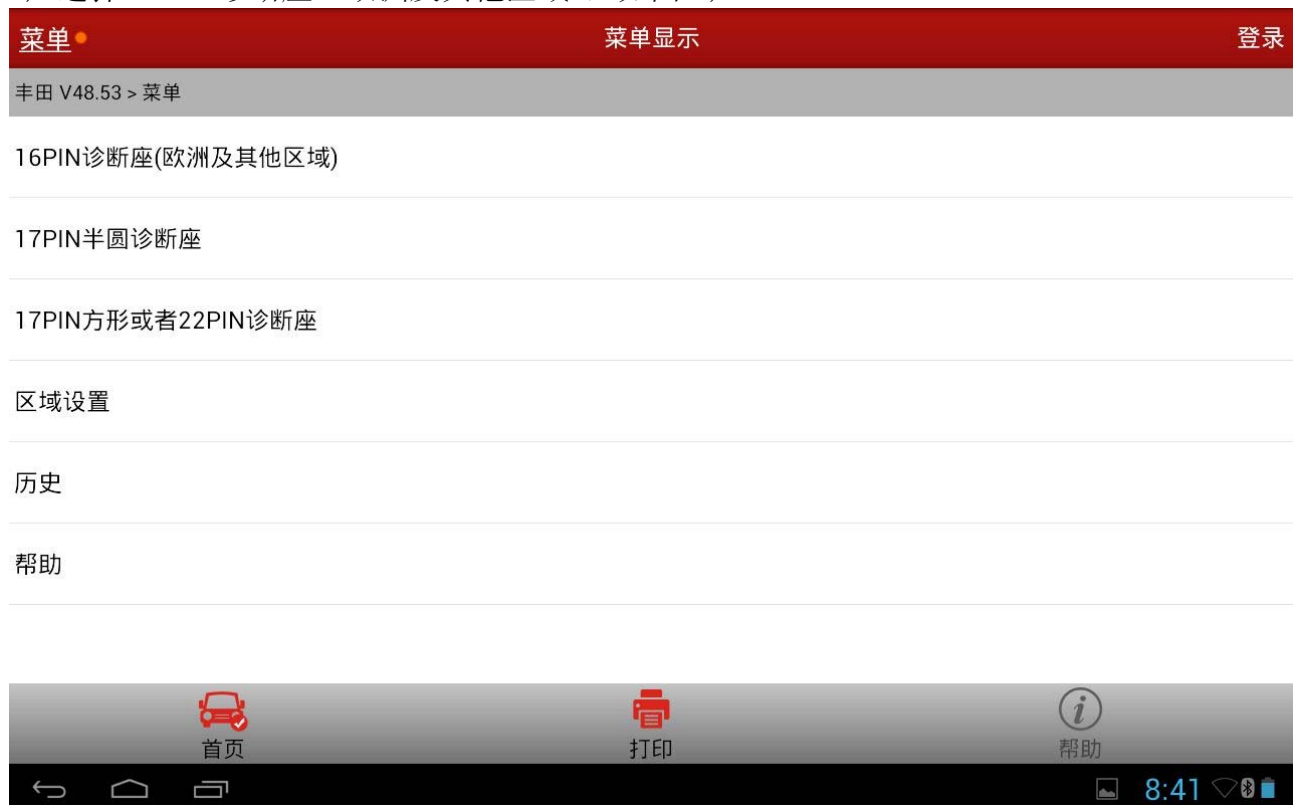
图 2

- 1). 选择“丰田 V48.53”以上版本或“VIN 识别”;
- 2). 选择 16Pin 诊断座（欧洲及其他区域），如图 2;

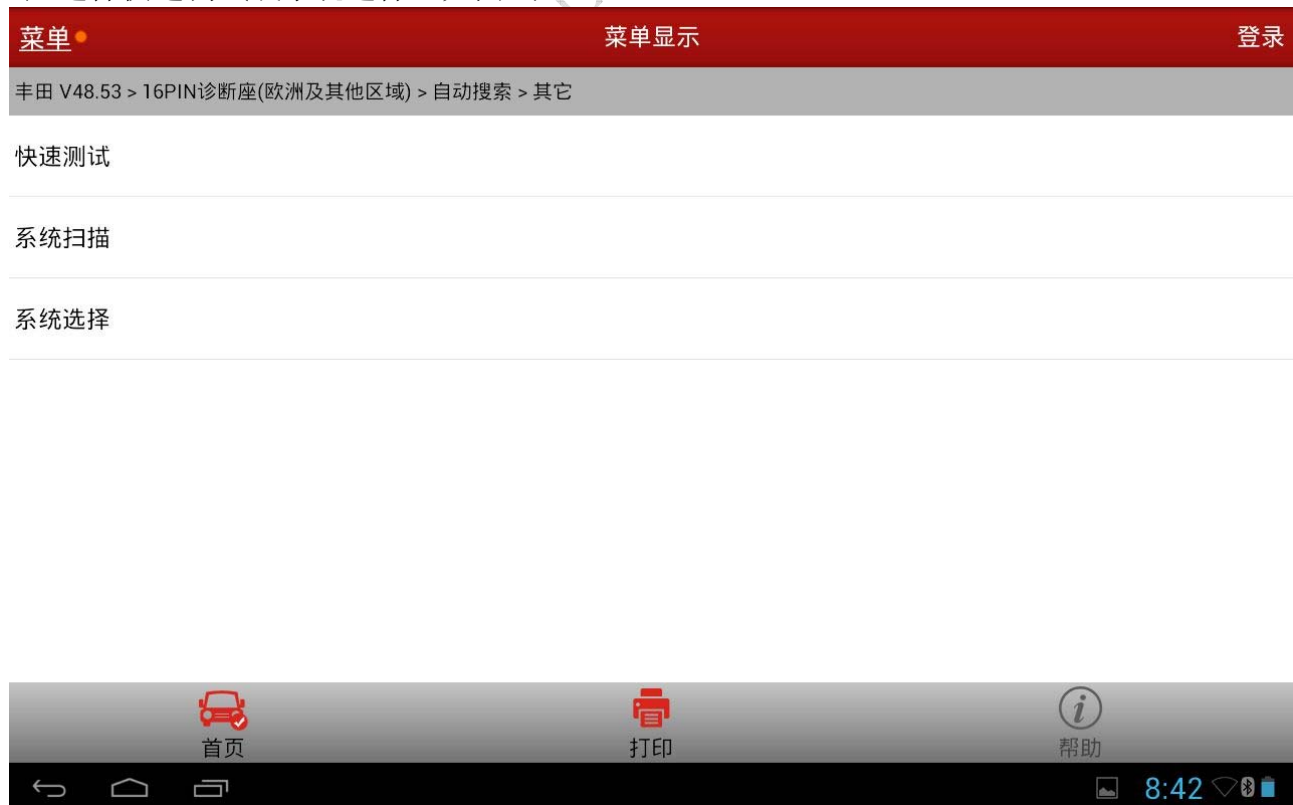
图 3

- 3). 选择快速测试或系统选择，如图 3;

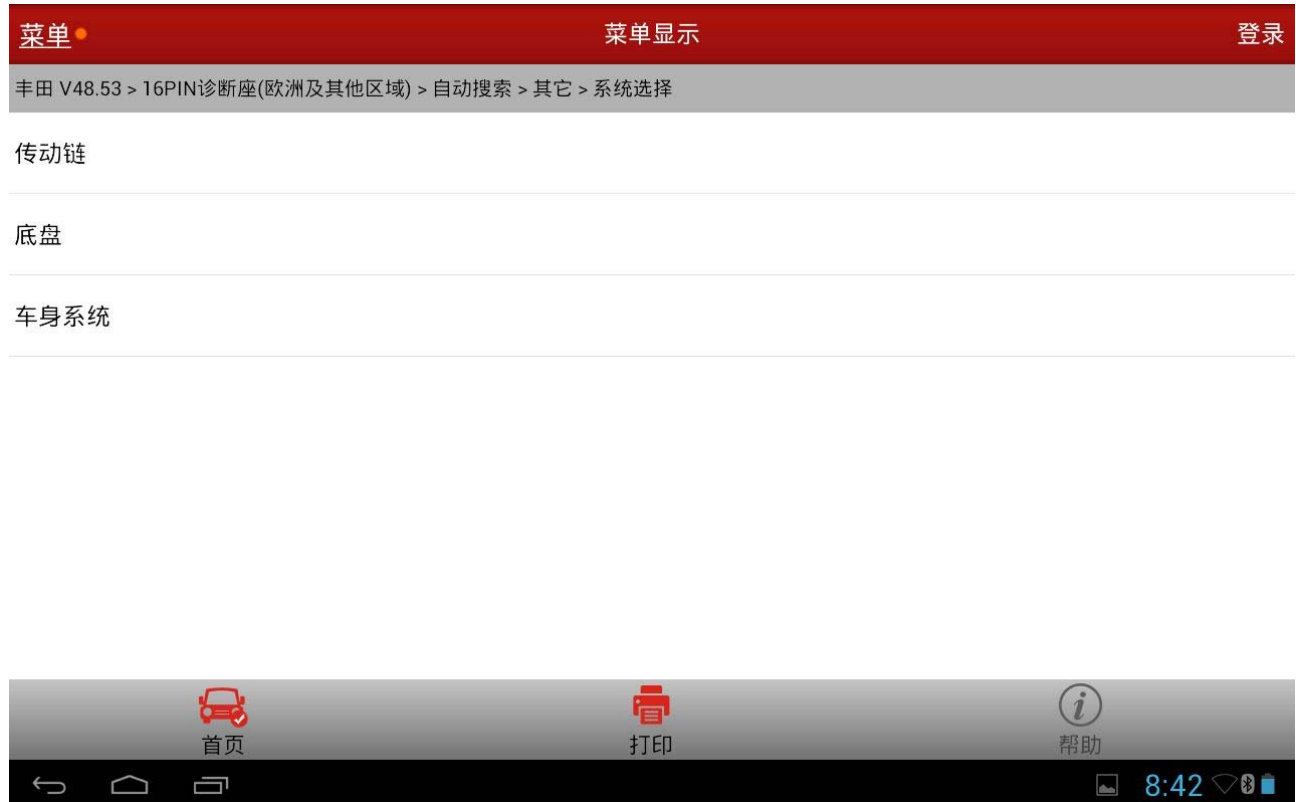
图 4

4). 选择车身系统，如图 4；

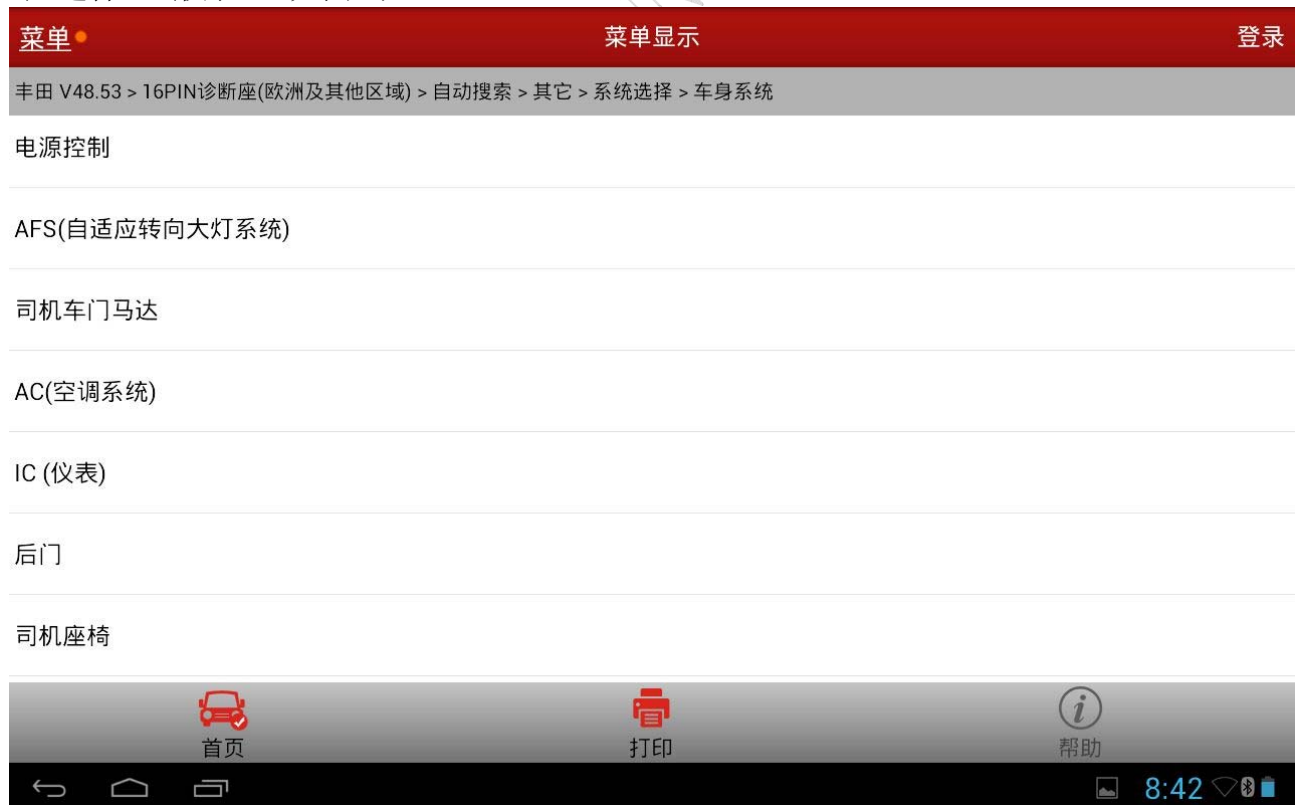
图 5

5). 选择 IC(仪表)，如图 5；

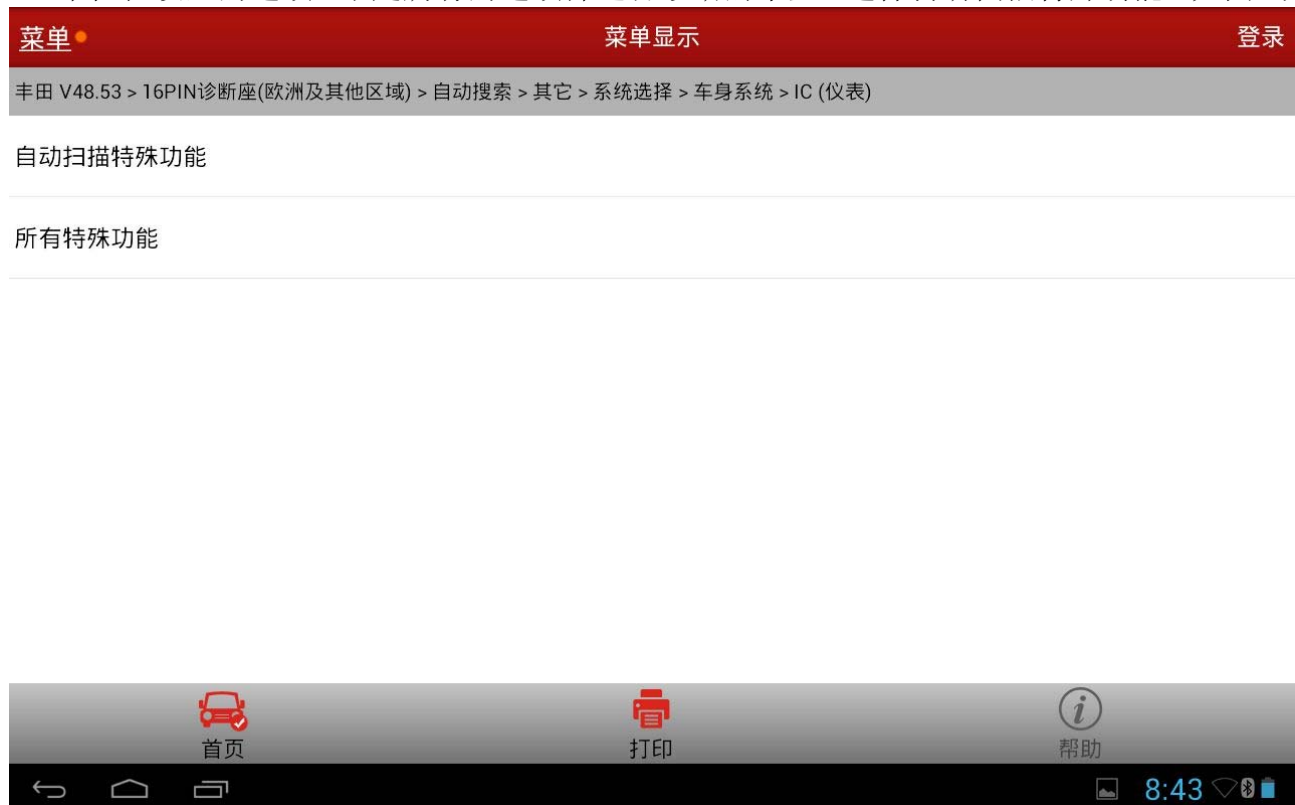
图 6

6). 如果选择“自动扫描特殊功能”，此功能将会自动扫描出所诊断车型的仪表个性化设置的所有选项；如果选择“所有特殊功能”，此功能将显示警告信息，提示显示丰田车系所有个性化设置的选项，不是所有的选项都适合诊断的车型，选择自动扫描特殊功能，如图 6；

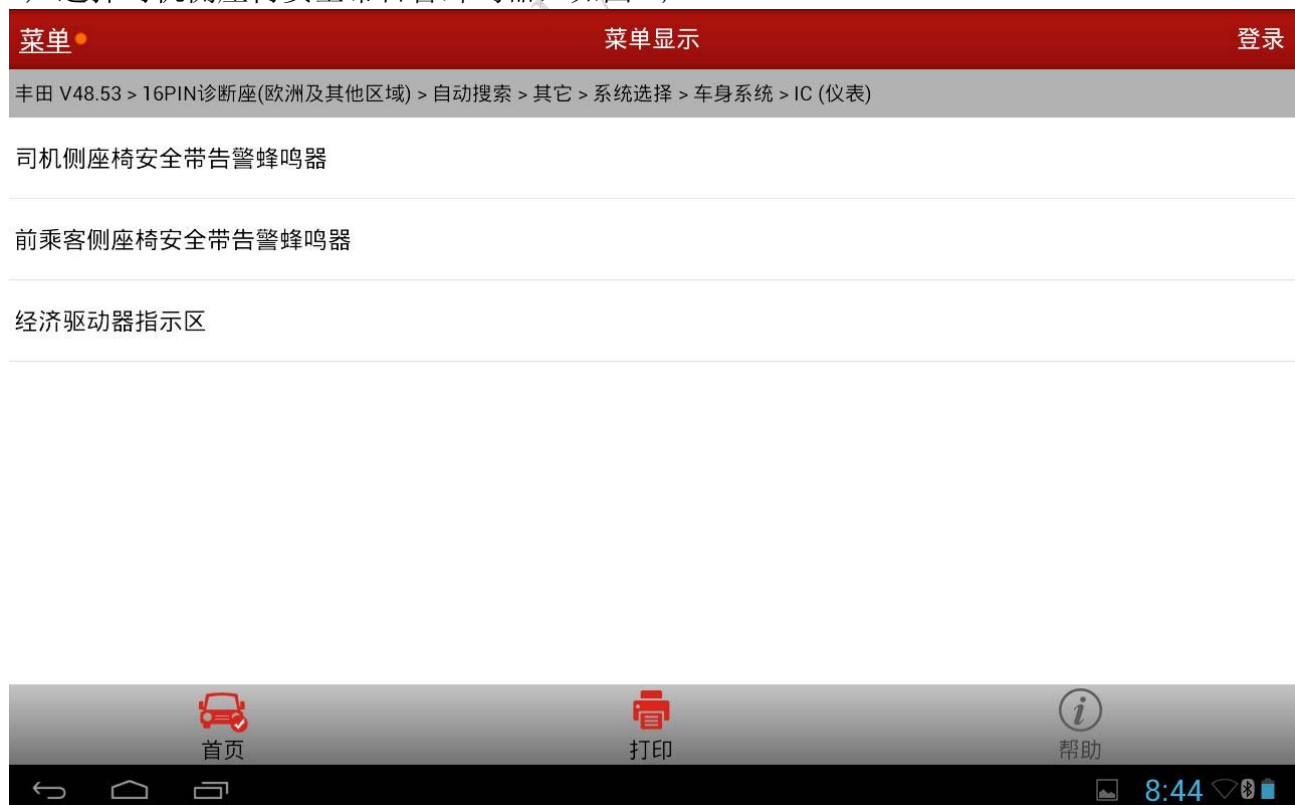
图 7

7). 选择司机侧座椅安全带告警蜂鸣器，如图 7；

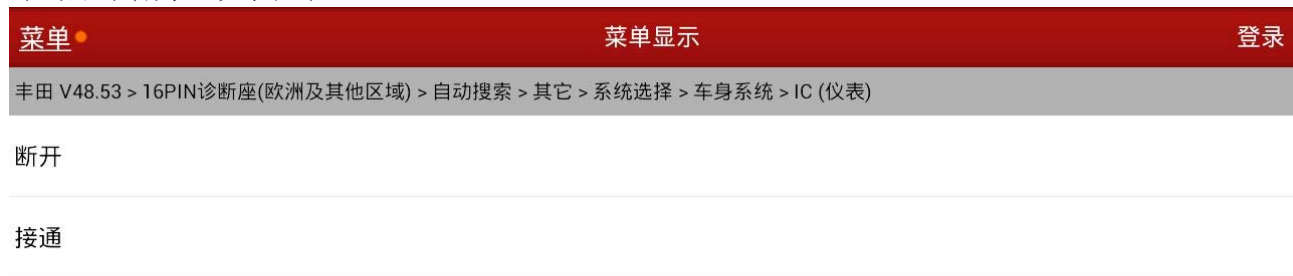
图 8

8). 点击断开, 如图 8;

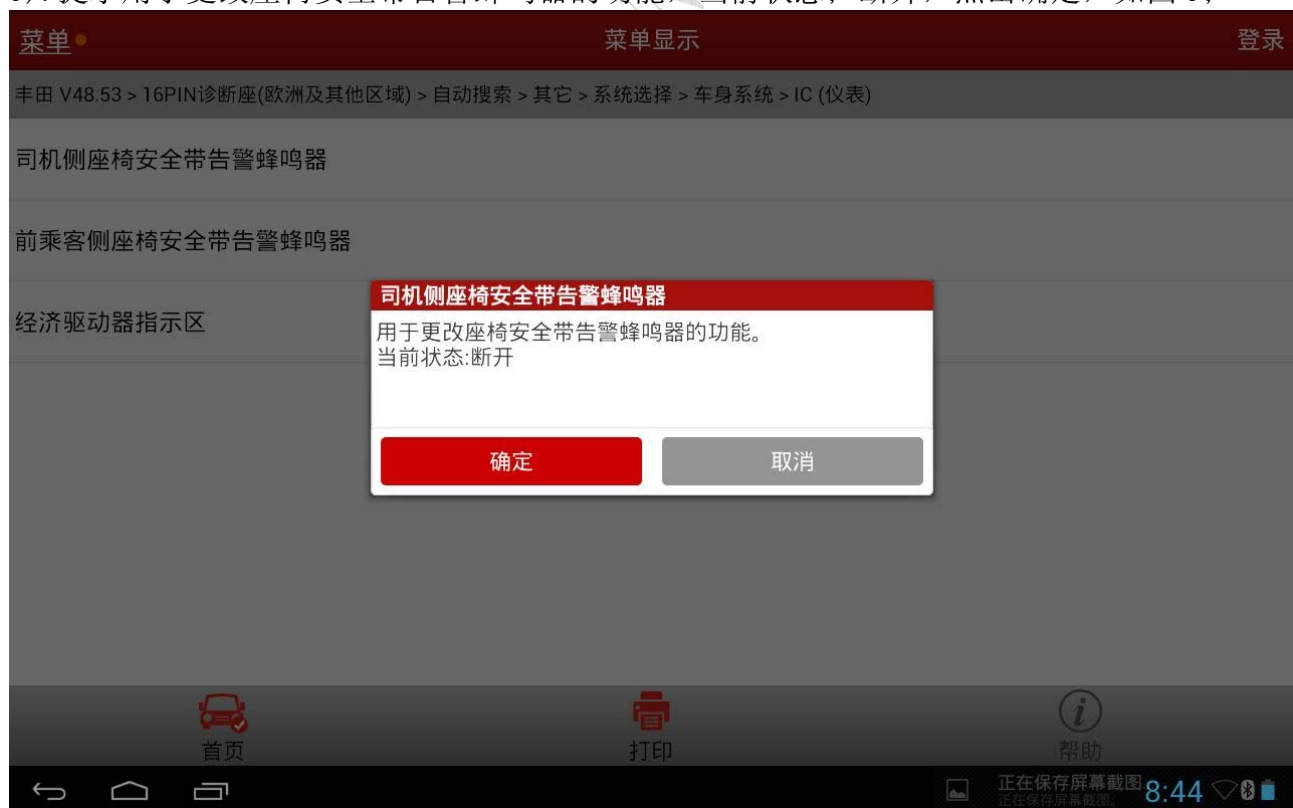
图 9

9). 提示用于更改座椅安全带告警蜂鸣器的功能, 当前状态: 断开, 点击确定, 如图 9;

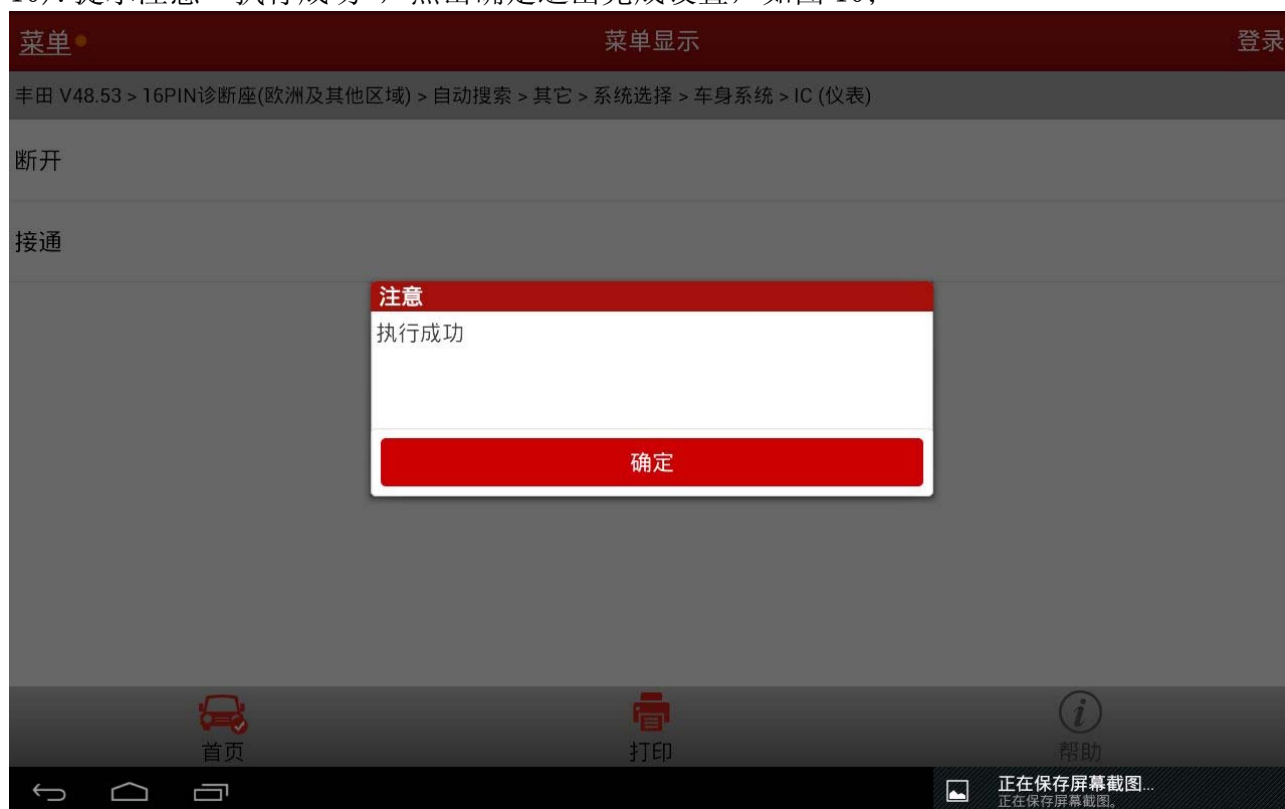
图 10

10). 提示注意“执行成功”，点击确定退出完成设置，如图 10；

11). 以上设置完成之后，当车辆行驶时，司机侧驾驶员没有系座椅安全带，那么告警蜂鸣器将不再有警示的声音。如果要重新设置打开警示音，则如上操作“接通”即可。同样，乘客侧座椅安全带告警蜂鸣器按驾驶员侧断开或接通设置方法操作执行相同。
