空调系统长编码功能的操作说明

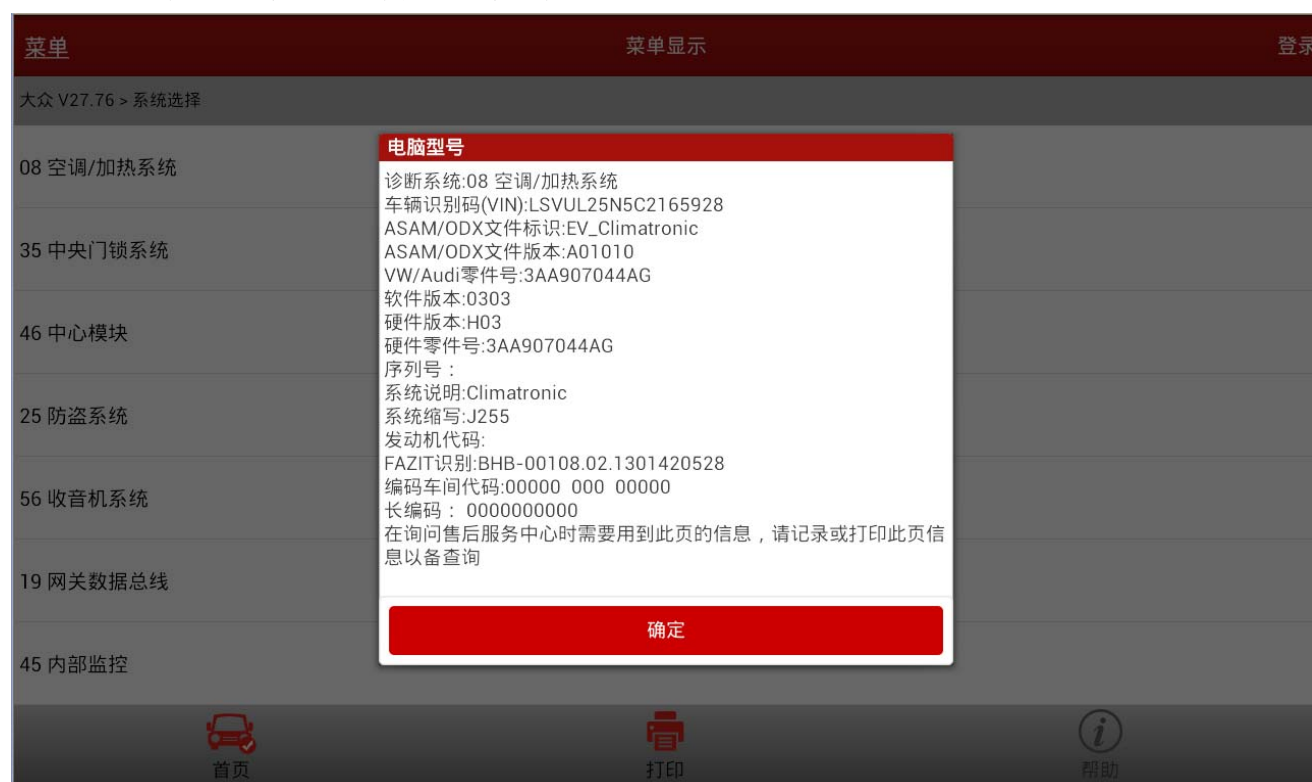
- 1). 打开汽车点火开关，连接好元征 X431 PRO 接头，选择大众车型软件；
- 2). 选择【系统选择】 【08 空调加热系统】，显示版本信息，其中编码车间代码、长编码显示全 0，需要进行长编码；

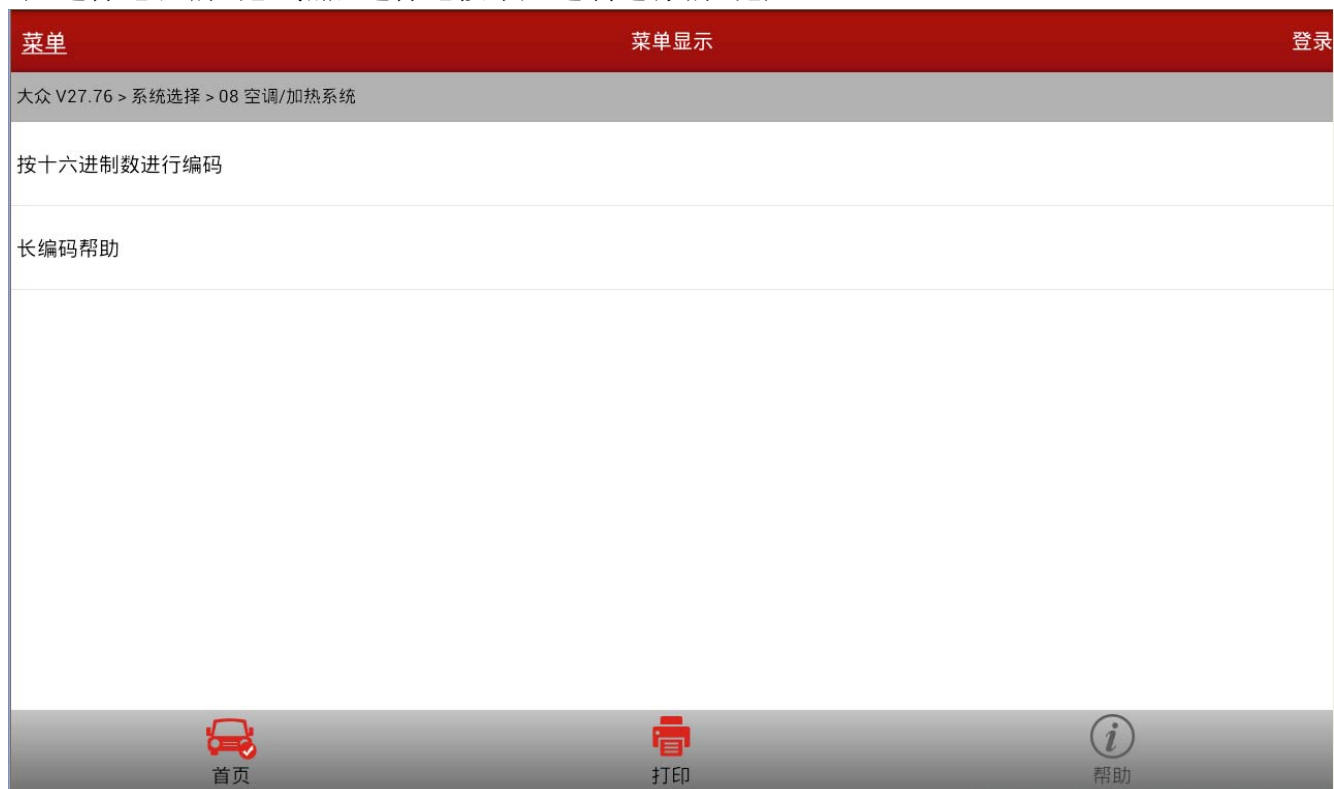
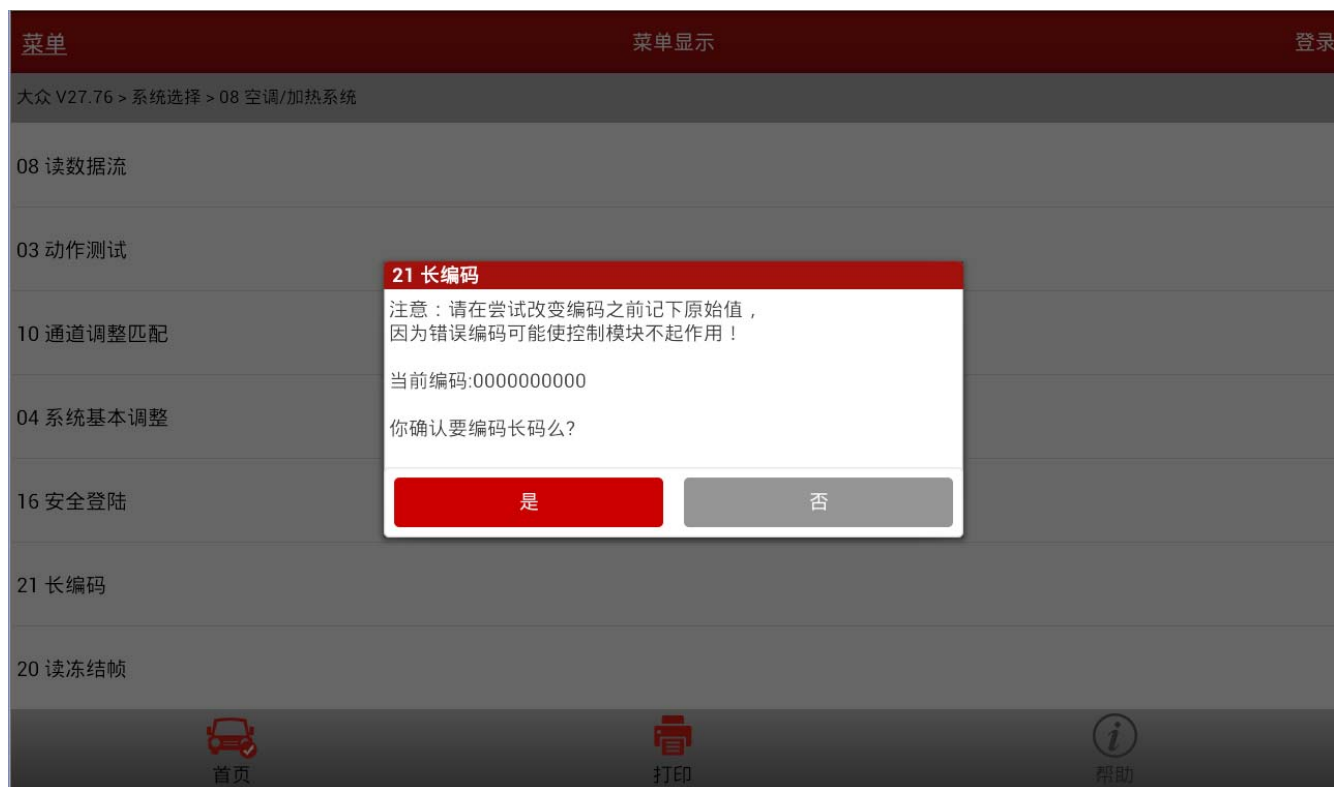
3). 选择【长编码】，然后选择【按十六进制进行编码】:

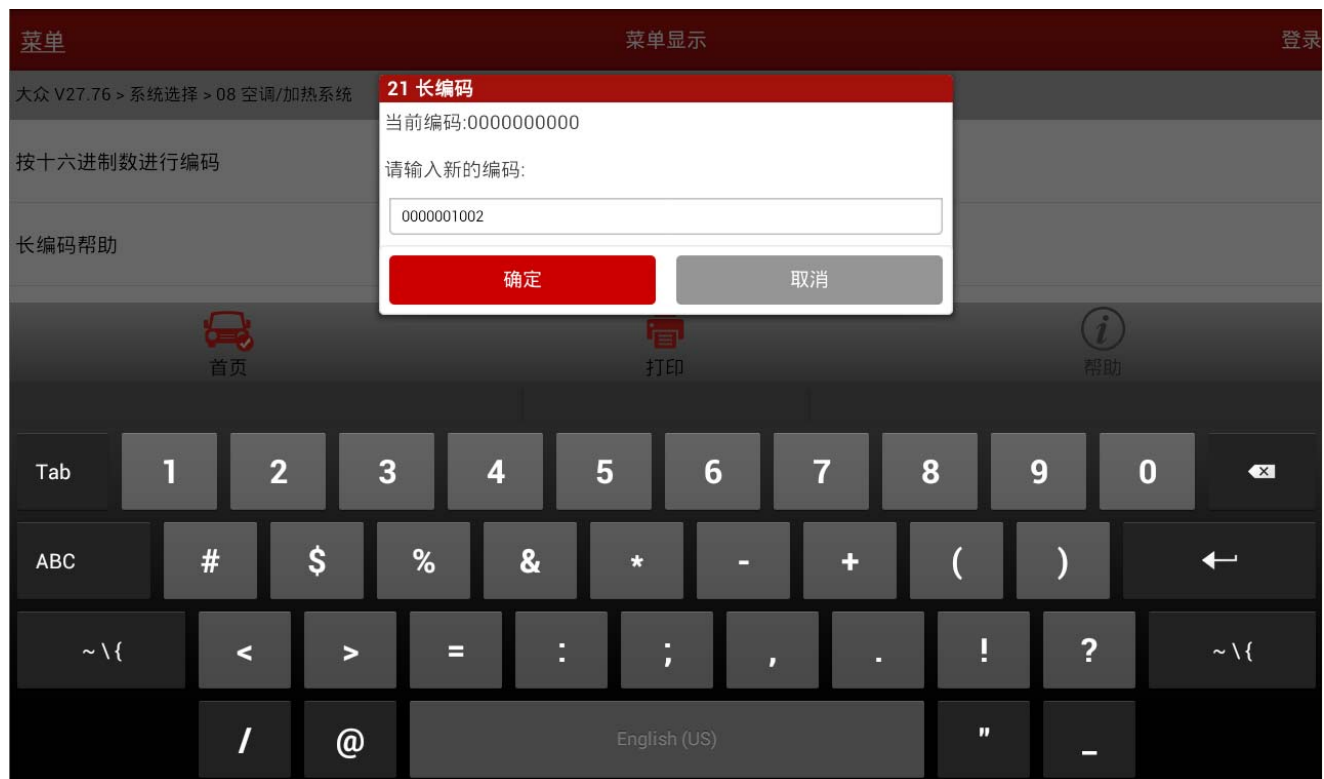
4). 点击【是】，在弹出的新的对话框中输入新的编码：0000001002；

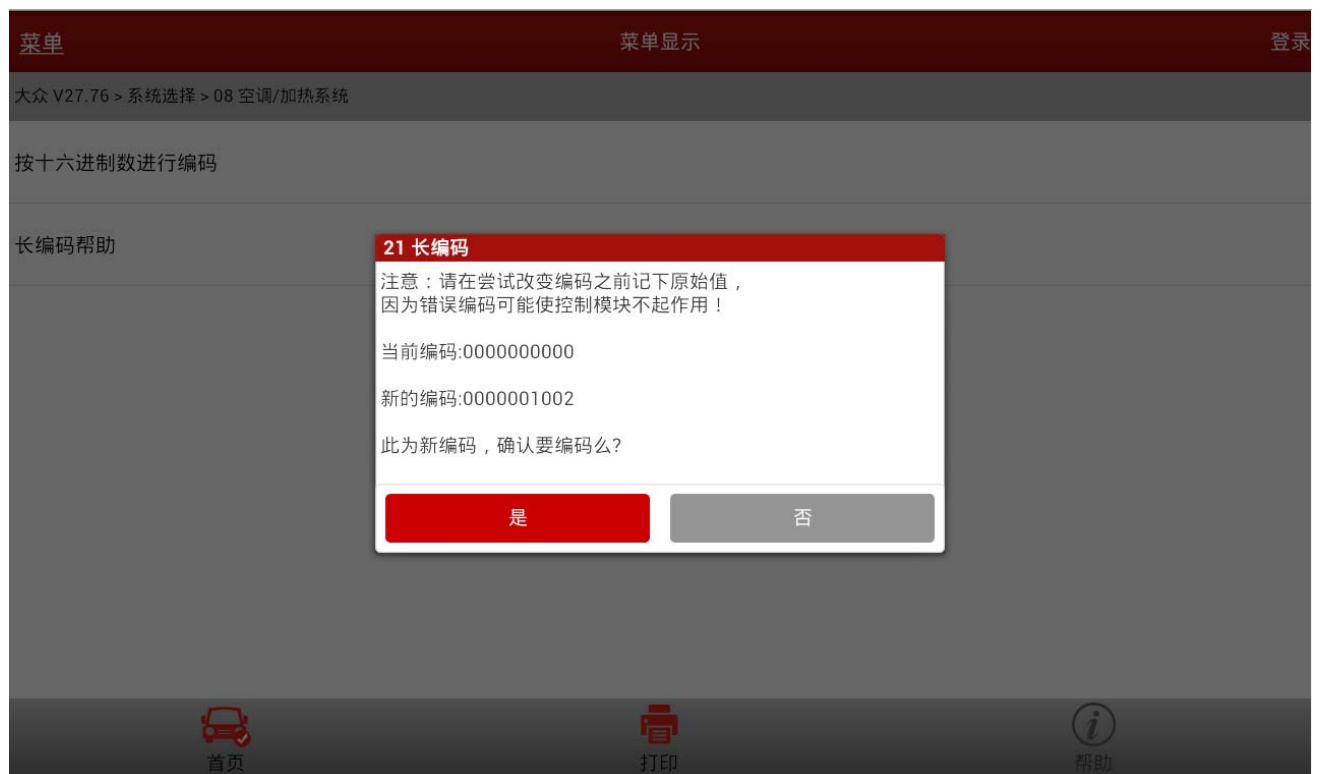
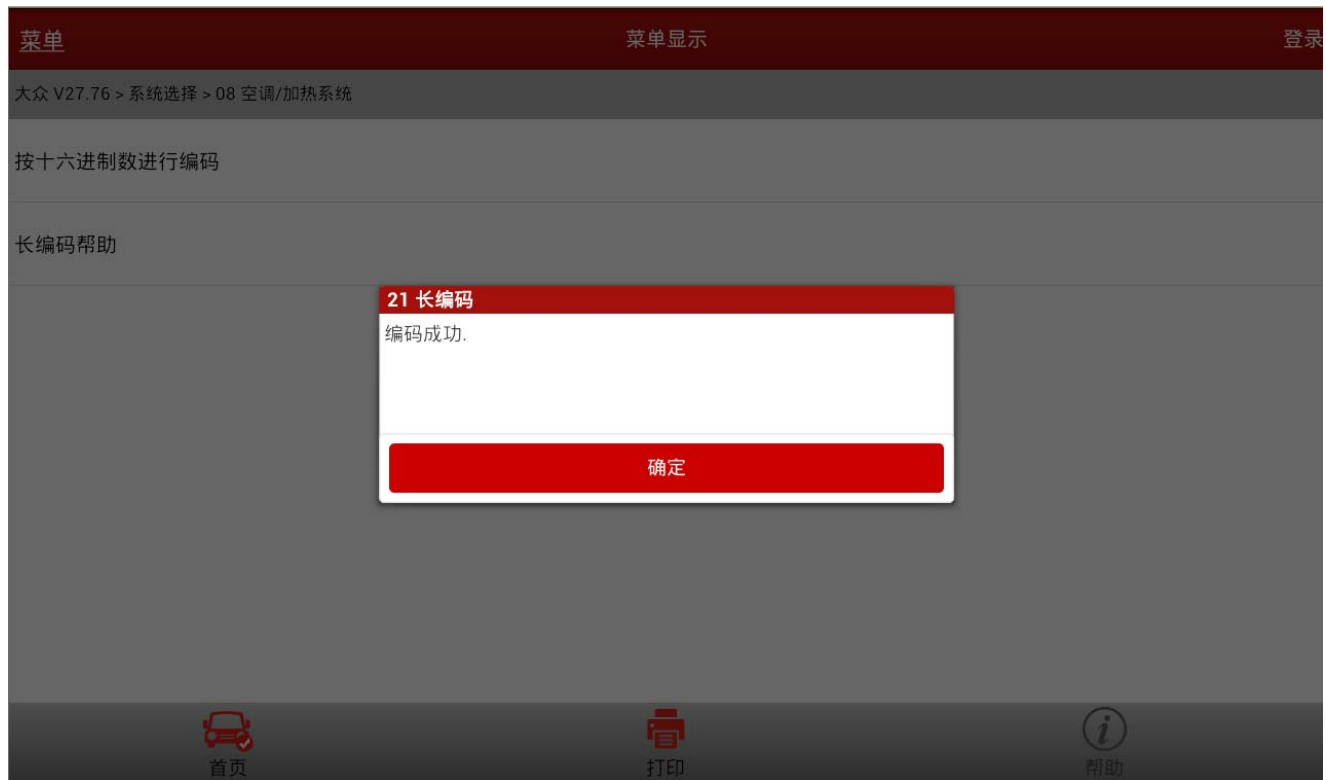
5). 点击【确定】，弹出的新的对话框点击【是】，提示：编码成功；

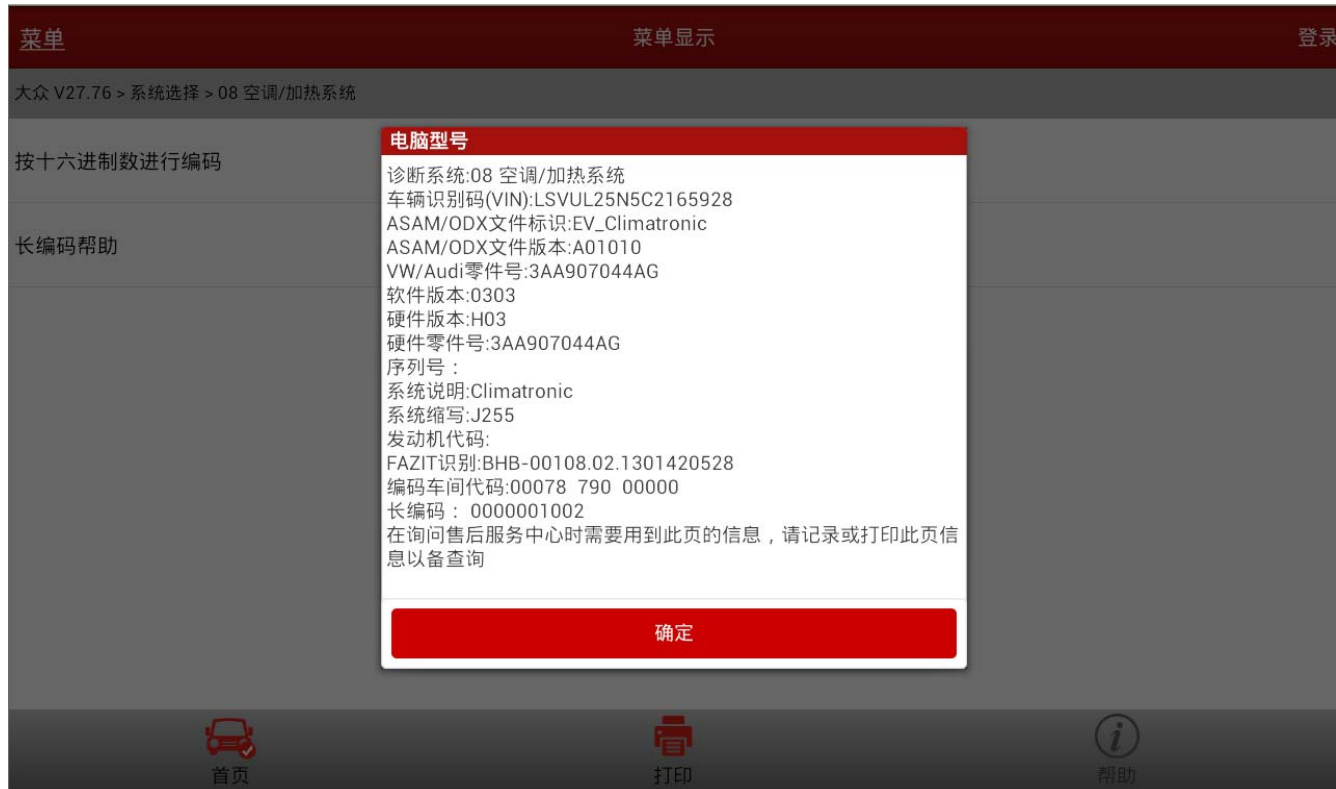
- 6). 点击【确定】，显示版本信息界面，其中编码车间代码、长编码显示数据不全为 0，此时长编码完成；
