2015 款宝骏 610 气囊更换后故障报警灯闪烁解决操作方法

| 产品型号 | 日期 | 编号 |
|---|---|---|
| X431Pro 系列 | 20160127 | — |

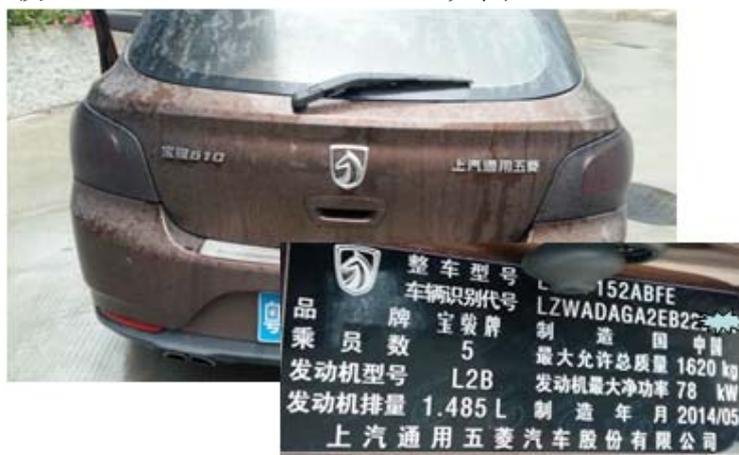
图 1

- 宝骏 610，2015 款，VIN=LZWADAGA2EB2****，如图 1。

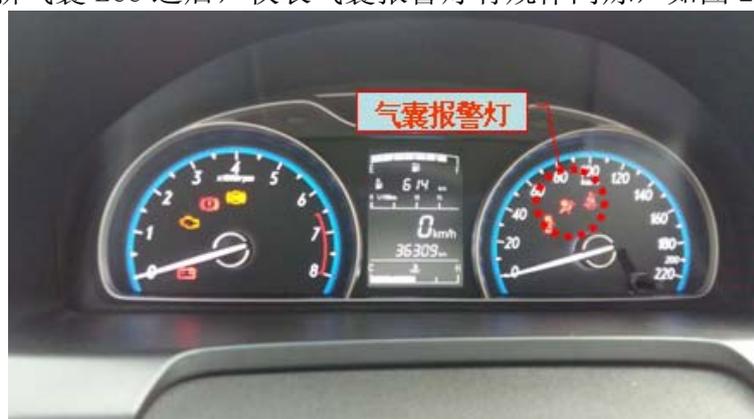
图 2

- 更换新气囊和新气囊 ECU 之后，仪表气囊报警灯有规律闪烁，如图 2。

8). 按提示设定成“打开”。关闭钥匙，试车之后，故障灯不再闪烁，问题解决。

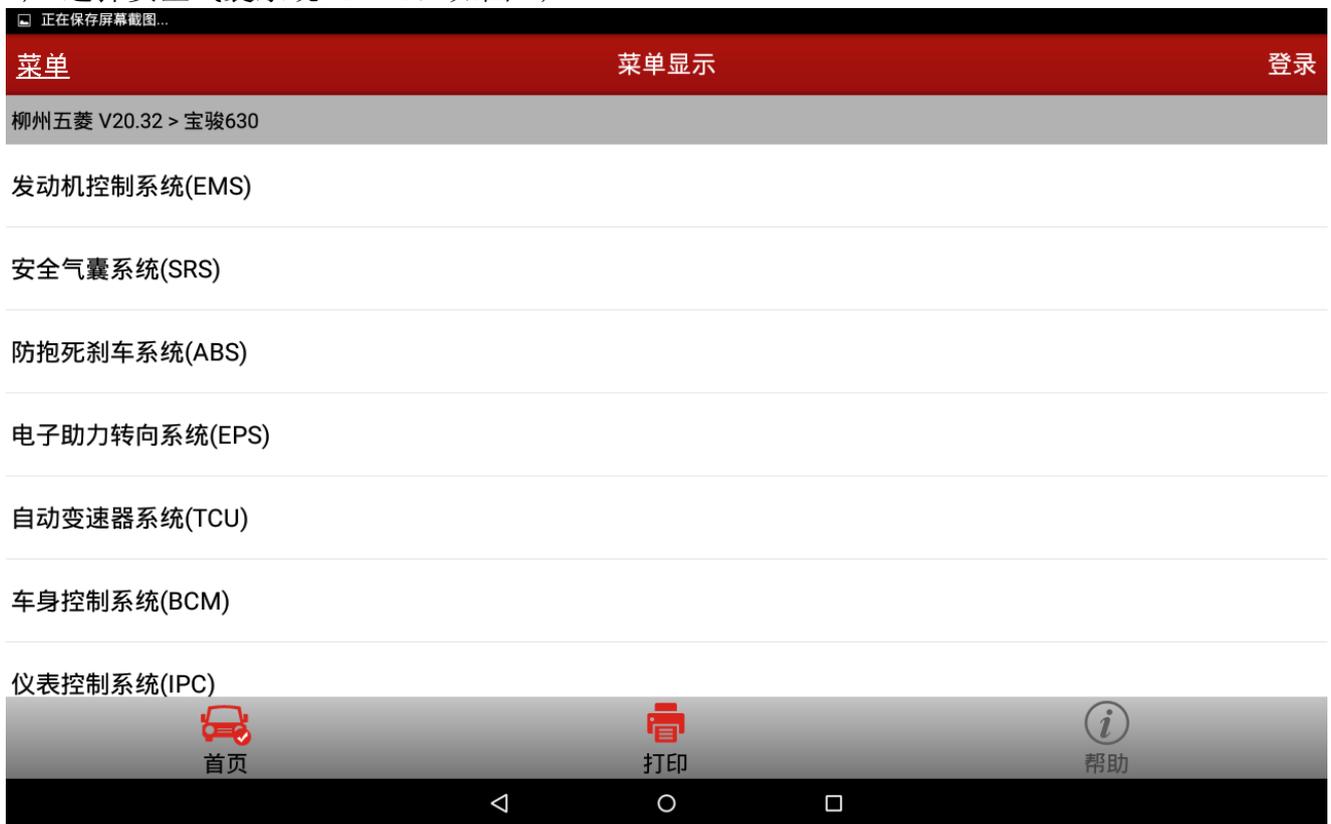
图 3

- 1). 选择柳州五菱 V20.32 以上版本;
- 2). 选择宝骏 630 (原车是宝骏 610, 但气囊系统是相同的, 可以通用);
- 3). 选择安全气囊系统 (SRS), 如图 3;

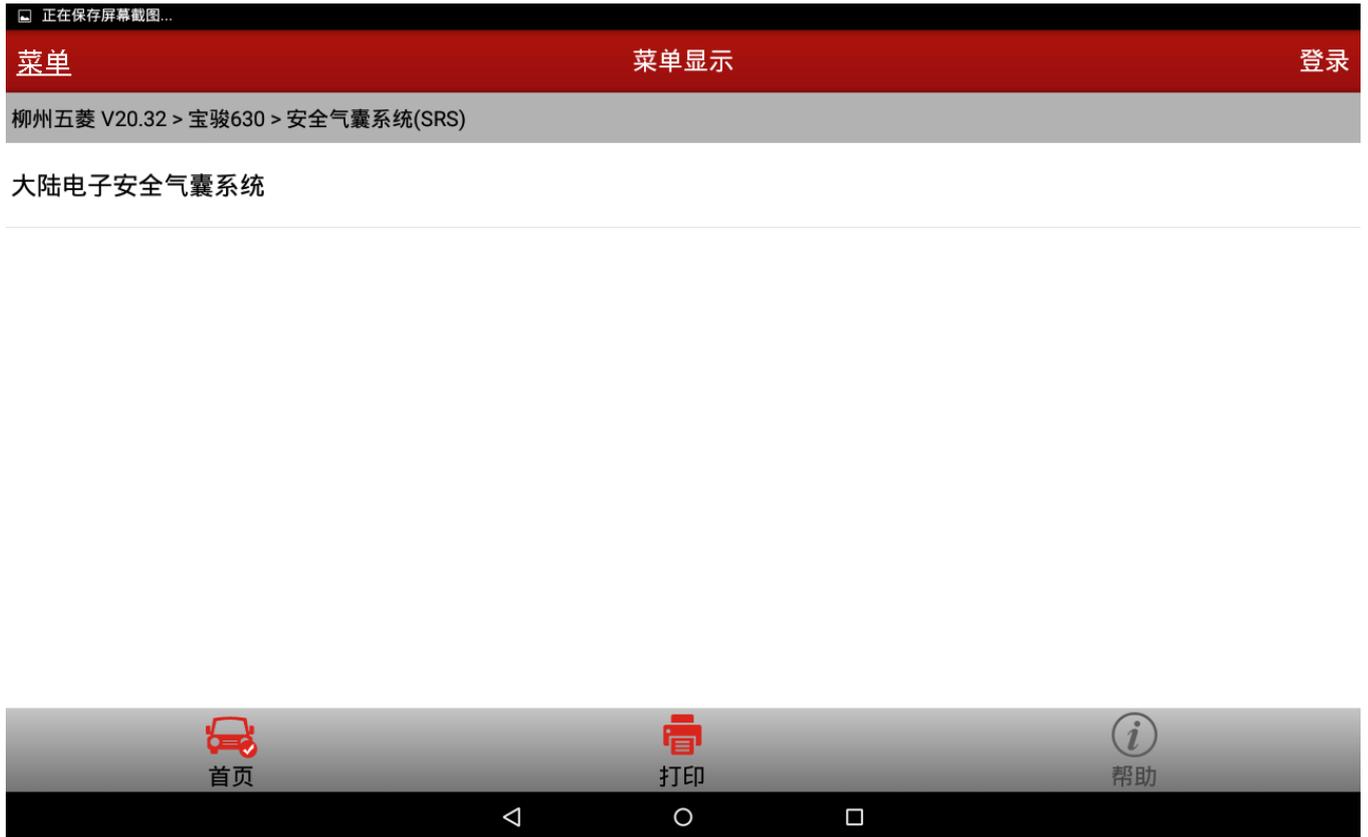
图 4

4). 选择大陆电子安全气囊系统, 如图 4;

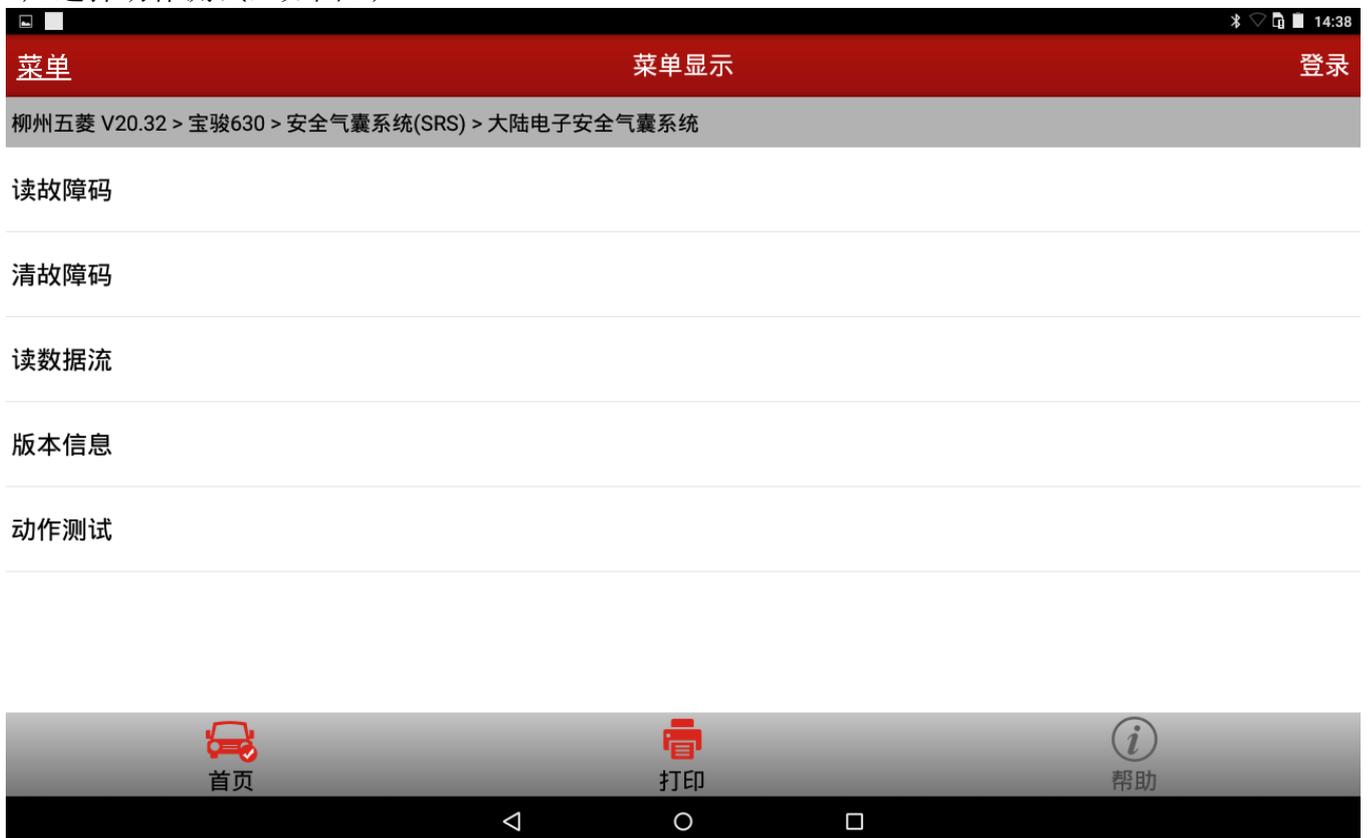
图 5

5). 选择动作测试, 如图 5;

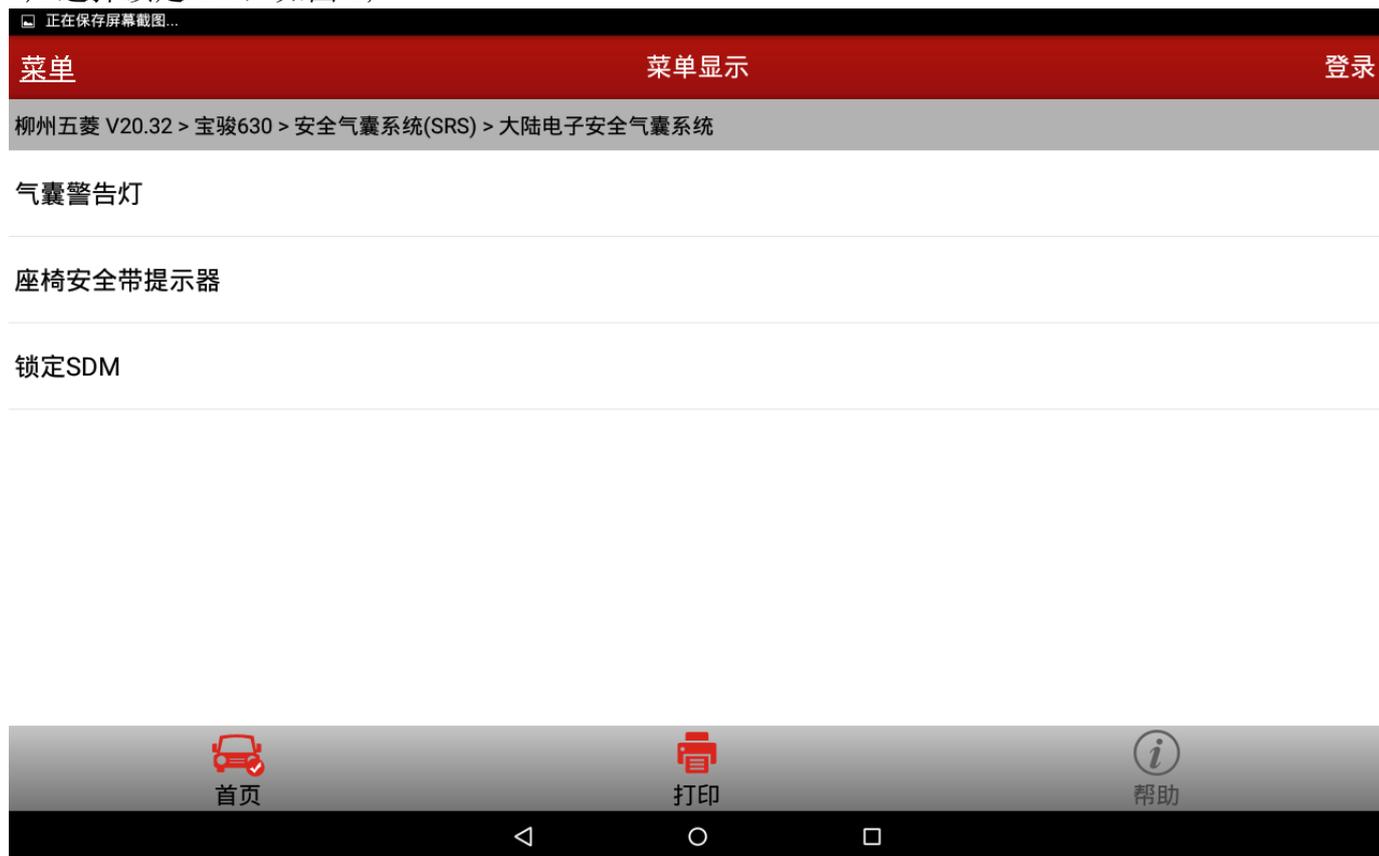
图 6

6). 选择锁定 SDM, 如图 6;

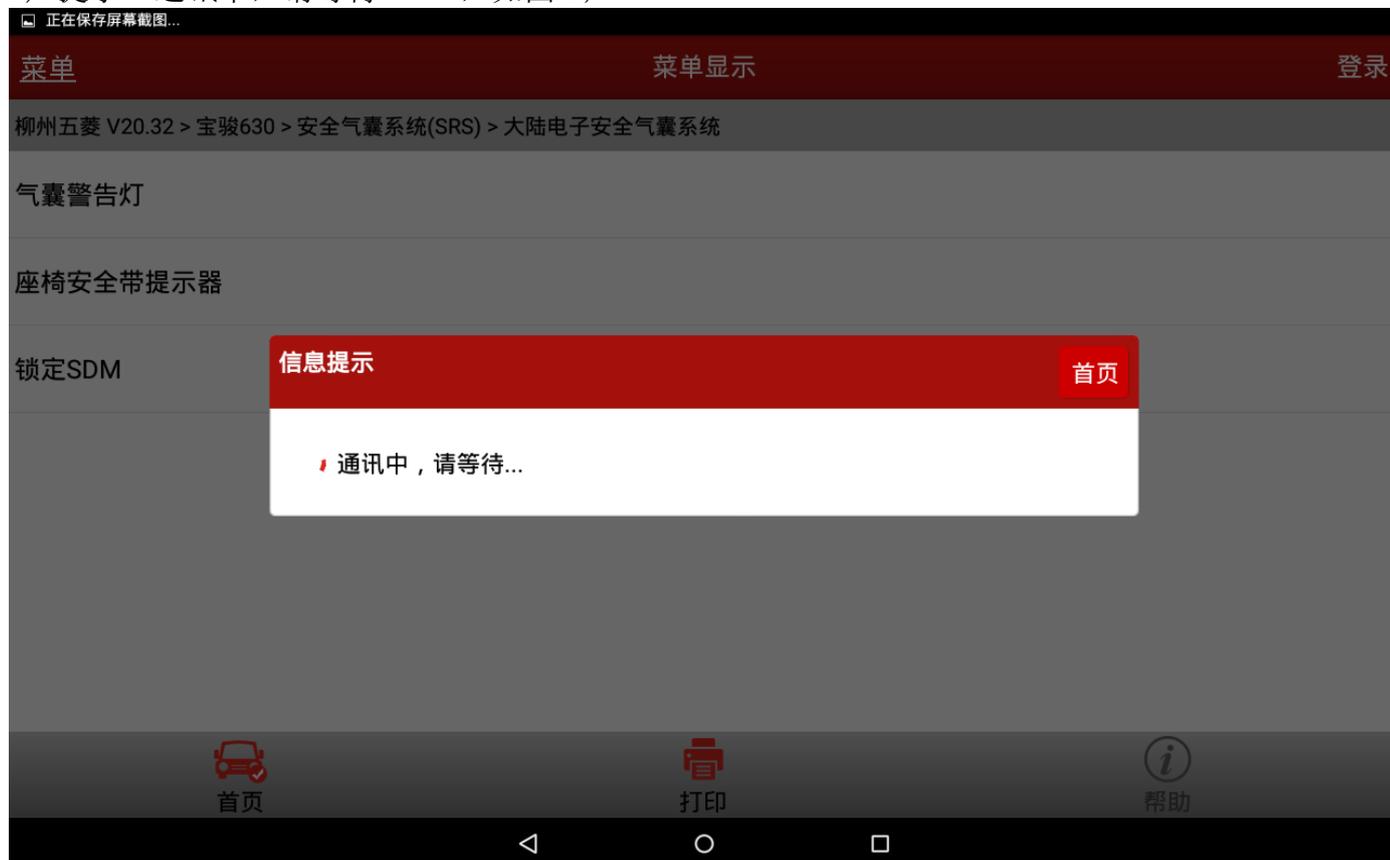
图 7

7). 提示“通讯中, 请等待……”, 如图 7;
