# 2015 款高尔夫 7 的电动车窗及天窗的设置方法

产品型号	日期	编号
X-431 系列	20161009	——

- 一汽大众高尔夫 7，2005 款，VIN= LFV2B25G7F50\*\*\*\*\*

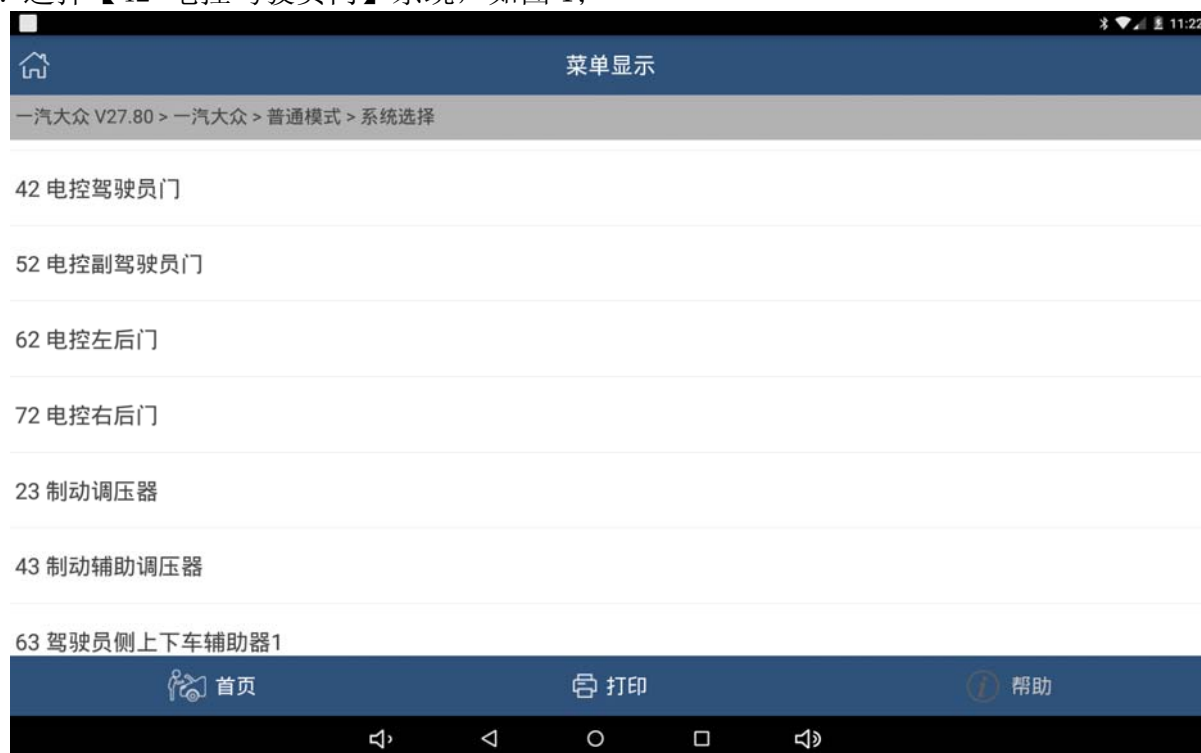
图 1

- 1). 打开汽车点火开关；
- 2). 选择一汽大众 V27.80 以上版本；
- 3). 选择【系统选择】；
- 4). 选择【42 电控驾驶员门】系统，如图 1；

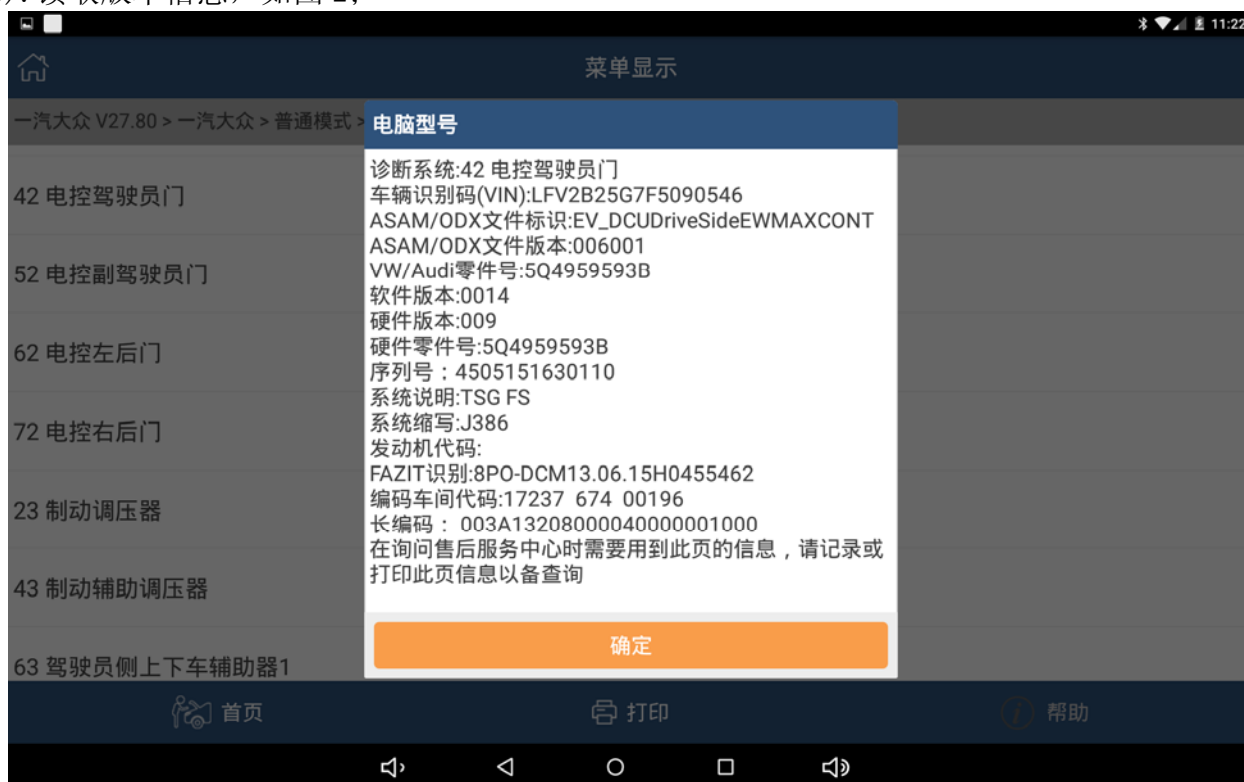
图 2

5). 读取版本信息, 如图 2;

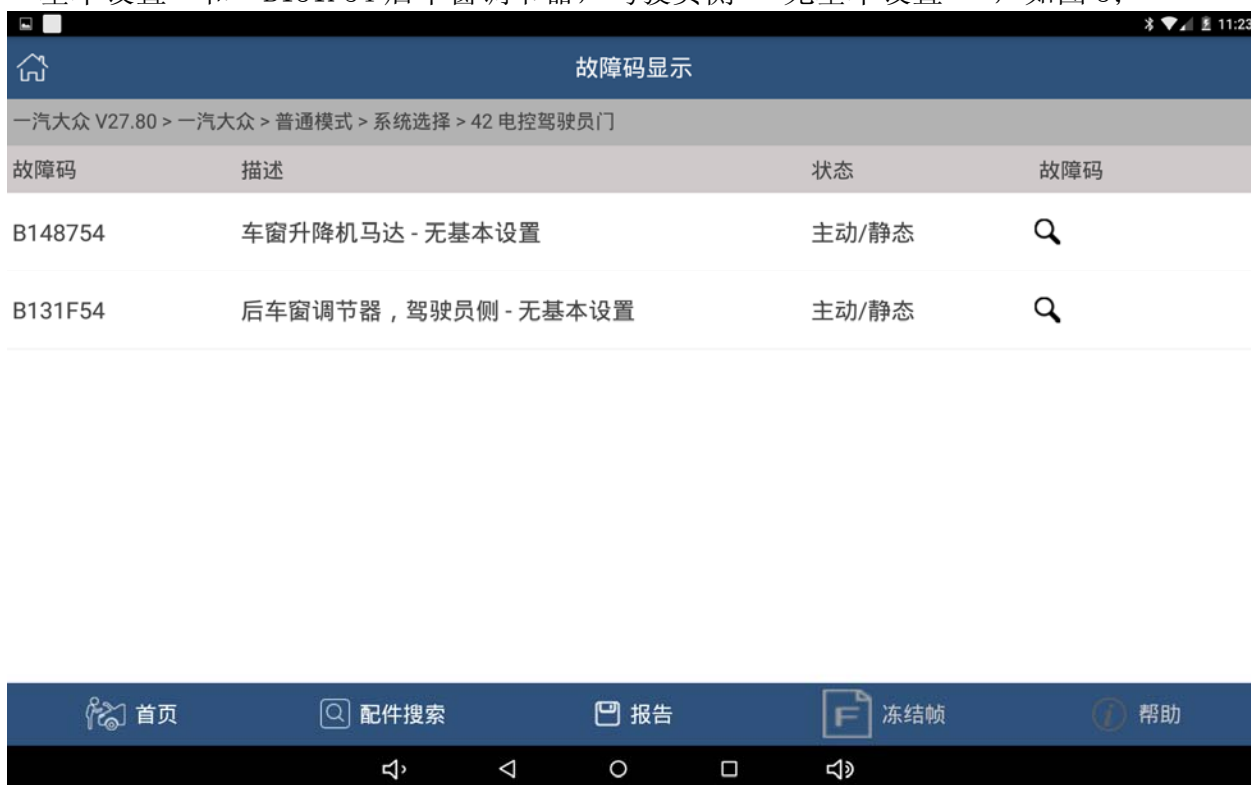
图 3

6). 选择【02 读故障码】功能, 此时读取到的故障码为 “B148754 车窗升降机马达 - 无基本设置” 和 ” B131F54 后车窗调节器, 驾驶员侧 - 无基本设置”, 如图 3;

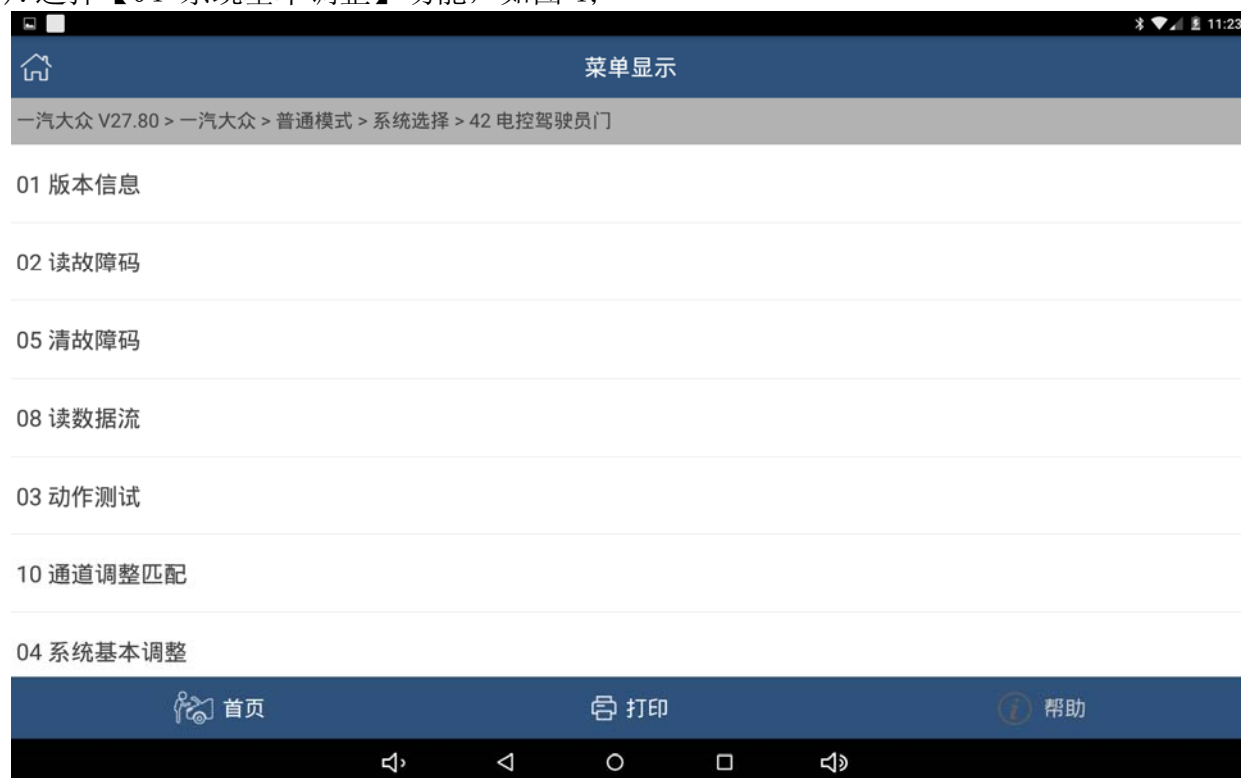
图 4

7). 选择【04 系统基本调整】功能，如图 4；

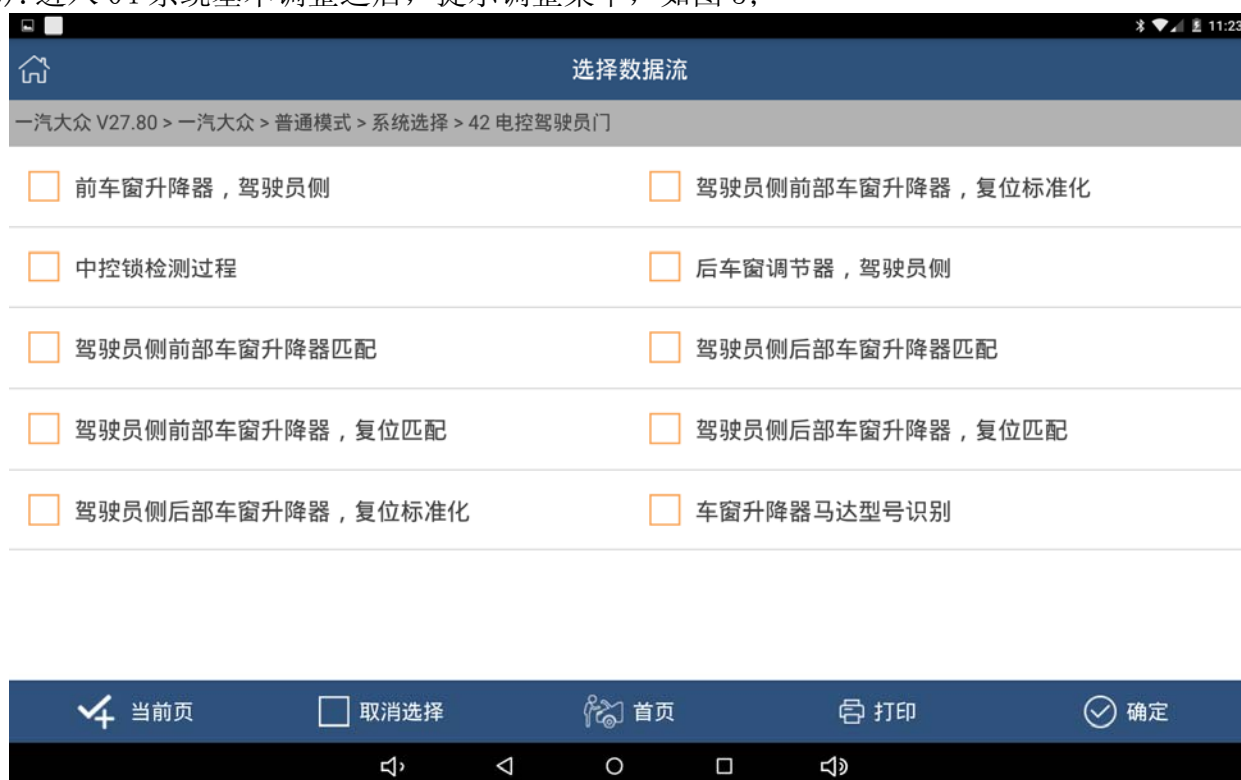
图 5

8). 进入 04 系统基本调整之后，提示调整菜单，如图 5；

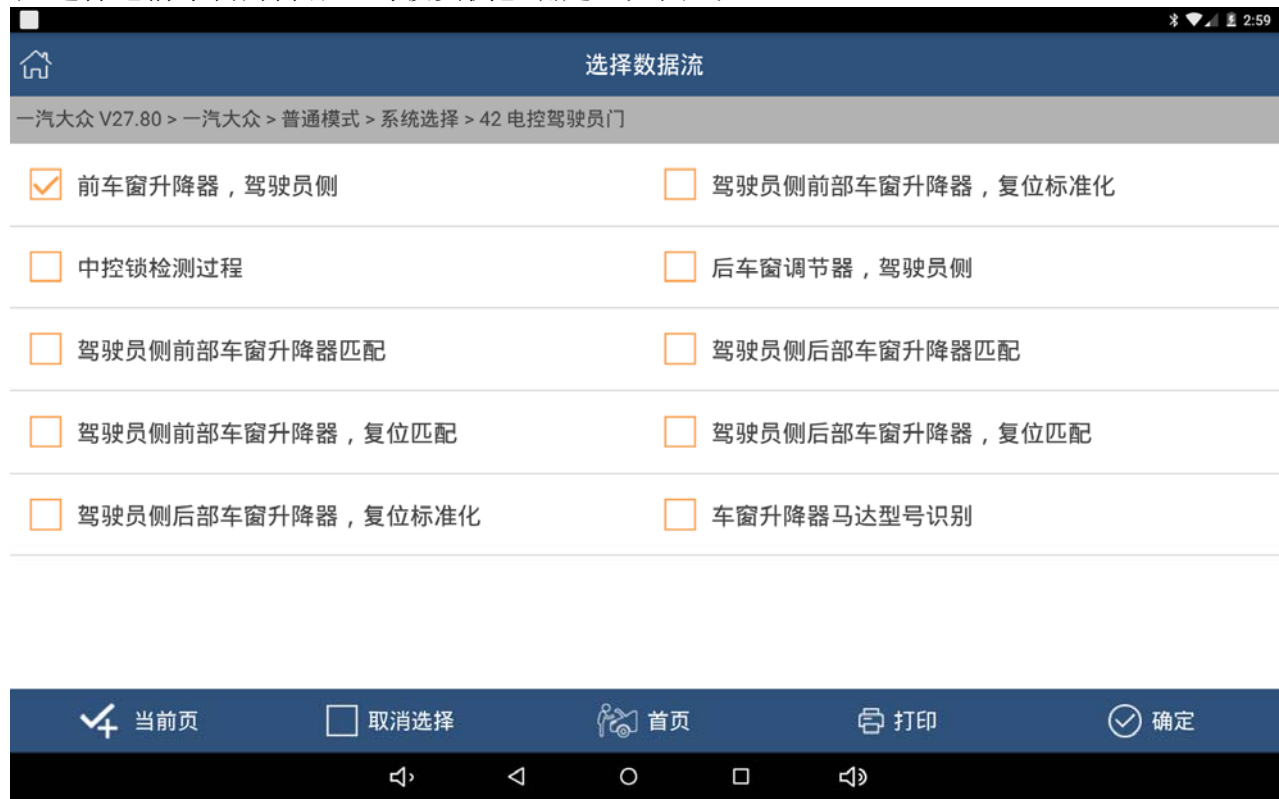
图 6

9). 选择【前车窗升降器，驾驶员侧】确定，如图 6；

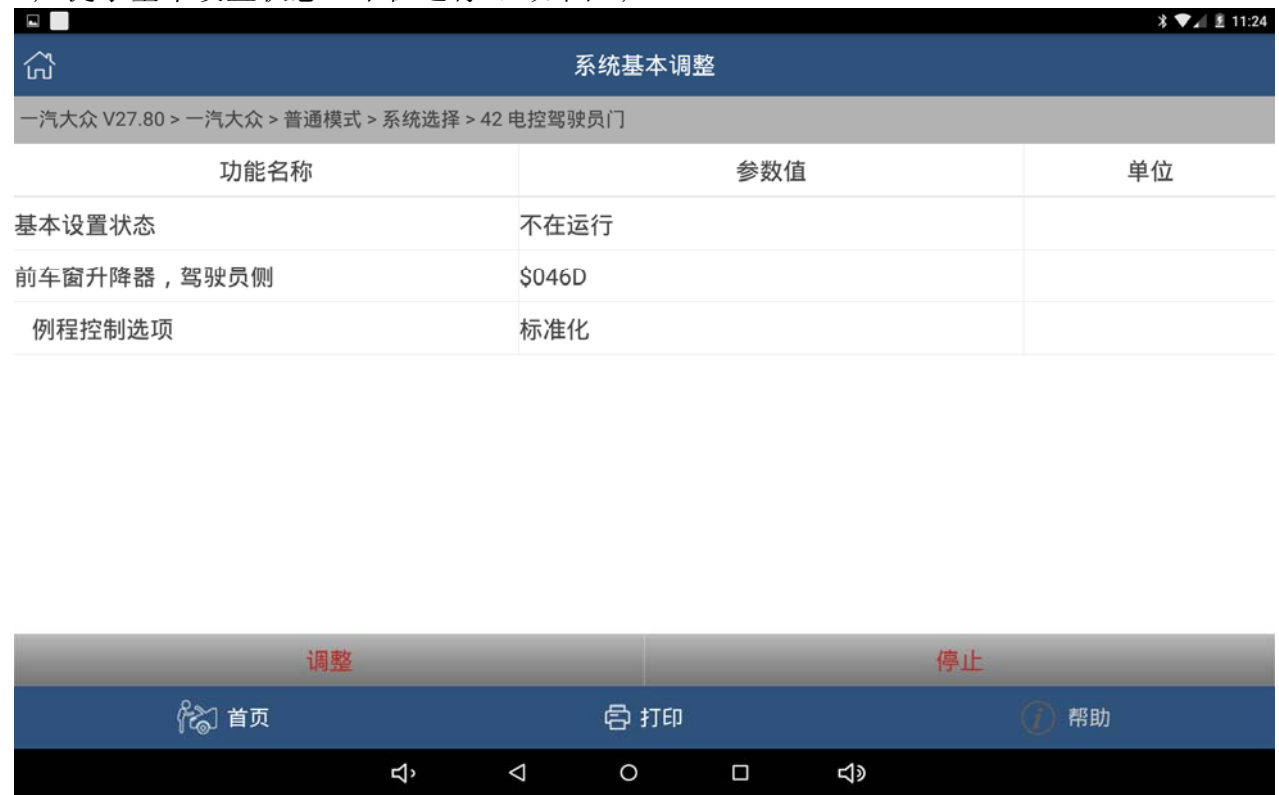
图 7

10). 提示基本设置状态“不在运行”，如图 7；

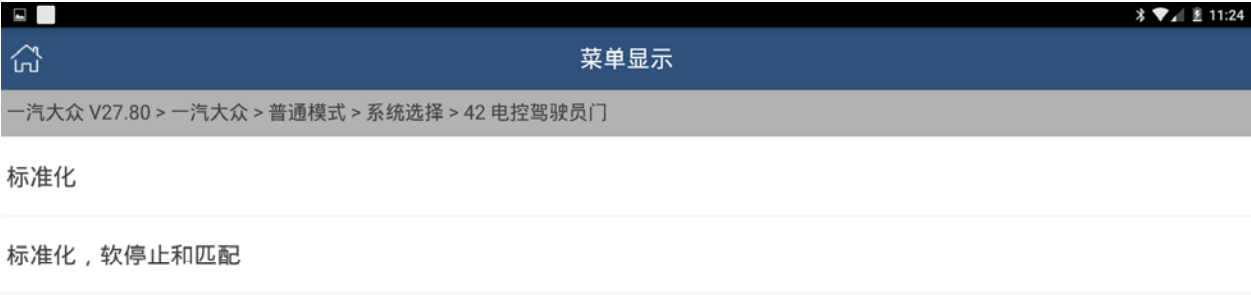
图 8

11). 选择【例程控制选项】，点击“调整”，如图 8；

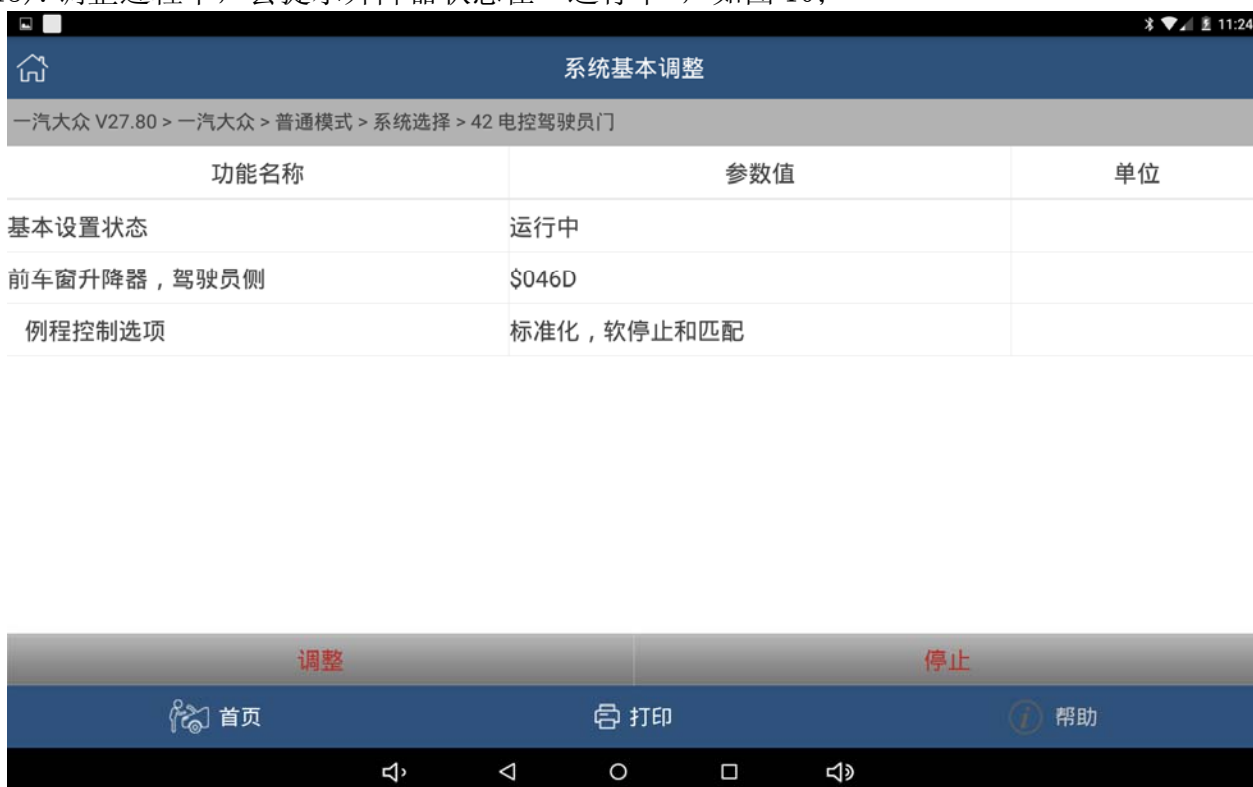
图 10

13). 调整过程中，会提示升降器状态在“运行中”，如图 10；

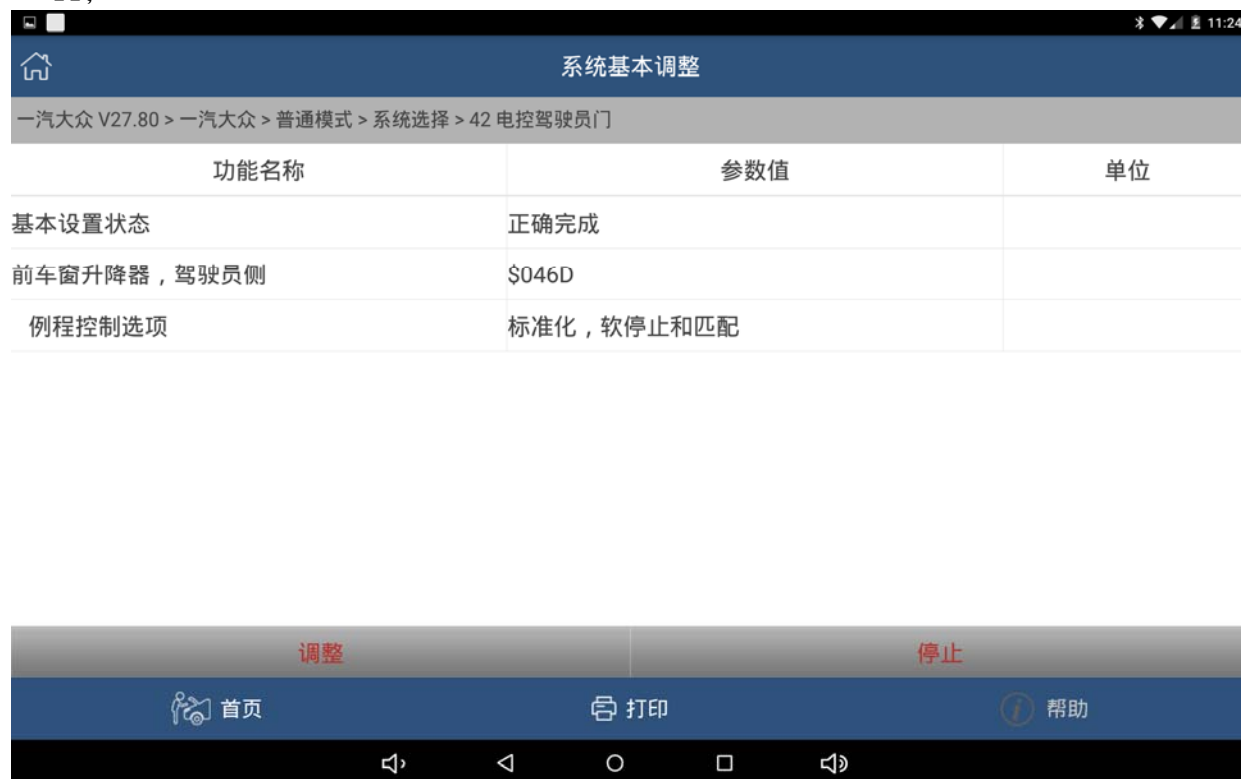
图 11

14). 基本设置状态为“正确完成”时，完成【前车窗升降器，驾驶员侧】的基本调整，如图 11；

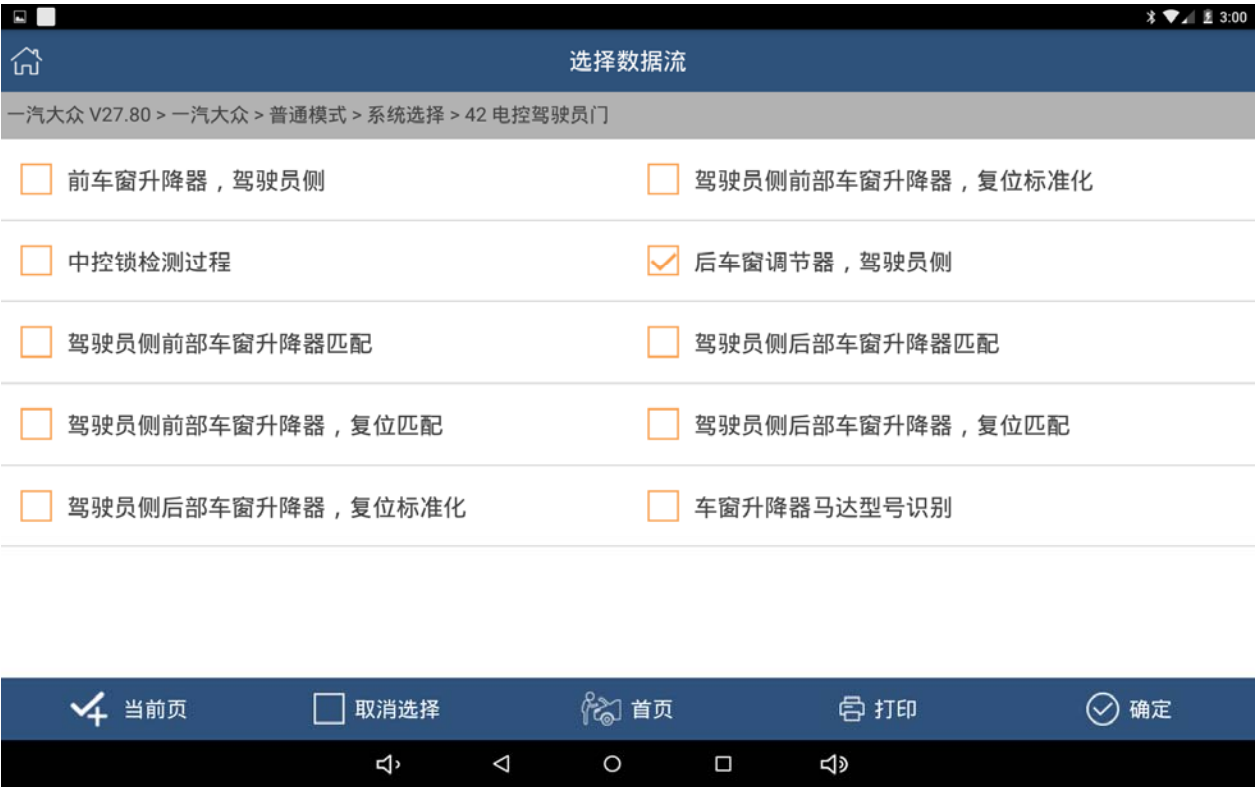
图 12

15). 【前车窗升降器，驾驶员侧】功能基本调整完成后，返回选择【后车窗调节器，驾驶员侧】功能，确定，如图 12；

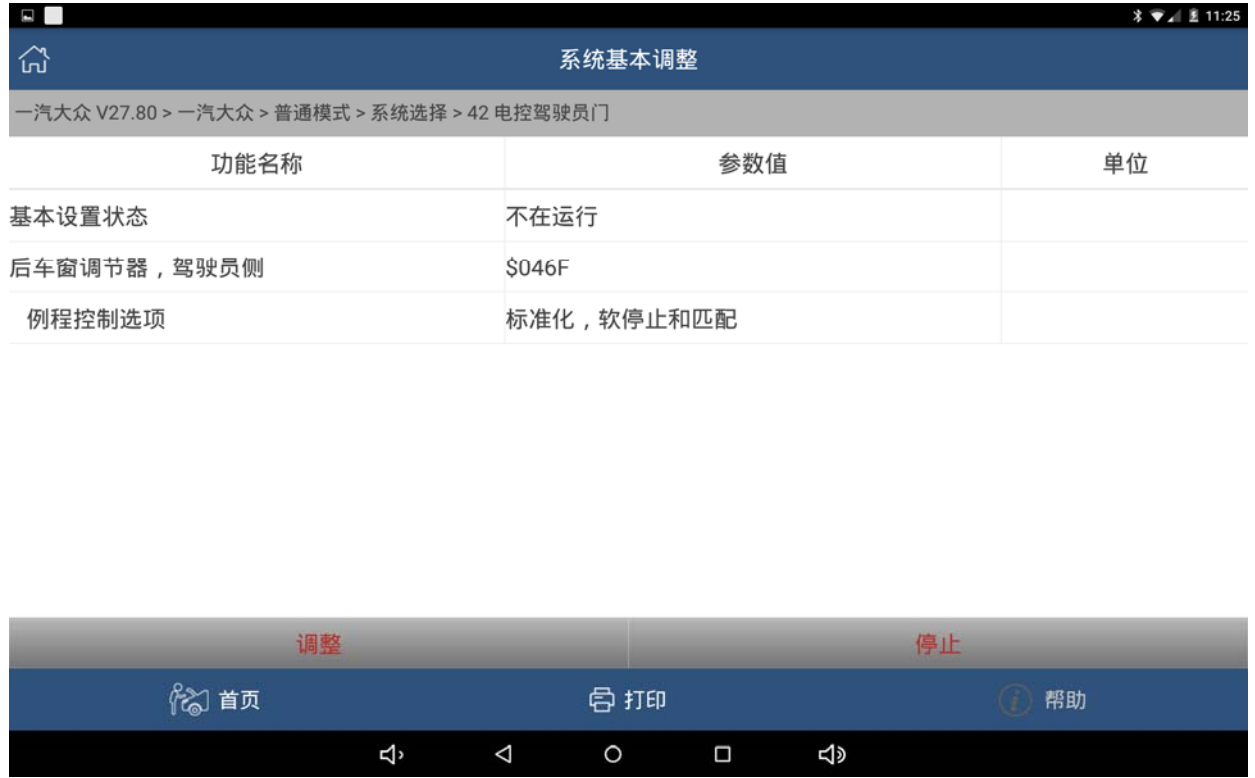
图 13

16). 提示后车窗调节器基本设置状态在“不在运行”，如图 13；

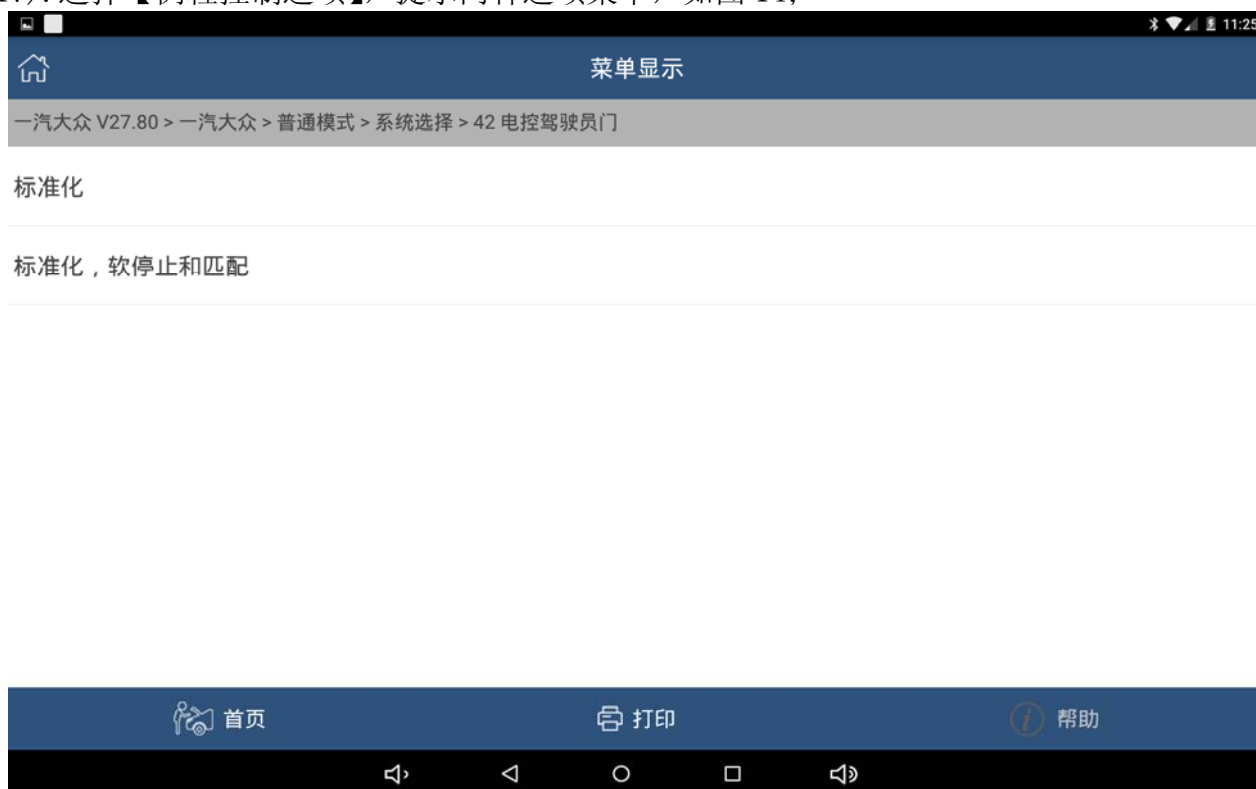
图 14

17). 选择【例程控制选项】，提示两种选项菜单，如图 14；

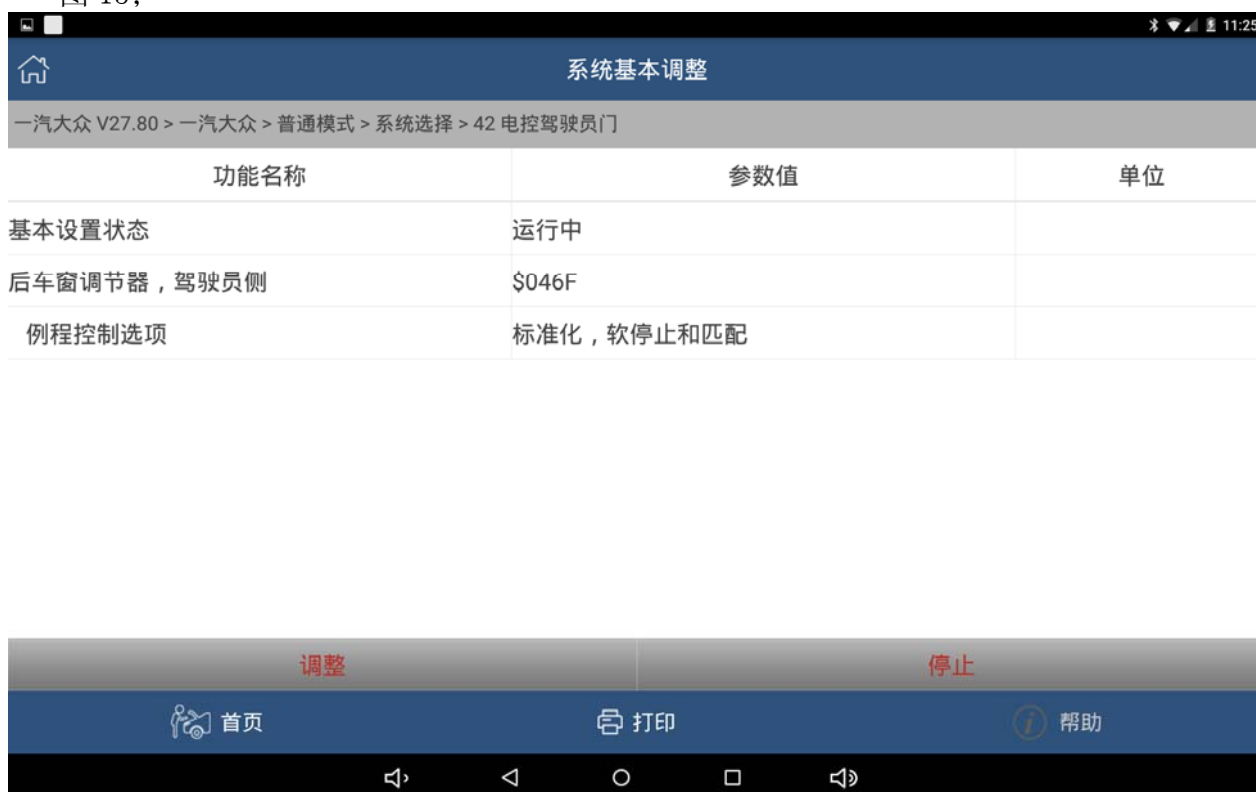
图 15

18). 选择【标准化，软停止和匹配】，然后选择【调整】执行如下过程，提示“运行中”，如图 15；
