2010 款奔驰 S350 行李箱盖不能完全打开故障排除操作说明

产品型号	日期	编号
X-431 系列	20161129	——

- 奔驰 S350，2010 款，VIN=WDBNG67J45A*****。

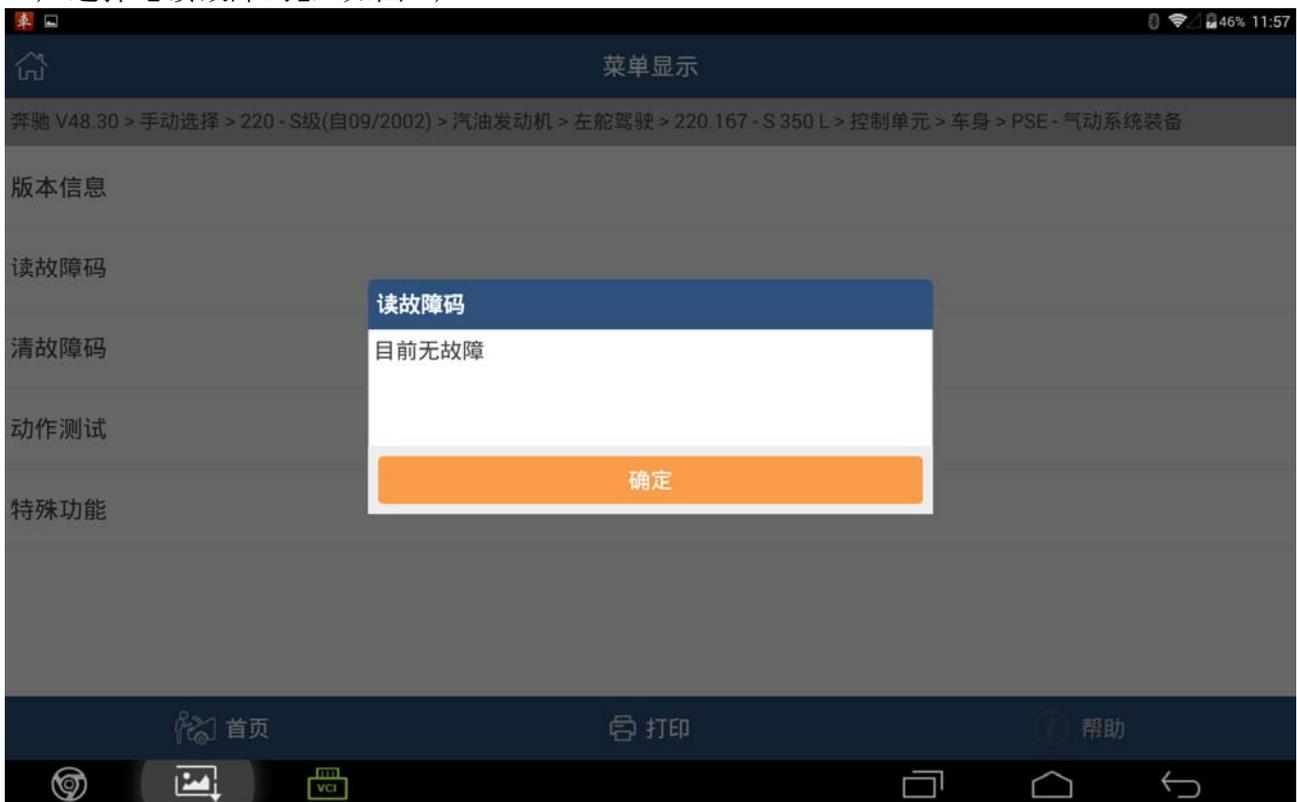
图 1

- 1). 打开点火开关；
- 2). 选择奔驰软件 V48.30；
- 3). 选择【手动选择】；
- 4). 选择【220-S级（自 09/2002）】；
- 5). 选择【汽油发动机】；
- 6). 选择【左舵驾驶】；
- 7). 选择【220.167 - S 350 L】；
- 8). 选择【控制单元】；
- 9). 选择【车身】；
- 10). 选择【PSE - 气动系统装备】；
- 11). 选择【读故障码】，如图 1；

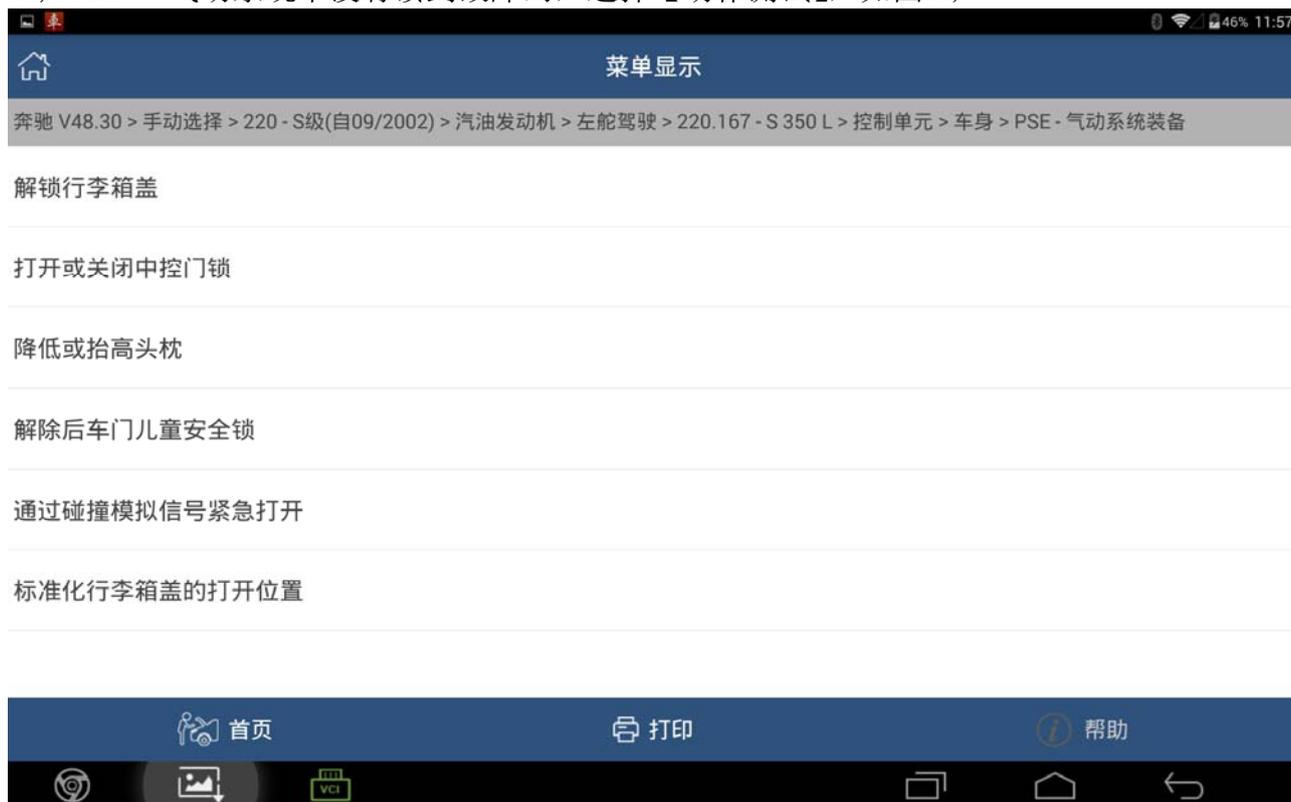
图 2

12). PSE - 气动系统中没有读到故障码，选择【动作测试】，如图 2；

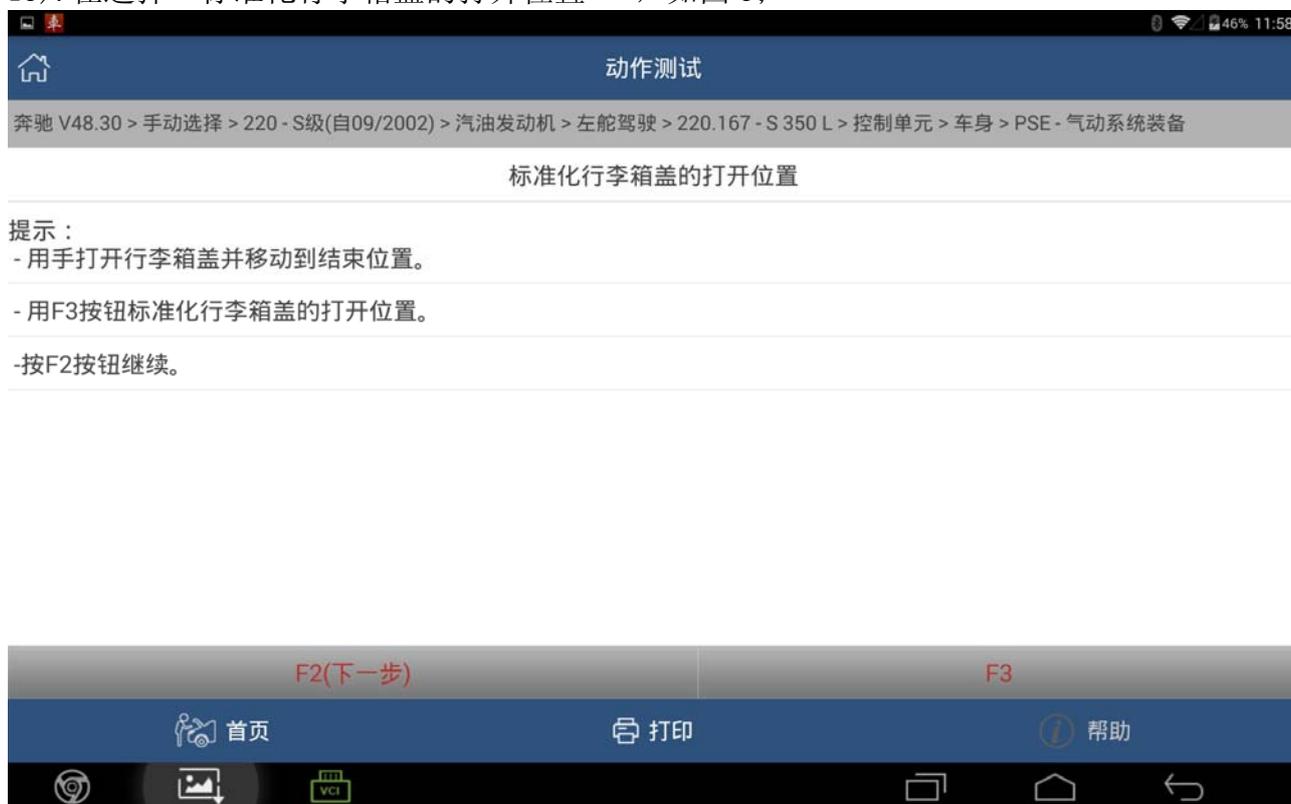
图 3

13). 在选择“标准化行李箱盖的打开位置”，如图 3；

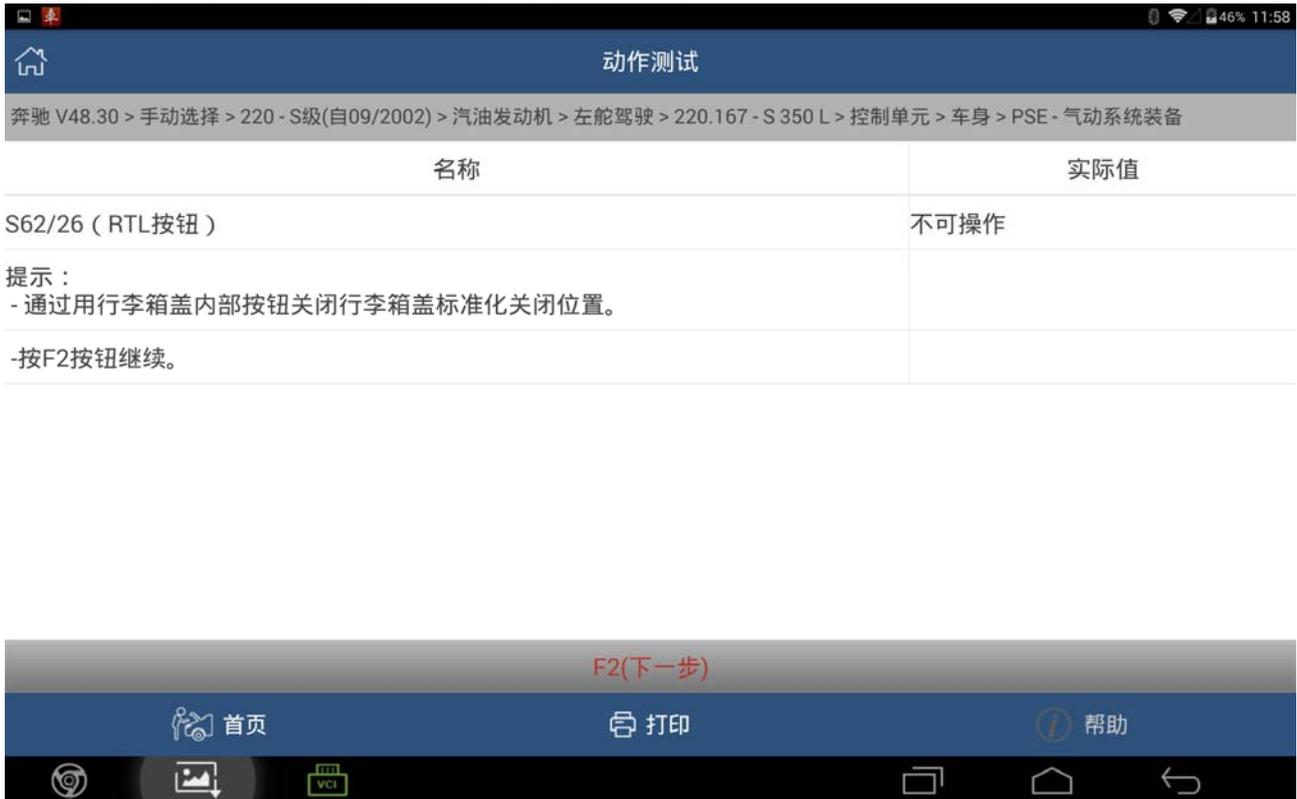
图 4

14). 手动将行李箱盖打开并移动到结束位置，选择“F2”，如图 4；

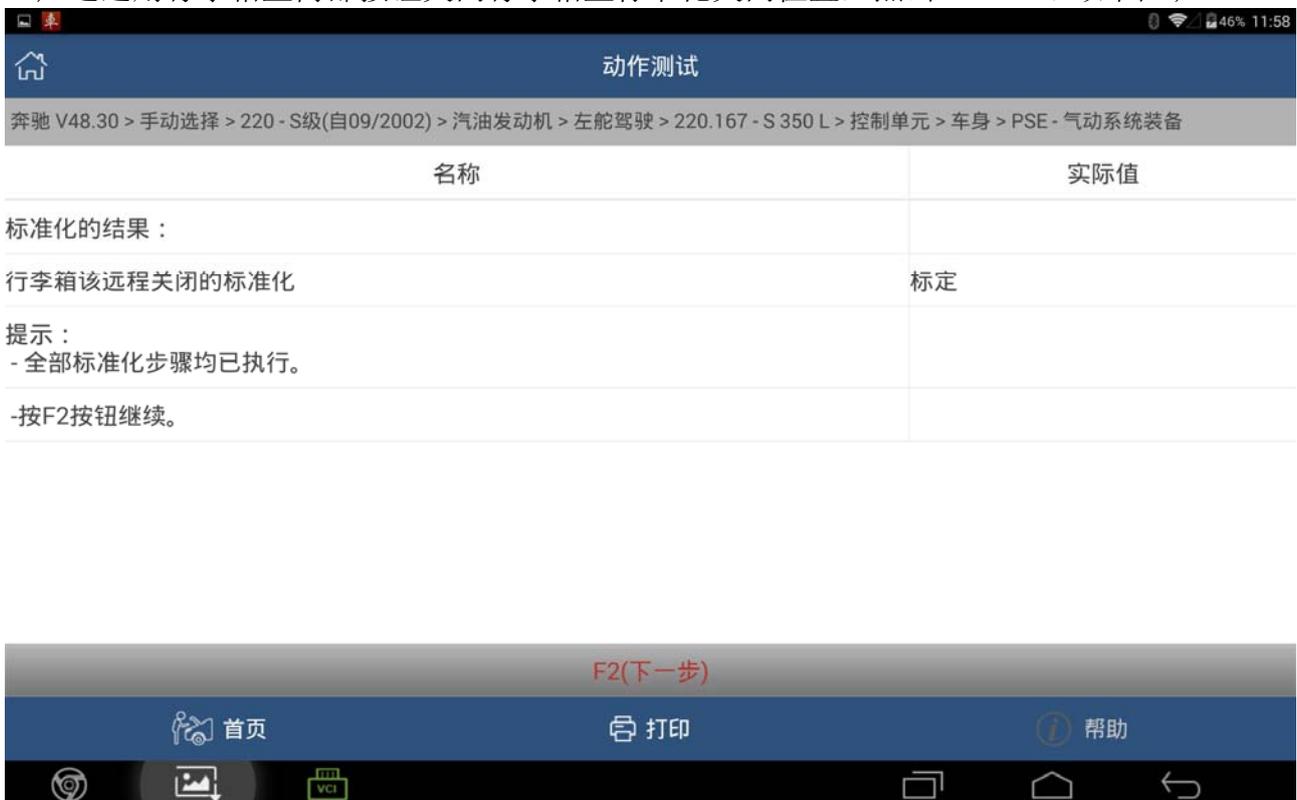
图 5

15). 通过用行李箱盖内部按钮关闭行李箱盖标准化关闭位置，点击“F2”，如图 5；

16). 点击“F2”, 行李箱盖的标准化完成。行李箱盖故障成功解决。
