2007 款陆尊发动机“P0315 曲轴位置系统偏差未学习解”决方法

产品型号	日期	编号
X-431 系列	20170308	——

- 陆尊，2007 款，VIN=LSGUD82CX7E0****，故障码 P0315 曲轴位置系统偏差未学习

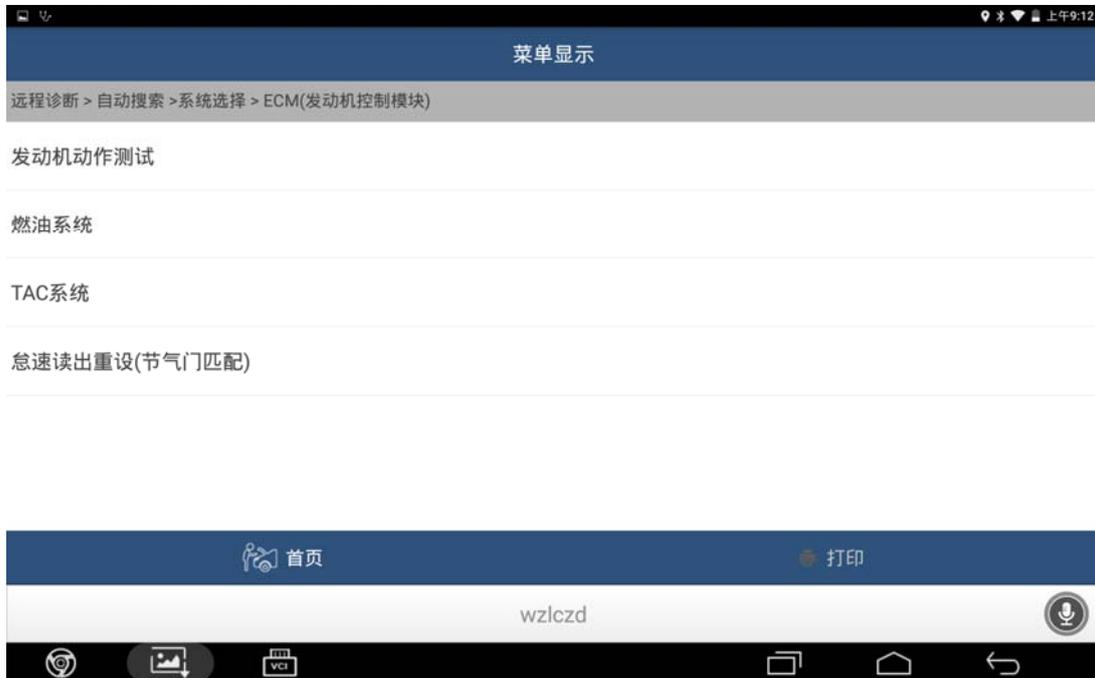
图 2

- 3). 根据实车变速箱系统，选择自动；
- 4). 根据实车车辆收音机配置，选择 RAD 基本收音机；
- 5). 选择快速测试，提示 ECM（发动机控制模块）故障；
- 6). 选择 ECM（发动机控制模块）；
- 7). 读取故障码，提示故障码：P0315 曲轴位置系统偏差未学习；
- 8). 选择发动机动作测试，如图 2；

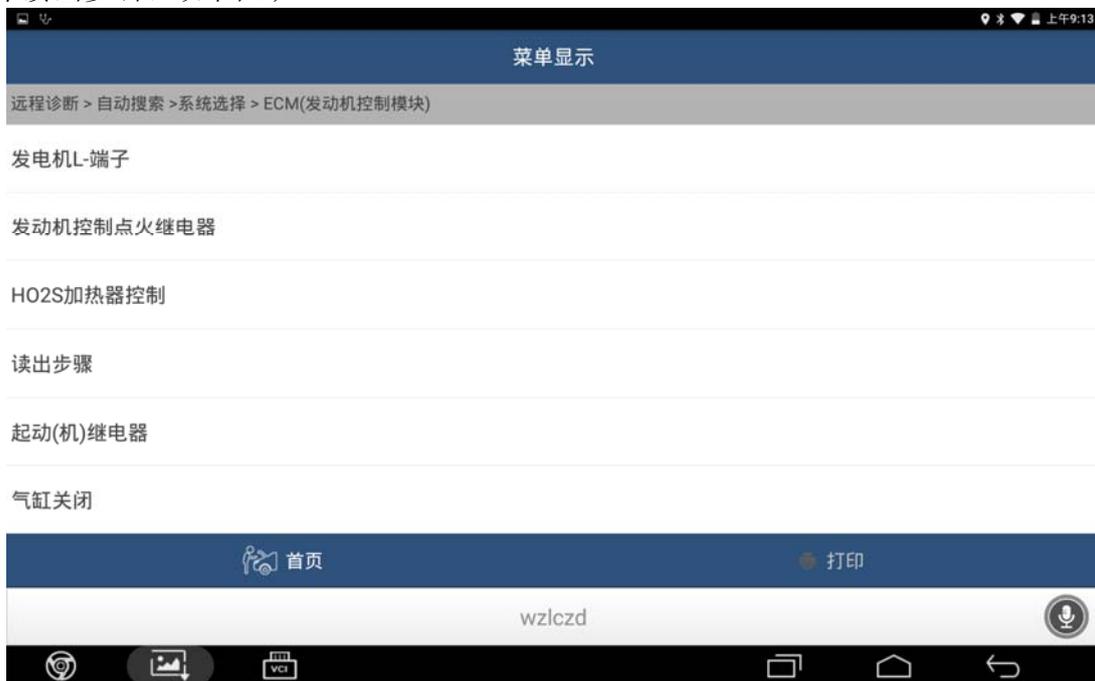
图 3

- 9). 选择读出步骤，如图 3；

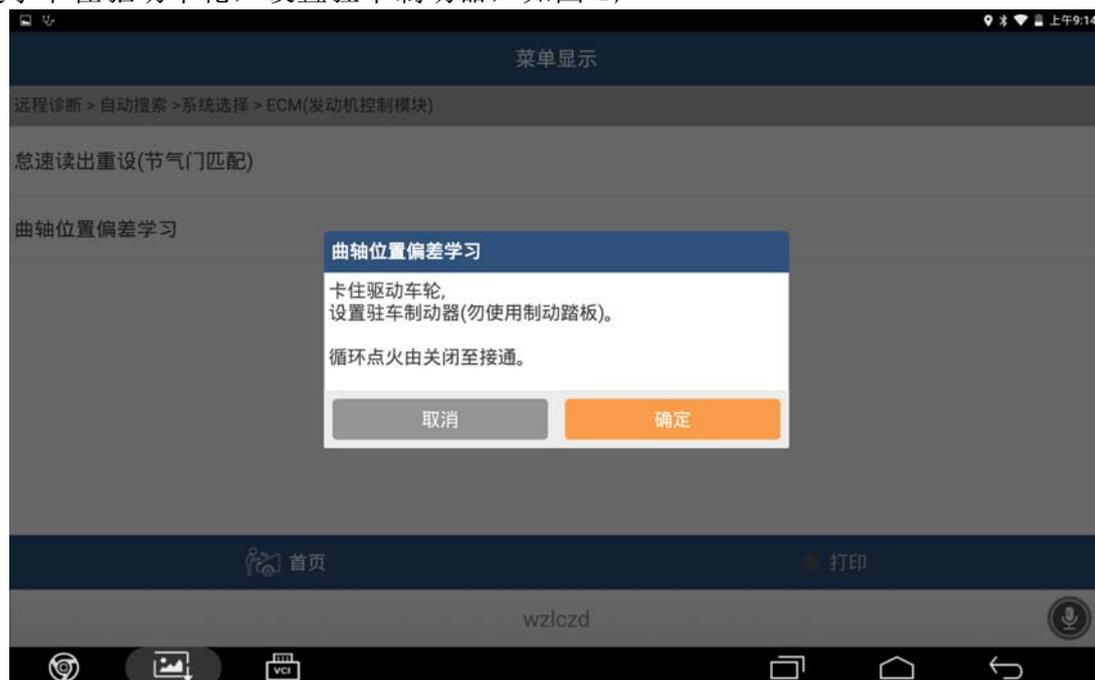
图 4

- 10). 选择曲轴位置偏差学习;
- 11). 提示卡住驱动车轮, 设置驻车制动器, 如图 4;

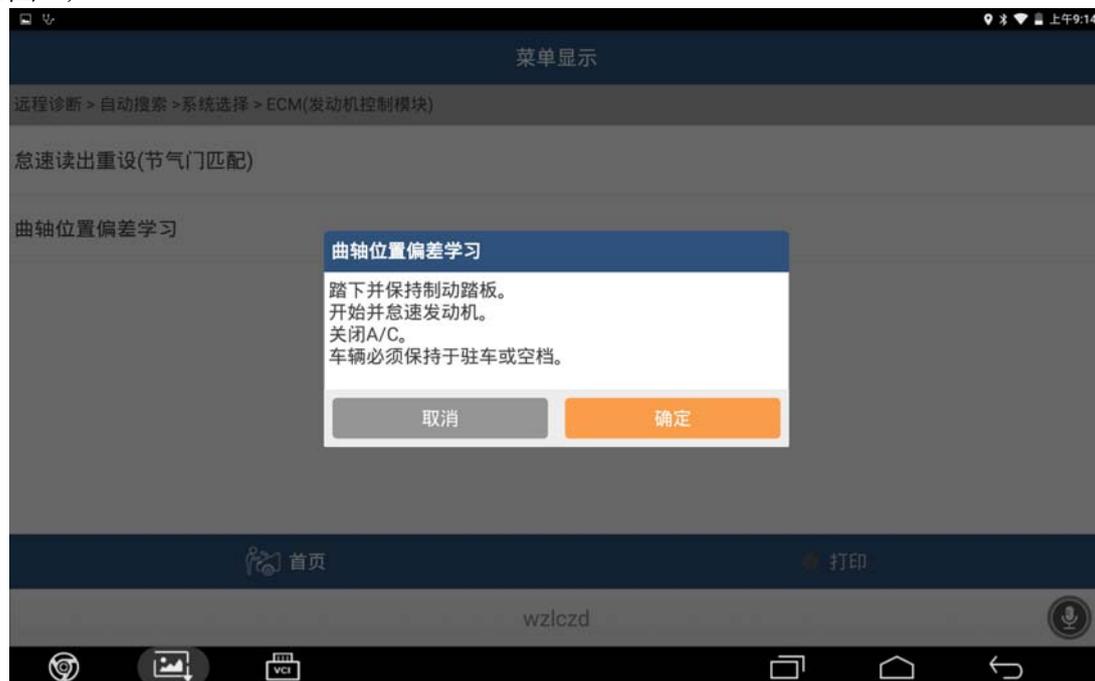
图 5

- 12). 提示踏下并保持制动踏板, 开始并怠速发动机, 关闭 A/C。车辆必须保持于驻车或空档, 如图 5;

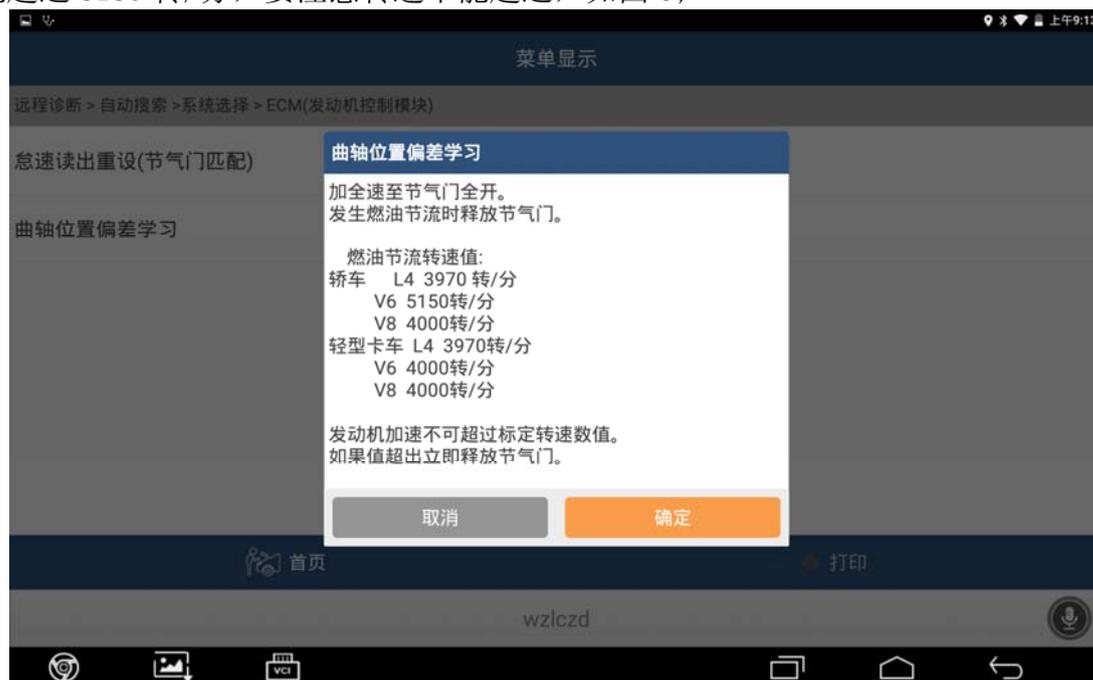
图 6

- 13). 提示加全速至节气门全开，发生燃油节流时释放节气门。因为此车是 V6 发动机，转速不能超过 5150 转/分，要注意转速不能超过，如图 6；

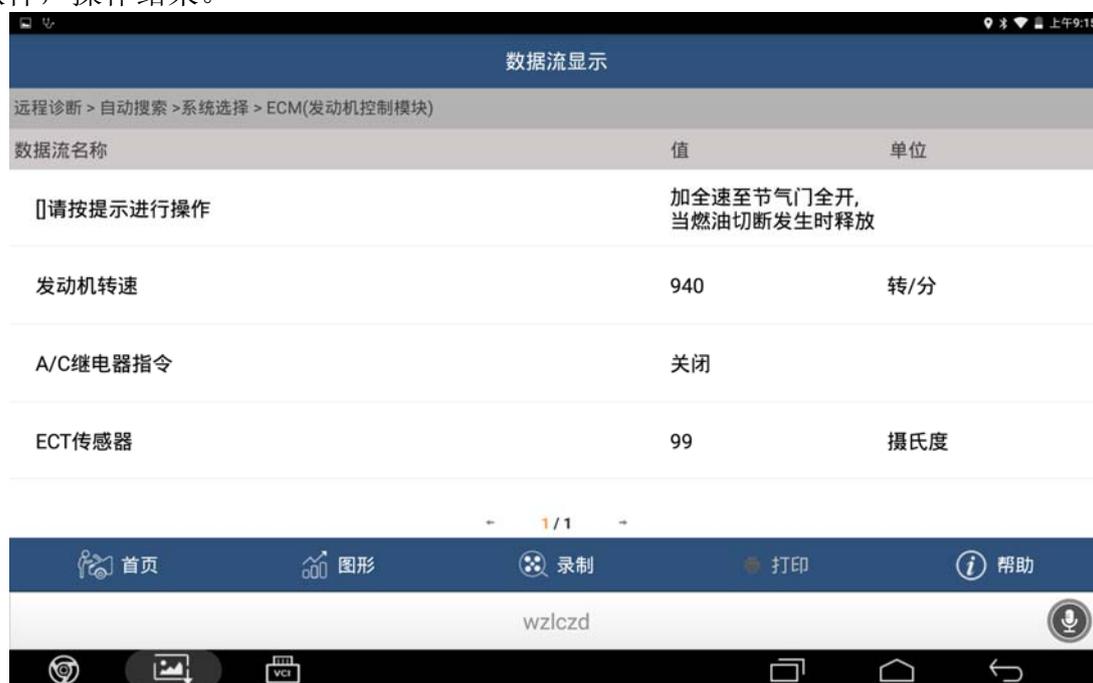
图 7

- 14). 注意操作提示，如图 7，请按要求进行操作。在操作过程中，发动机转速会有一段时间时高时低的现象，这是正常的。提示学习成功之后，重新清除故障码。关闭钥匙，退出软件，操作结束。
