吉普指南者节气门学习

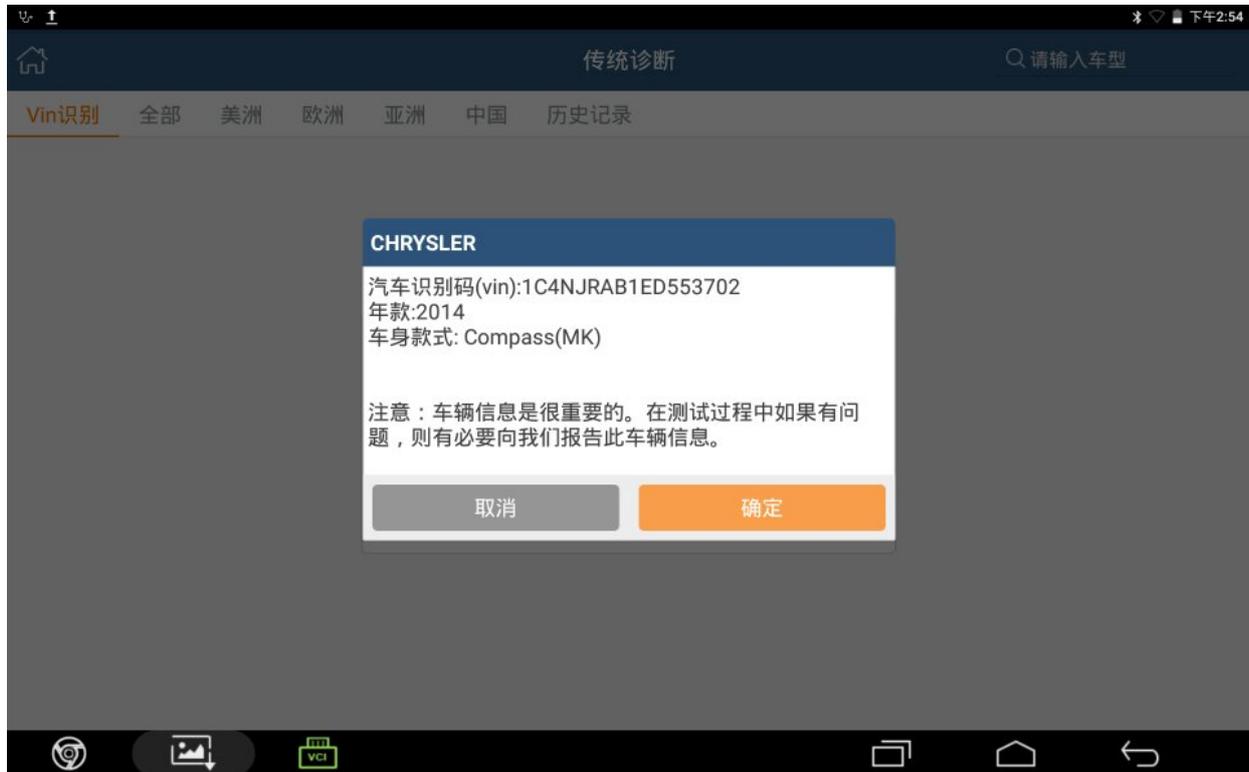
图 1

- 2014 年款，吉普指南者，2.4L，VIN:1C4NJRAB1ED55****，如图 1。

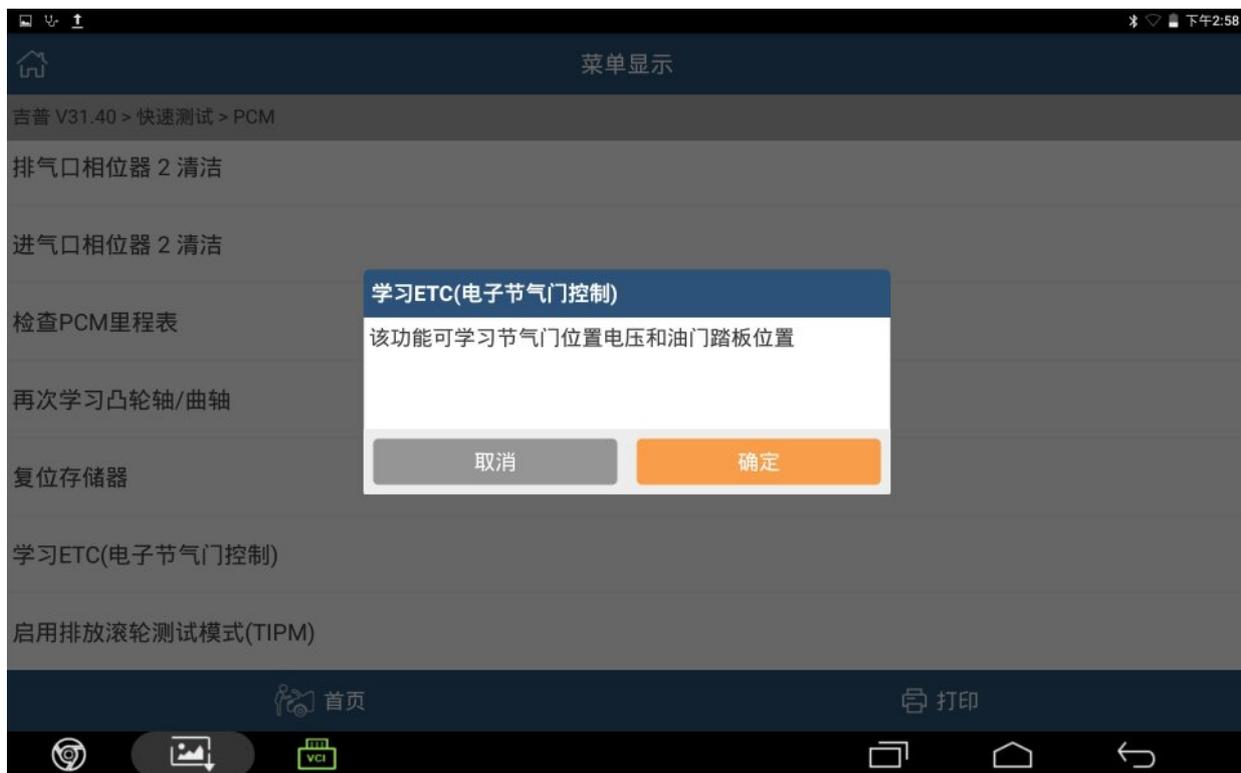
图 2

- 1). 选择“吉普 V31.40”或以上版本;
- 2). 选择“快速测试”;
- 3). 选择“PCM”
- 4). 选择“特殊功能”;
- 5). 选择“学习 ETC (电子节气门控制)”, 出现提示框, 如图 2;

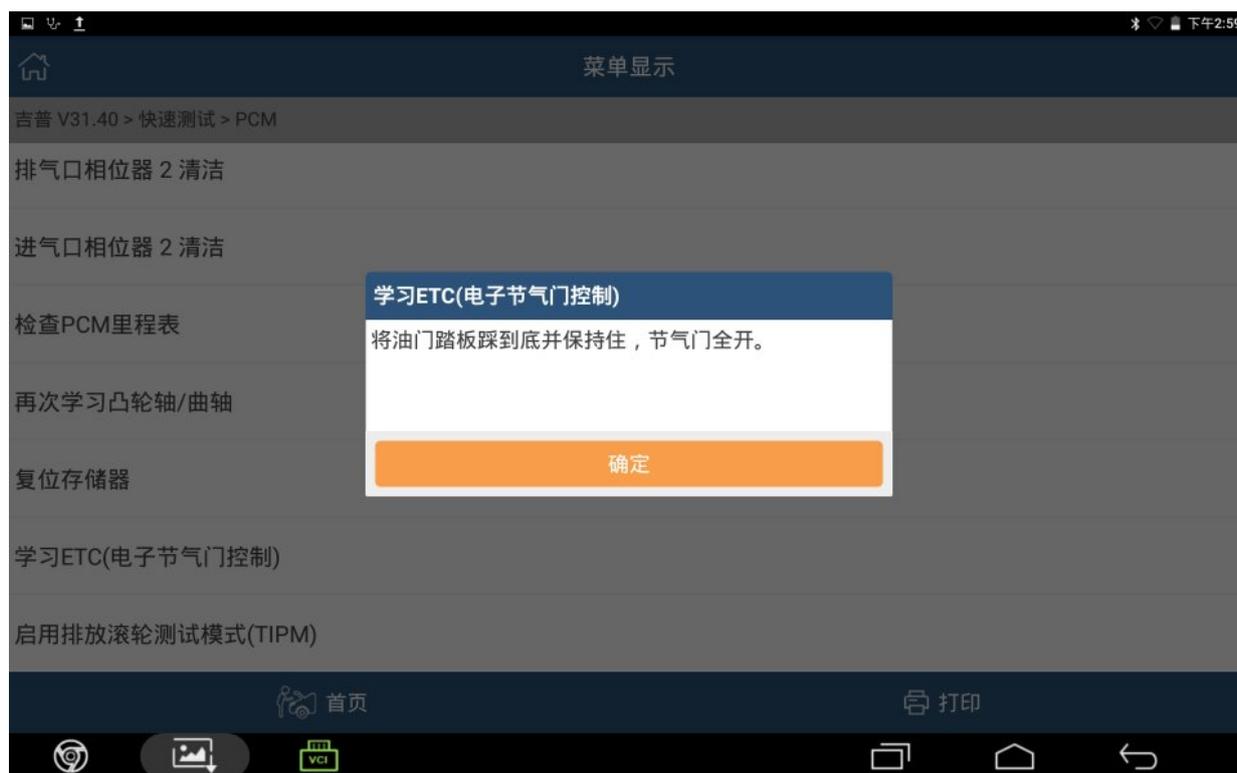
图 3

6). 点击“确定”，提示“将油门踏板踩到底并保持住，节气门全开”，如图 3；

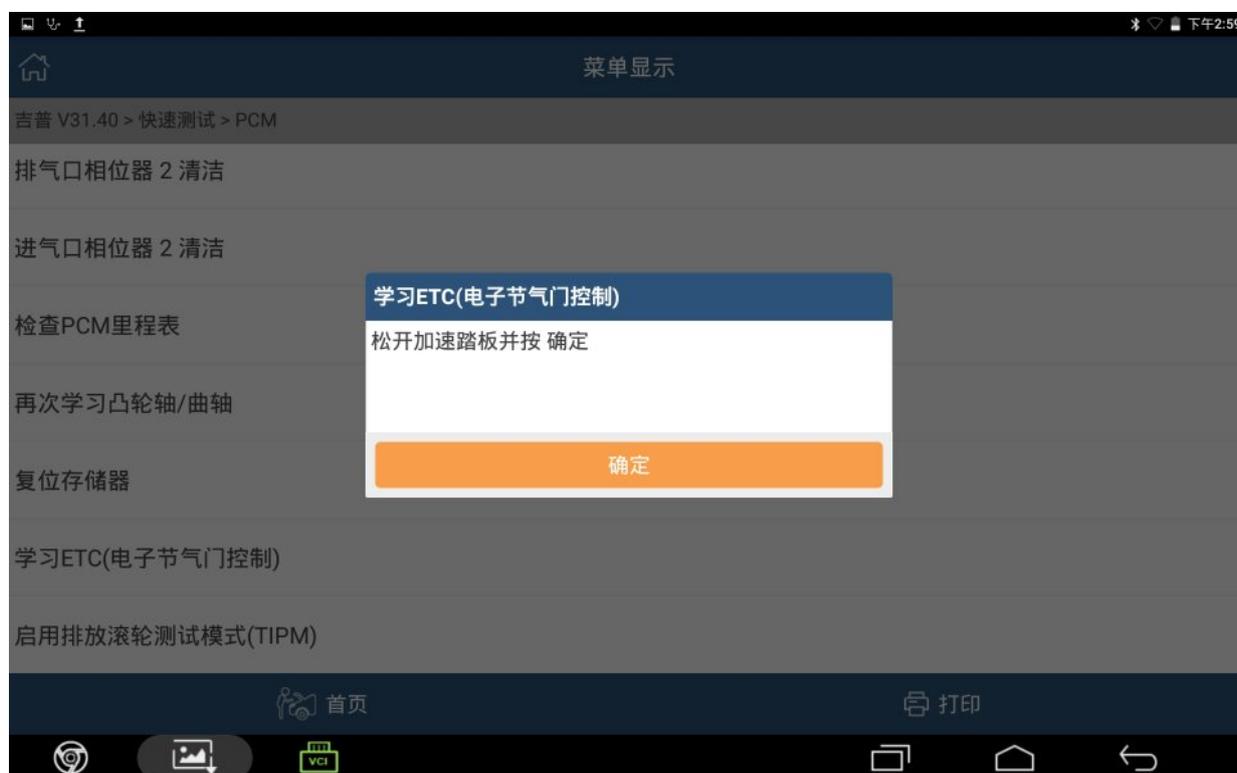
图 4

7). 按提示操作车辆，点击“确定”，提示“松开加速踏板并按 确定”，如图 4；

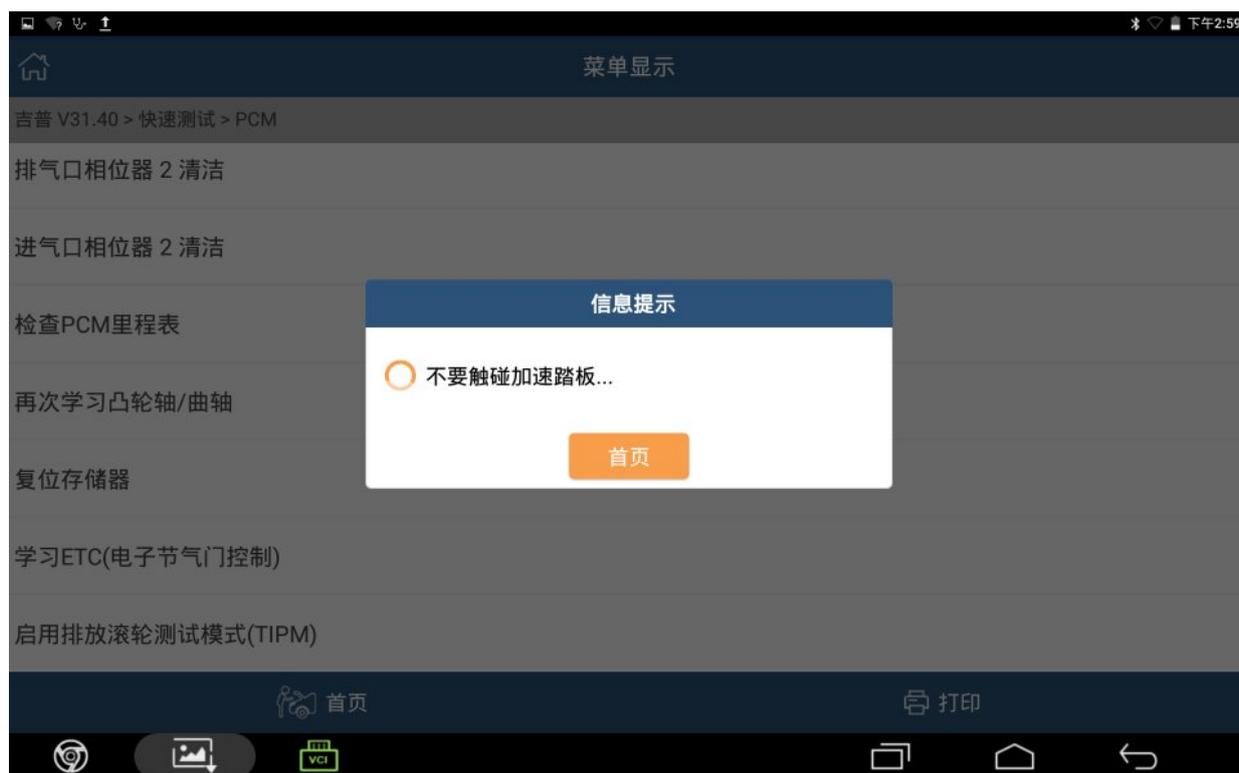
图 5

8). 松开加速踏板后, 点击“确定”, 提示“不要触碰加速踏板...”, 如图 5;

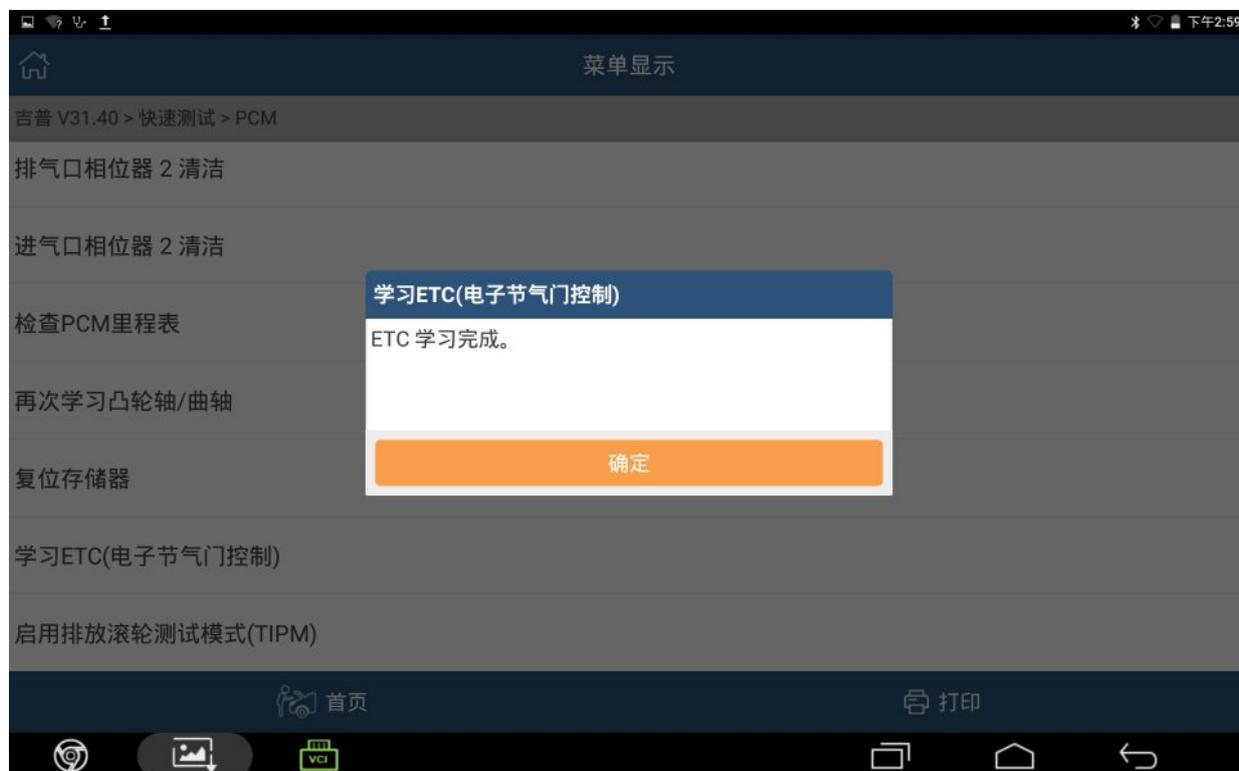
图 6

9). 按提示要求, 不触碰加速踏板, 一段时间后, 提示“ETC 学习成功”, 如图 6;

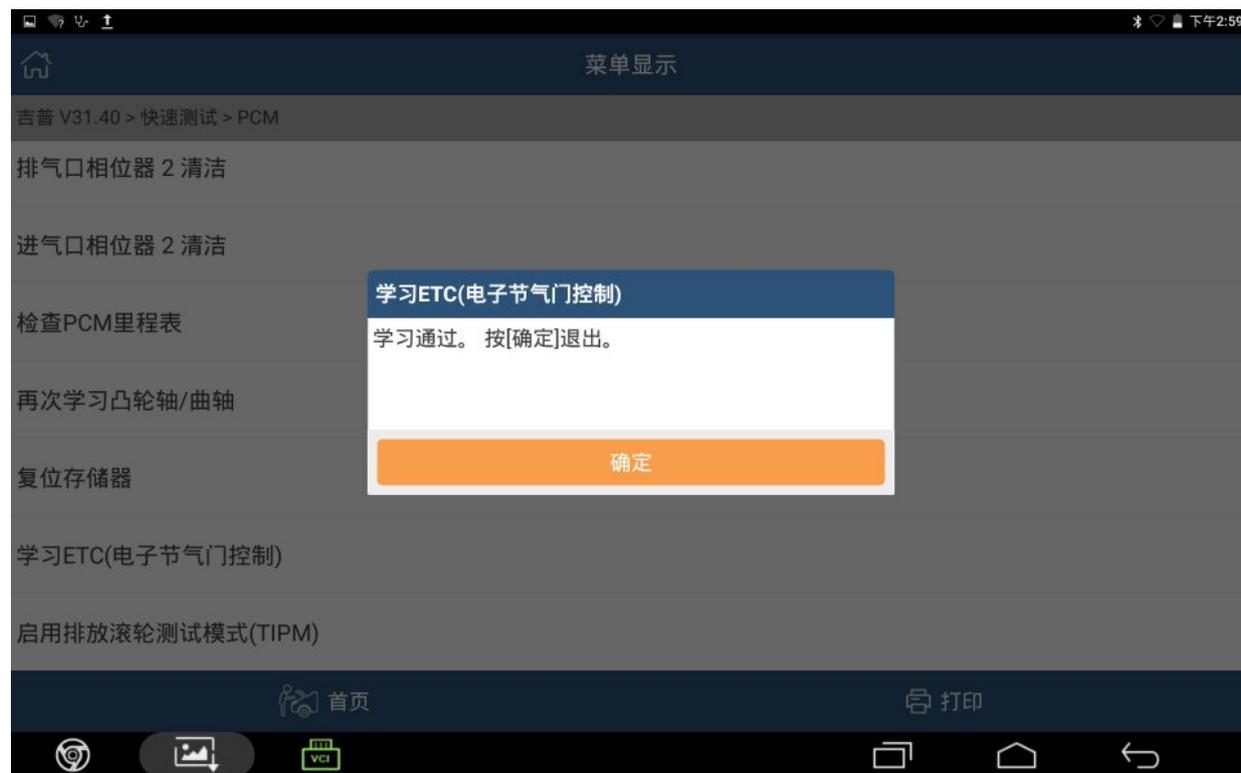
图 7

10). 点击“确定”，提示“学习通过”，如图 6。此时，点击“确定”，并着车，怠速正常，说明节气门学习成功，如图 7。
