2016 年款奔驰 C180 保养灯归零操作方法

实测车型: 奔驰 C180, 2016 年款, LE4WG4AB6GL0*****

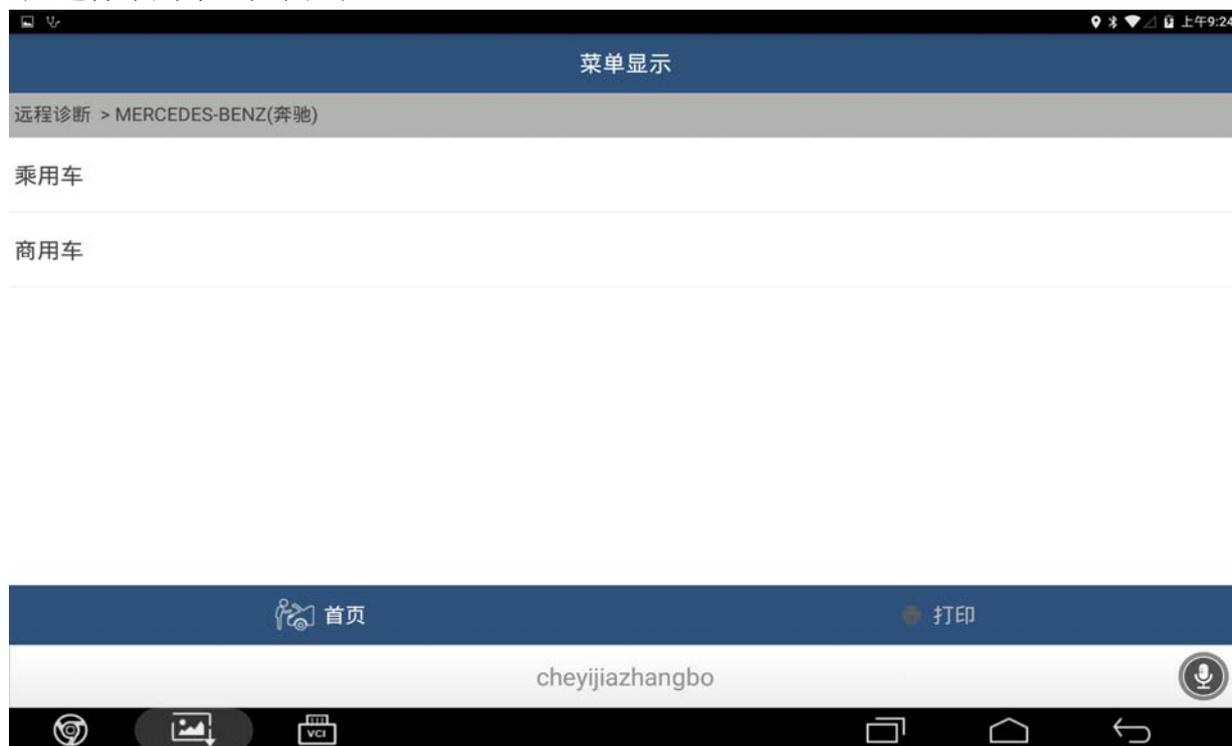
图 1

- 1). 打开点火开关, 不启动发动机;
- 2). 选择保养灯归零 V10.47 以上版本;
- 3). 选择“MERCEDES-BENZ (奔驰)”菜单;
- 4). 选择乘用车, 如图 1;

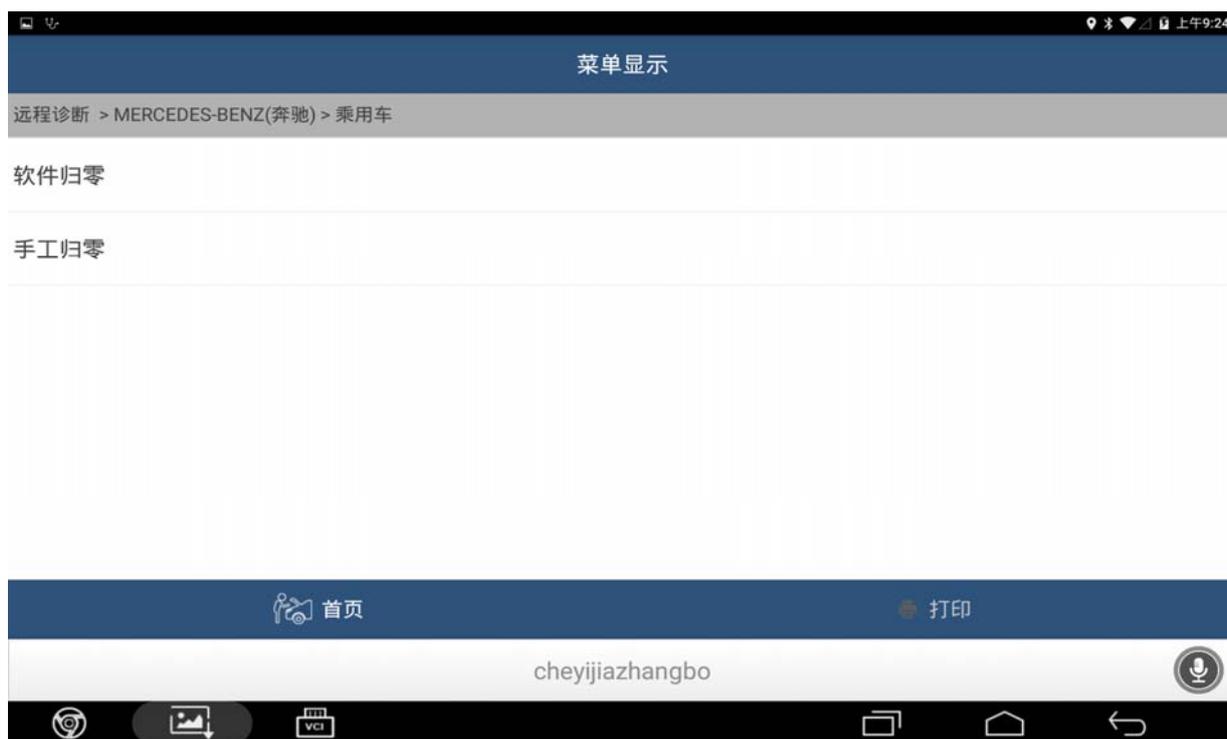
图 2

5). 选择软件归零如图 2;

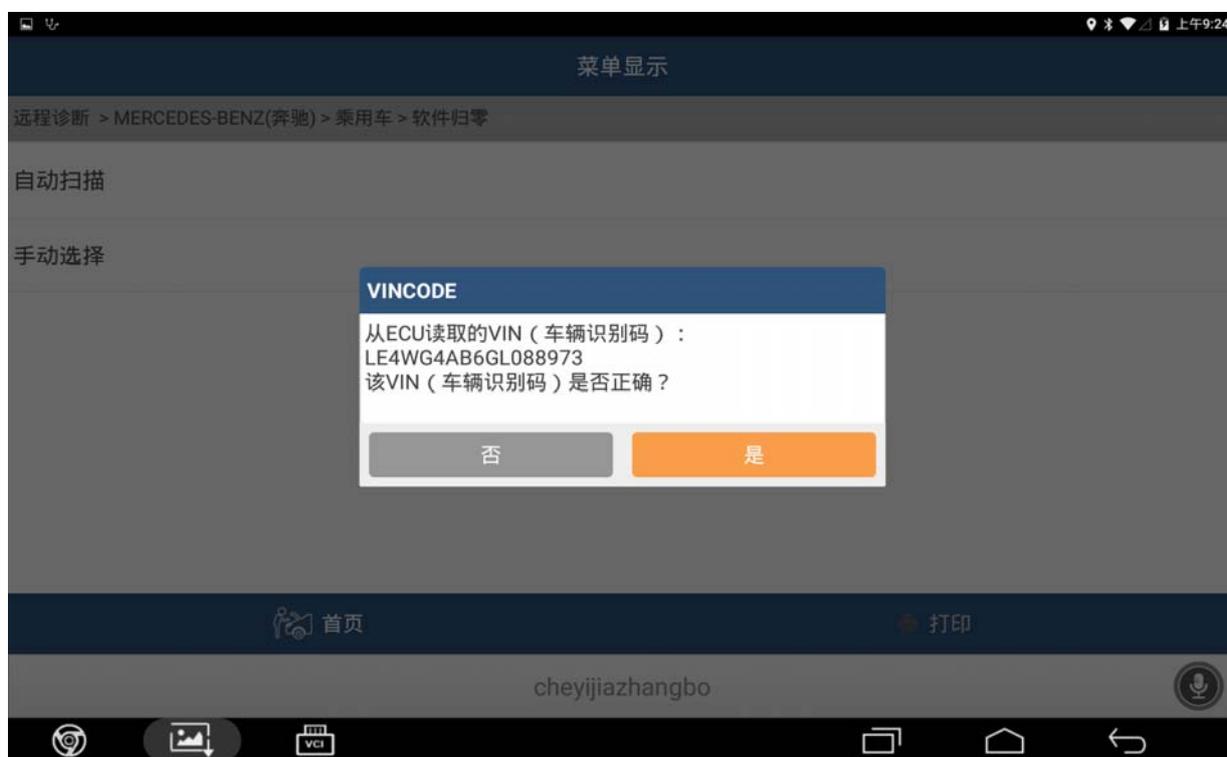
图 3

7). 显示车辆信息, 确认后点击确定, 如图 3;

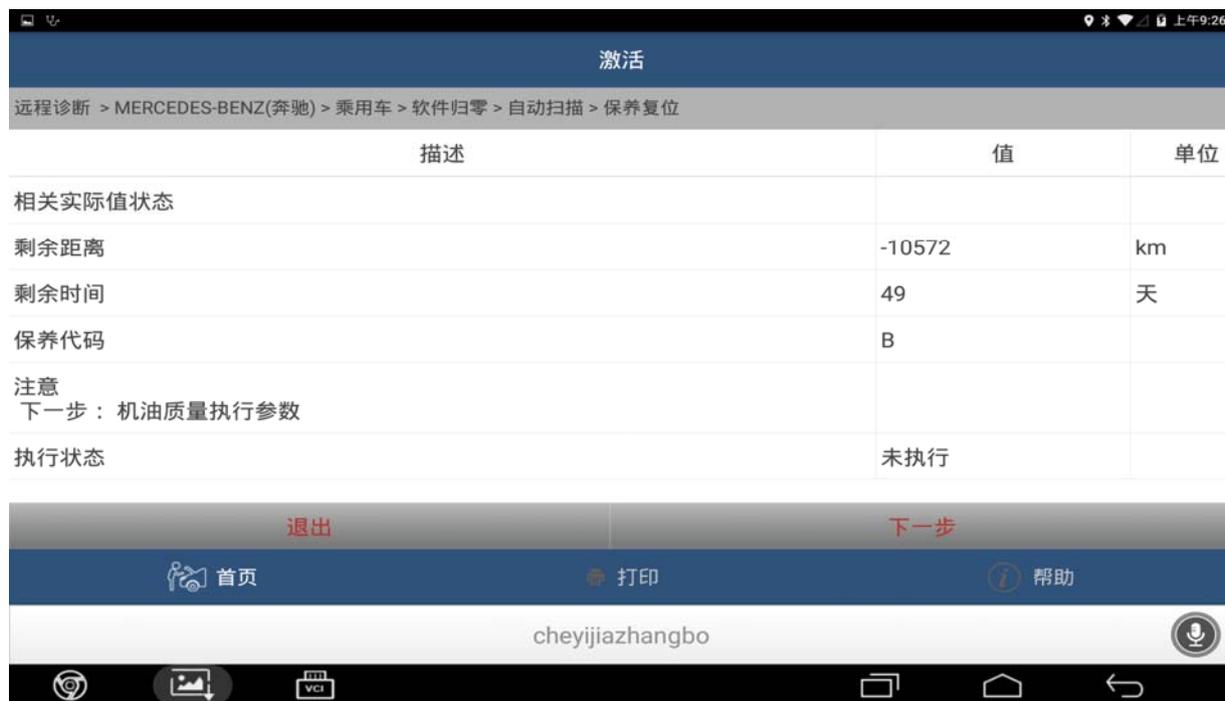
图 4

9). 显示相关实际值状态如图 5: 剩余距离: -10572km; 剩余时间: 49 天; 执行状态: 未执行; 点击下一步, 如图 4;

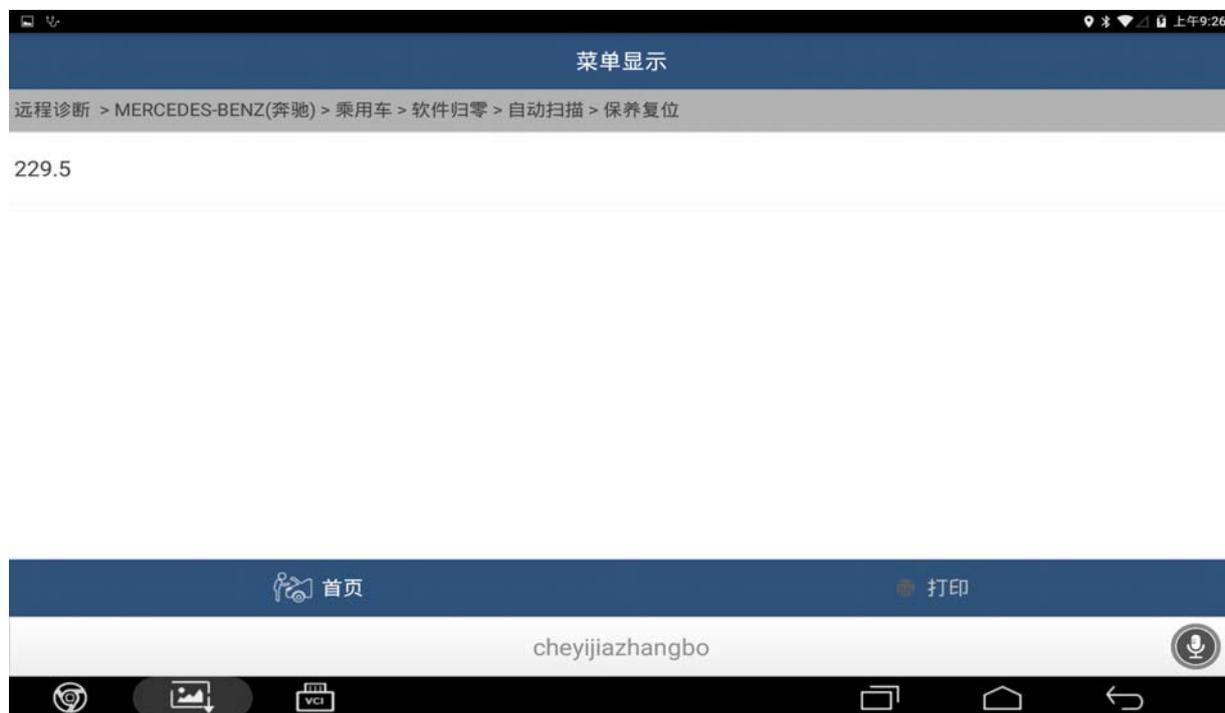
图 5

10). 点击 229.5, 如图 5.

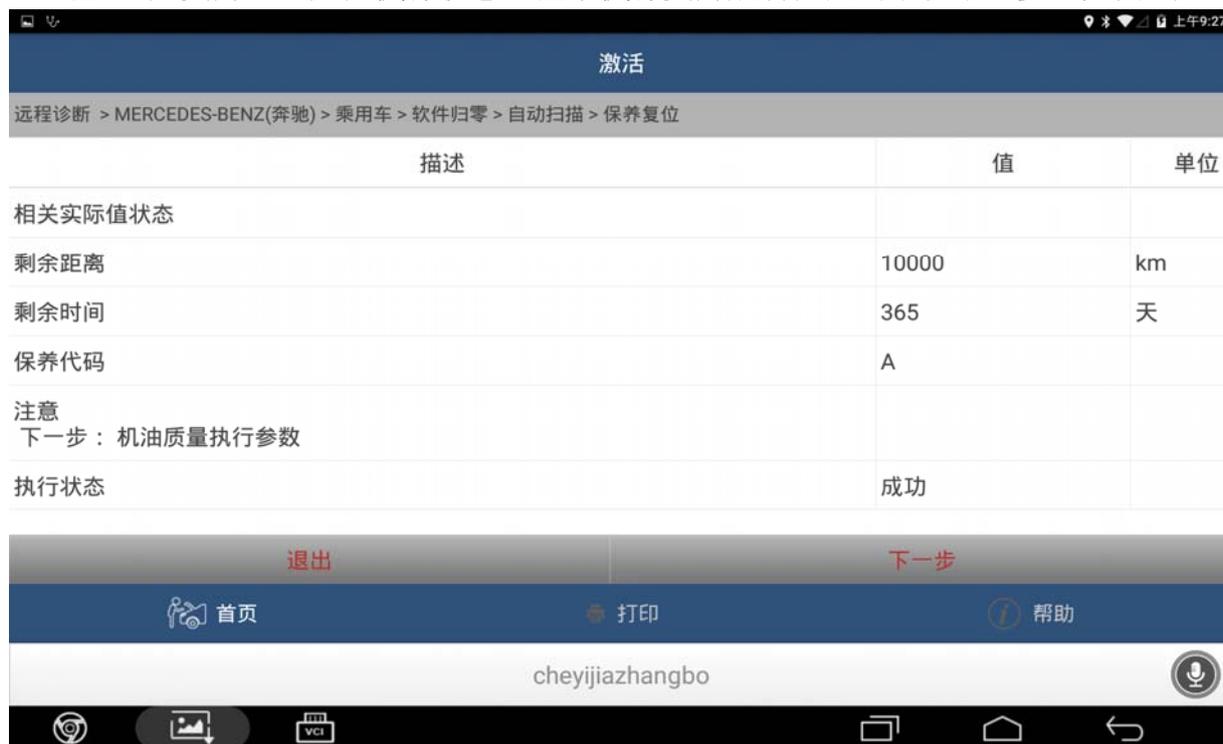
图 6

11). 显示相关实际值状态如图 7：剩余距离：由 -10572km 变为 10000km；剩余时间：由 49 天变为 365 天；执行状态：由未执行变为成功；点击下以下一步，如图 6；

描述	值	单位
相关实际值状态		
剩余距离	10000	km
剩余时间	365	天
保养代码	A	
注意 下一步：机油质量执行参数		
执行状态	成功

12). 打开点火开关确认原仪表保养提示消失，说明已成功执行归零服务流程。
