2014 年奔驰唯雅诺保养灯归零

- 2014 年奔驰唯雅诺：车辆 VIN 码：LB1WA5B39E804****

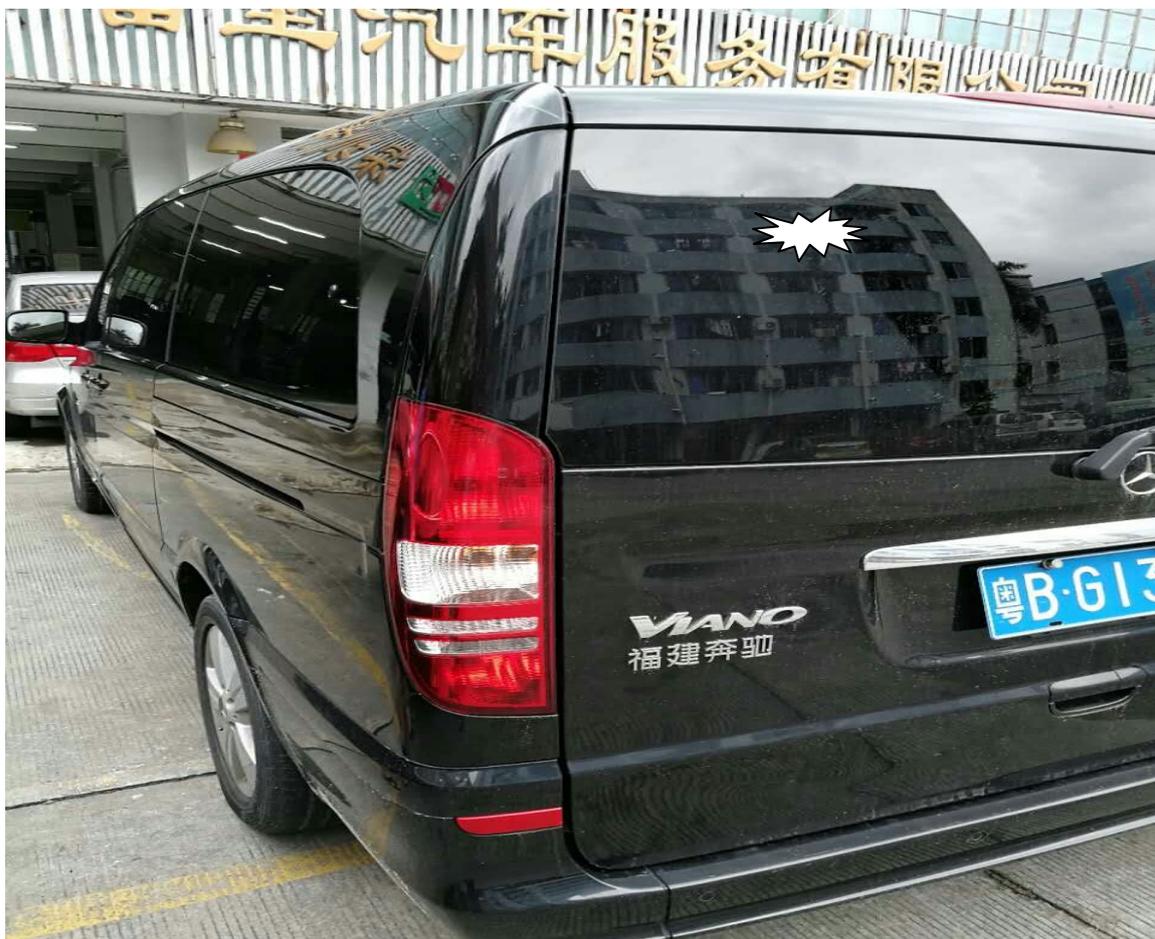
福建奔驰汽车工业有限公司	
品牌：梅赛德斯-奔驰	整车型号：FA6503
发动机型号：272939	发动机排量：2996 ml
发动机最大净功率：165 kW	乘坐人数：7
最大允许总质量：2940 kg	制造国：中国
生产序号：045151	制造年月：2014年08月

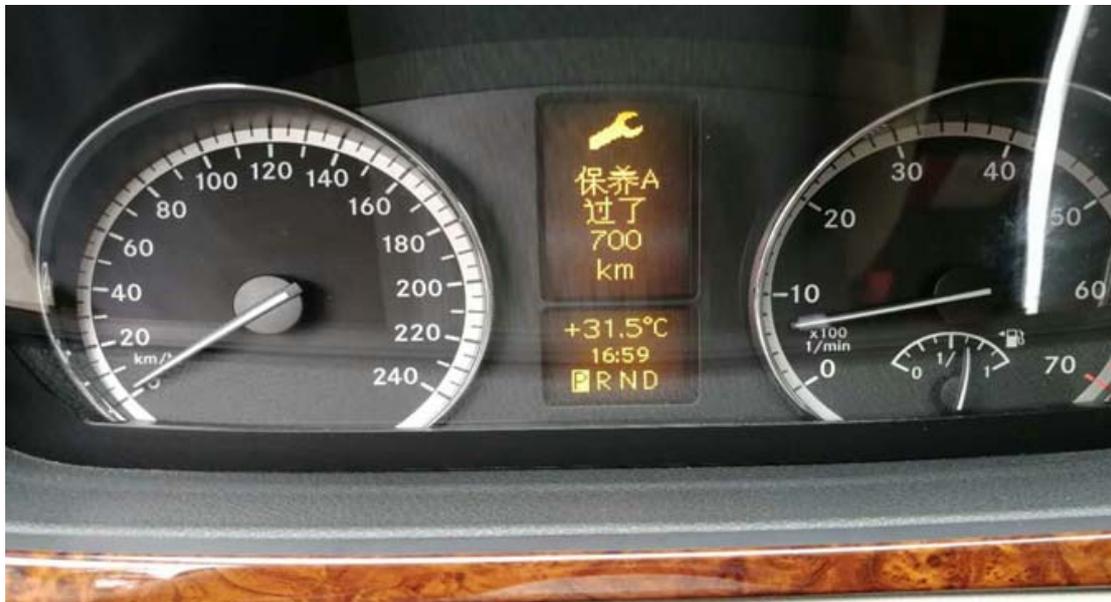
仪表亮保养灯，提示超过保养公里数 700KM，更换发动机机油之后，没有对保养灯进行复位归零，导致仪表还是亮保养灯，就需使用 X431-PADIII 设备进行保养灯复位。

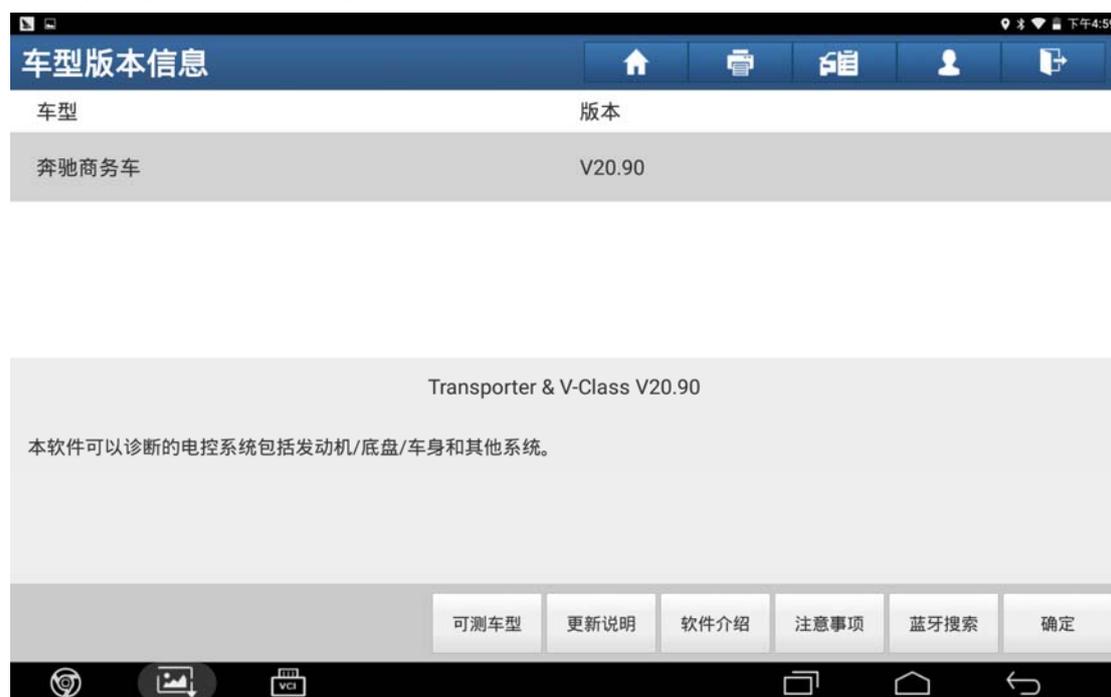
图 1

- 1). 使用 X431-PADIII 设备，进入传统诊断界面，选择奔驰商务车进入复位，软件版本需在 V20.90 以上（如图 1）；

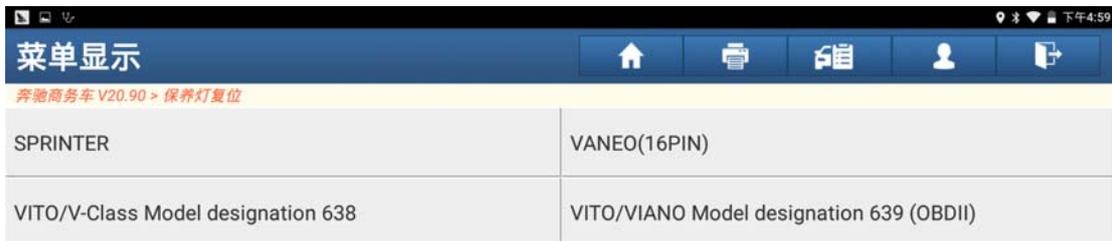
图 3

3). 选择“VITO/VIANO Model designation 639(OBDII)” 然后点击进入（如图 3）；

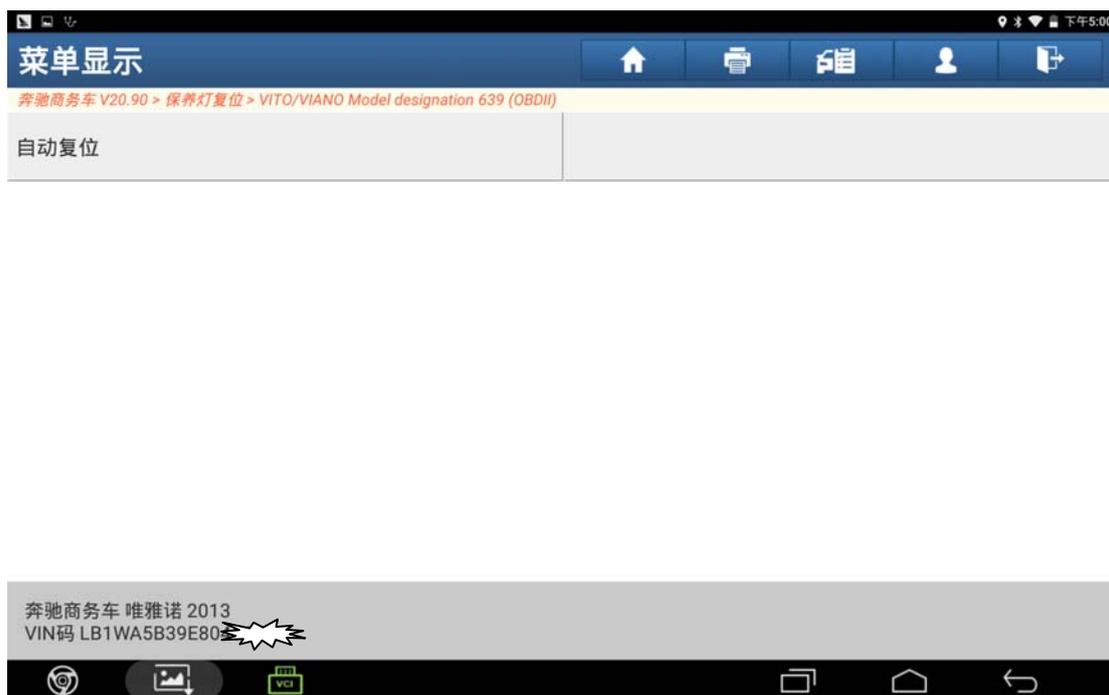
图 4

4). 点击“自动复位”进入学习（如图 4）；

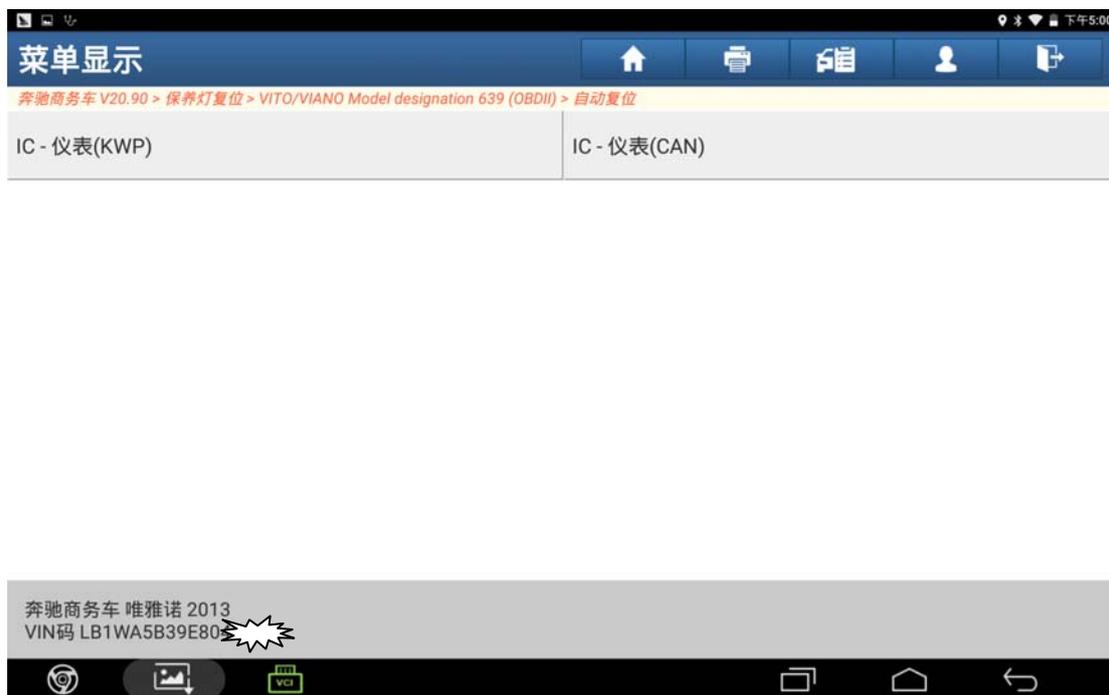
图 5

5). 选择“IC-仪表 (CAN)”，点击进入（如图 5）；

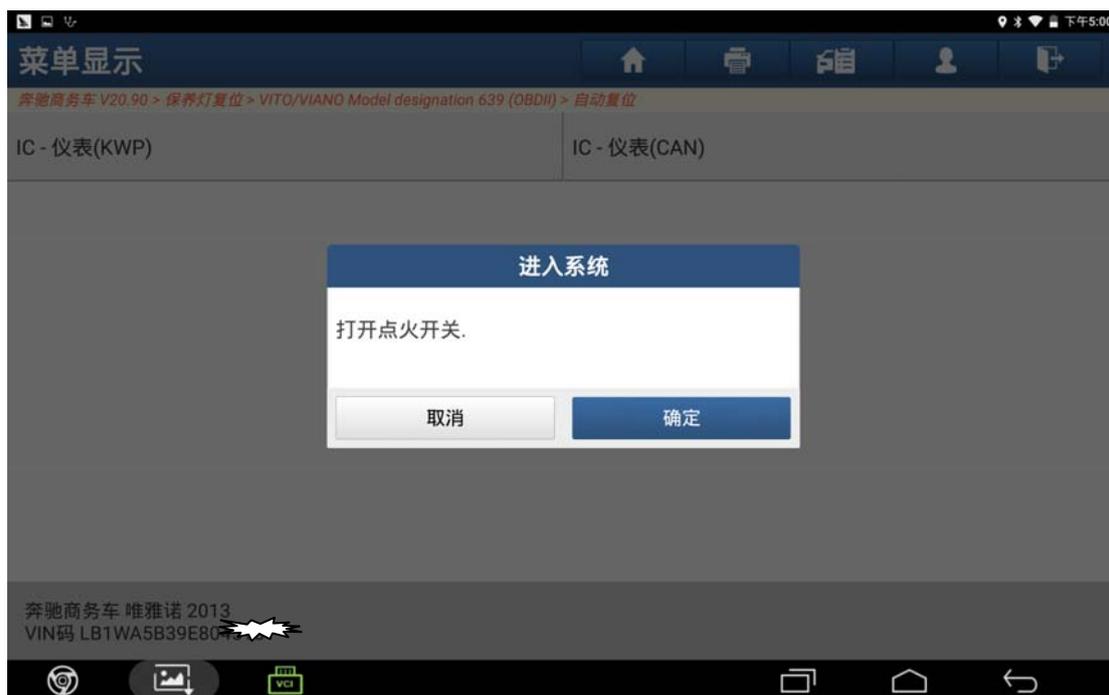
图 6

6). 根据提示打开点火开关, 然后点击确定进入 (如图 6);

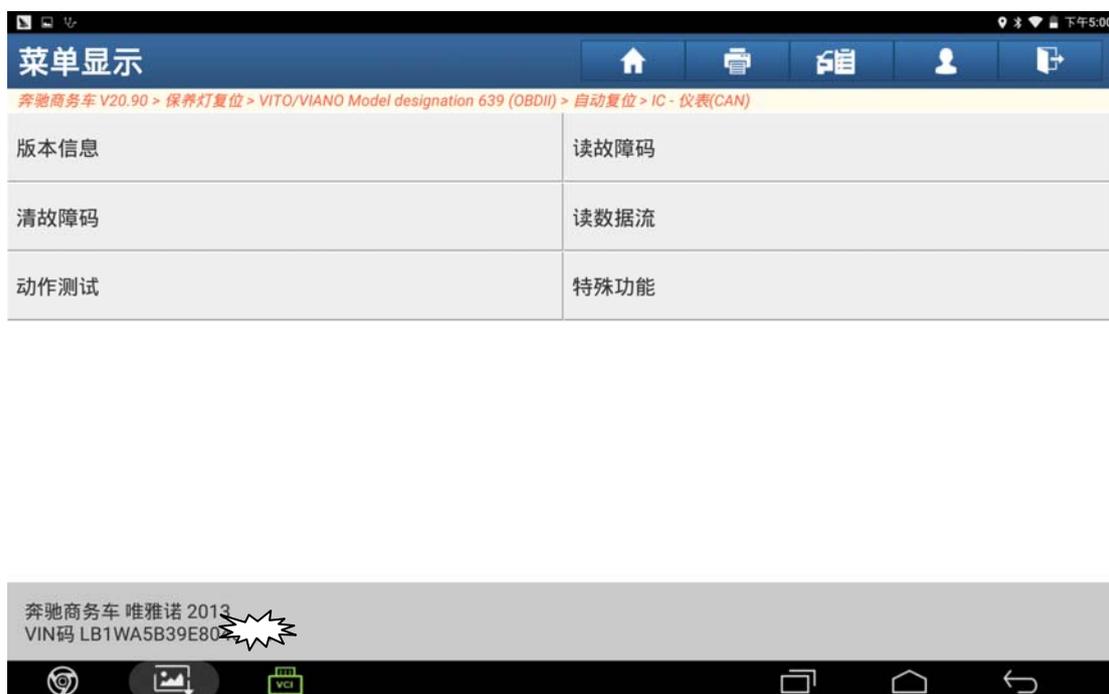
图 7

7). 选择“特殊功能”点击进入 (如图 7);

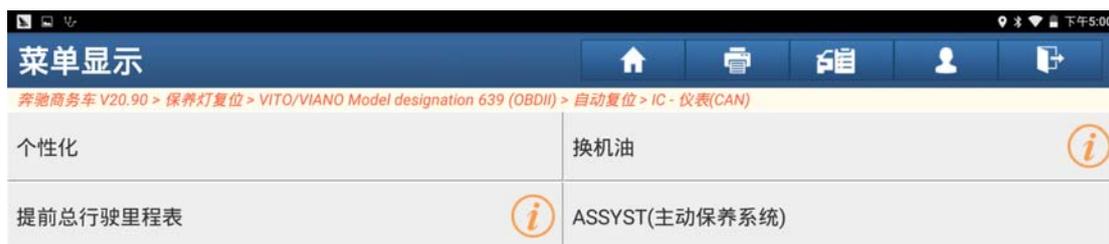
图 8

8). 选择“换机油”，点击进入（如图 8）；

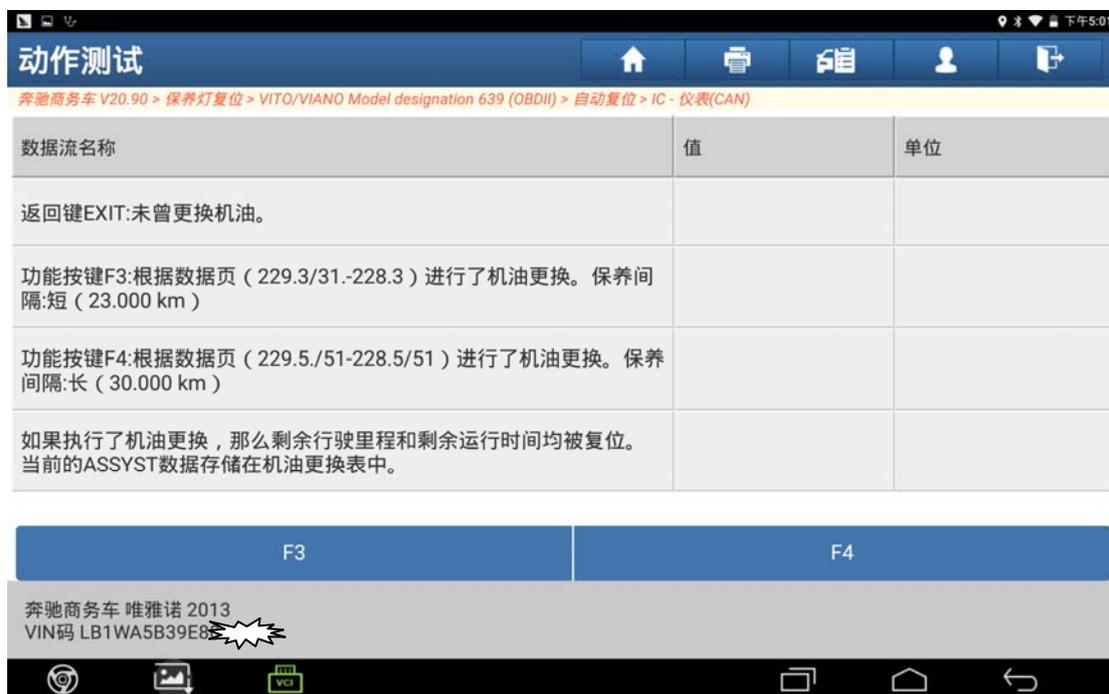
图 9

9). 因仪表提示保养 A 过了 700KM，所以选择“F3 根据数据页 (229. 3/51-228. 3) 进行机油跟换”进行复位，点击“F3”进入下一步（如图 9）；

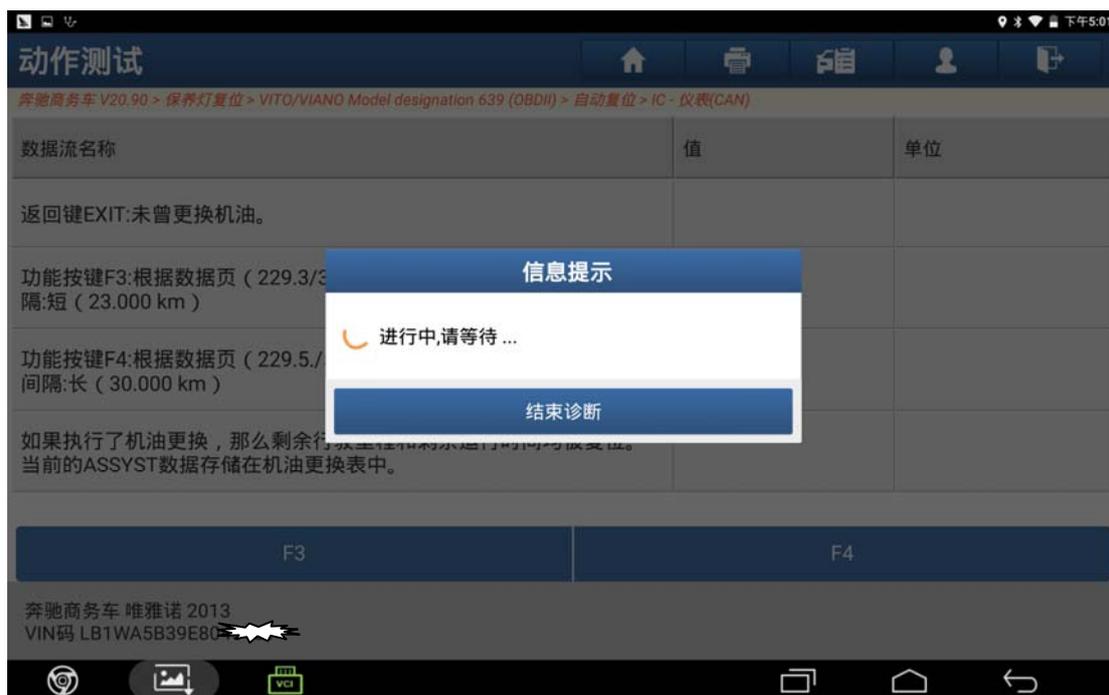
图 10

10).设备提示“进行中，请等待”，等待几秒钟后学习成功（如图 10）；

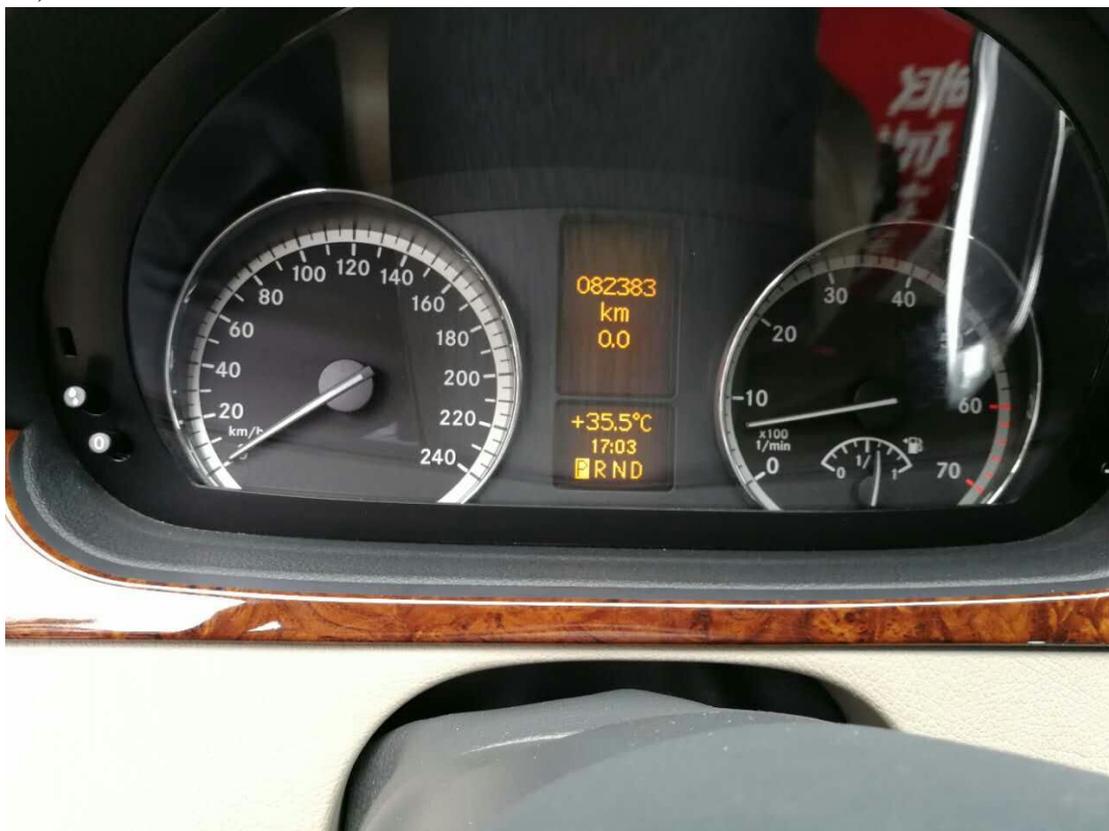
图 11

11).学习成功后，启动汽车在看仪表，保养灯熄灭，学习结束（如图 11）。
