本田缤智更换后刹车片

实测车型：2017 年本田缤智（VEZEL），VIN:LHGRU5846H206****，如下图：

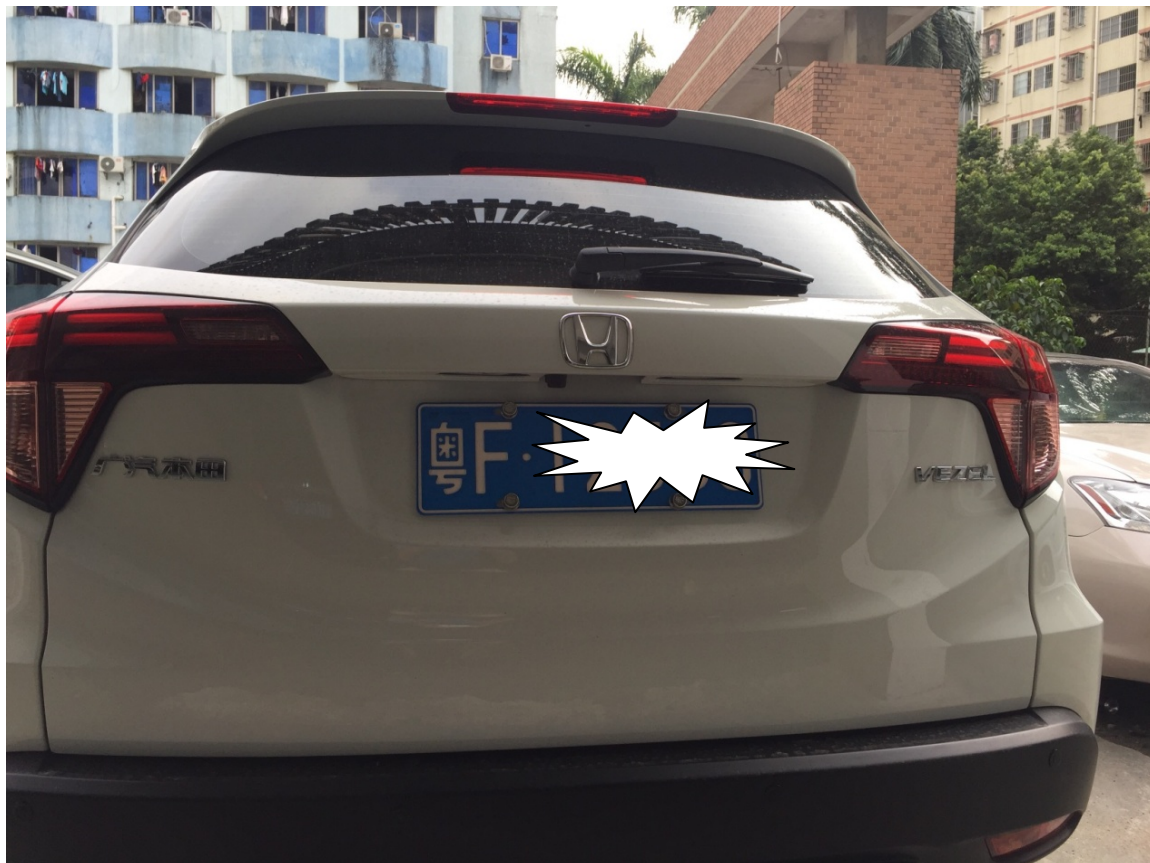
生产厂名：广汽本田汽车有限公司 制造国：中华人民共和国
车辆识别代号：LHGRU5846H206**** 乘坐人数：5
整车型号：HG7180HAC5A 制造年月：2017 年 06 月
品牌：缤智 (VEZEL) 最大允许总质量：1770 kg
发动机型号：R18Z7 发动机最大净功率：100 kW
发动机排量：1.799L
外观颜色代码：NH578 内饰颜色代码：D

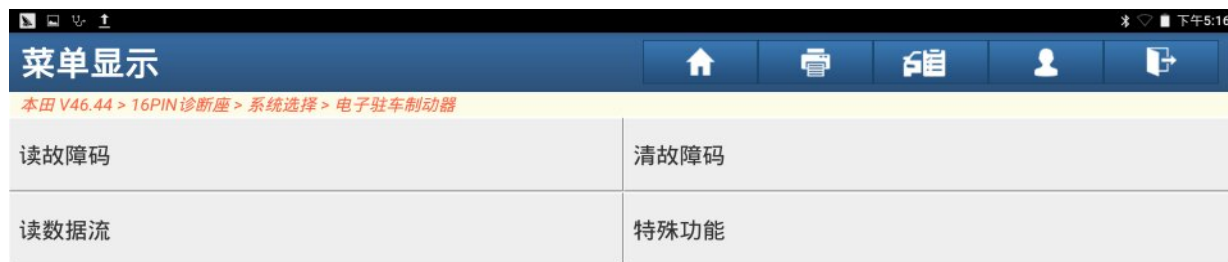
图 1

1). 进入“电子驻车制动器”系统，选择“特殊功能”，如图 1:

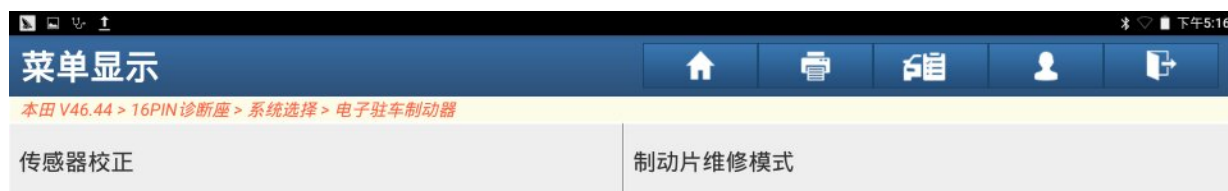
图 2

2). 选择“制动片维修模式”，如图 2:

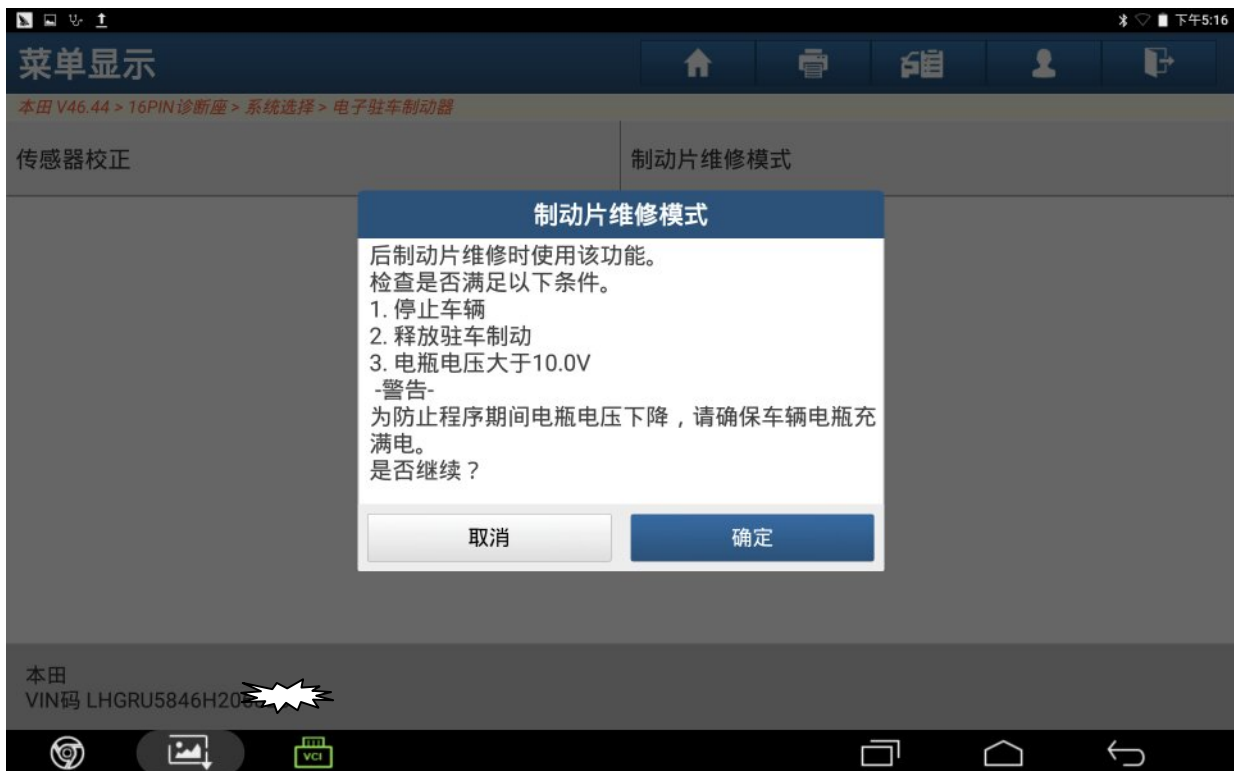
图 3

3). 释放驻车制动，确认所有条件满足，点“确定”，如图 3:

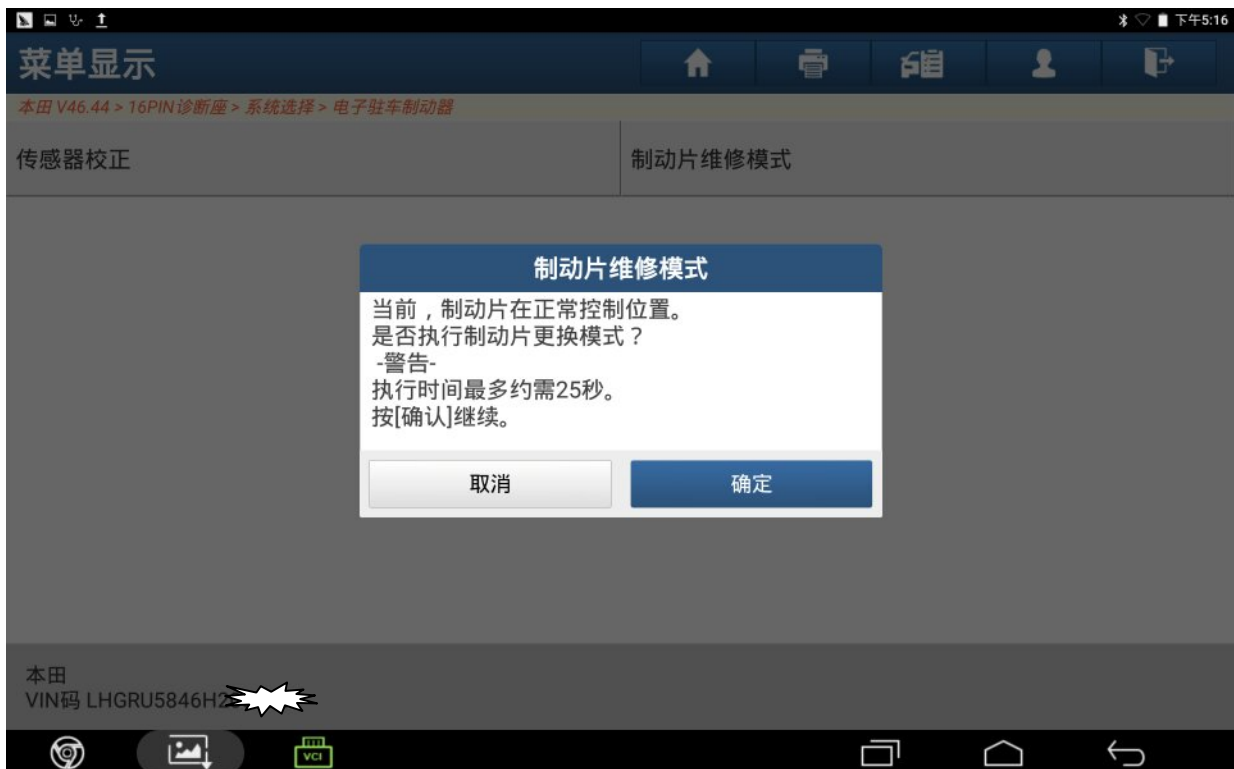
图 4

4). 点“确定”执行制动片更换模式, 如图 4:

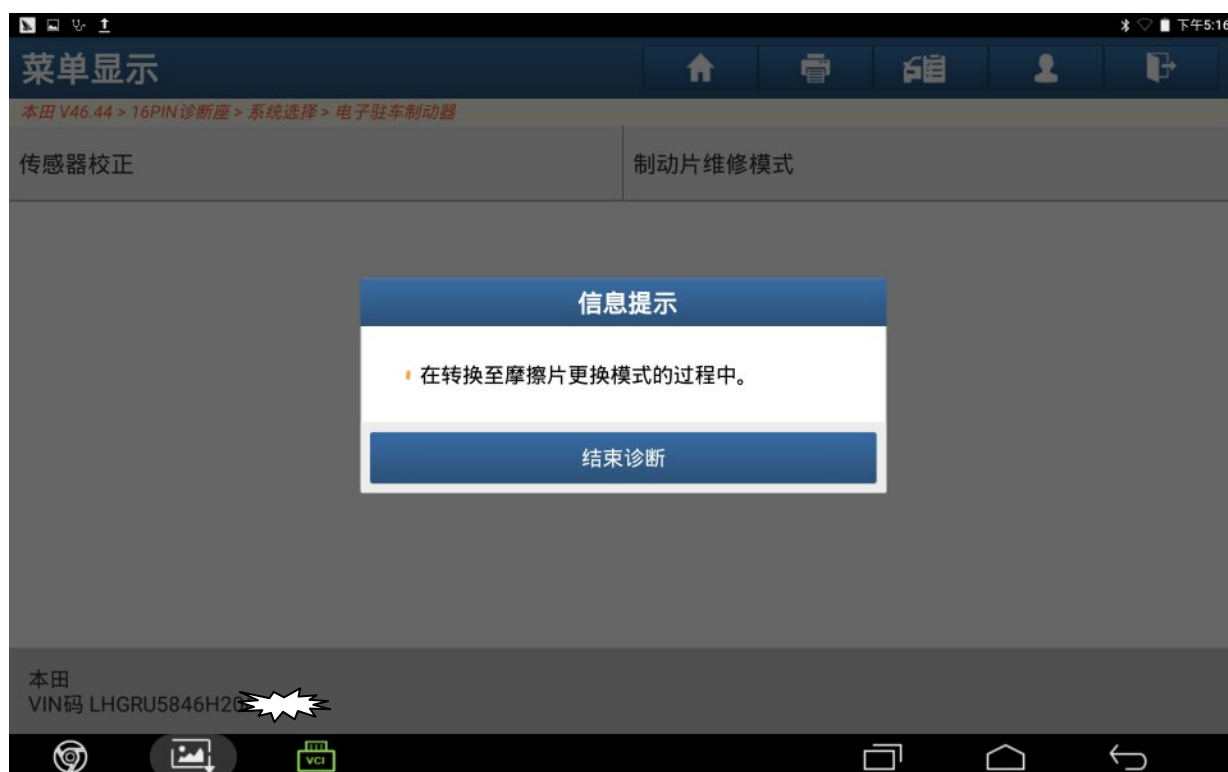
图 5

5). 在转换至摩擦片更换模式的过程中, 如图 5:

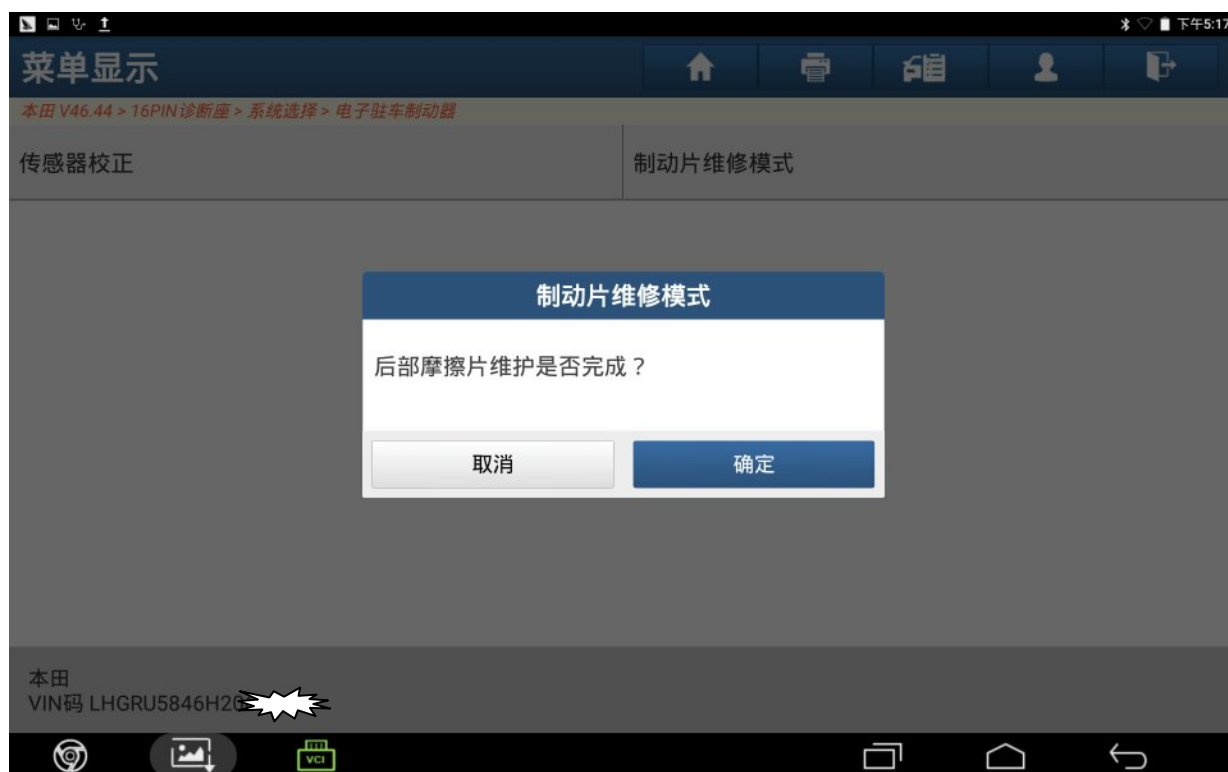
图 6

6). 后部摩擦片维护完成后, 点“确定”, 如图 6:

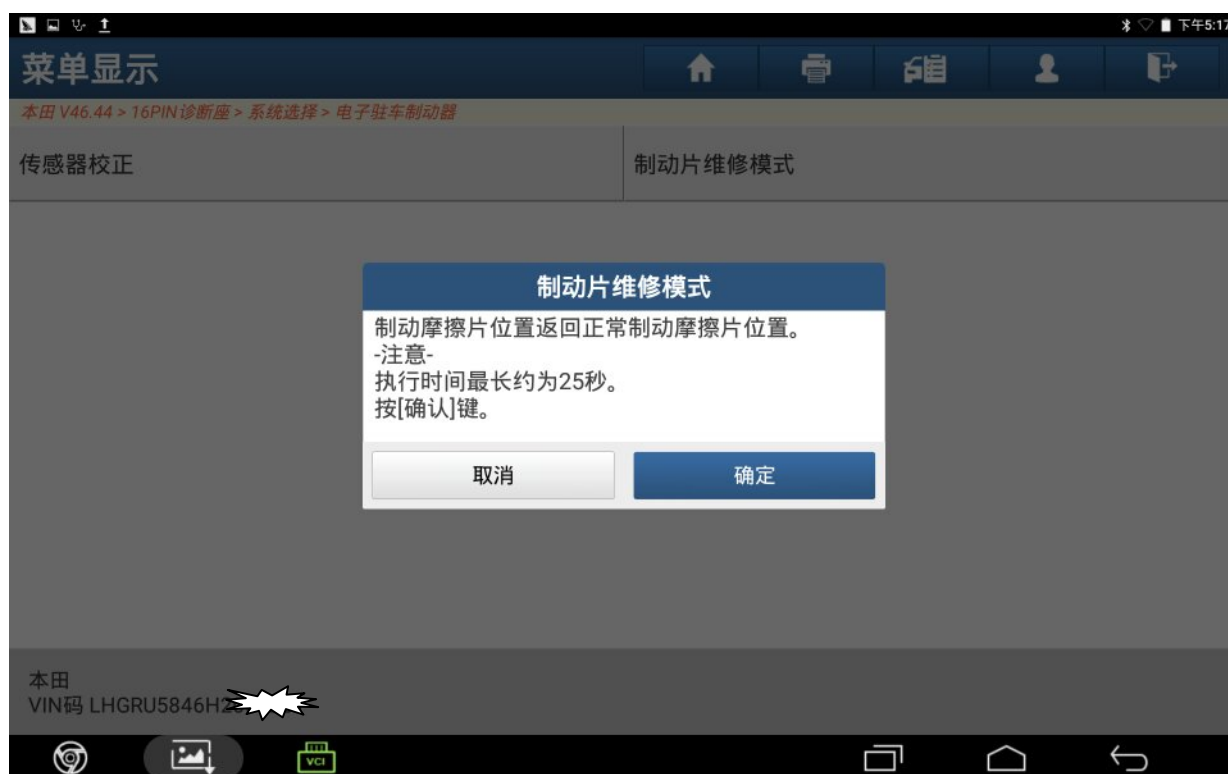
图 7

7). 点“确定”，制动摩擦片位置返回正常制动摩擦片位置, 如图 7:

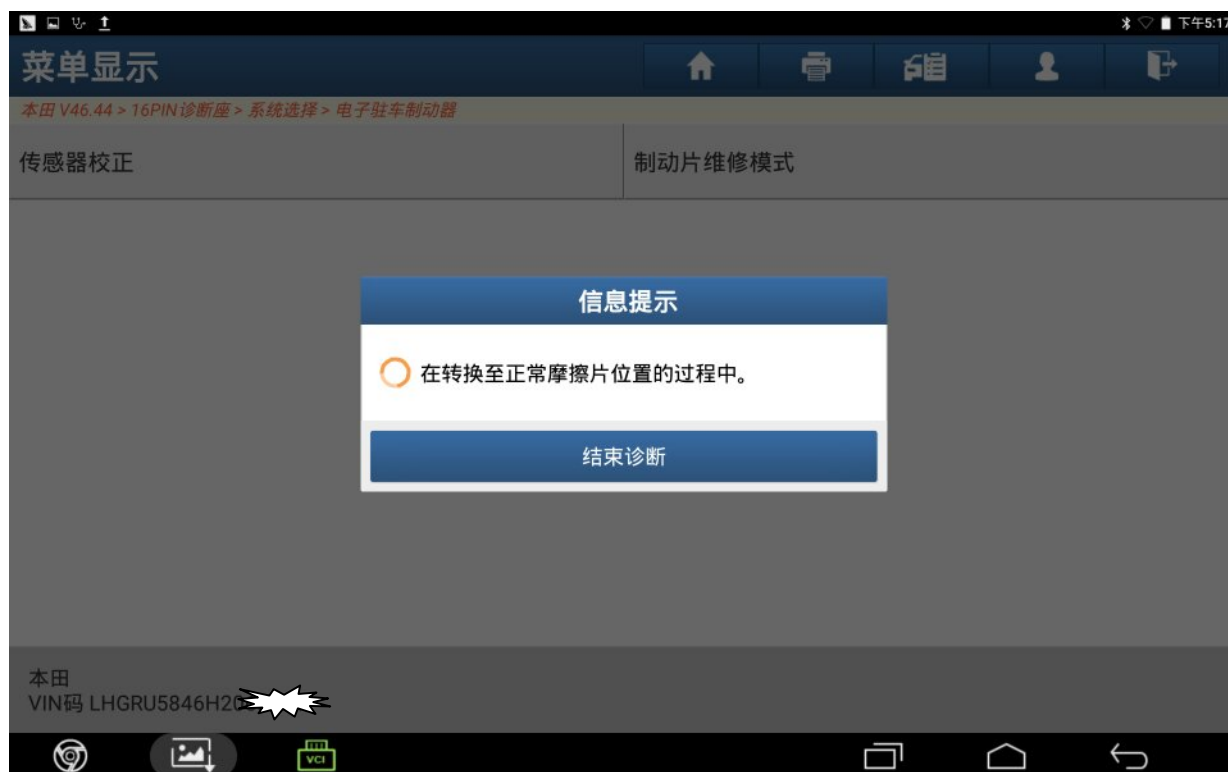
图 8

8). 在转换至正常摩擦片位置的过程中, 如图 8:

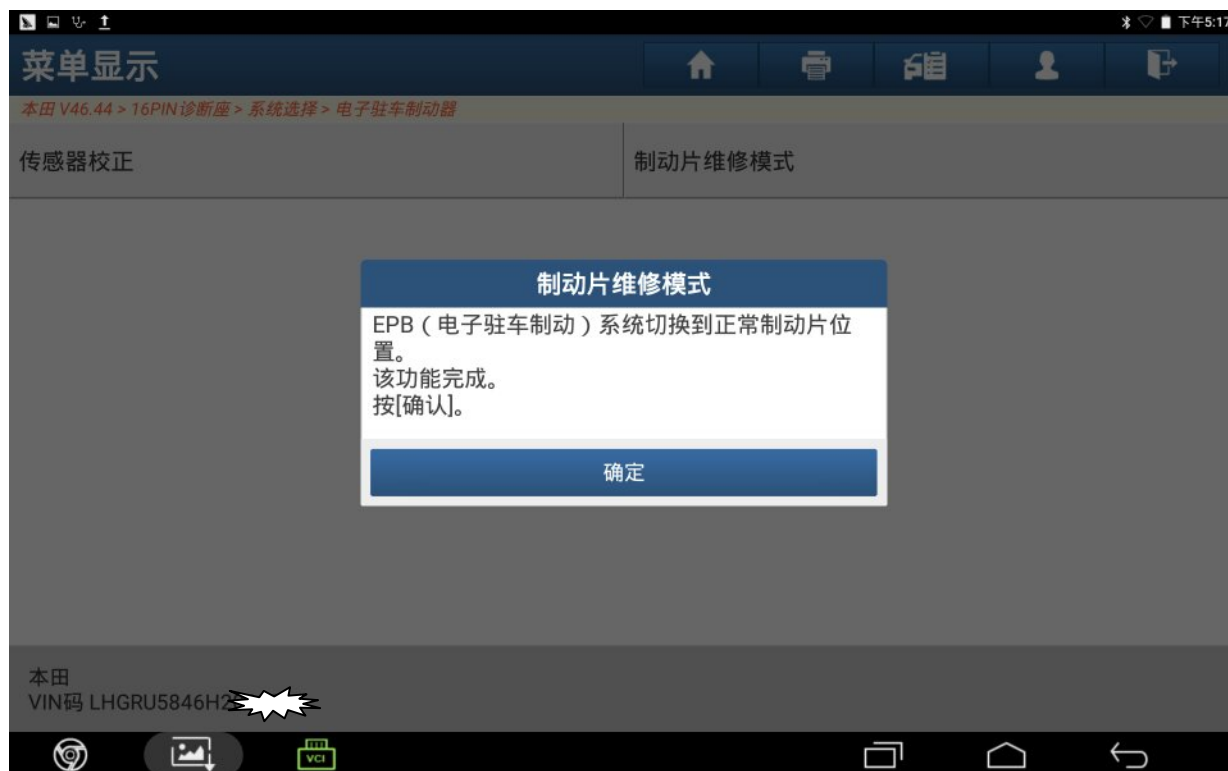
图 9

9). EPB(电子驻车制动)系统切换至正常制动片位置, 该功能完成, 点“确定”, 如图 9:
