# 2016 年奔驰 S400 4MATIC 换挡杆置于 P 档或 N 档中的指定怠速的修正编程

实测车型：2016 年奔驰 S400 4MATIC；车辆 VIN 码：WDDUX6HB5GA26\*\*\*\*

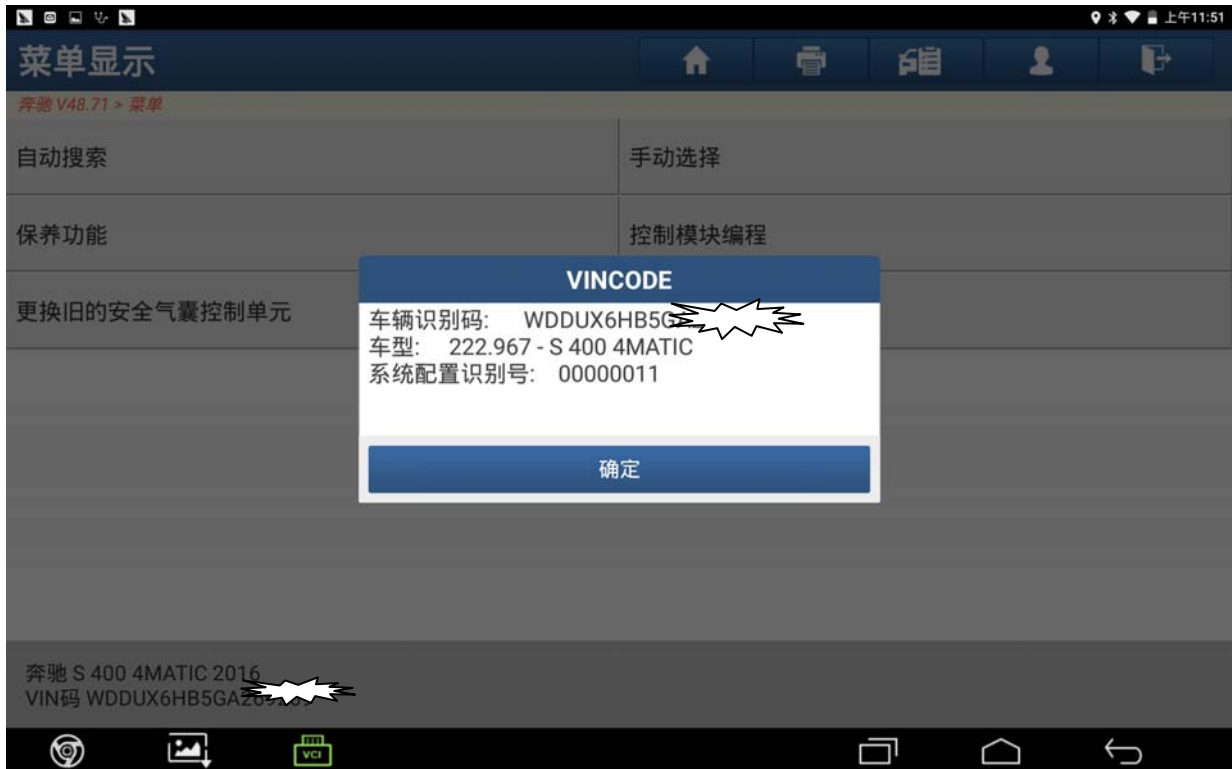
图 1

- 1). 使用 X431-PADIII 设备,进入传统诊断界面,选择奔驰车型,然后选择“自动搜索”功能扫描出车辆信息,核对无误之后点击确定进入测试(如图 1);

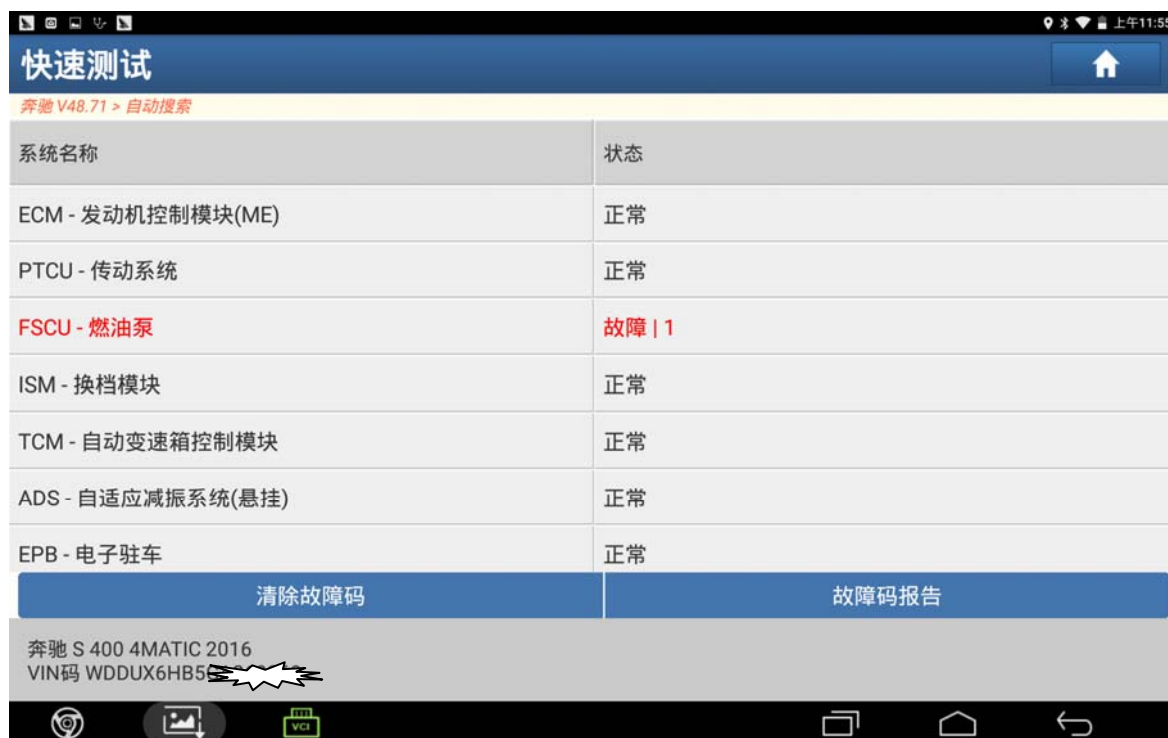
图 2

2). 选择快速测试功能扫描出全车系统（如图 2）；

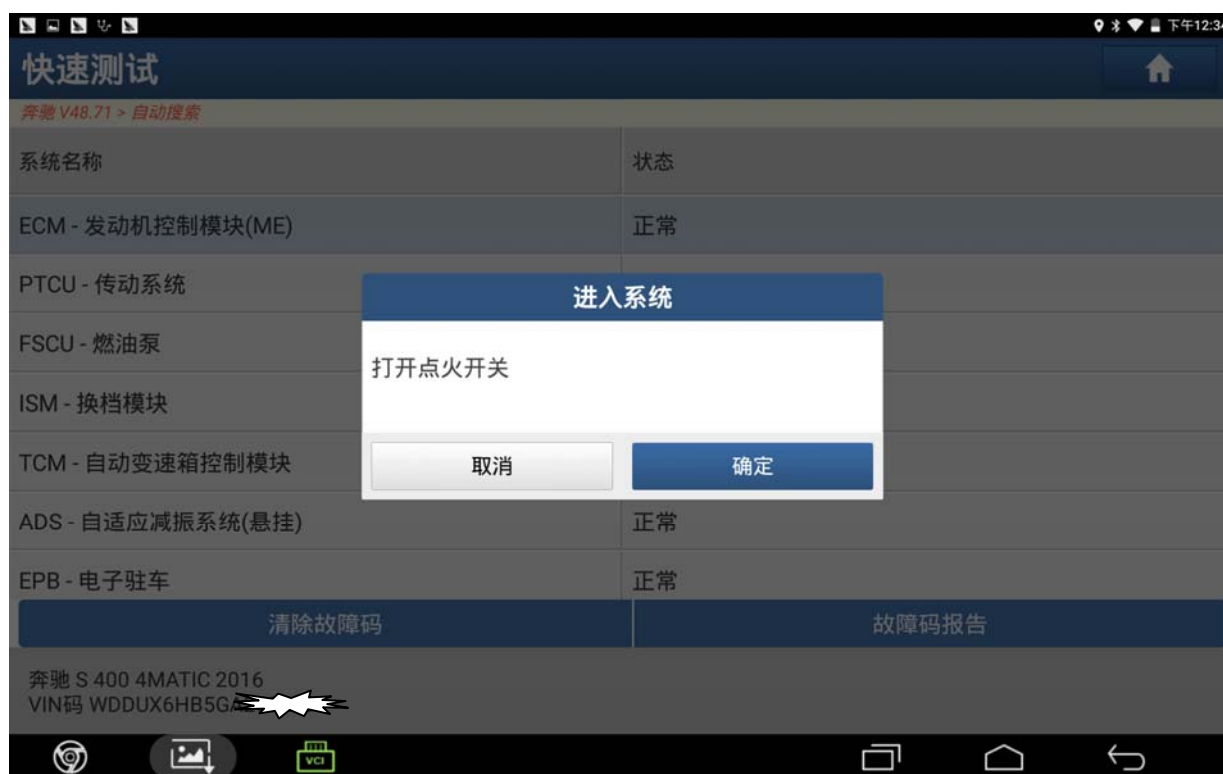
图 3

3). 选择发动机控制模块，点击进入（如图 3）；

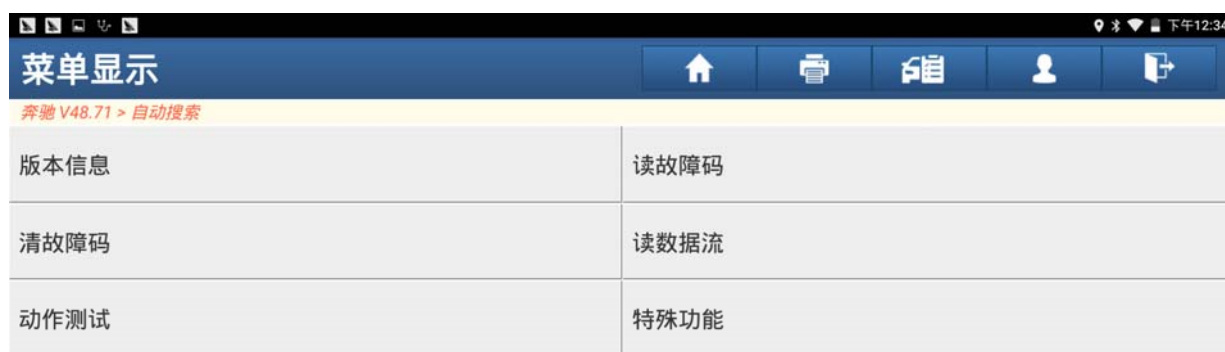
图 4

4). 选择特殊功能，点击进入（如图 4）；

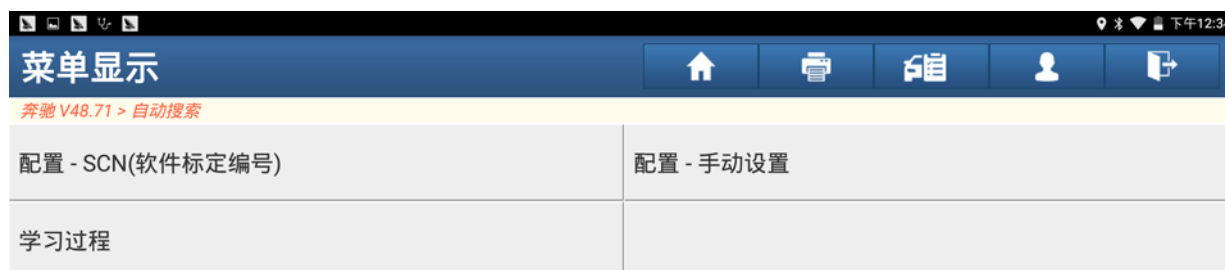
图 5

5). 选择“配置-手动配置”，点击进入（如图 5）；

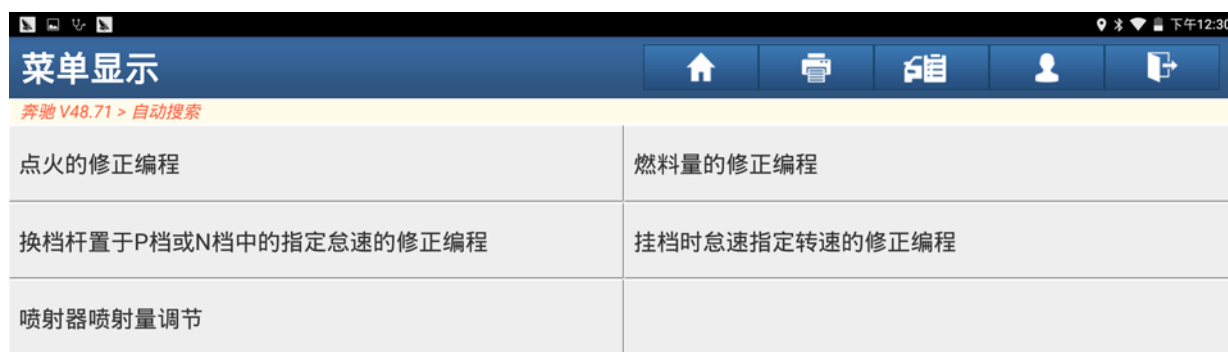
图 6

6). 选择“换挡杆置于P档或N档中的指定怠速的修正编程”，点击进入（如图6）；

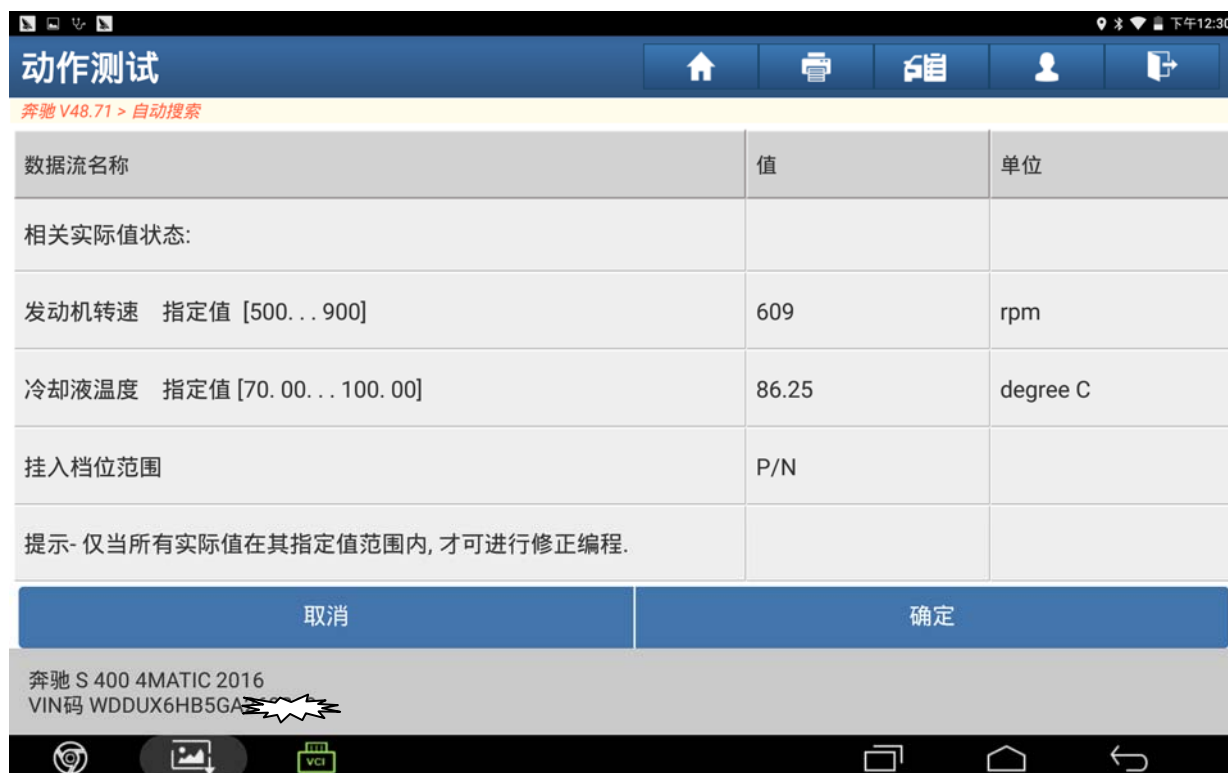
图 7

7). 满足条件“发动机转速保持在 500-900 之间，水温在 70-100°C之间，然后点击确定进入下一步（如图7）；

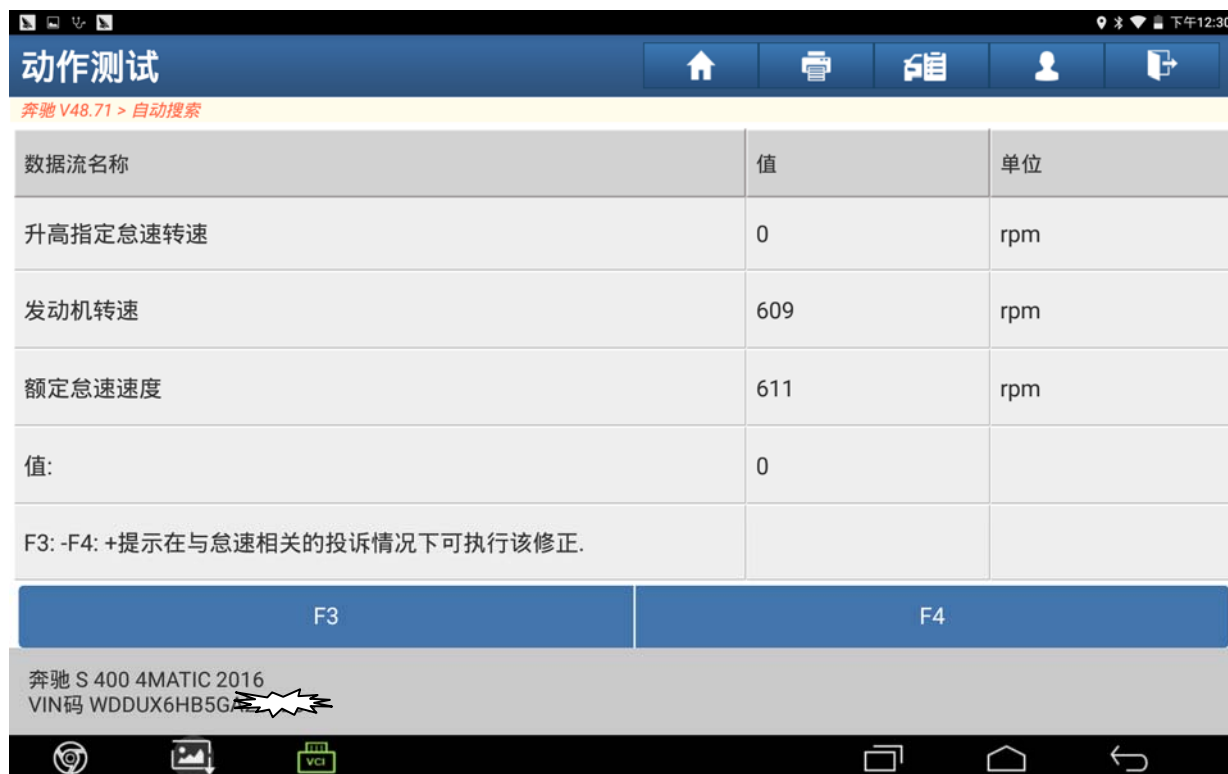
图 8

- 8). 根据需要选择怠速值，如需要减少怠速点击“F3”，需要增加怠速点击“F4”，怠速设定到指定值后，点击右下角返回按键（如图 8）；

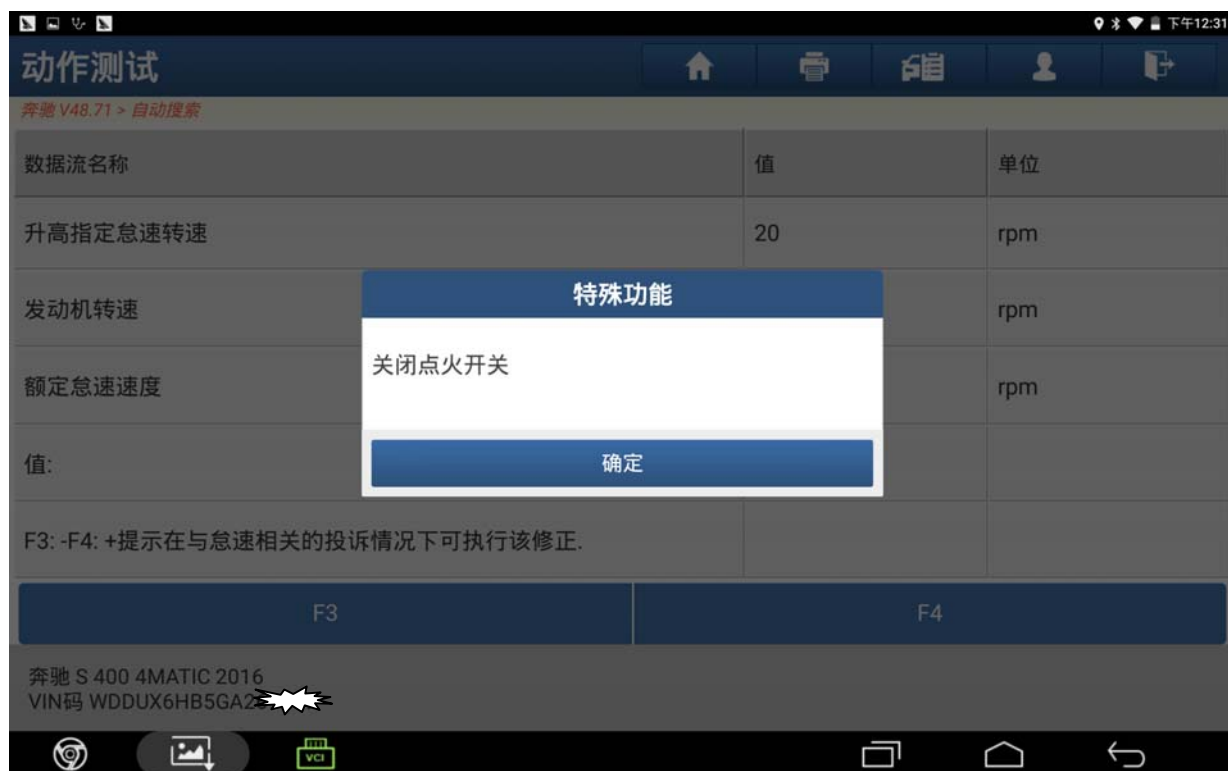
图 9

- 9). 设备提示“关闭点火开关”，满足条件后点击确定（如图 9）；

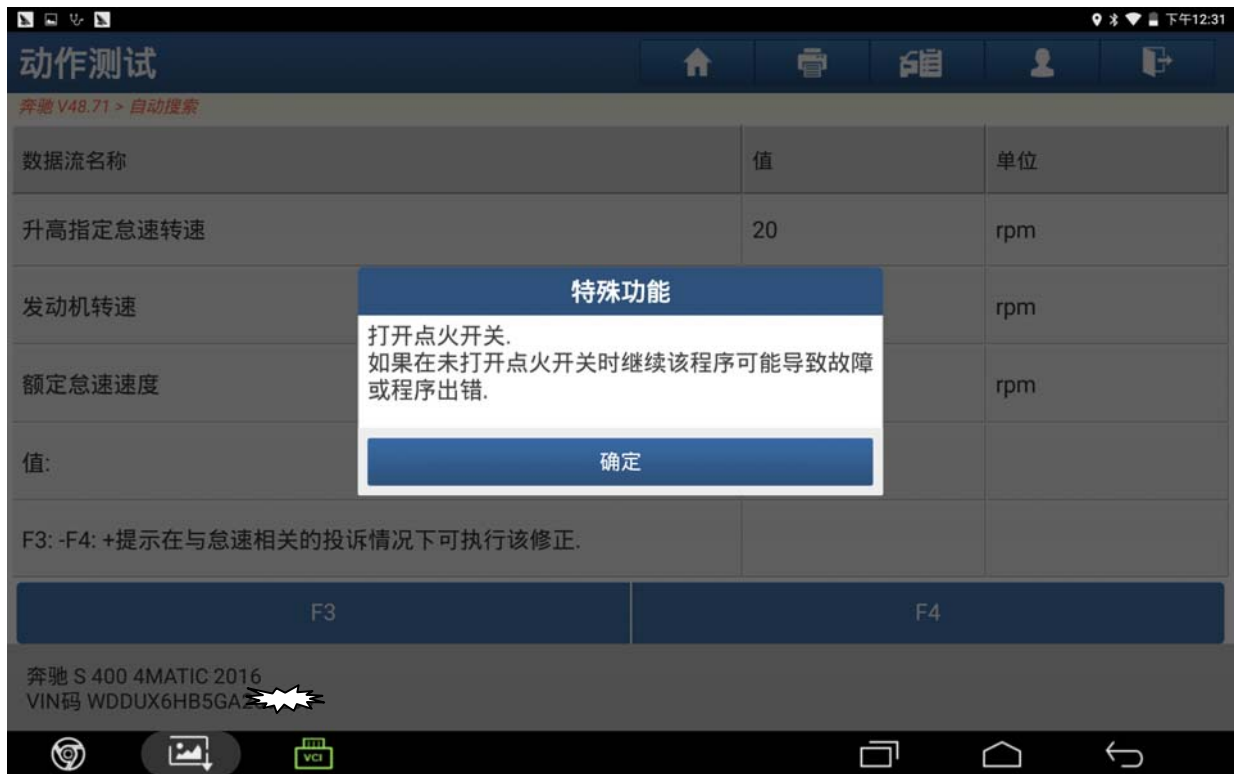
图 10

10). 根据提示满足条件“打开点火开关”然后点击确定（如图 10）；

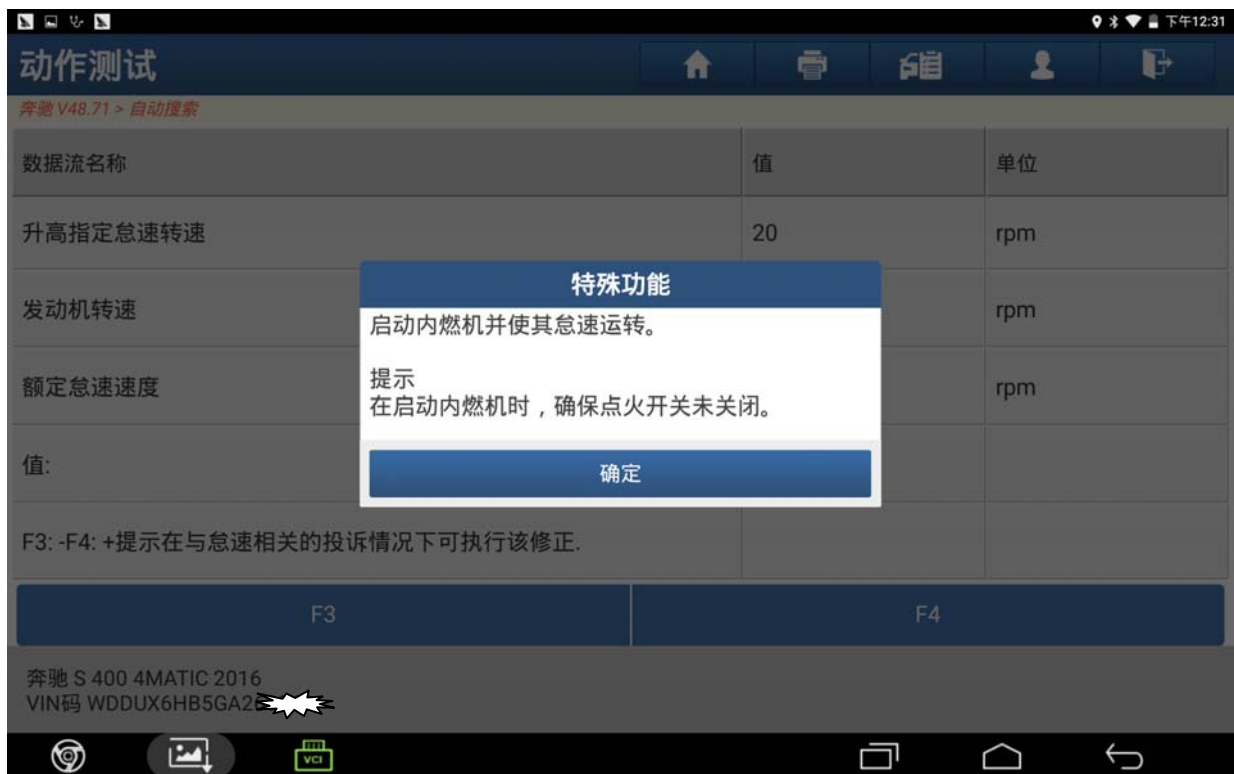
图 11

11). 根据提示“启动发动机，使其怠速运转”，观察发动机怠速是否达到设定的怠速值，然后点击确定结束学习（如图 11）。
