## 2013 年长城哈弗 H6 胎压传感器学习

**实测车型:**哈弗H6 车辆 VIN 码:LGWEF4A55DF17\*\*\*\*,如下图

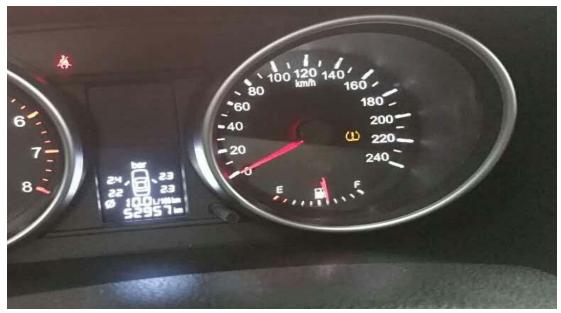
图 1

1). 该车型左前胎压传感器损坏,更换新的胎压传感器之后仪表还是亮胎压报警灯(如图1)

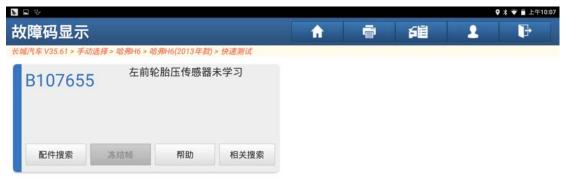
图 2

2). 使用 X431-PADIII 读取故障码为"B107655 左前轮胎压传感器为学习"(如图 2)

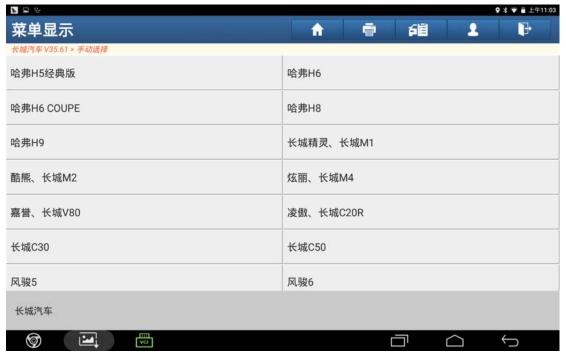
图 3

3). 选择长城车型进入测试,进入后选择"哈弗H6"点击进入(如图 3);

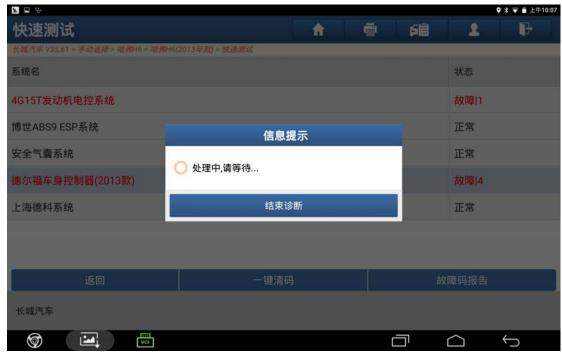
图 6

6). 选择"德尔福车身控制器(2013)款"系统,点击进入(如图 6);

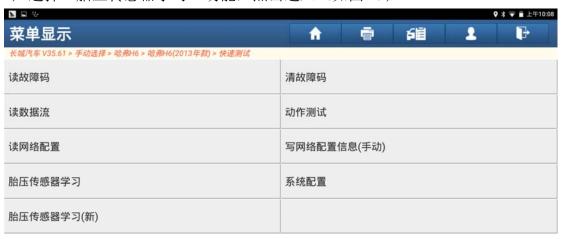
8). 选择"胎压传感器学习"功能,点击进入(如图 8);

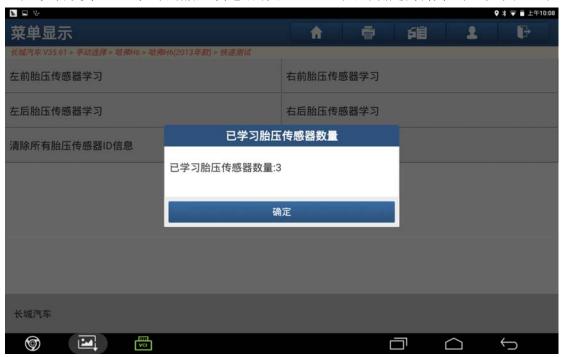
图 10

10). 设备提示"已学习的胎压传感器数量: 3", 点击确定开始学习(如图 10);

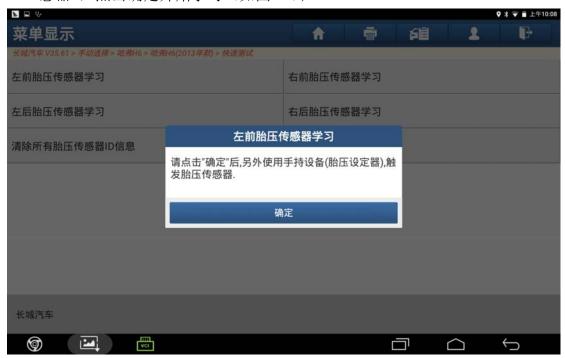
图 11

11). 根据提示"点击确定,然后另外使用手持设备(胎压设定器),触发胎压传感器",点击确定开始学习(如图 11);

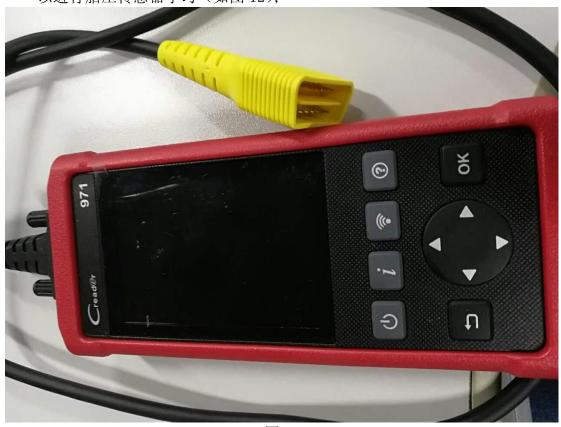
图 12

12). 使用"元征 971"设备靠近胎压传感器(气嘴位置)激活胎压传感器,就可以进行胎压传感器学习(如图 12);

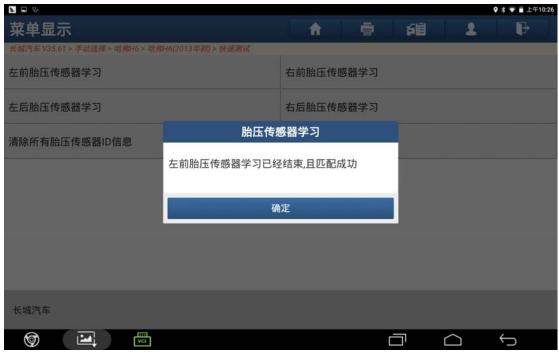
图 13

13). 学习成功后设备提示"左前胎压传感器学习已结束,且匹配成功"(如图 13);

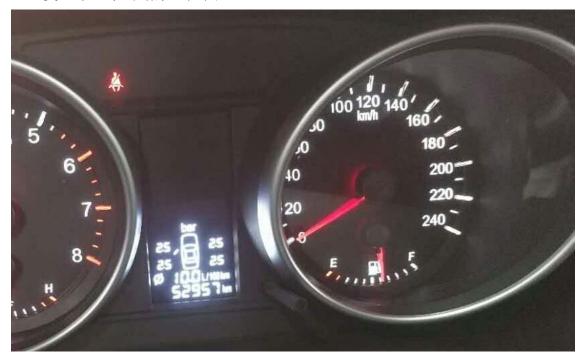
图 14

14). 重新清除故障码,故障码清除成功,启动汽车仪表胎压警报灯消失,车辆恢复正常,学习结束(如图 14)。
