## 华晨宝马 530Li 电子驻车刹车片更换

**实测车型:**2012年款宝马530Li, VIN码:LBVCU5103CSF0\*\*\*\*, 如下图;

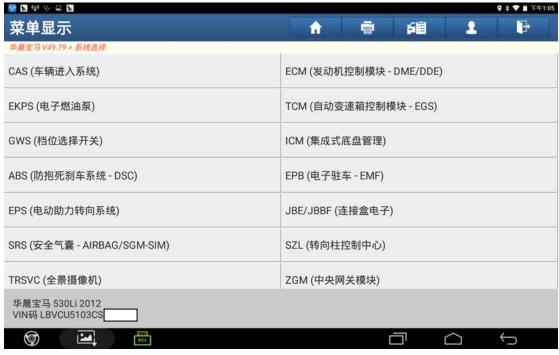
图 2

2). 选择 "EPB(电子驻车-EMF)" (如图 2);

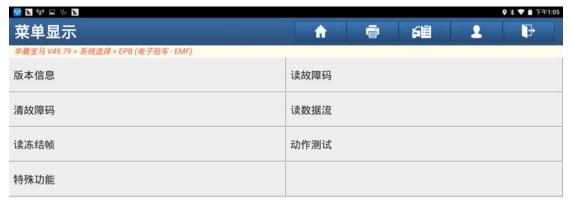
图 3

3). 点击"特殊功能"(如图 3);

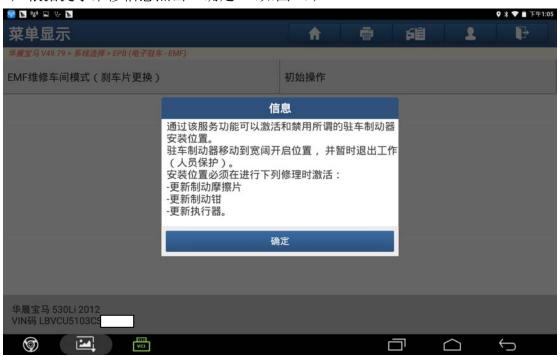
图 5

5). 根据提示维修信息点击"确定"(如图 5);

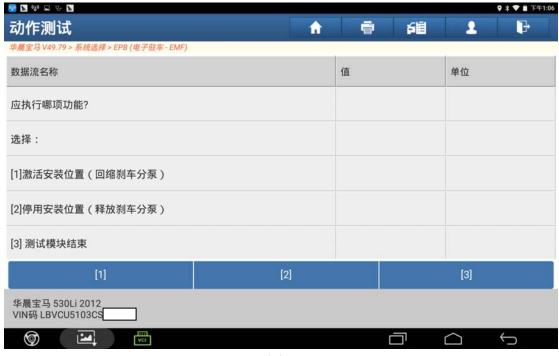
图 6

6). 点击"激活安装位置(回缩刹车分泵)",(如图 6);

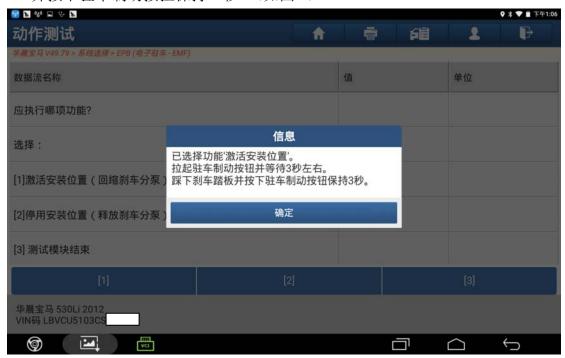
图 7

7). 根据提示信息步骤操作"拉起驻车制动按钮并等待3秒左右。踩下刹车踏板并按下驻车制动按扭保持3秒"(如图7)

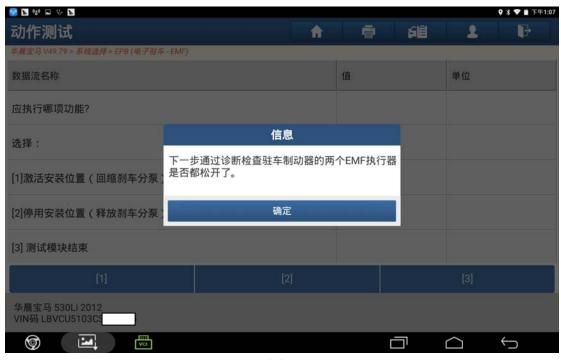
图 8

8). 点击"确定"继续(如图 8)

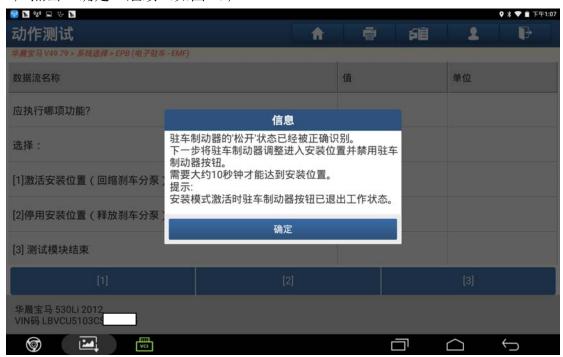
图 9

9). 点击"确定"继续(如图 9);

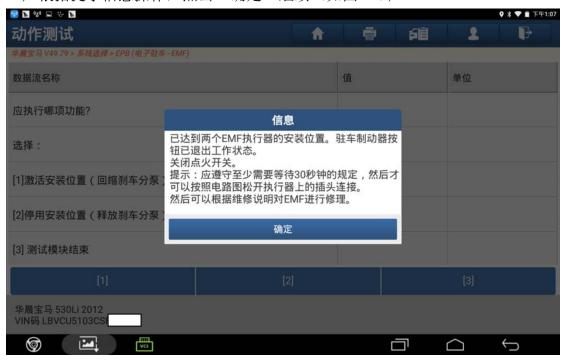
图 10

10). 根据提示信息操作,点击"确定"继续(如图 10);

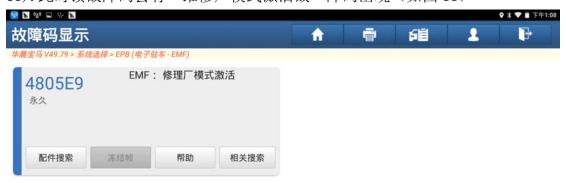
图 11

11). 此时读故障码会有"维修厂模式激活故"障码出现(如图 11)

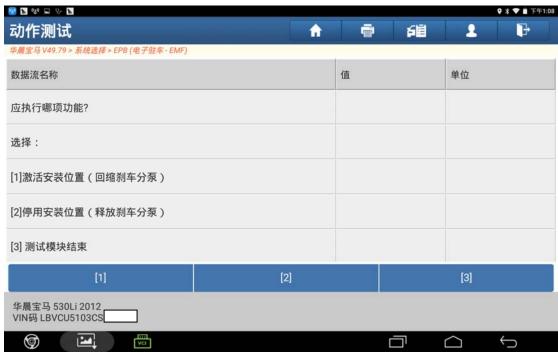
图 12

12). 刹车片更换好后再点击"停用安装位置(释放刹车分泵)", (如图 12);

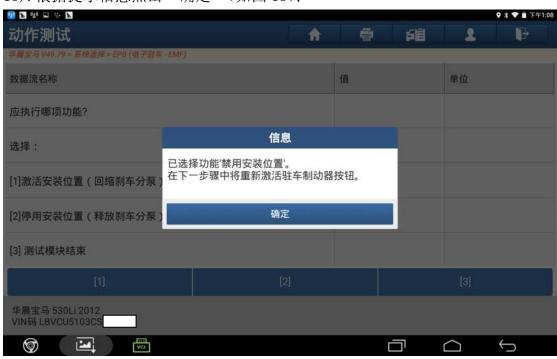
图 13

13). 根据提示信息点击"确定"(如图 13);

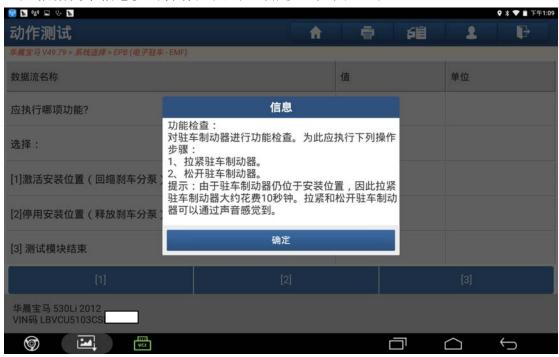
图 14

14). 根据提示信息步骤操作后点击"确定"(如图 14);

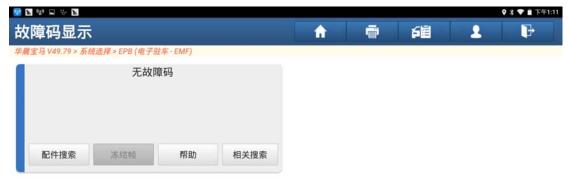
图 15

15). 刹车片更换成功此时清除故障码再读故障码"无故障码"(如图 15);
