VIN 码不对引起的音响锁住解锁方法

实测车型：2006 年款 GL8 陆尊，VIN 码：LSGUD82C26E01****, 如下图：

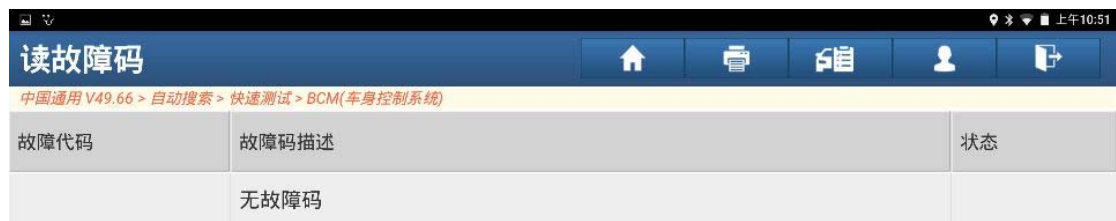
图 1

- 1). 依次选择中国通用→自动搜索→快速测试→车身控制系统, 读取显示没有故障码 (如图 1);

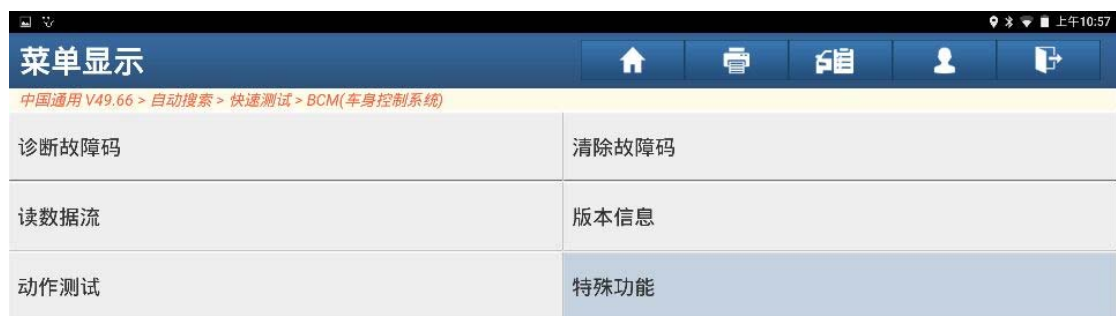
图 2

- 2). 返回选择“特殊功能” (如图 2);

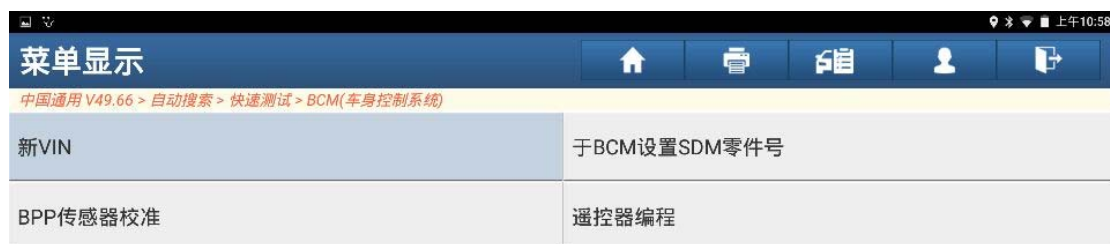
图 3

3). 选择“新 VIN”（如图 3）；

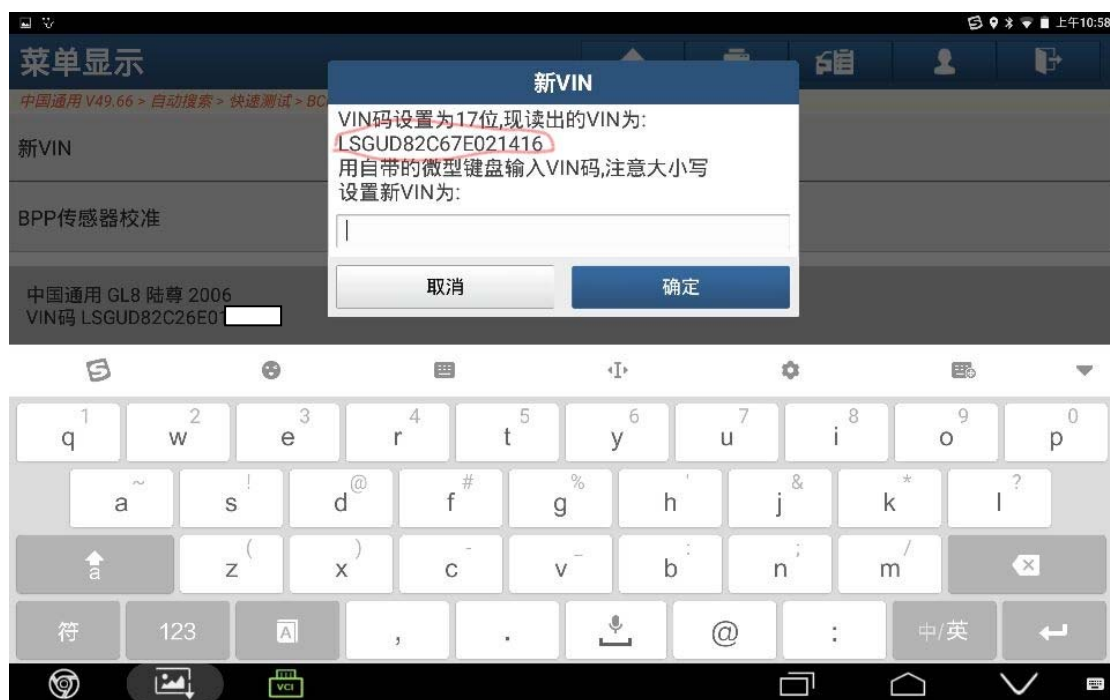
图 4

4). 读取当前 BCM 模块 VIN 码和原车不一致

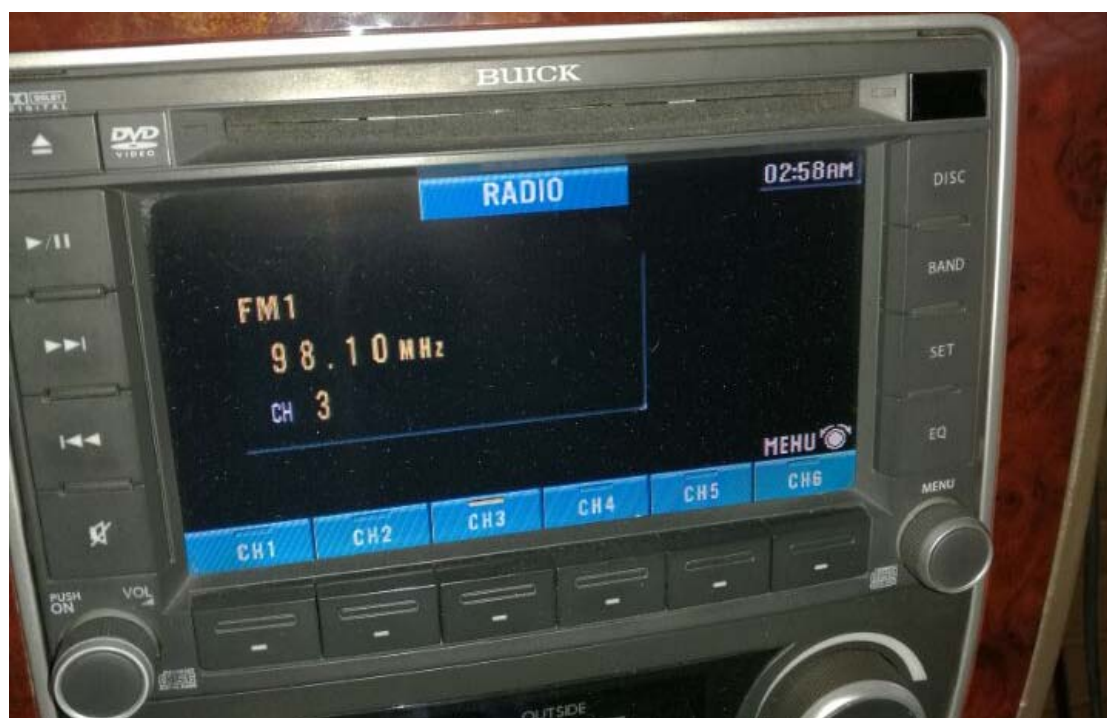
图 7

7). 音响工作正常, 音响防盗已解锁, 故障排除 (如图 7);
