路虎极光驾驶员座椅标定

实测车型: 2015 年路虎极光, VIN 码: SALVA2BG6FH96****, 如下图:

功能说明: 蓄电池断电之后或者拆装驾驶员座椅位置之后,如果驾驶员座椅位置初始化,就需使用该功能对驾驶员座椅位置进行重新标定学习。

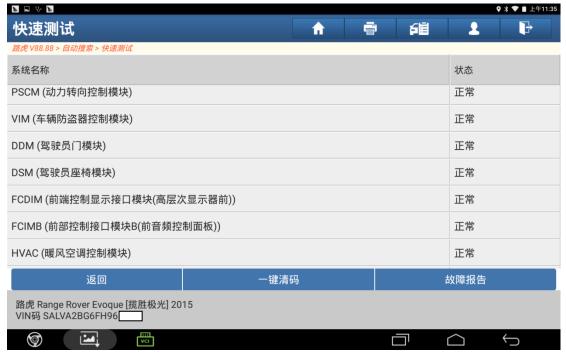
图 3

3). 选择"驾驶员座椅模块"点击进入(如图 3);

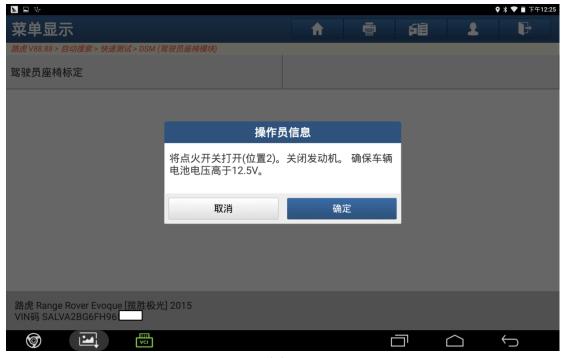
图 6

6). 根据提示满足条件"点火开关打开,关闭发动机,电池电压保持在12.5V"后点击"确定"进入(如图6);

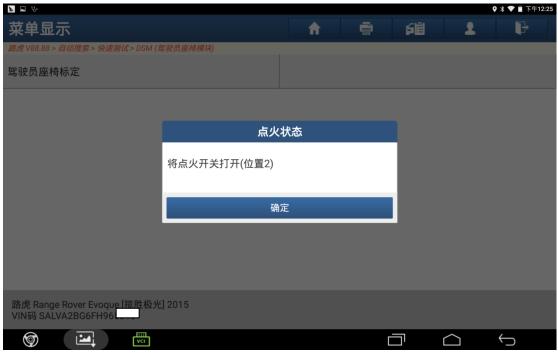
图 7

7). 根据提示"打开点火开关", 然后点击"确定"继续(如图7);

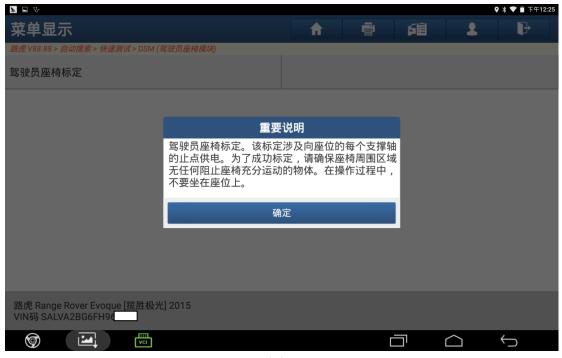
图 8

8). 根据提示满足条件"确保座椅周围无妨碍座椅活动的物体,测试过程中不要坐在座位上",满足条件后点击"确定"继续(如图 8);

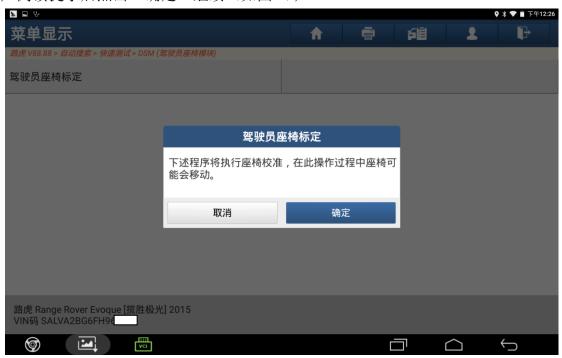
图 9

9). 阅读提示后点击"确定"继续(如图 9);

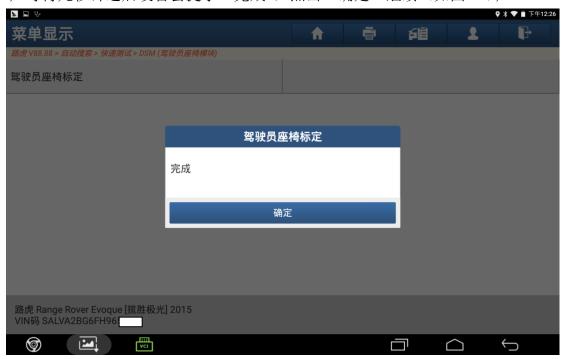
图 10

10). 等待几秒钟之后设备会提示"完成",点击"确定"继续(如图 10);

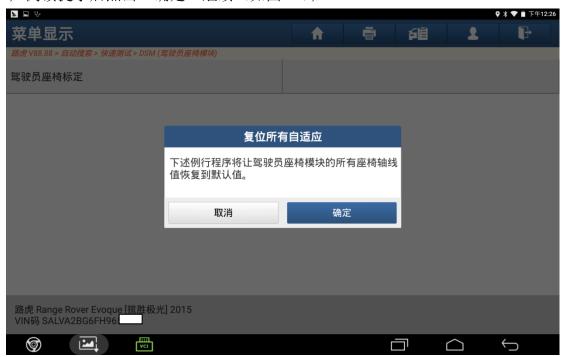
图 11

11). 阅读提示后点击"确定"继续(如图 11);

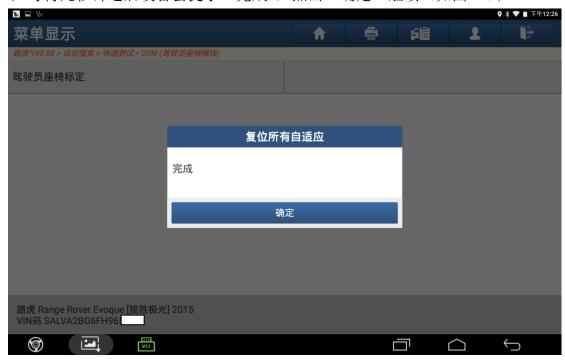
图 12

12). 等待几秒钟之后设备会提示"完成",点击"确定"继续(如图 12);

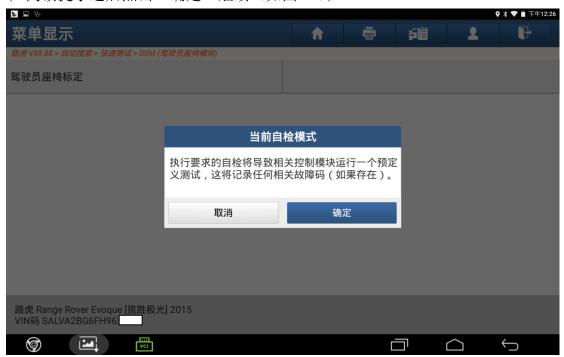
图 13

13). 阅读提示之后点击"确定"继续(如图 13);

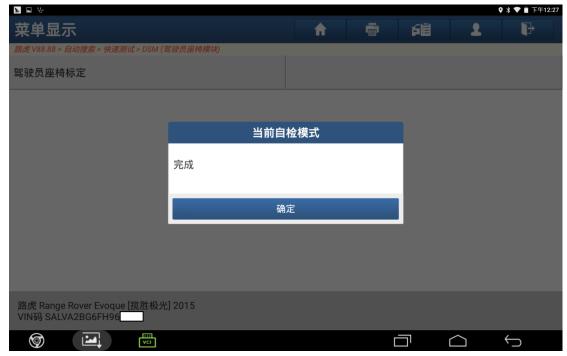
图 14

14). 等待几秒钟之后设备会提示"完成",点击"确定"继续(如图 14);

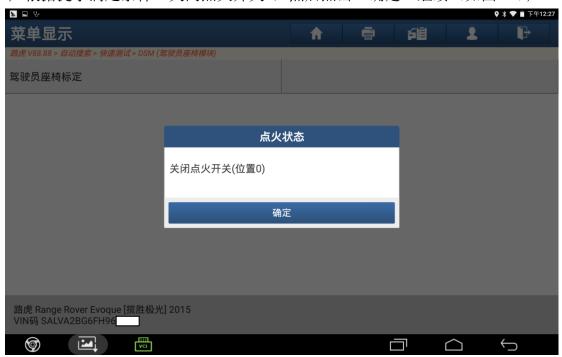
图 15

15). 根据提示满足条件"关闭点火开关", 然后点击"确定"继续(如图 15);

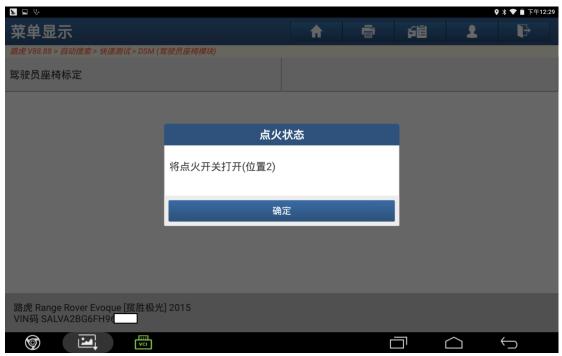
图 16

16). 根据提示满足条件"打开点火开关", 然后点击"确定"继续(如图 16);

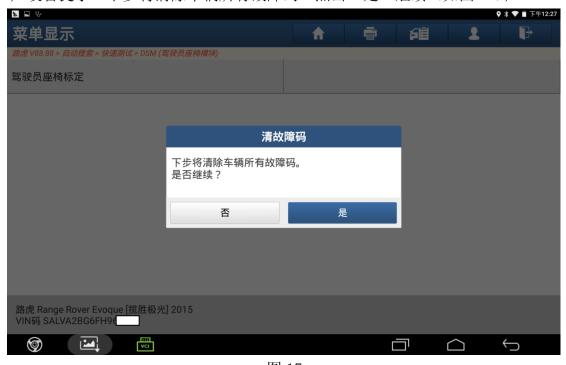
图 17

17). 设备提示"下步将清除车辆所有故障码"点击"是"继续(如图 17);

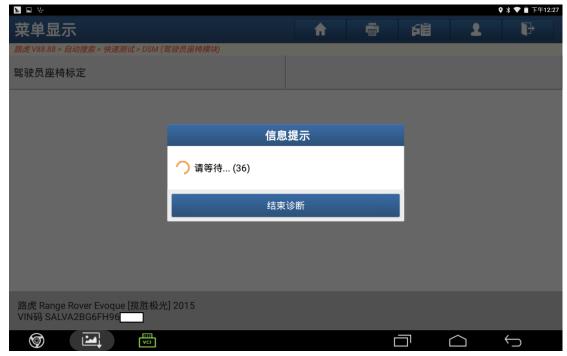
图 18

18). 耐心等待一段时间,大约40秒钟左右(如图18);

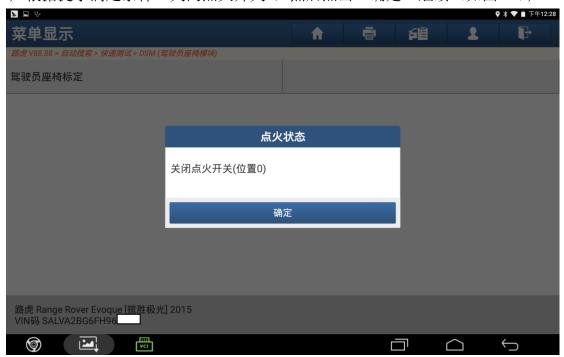
图 19

19). 根据提示满足条件"关闭点火开关", 然后点击"确定"继续(如图 19);

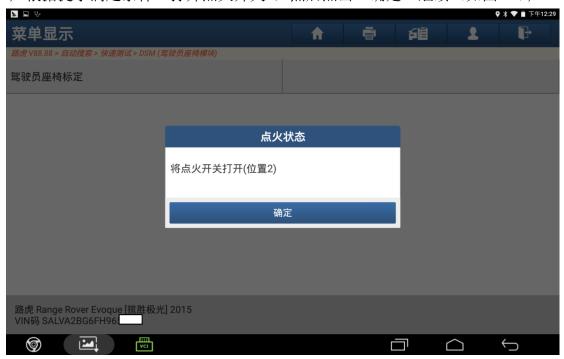
图 20

20). 根据提示满足条件"打开点火开关", 然后点击"确定"继续(如图 20);

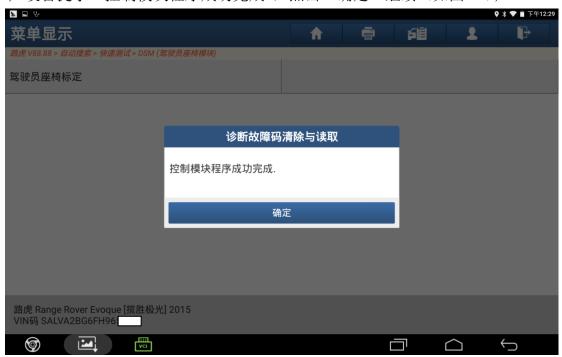
图 21

21). 设备提示"控制模块程序成功完成",点击"确定"继续(如图 21);

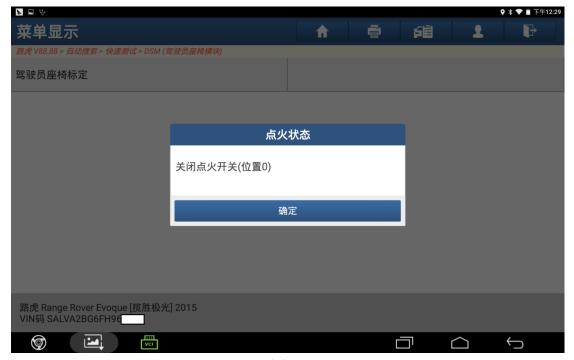
图 22

22). 根据提示满足条件"关闭点火开关", 然后点击"确定"学习结束(如图 22);
