## 路虎揽胜座椅标定

**实测车型：** 2015 年路虎揽胜，VIN 码：SALWR2VF4FA50\*\*\*\*，如下图；

**功能说明：** 车辆出现座椅未标定故障码，需要使用此功能。

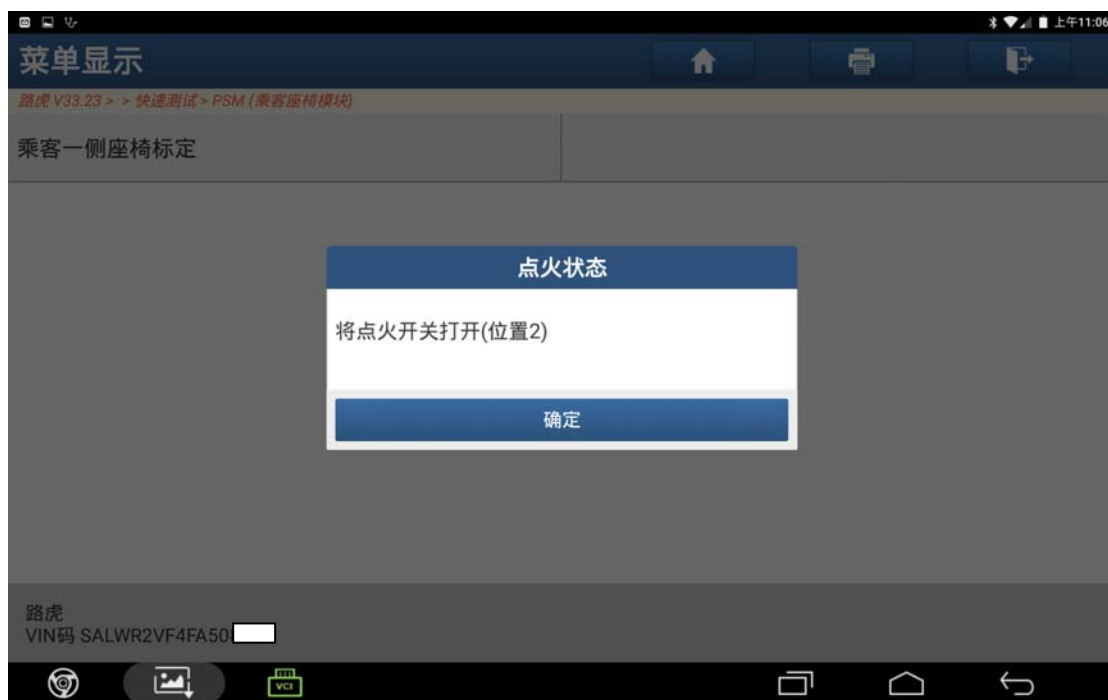
图 2

- 2). 根据提示打开点火开关, 点击“确定”, 如图 2;

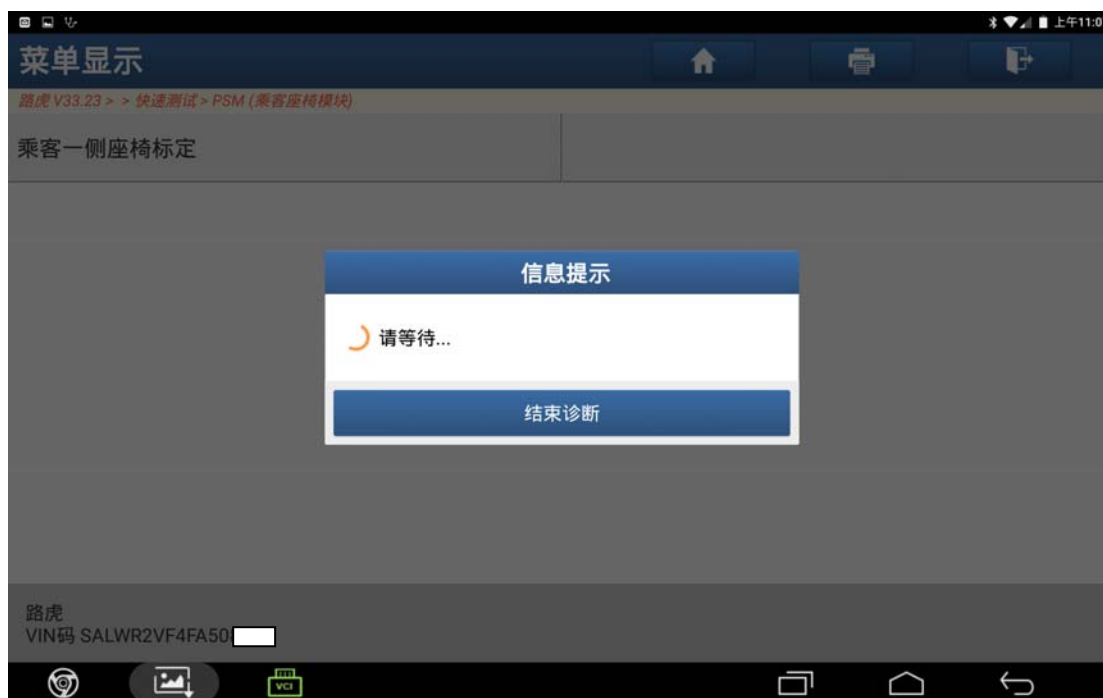
图 3

3). 设备提示等待, 如图 3;

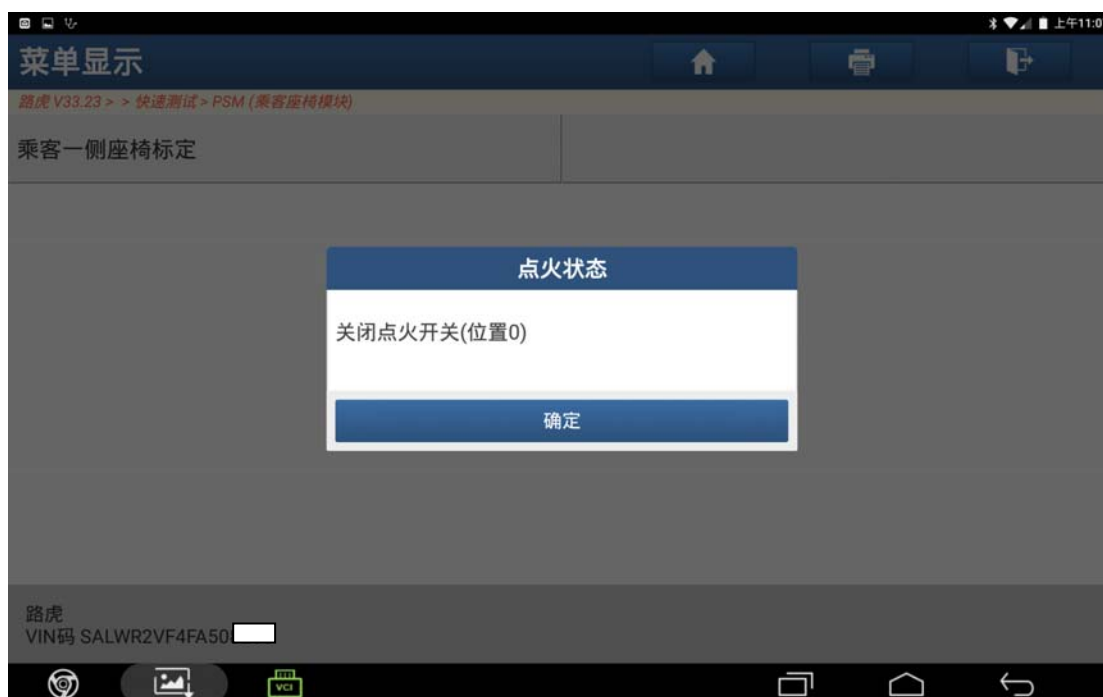
图 4

4). 根据提示关闭点火开关, 点击“确定”, 如图 4;

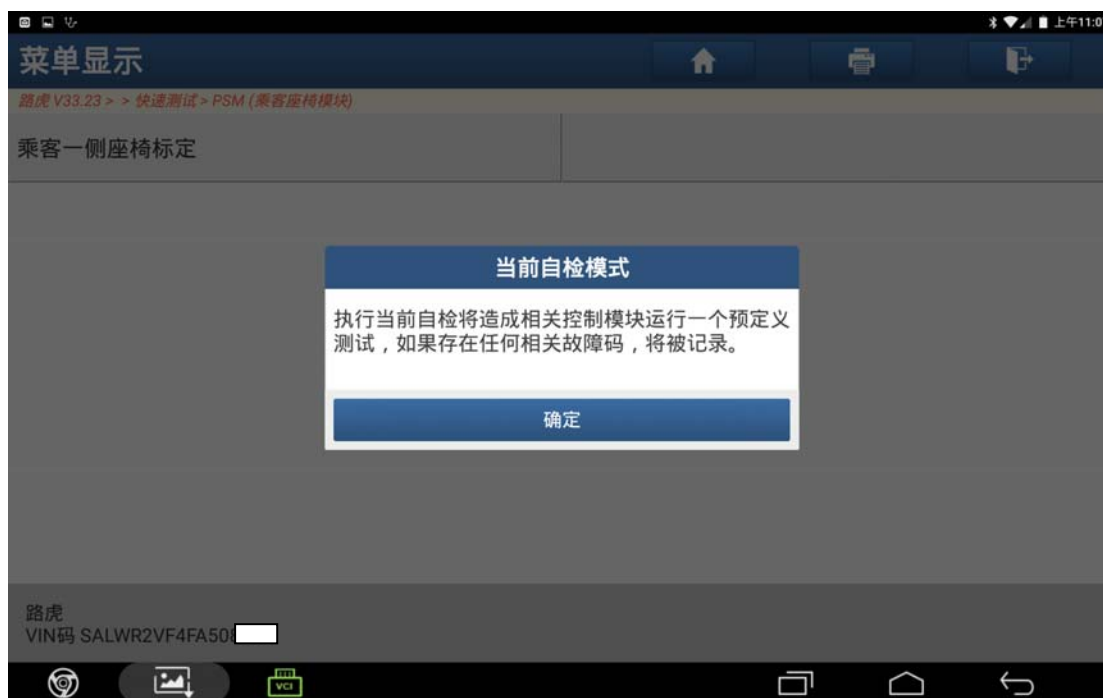
图 5

5). 执行自检模式，点击“确定”，如图 5；

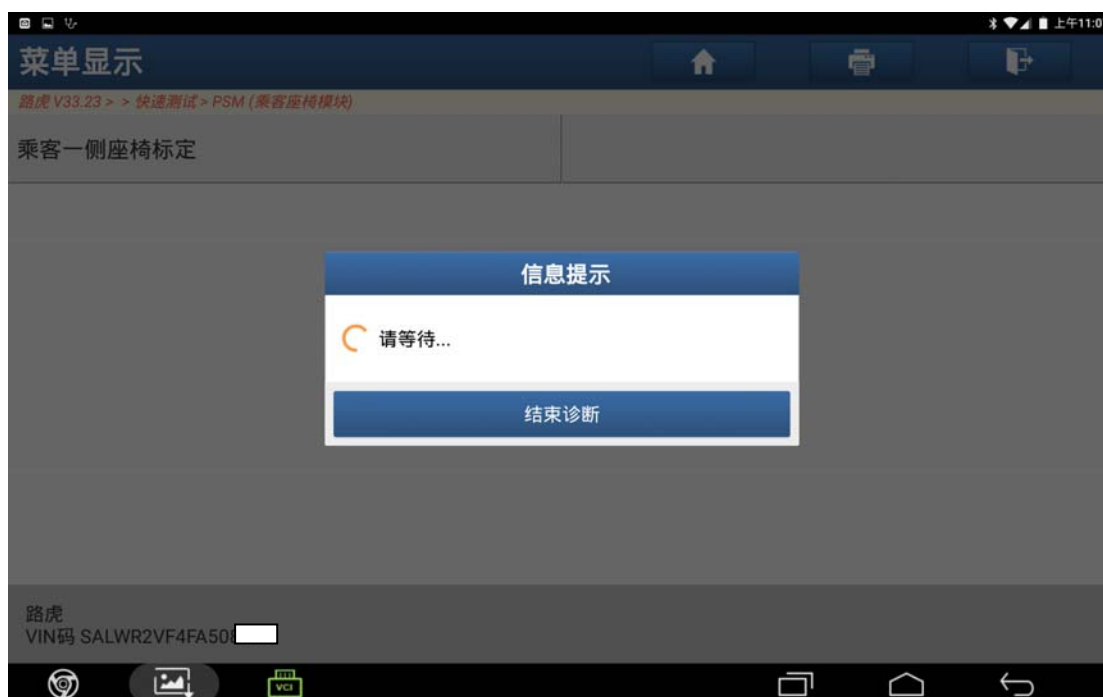
图 6

6). 设备提示等待，如图 6；

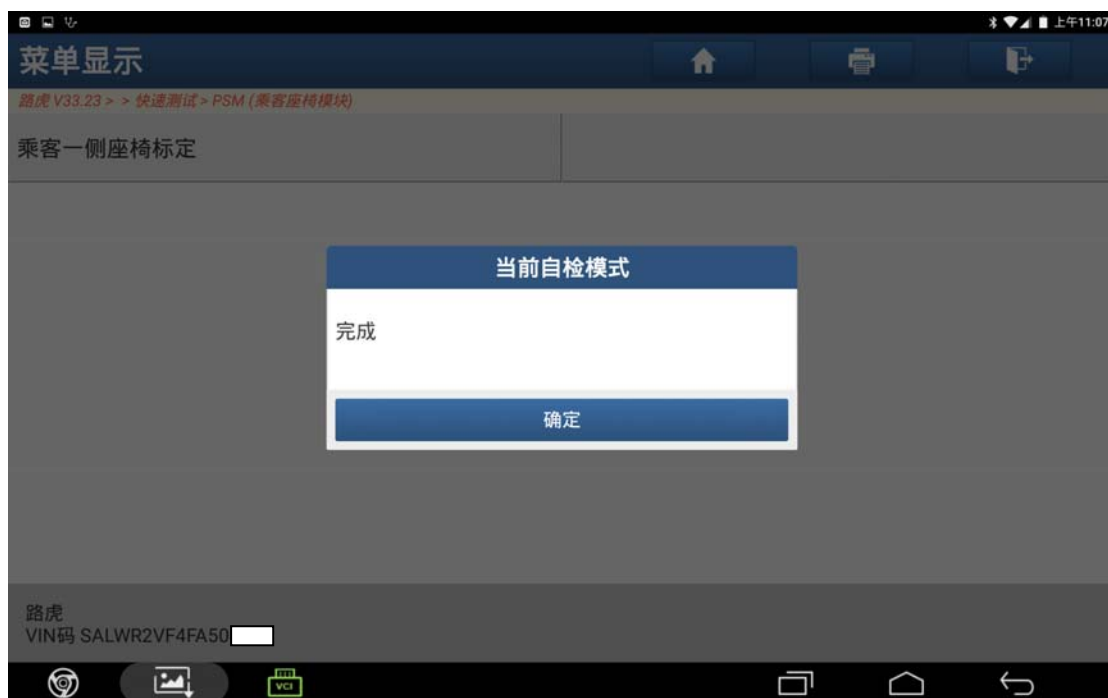
图 7

7). 自检模式完成，点击“确定”进入下一步，如图 7；

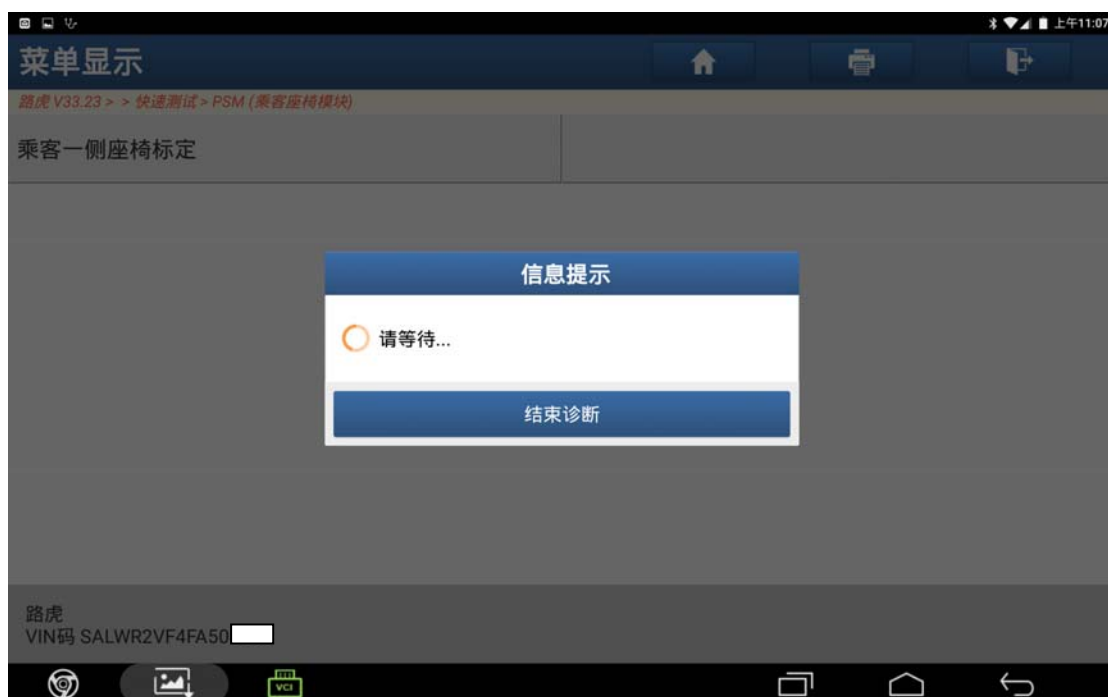
图 8

8). 设备提示等待，如图 8；

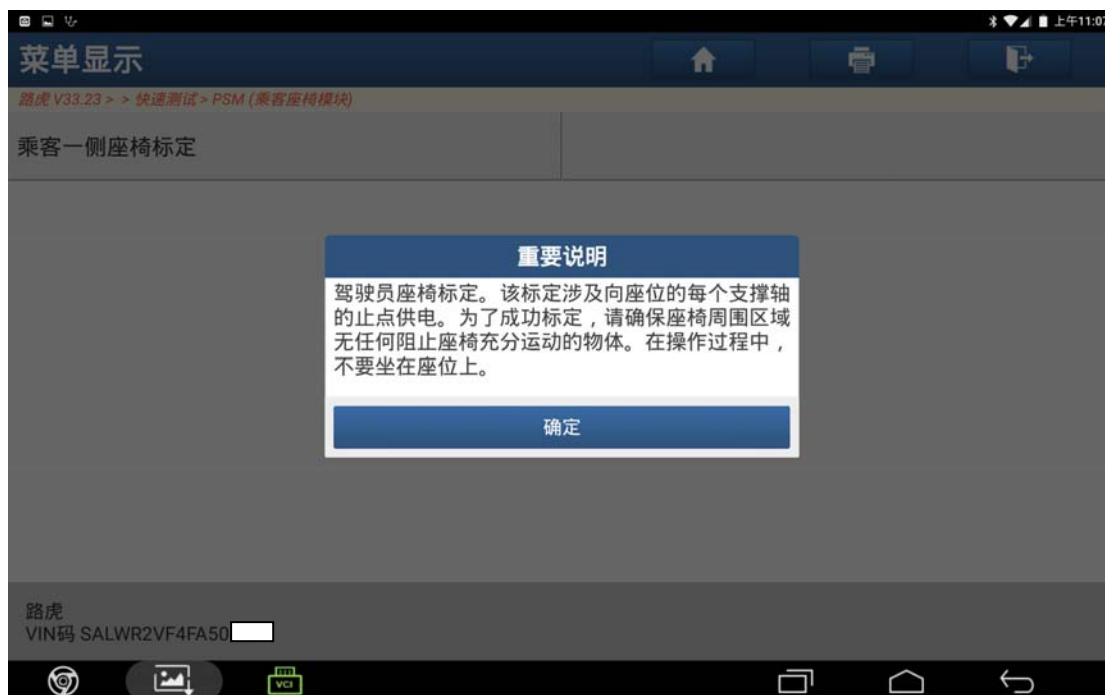
图 9

- 9). 阅读提示信息，确保电动座椅运动范围内没有物体阻碍，电动座椅上没有重物，然后点击“确定”，如图 9；

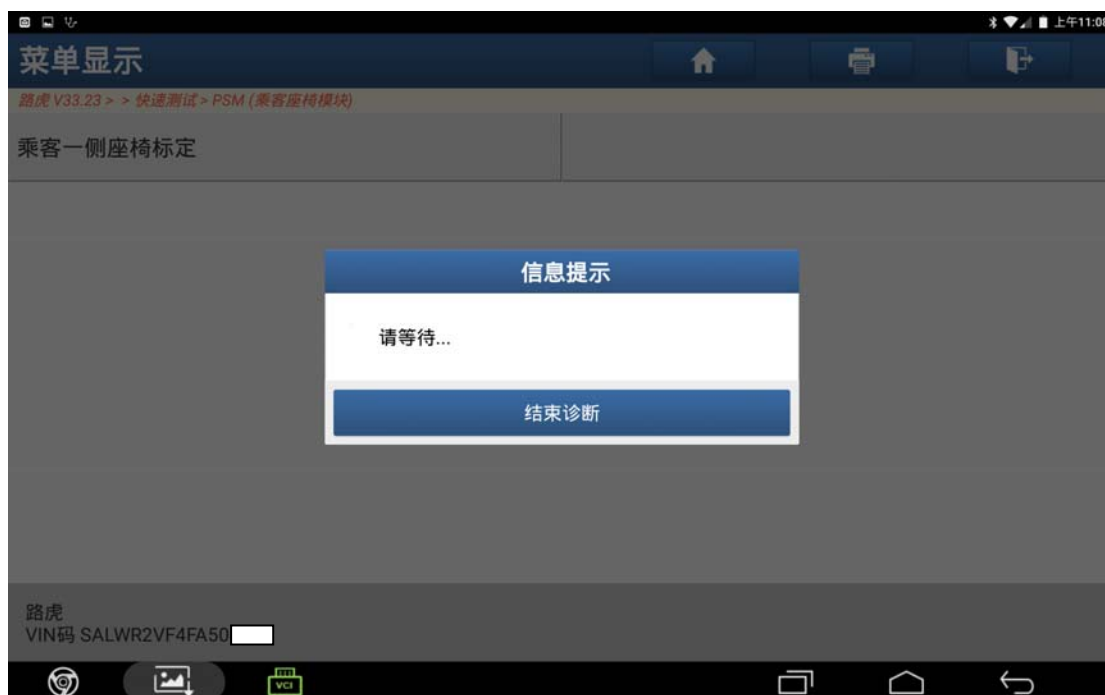
图 10

- 10). 此时电动座椅有明显动作，设备提示等待，如图 10；

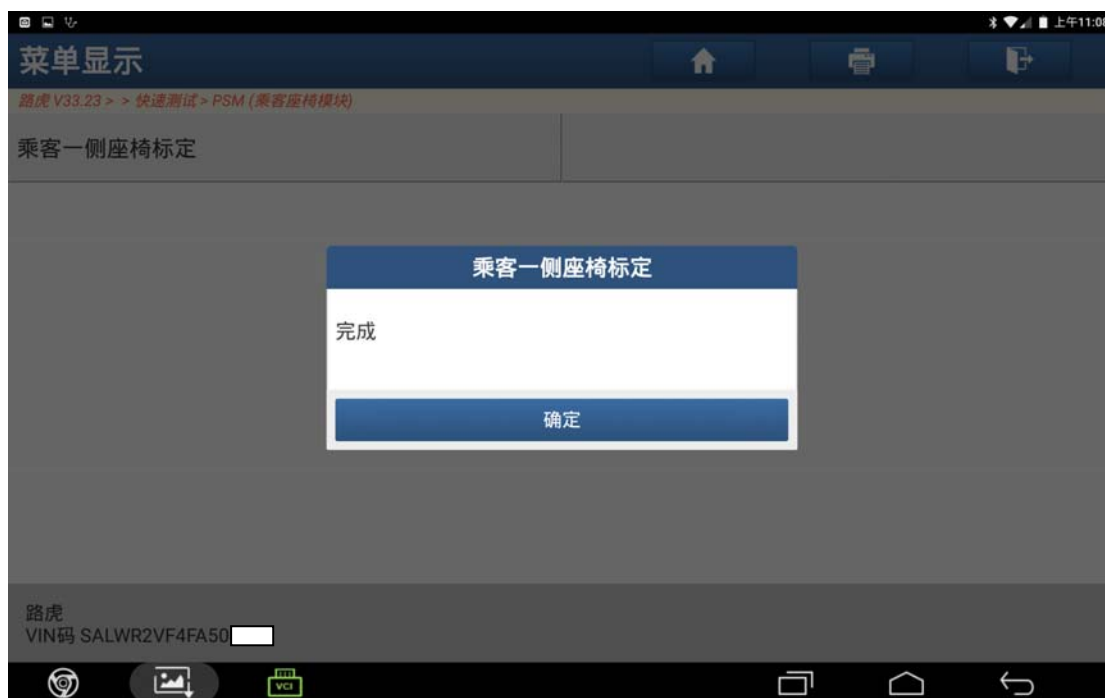
图 11

11). 座椅标定完成, 点击“确定”, 如图 11;

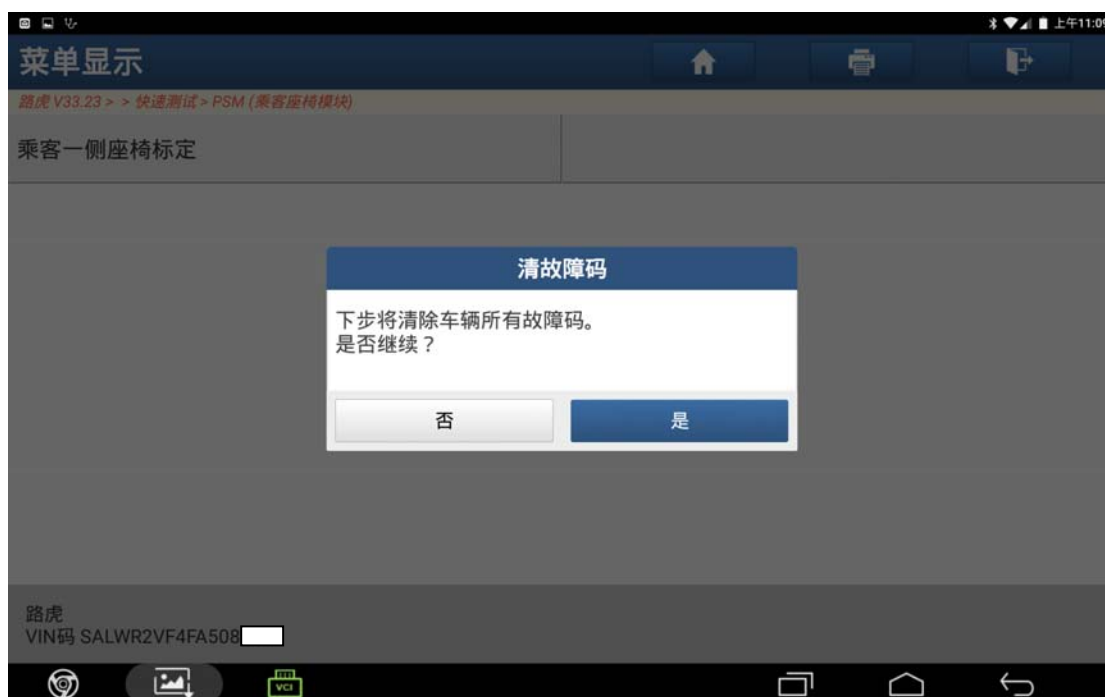
图 12

12). 清除车辆故障码, 点击“是”, 如图 12;

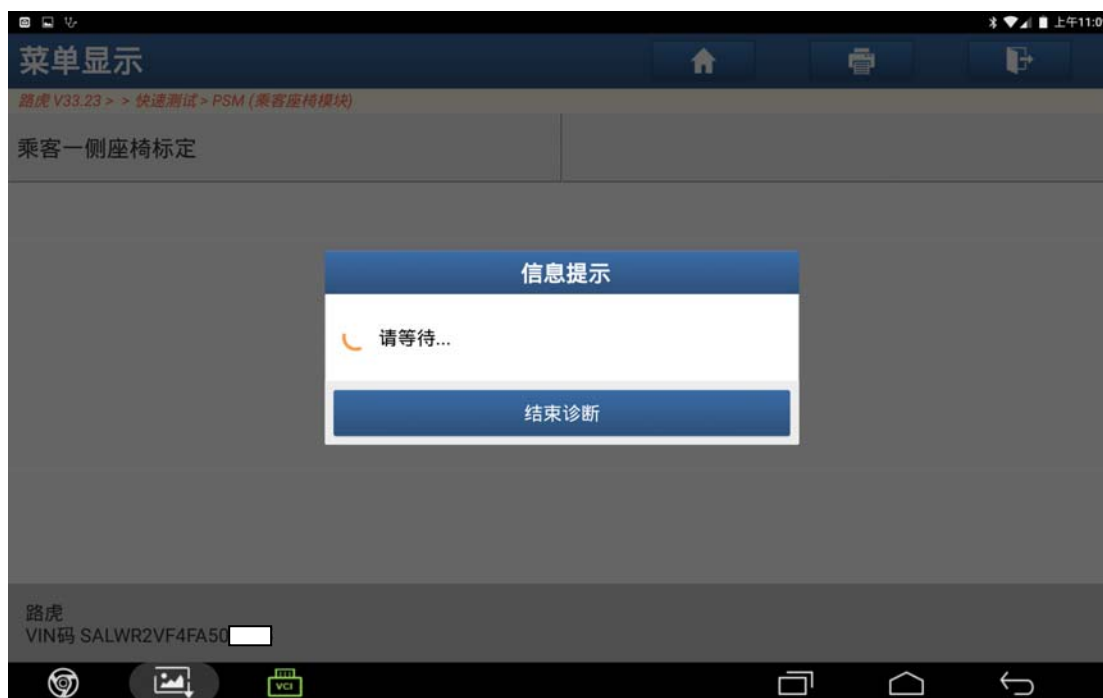
图 13

13). 设备提示等待, 如图 13;

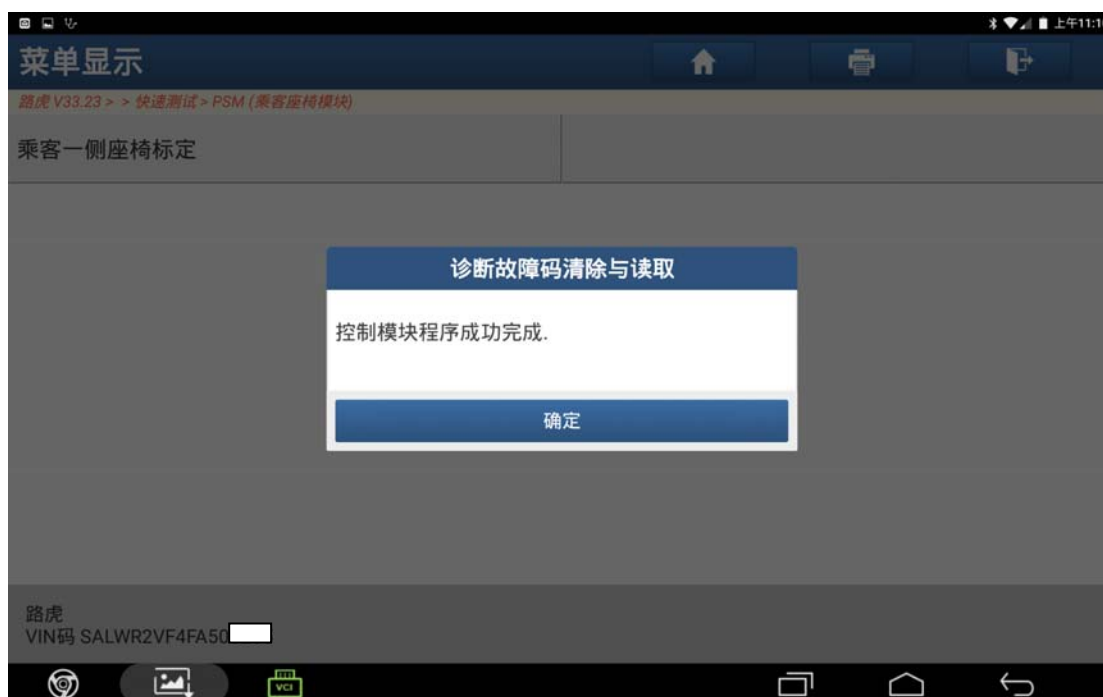
图 14

14). 特殊功能程序完成, 如图 14;
