## 路虎览胜坐垫更换

**实测车型：** 2014 年款路虎览胜，VIN 码：SALGV2EF3EA14\*\*\*\*，如下图：

**功能说明：** 右前座椅坐垫更换后，需要使用此功能校准座椅占用分级传感器。

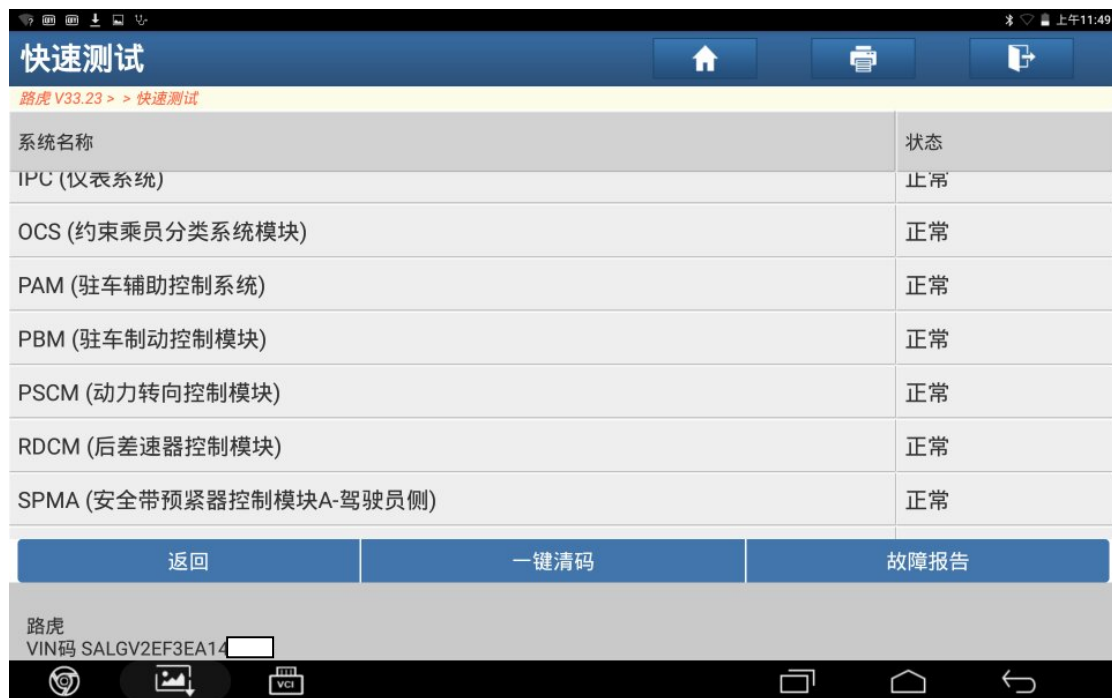
图 1

1). 选择“OCS（约束成员分类系统模块）”，如图 1；

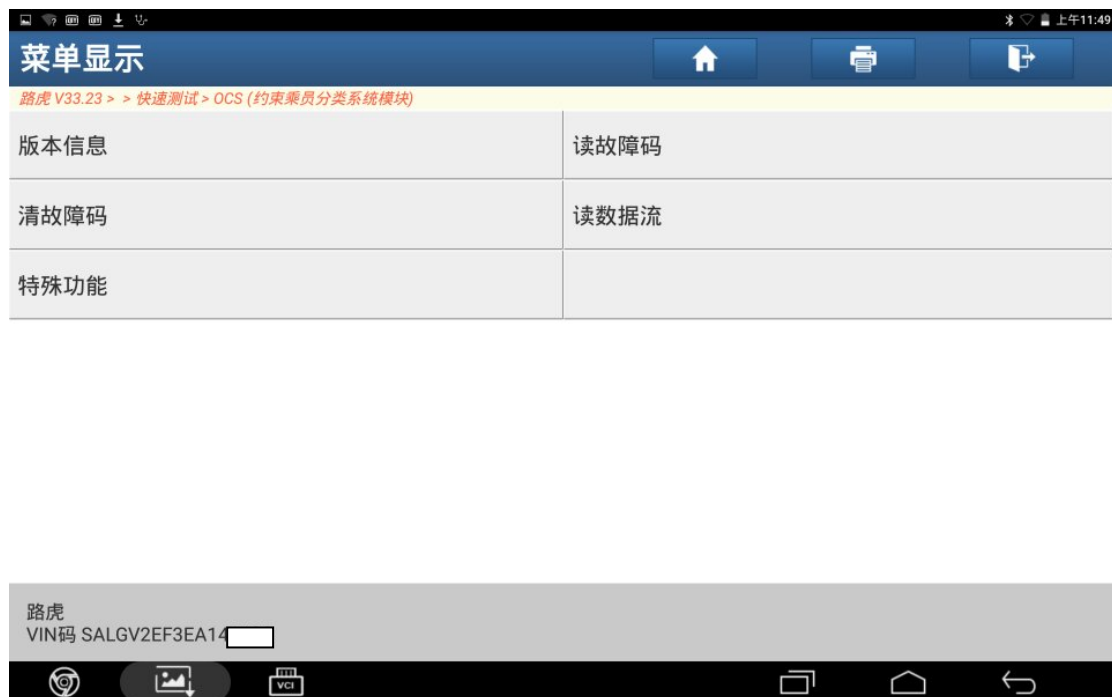
图 2

2). 选择“特殊功能”菜单，如图 2；

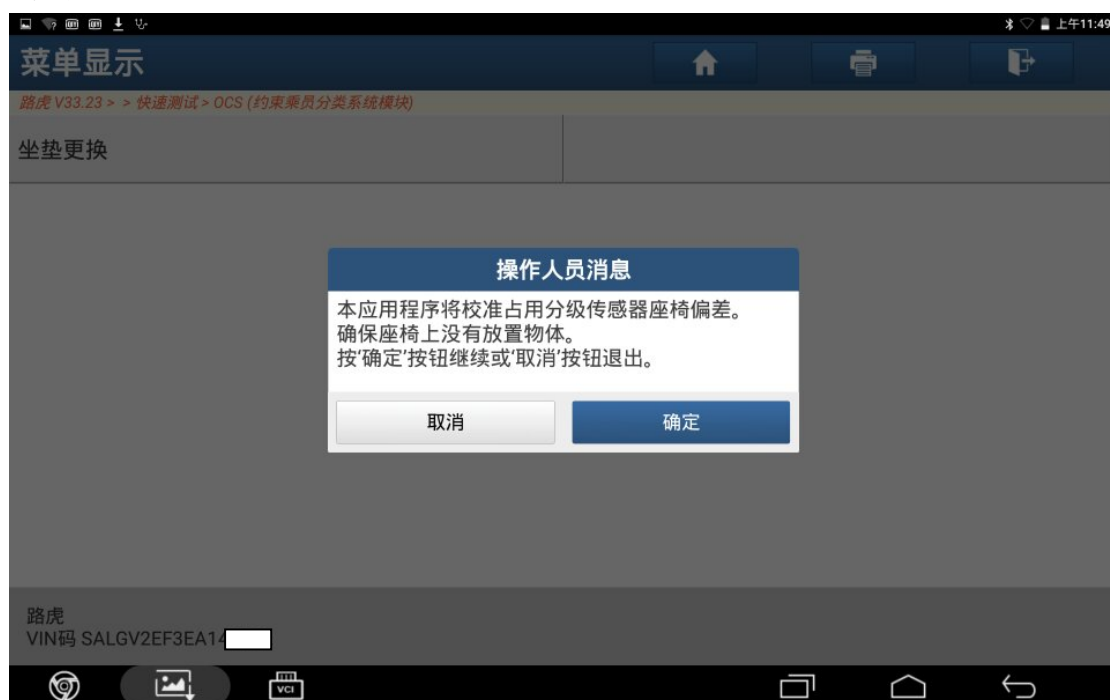
图 4

4). 本程序校准占用分级传感器座偏差，确保座椅上没有放置物体，点击“确定”，如图 4；

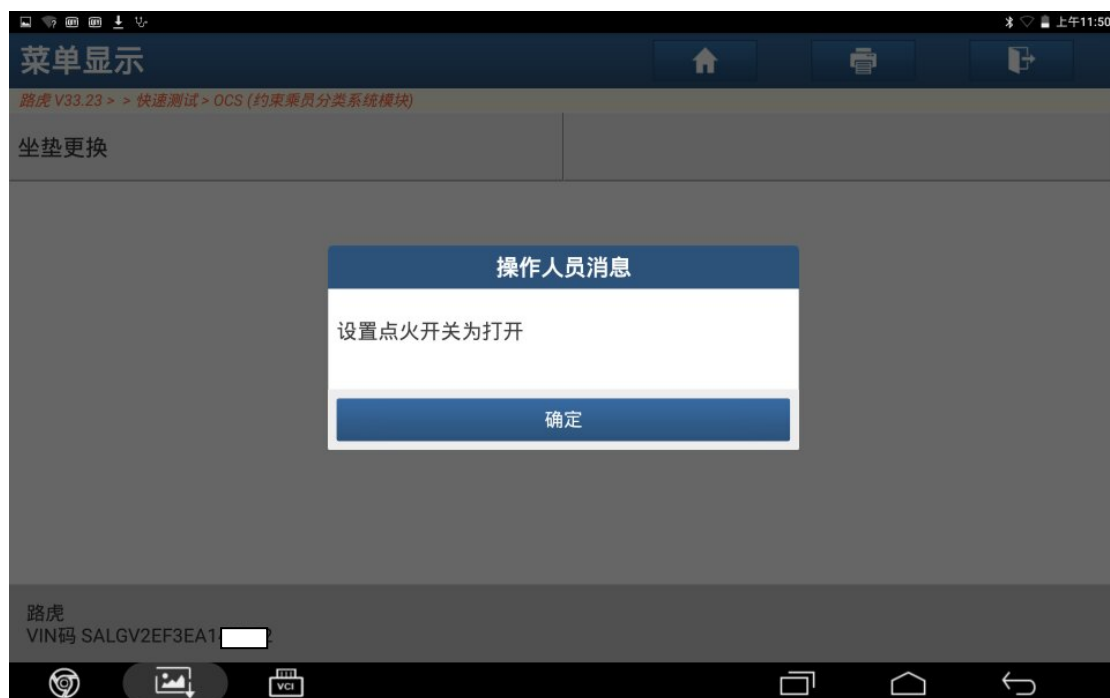
图 5

5). 打开点火开关，点击“确定”，如图 5；

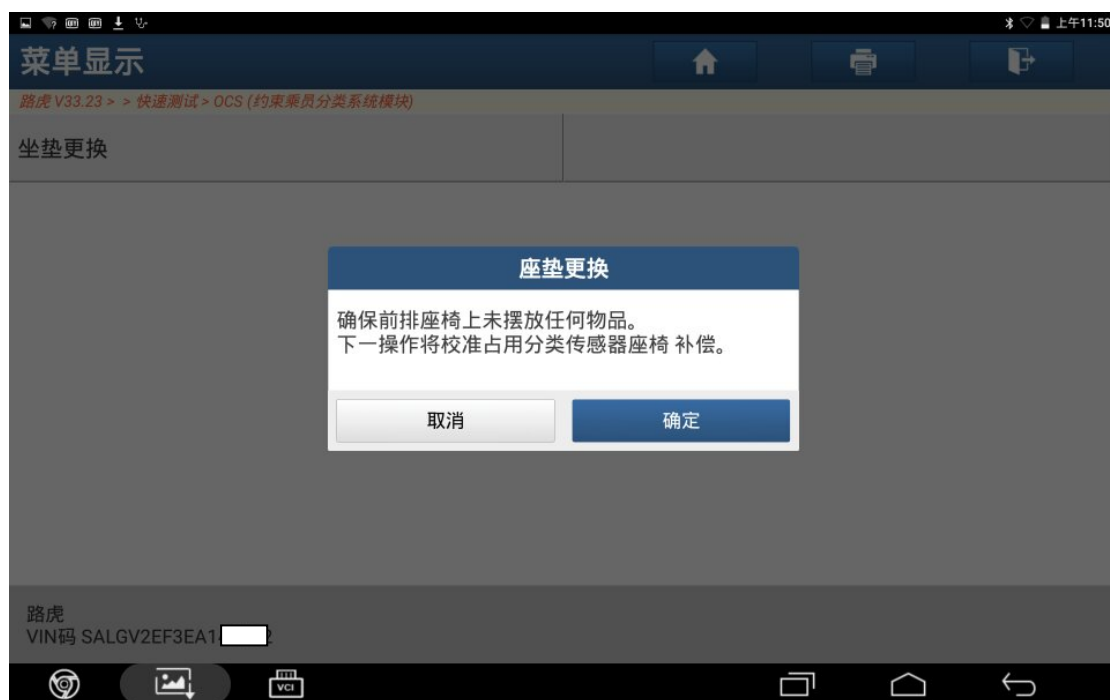
图 6

6). 确保前排座椅上未摆放任何物品，点击“确定”，如图 6；

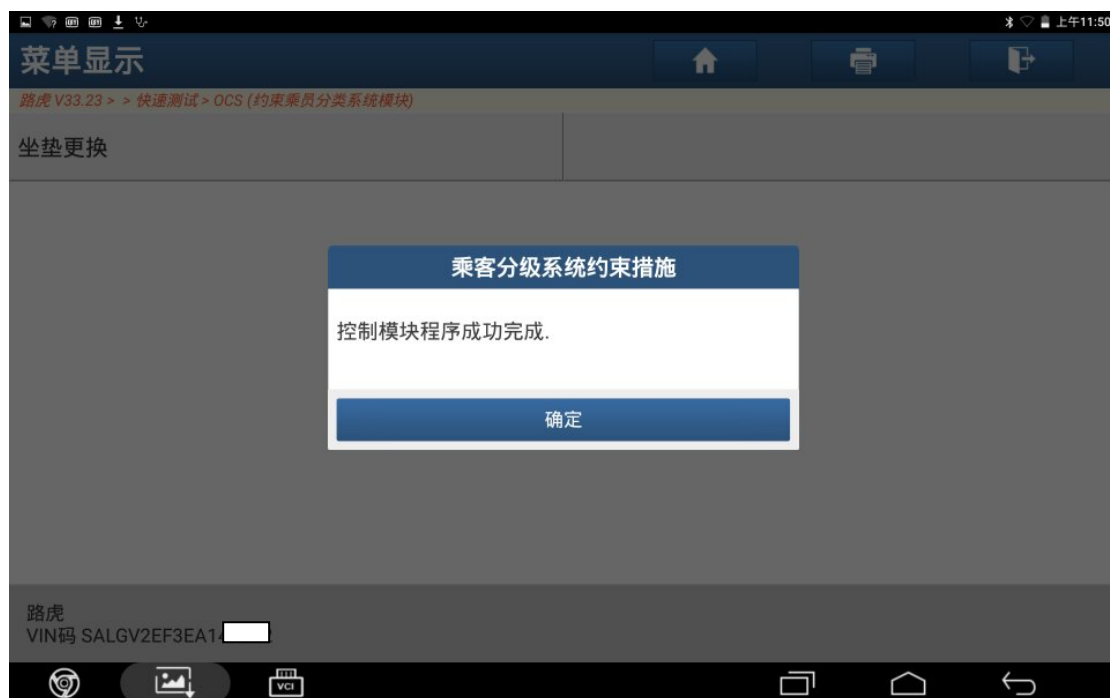
图 7

7). 控制模块程序成功完成, 点击“确定”, 如图 7;

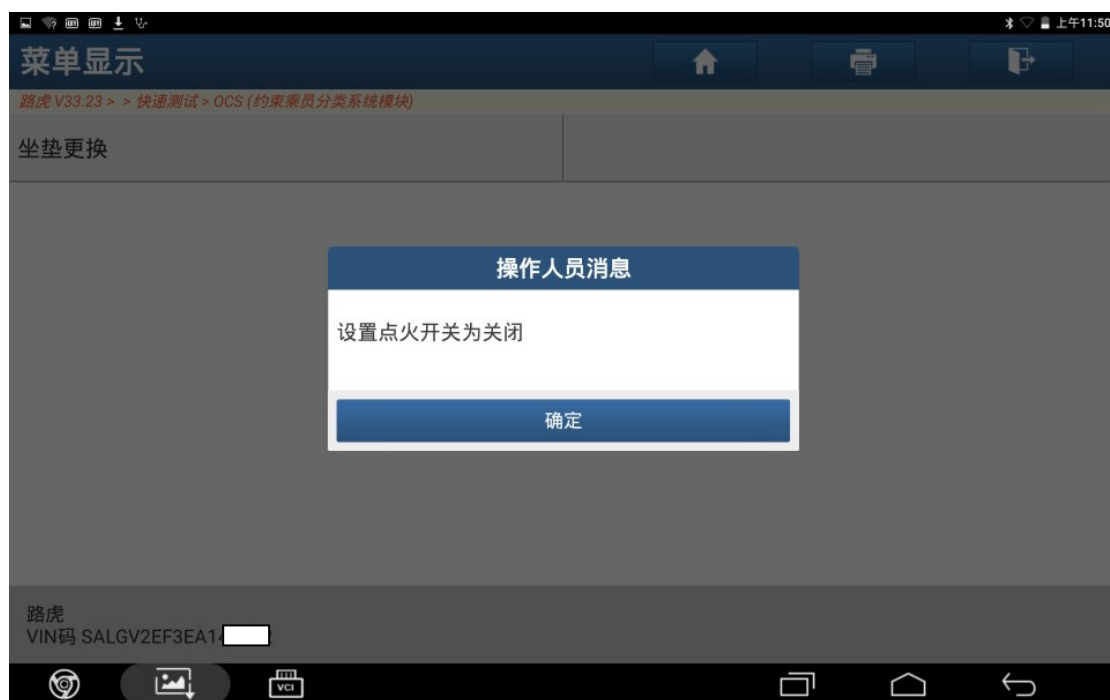
图 8

8). 关闭点火开关, 点击“确定”, 如图 8;

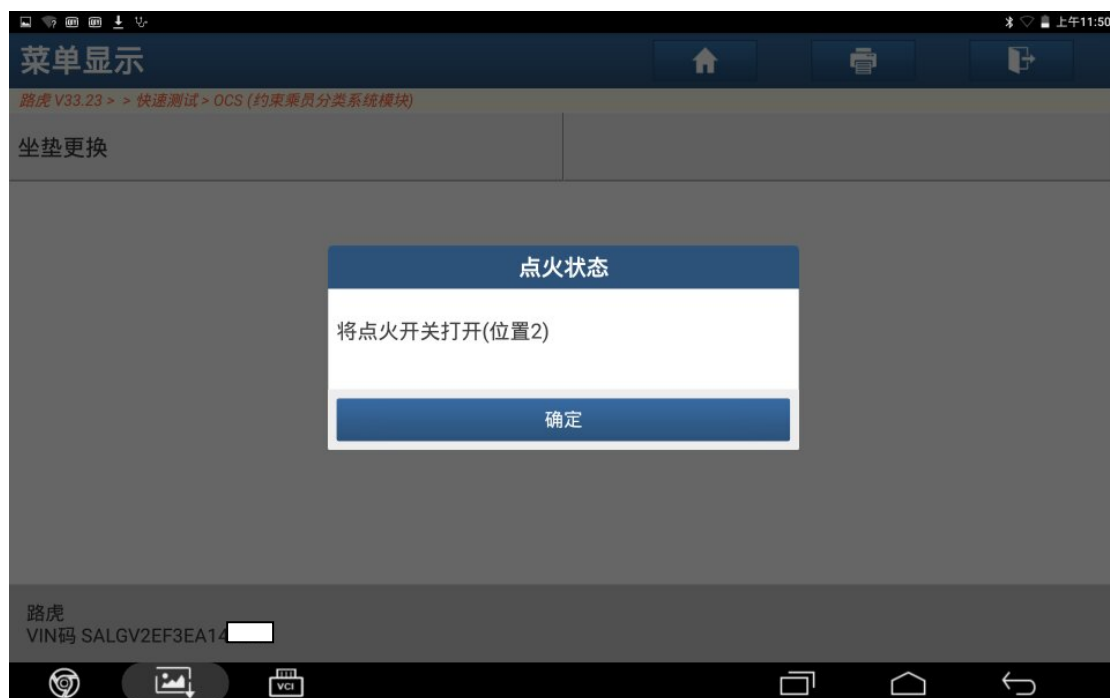
图 9

9). 打开点火开关, 点击“确定”, 如图 9;

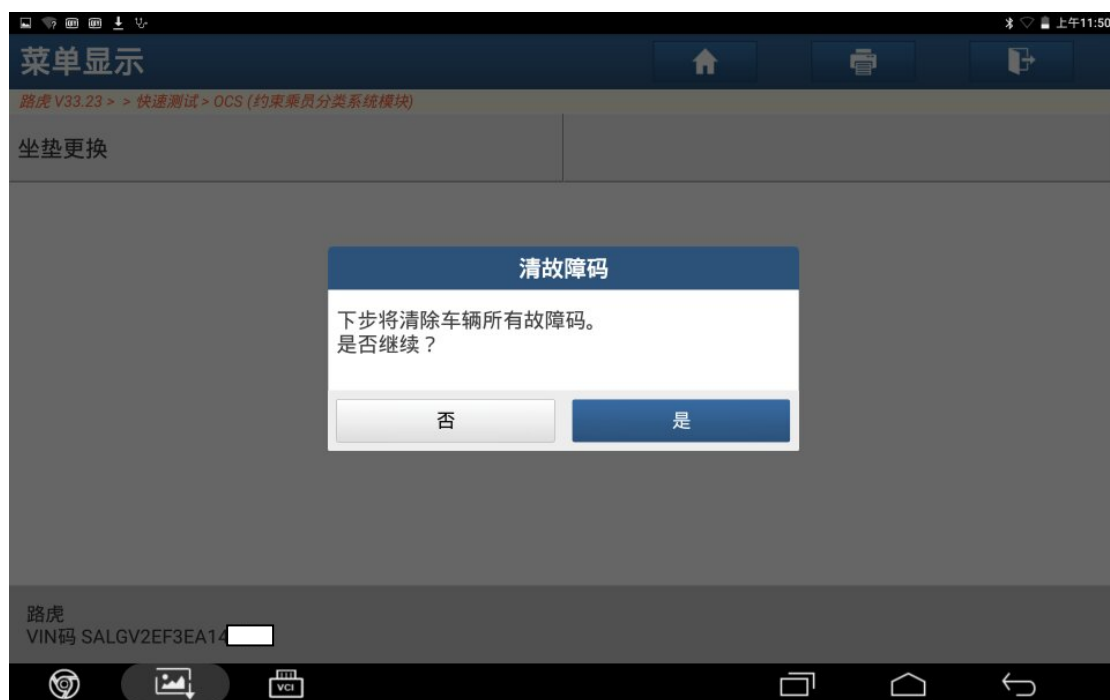
图 10

10). 点击“是”清除故障码, 如图 10;

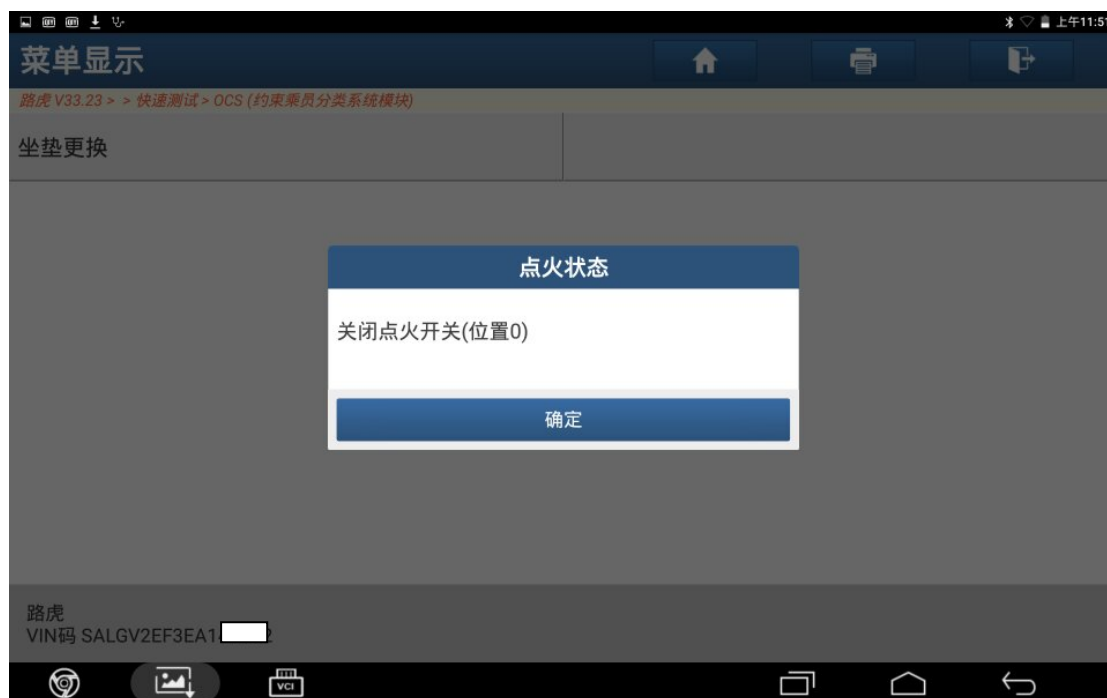
图 11

11). 关闭点火开关, 点击“确定”, 如图 11;

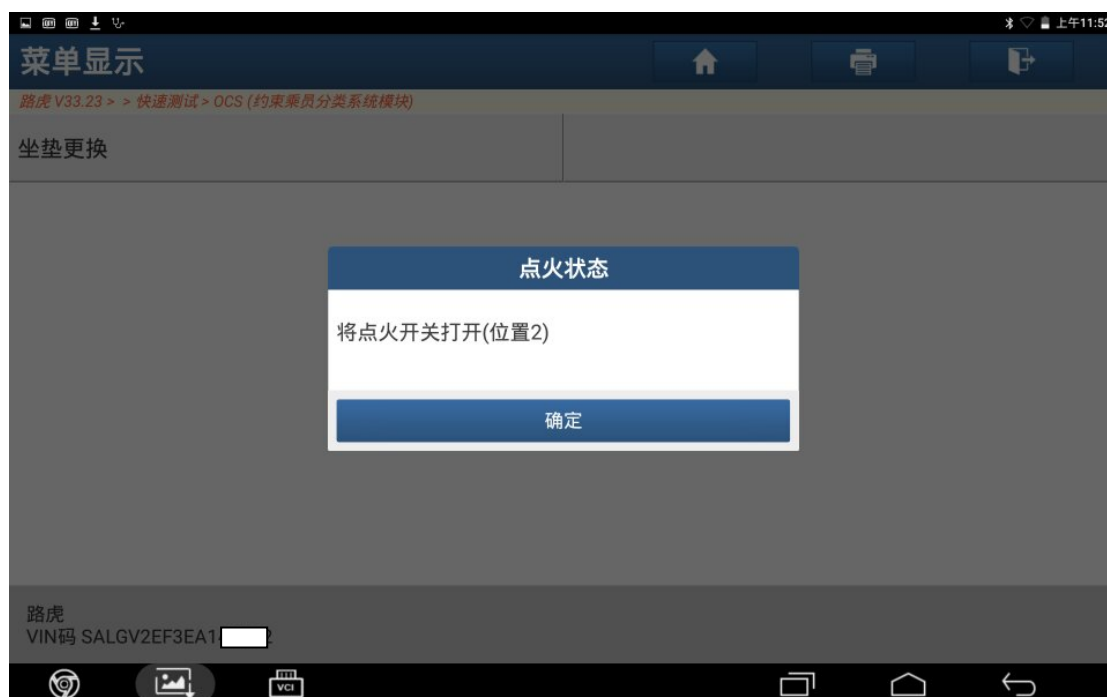
图 12

12). 打开点火开关, 点击“确定”, 如图 12;

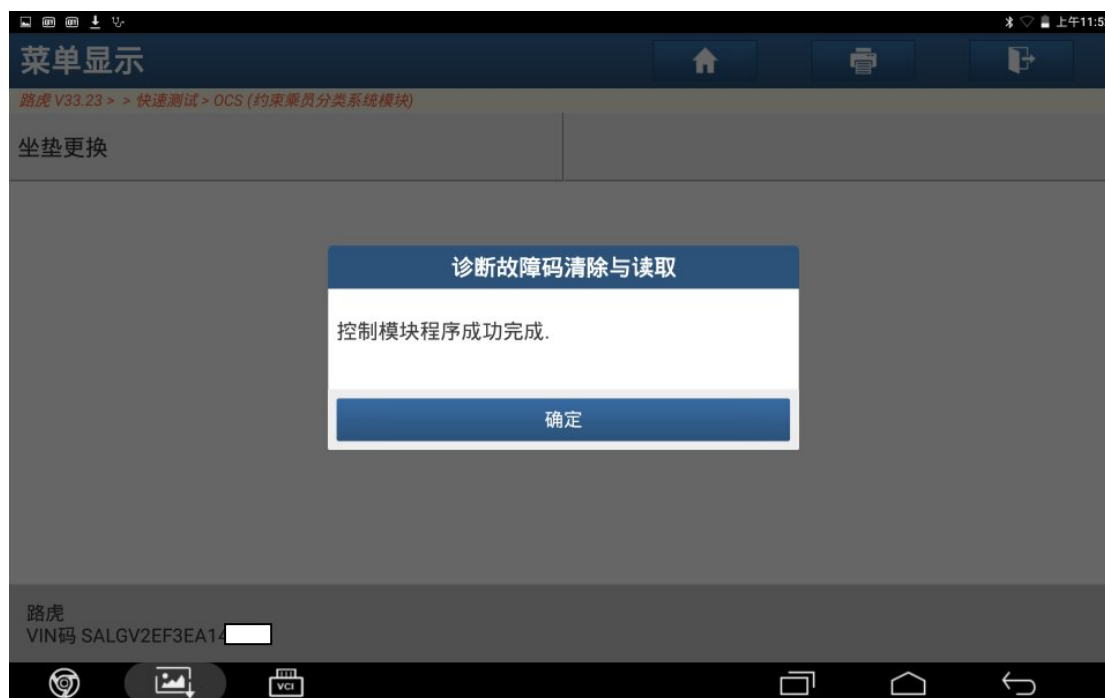
图 13

13). 控制模块程序成功完成，点击“确定”，如图 13；
