## 2014 年东风标致 408 保养灯归零

实测车型：2014 东风标致 408，VIN 码：LDC973Y41E229\*\*\*\*，如下图；

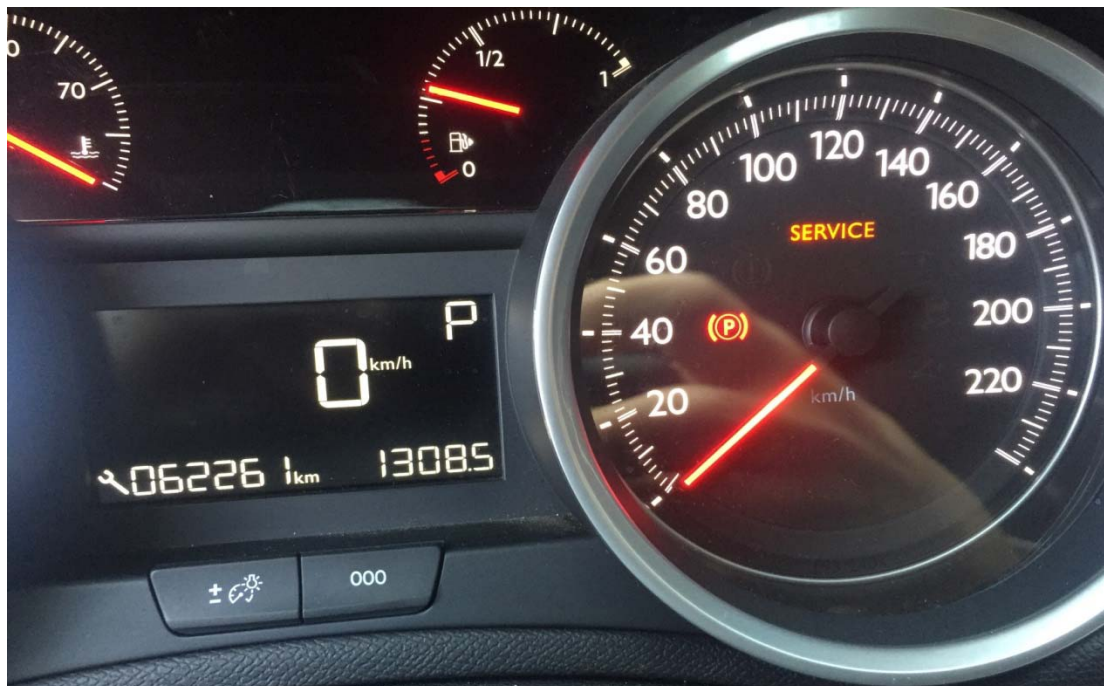
**功能说明：** 保养灯亮，做完保养后，做此功能可以消除保养提示灯，如下图；

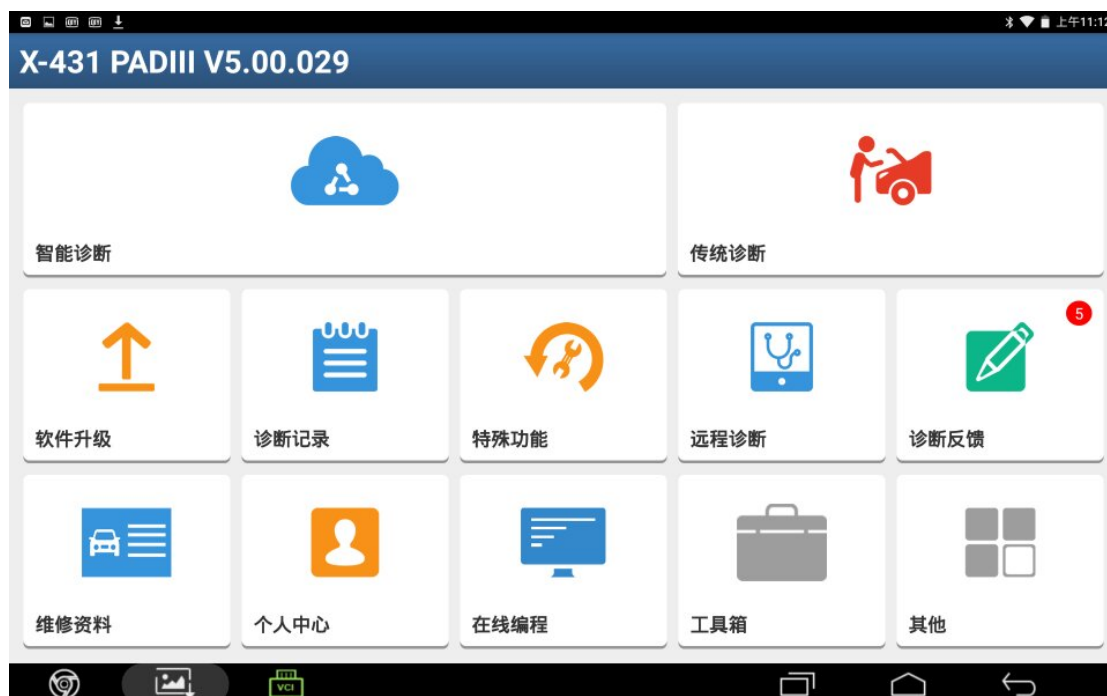
图 1

1). 选择“特殊功能”，如图 1；

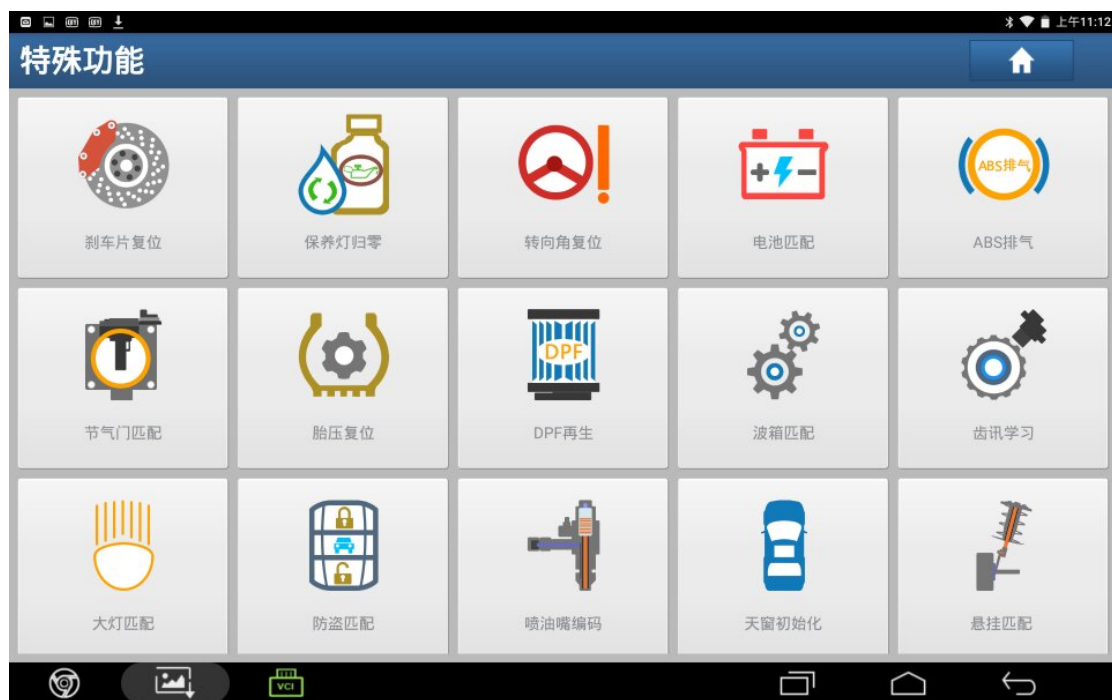
图 2

2). 选择“保养灯归零”，如图 2；

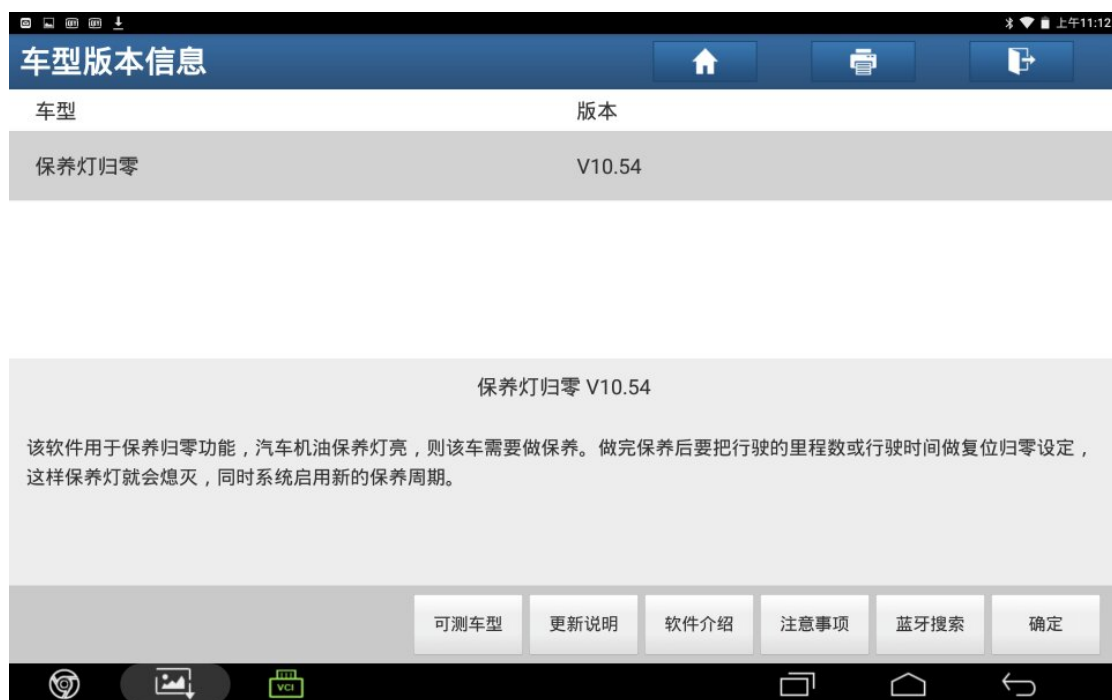
图 3

3). 点“确定”继续，如图 3；

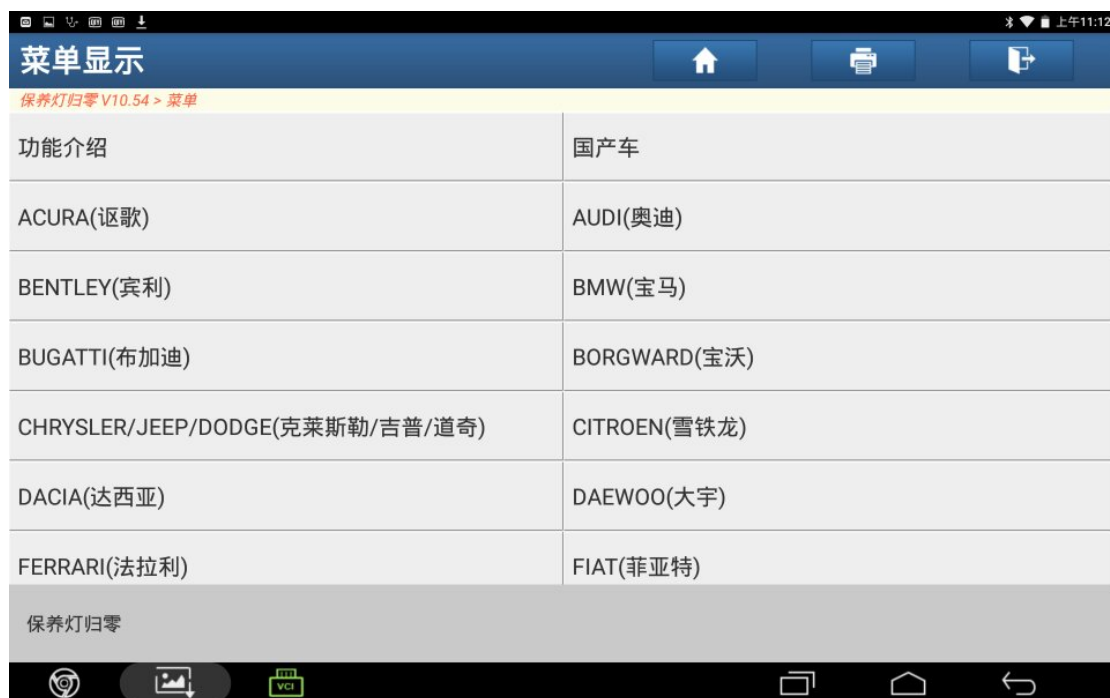
图 4

4). 选择“国产车”，如图 4；

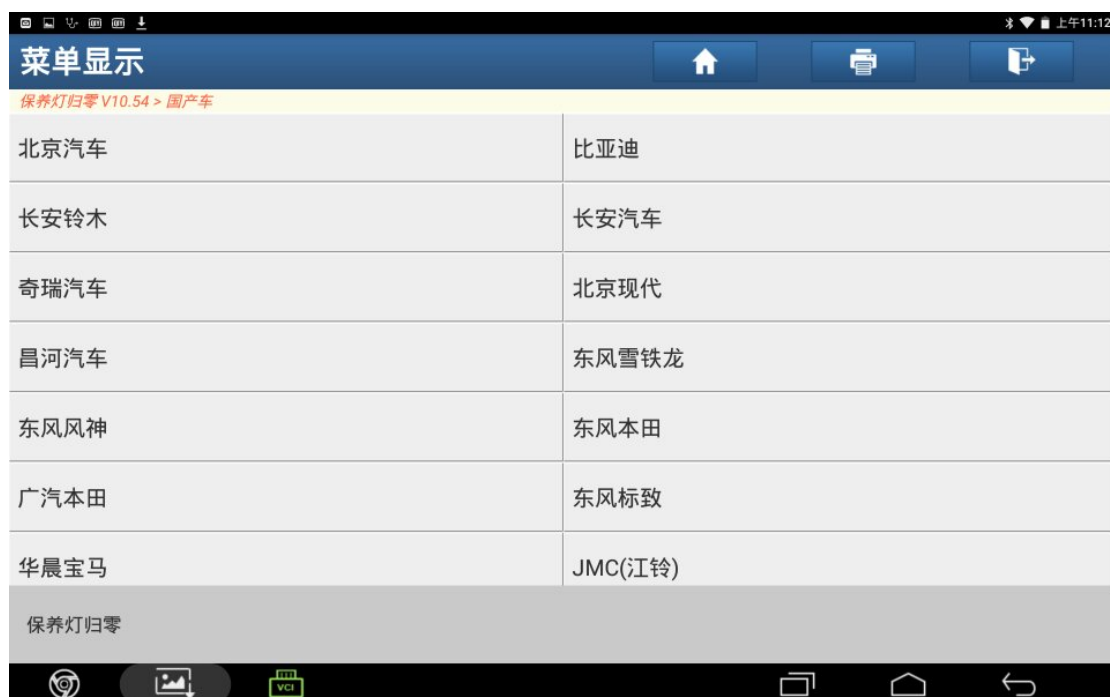
图 5

5). 选择“东风标志”，如图 5；

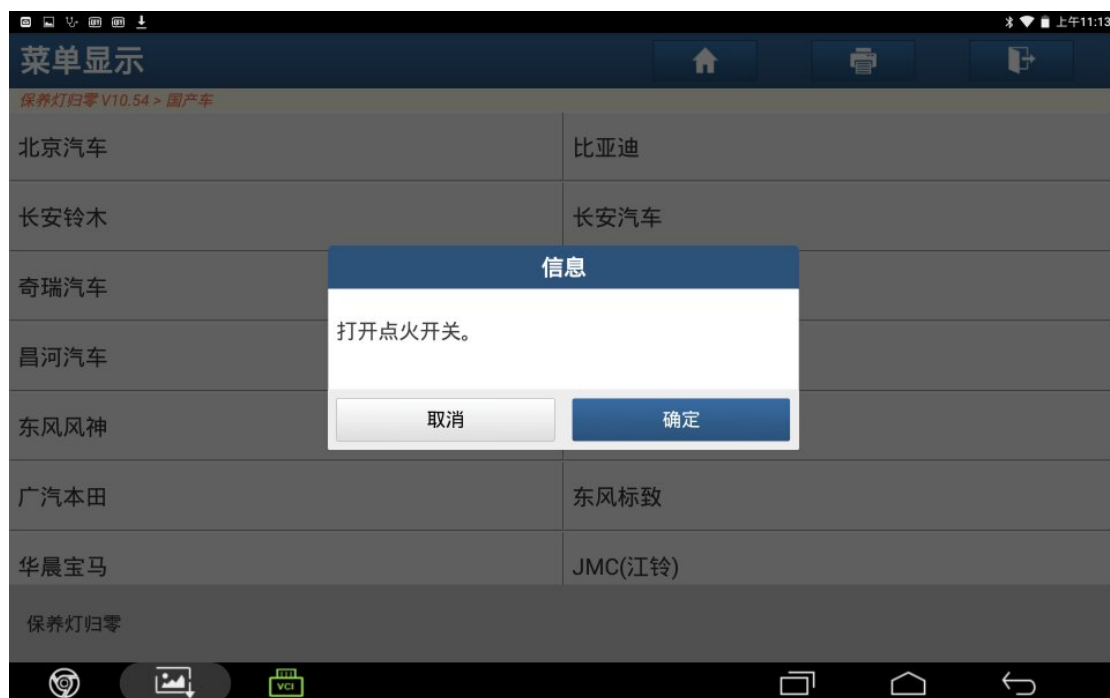
图 6

6). 打开点火开关，点“确定”，如图 6；

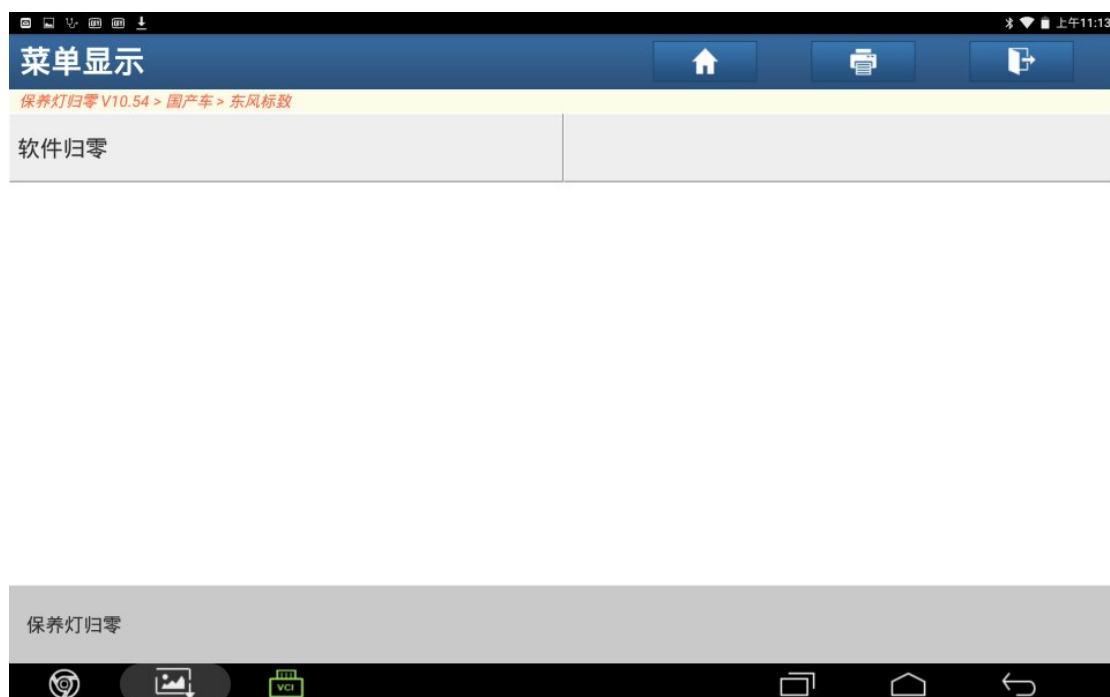
图 7

7). 点“软件归零”，如图 7；

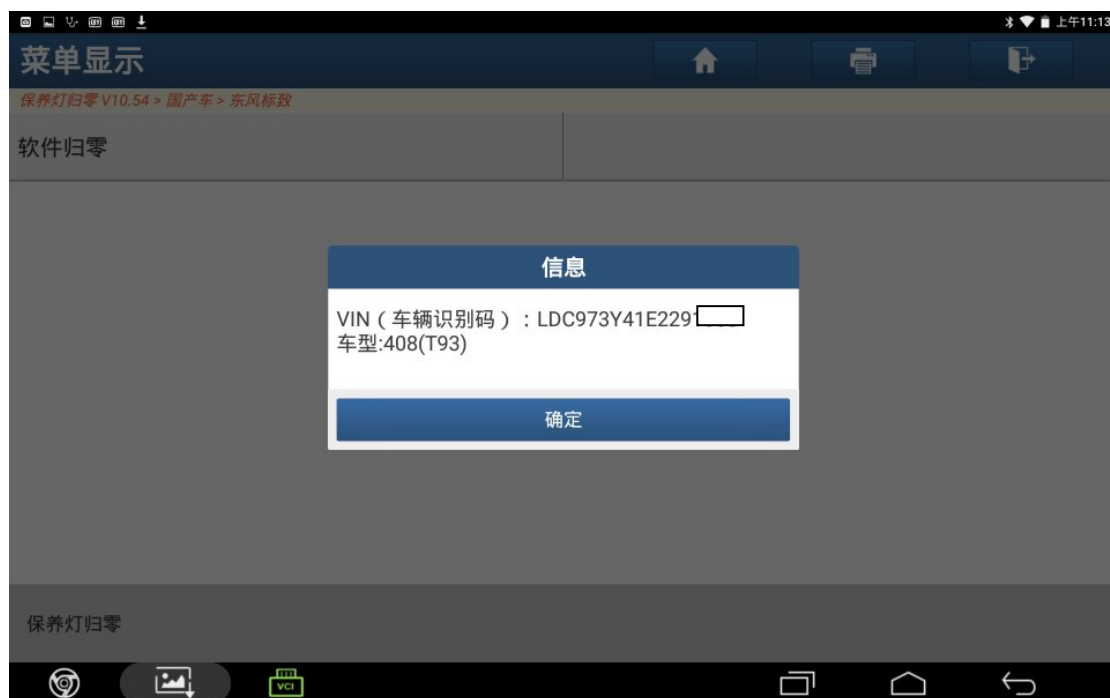
图 8

8). 确认车型信息正确，点“确定”，如图 8；

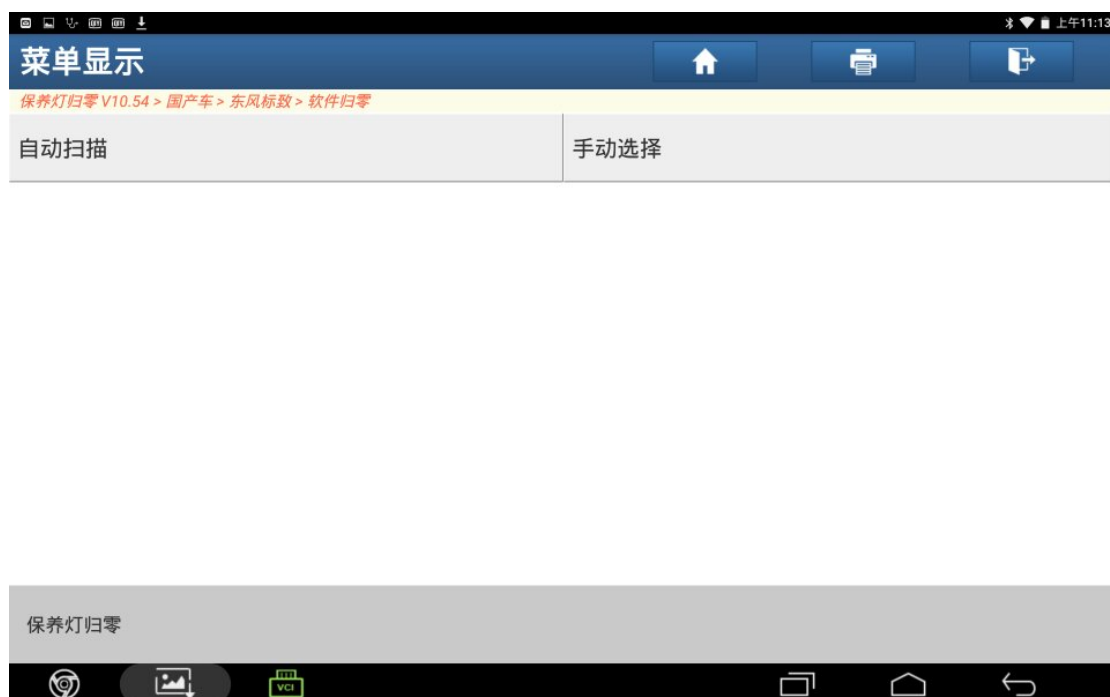
图 9

9). 选择“自动扫描”，如图 9；

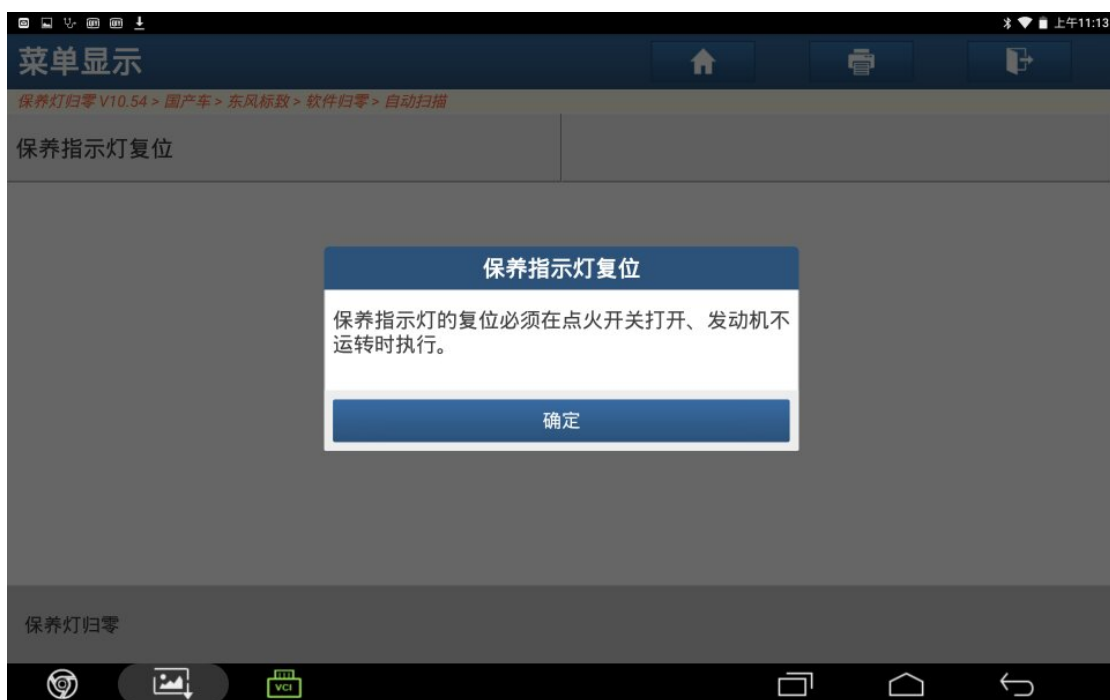
图 11

11). 确认点火开关打开，发动机不运转。点“确定”，如图 11；

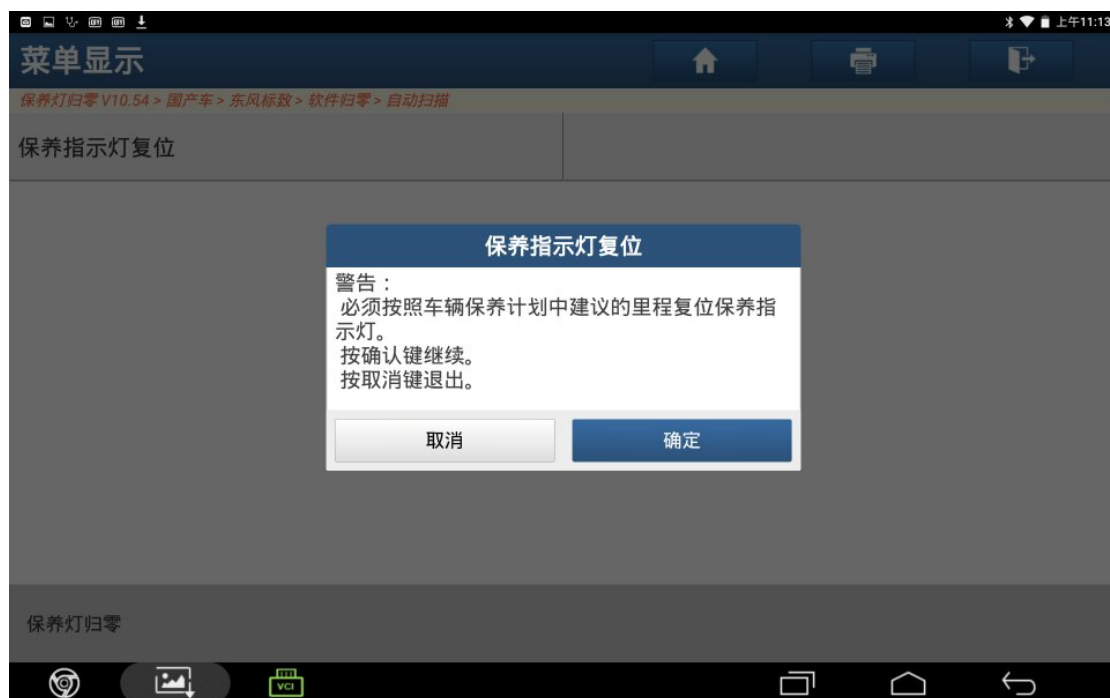
图 12

12). 点“确定”继续，如图 12;

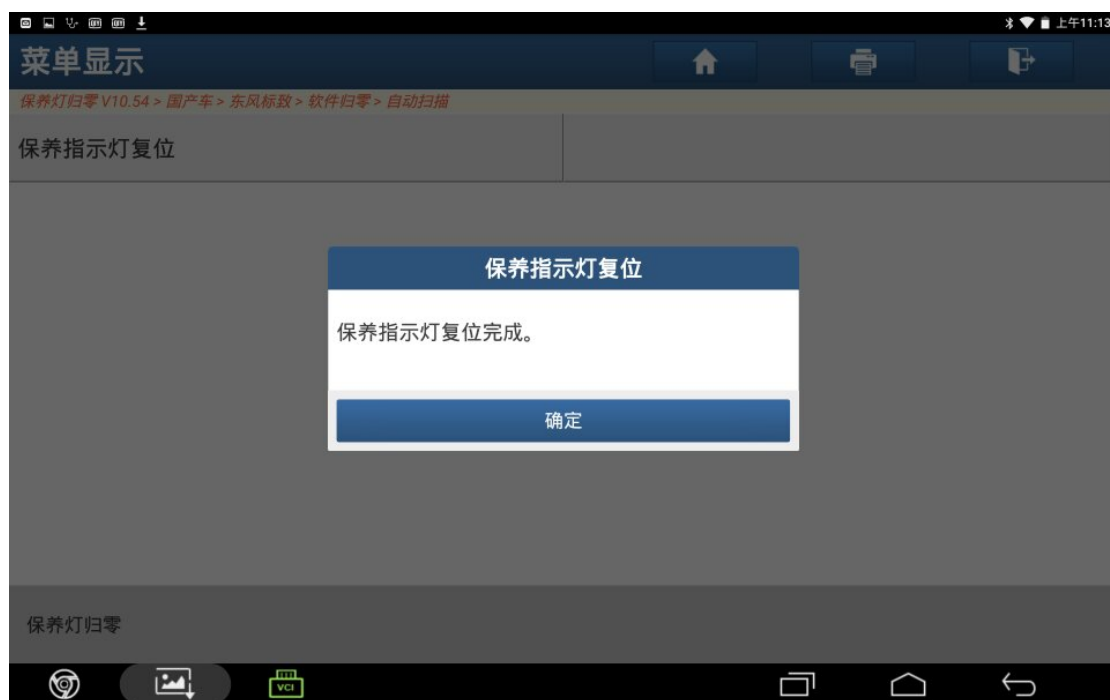
图 13

13). 保养指示灯复位完成，点“确定”，如图 13;

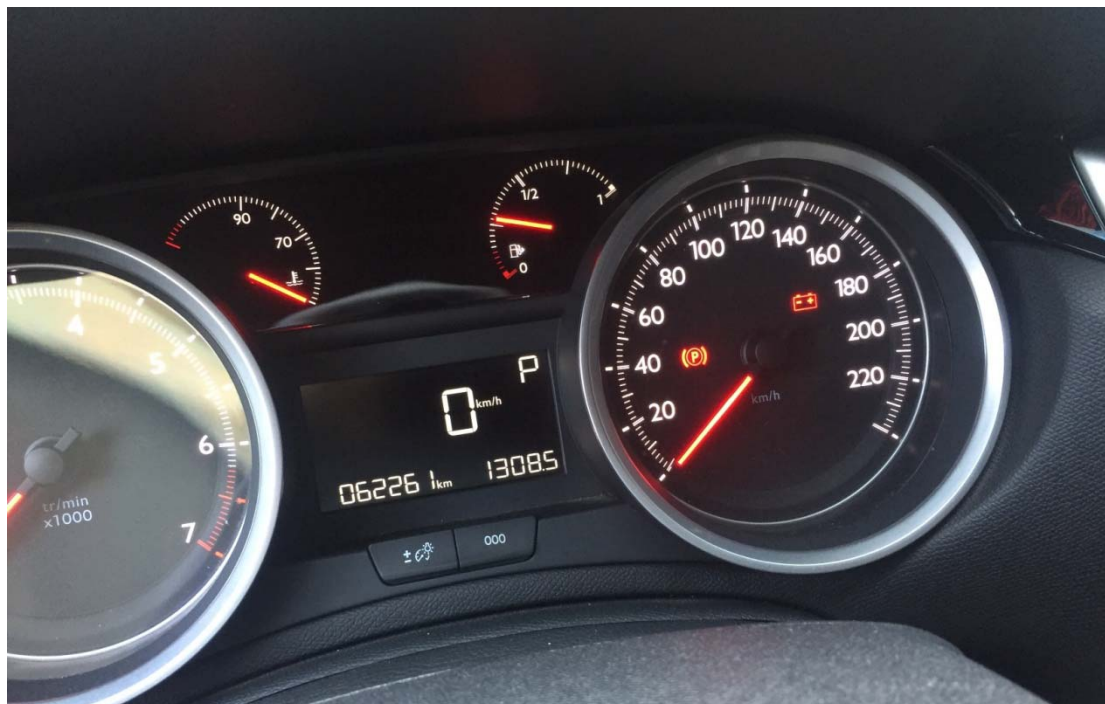
图 14

14). 车辆仪表上的保养提示灯灭，如图 14;
