2011 年华晨宝马 523Li 发动机特殊功能记录电池更换操作

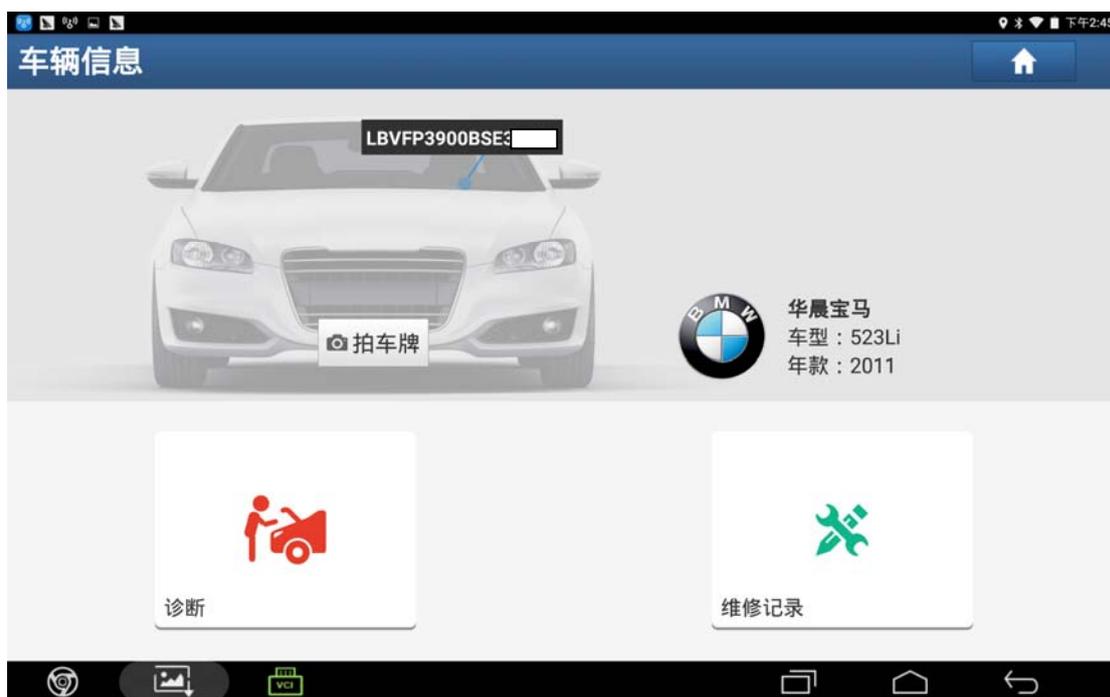
实测车型： 2011 年宝马 523Li，VIN 码：LBVFP3900BSE3****，如下图；

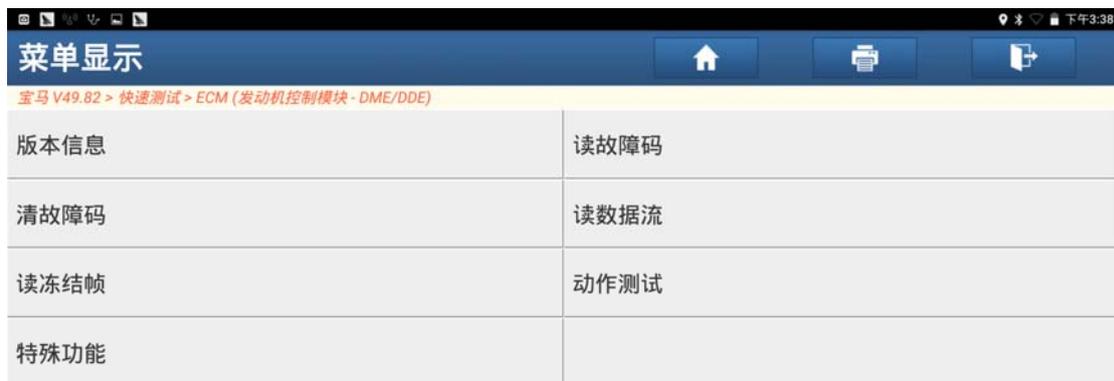
图 1

1). 进入 ECM 发动机控制模块, 选择“特殊功能”菜单, 如图 1;

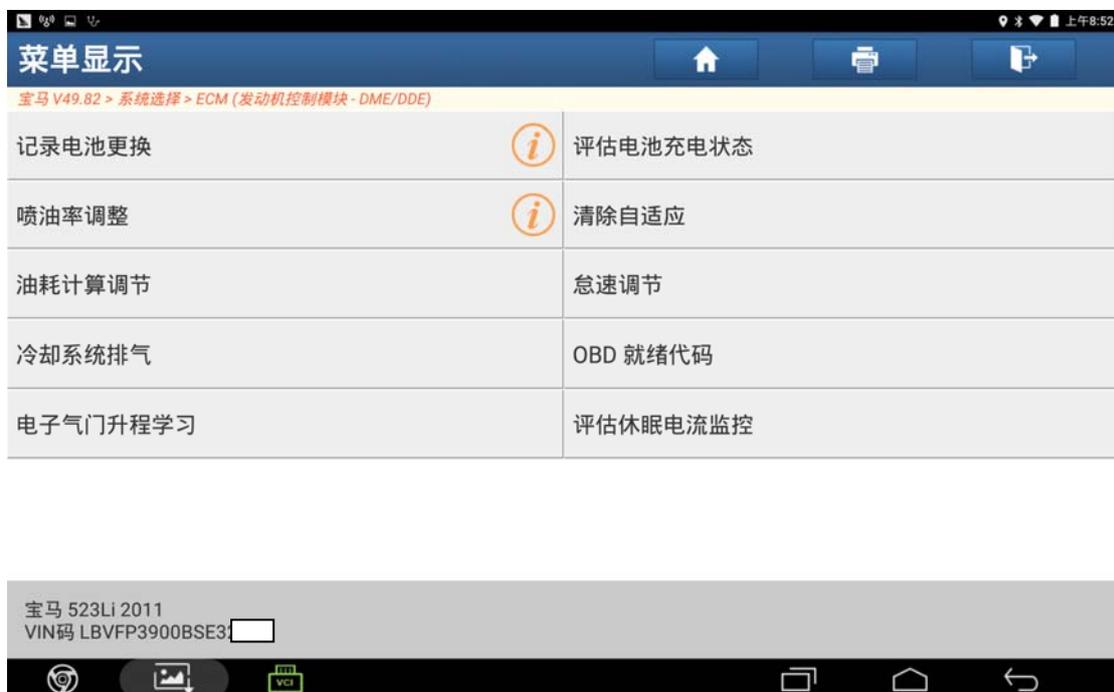
图 2

2). 选择“记录电池更换”, 如图 2;

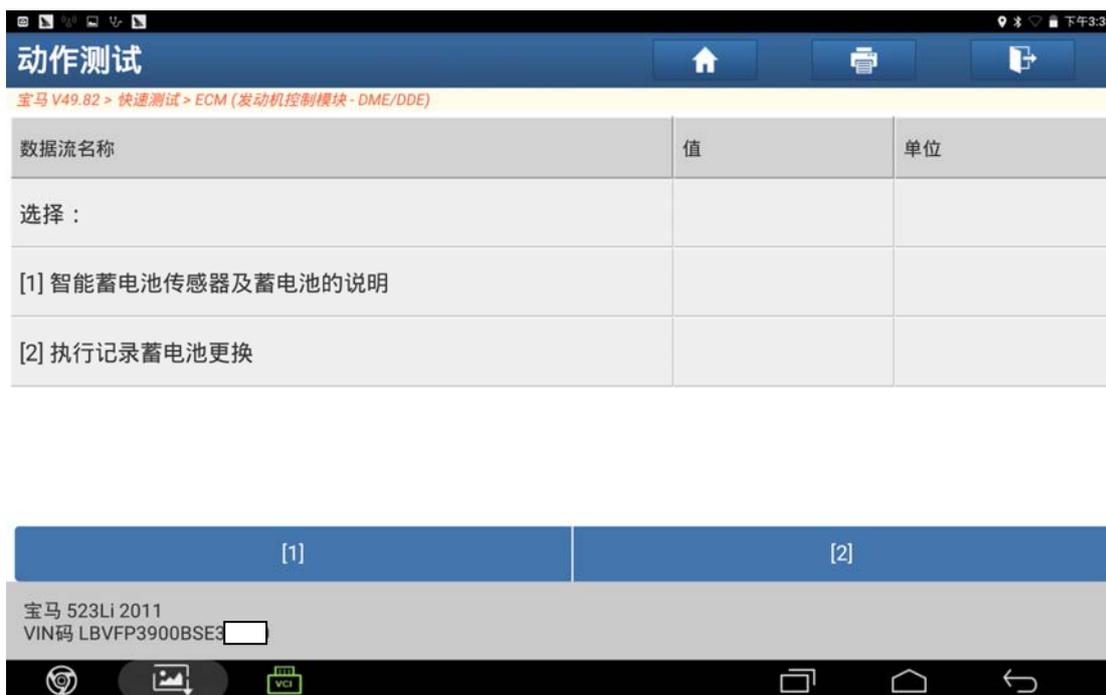
图 3

3). 点击 “[2]执行记录蓄电池更换”，如图 3；

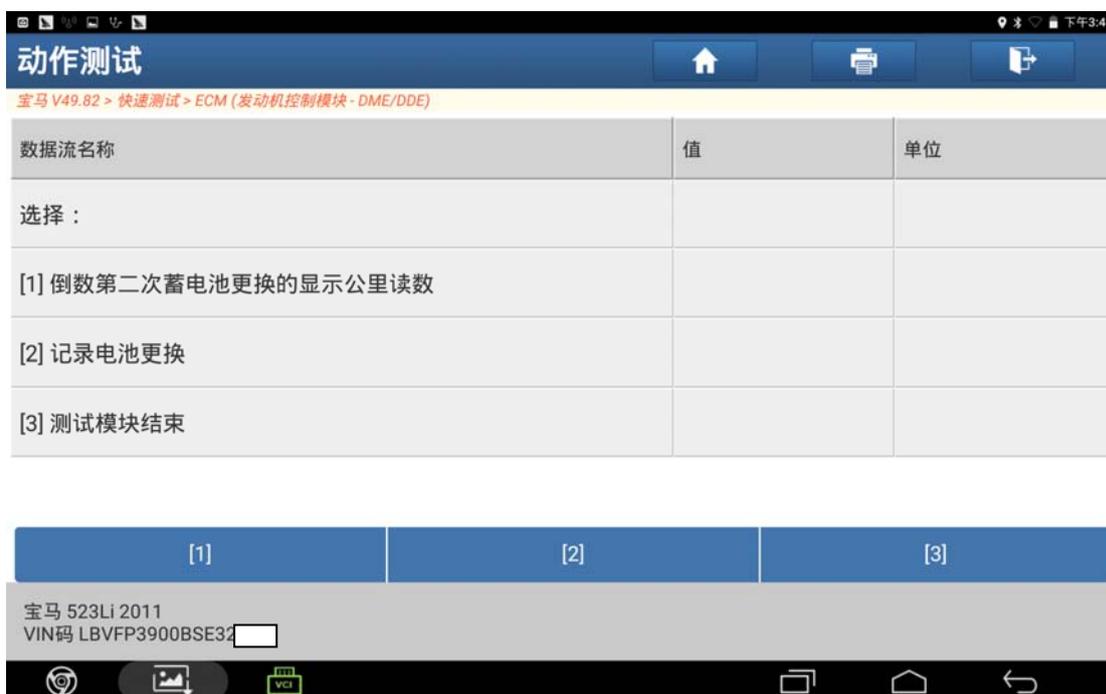
图 4

4). 点击 “[2]记录电池更换”，如图 4；

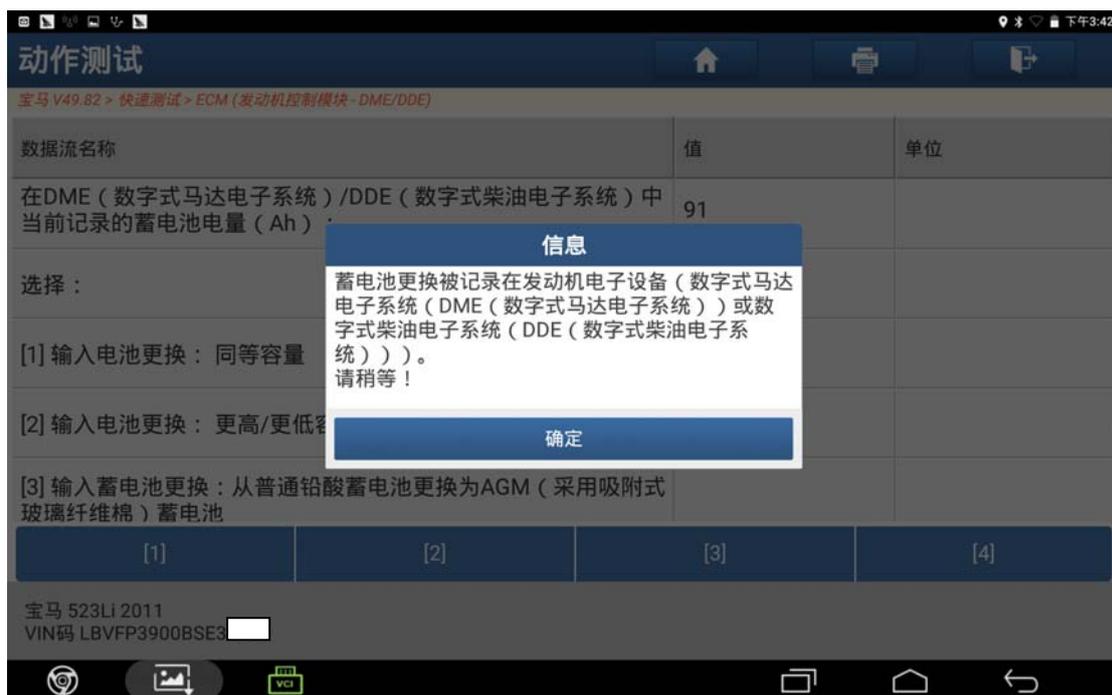
图 5

5). 点击 “[1]输入电池更换：同等容量”，点击“确定”，如图 5；

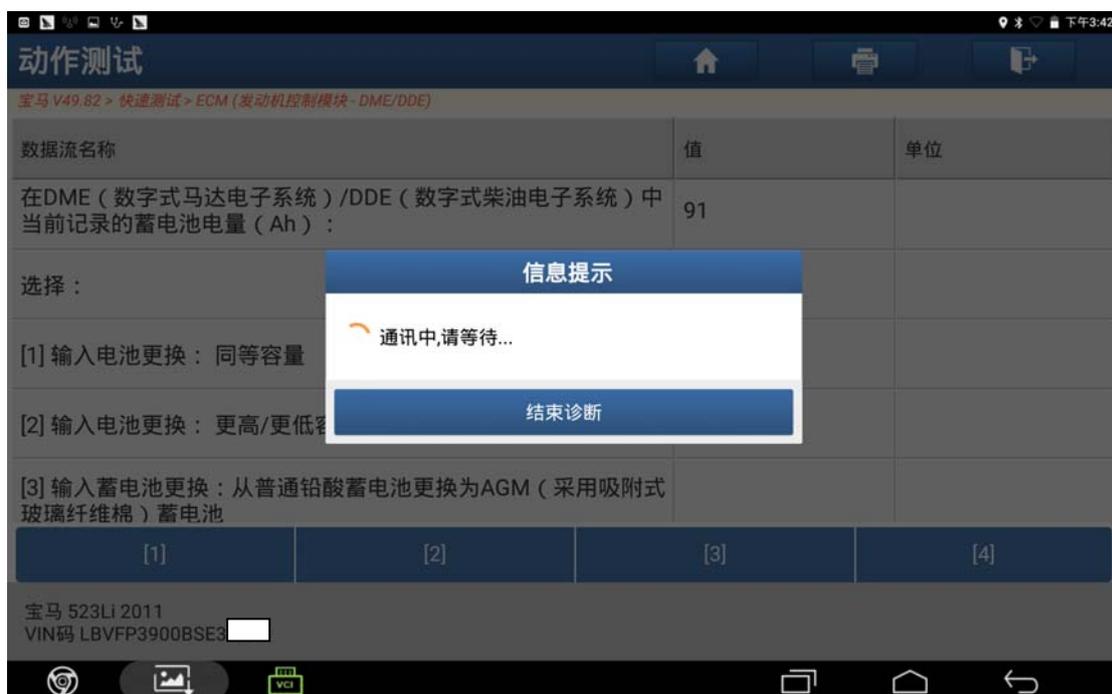
图 6

6). 提示通讯中，如图 6；

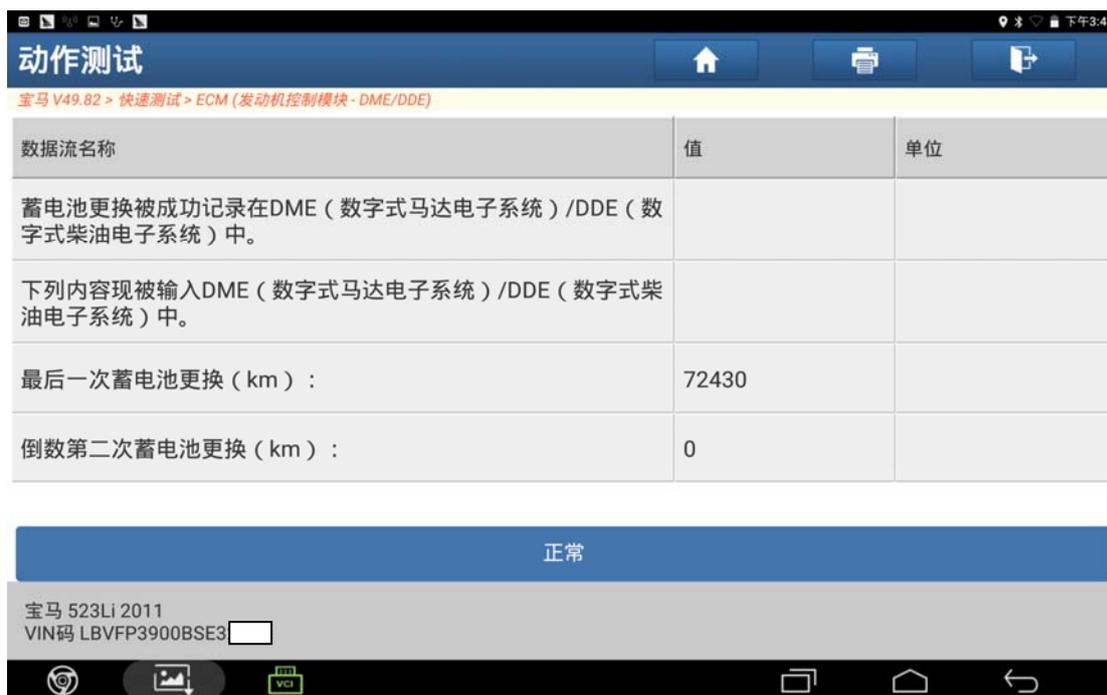
图 7

7). 蓄电池更换被成功记录在 DME 中，如图 7；

The screenshot shows the '动作测试' (Action Test) screen in the Launch diagnostic software. The breadcrumb path is '宝马 V49.82 > 快速测试 > ECM (发动机控制模块 - DME/DDE)'. A table displays the following data:

数据流名称	值	单位
蓄电池更换被成功记录在DME (数字式马达电子系统) /DDE (数字式柴油电子系统) 中。		
下列内容现被输入DME (数字式马达电子系统) /DDE (数字式柴油电子系统) 中。		
最后一次蓄电池更换 (km) :	72430	
倒数第二次蓄电池更换 (km) :	0

Below the table, a blue button labeled '正常' (Normal) is visible. At the bottom, the vehicle information is shown: '宝马 523Li 2011' and 'VIN码 LBVFP3900BSE3' with a small input field.

8). 点击“正常”退出软件，蓄电池更换被成功记录。
