2017 年款保时捷卡宴活动天窗失去一键 开关功能复位方法

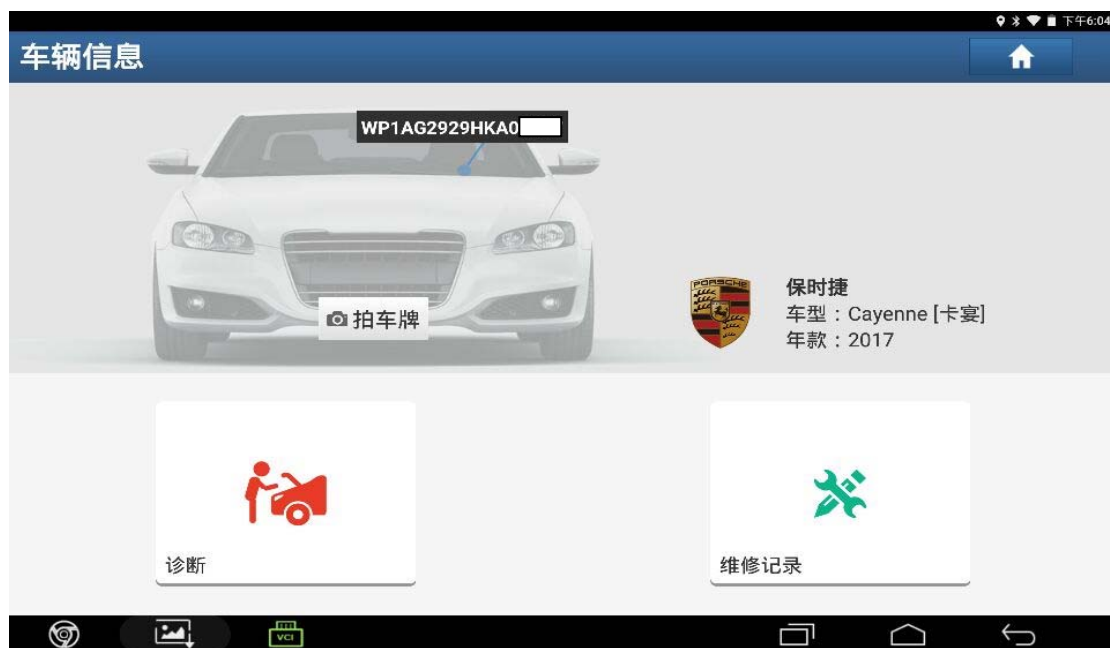
图 1

1). 选择智能诊断，识别出车辆信息，如图 1；

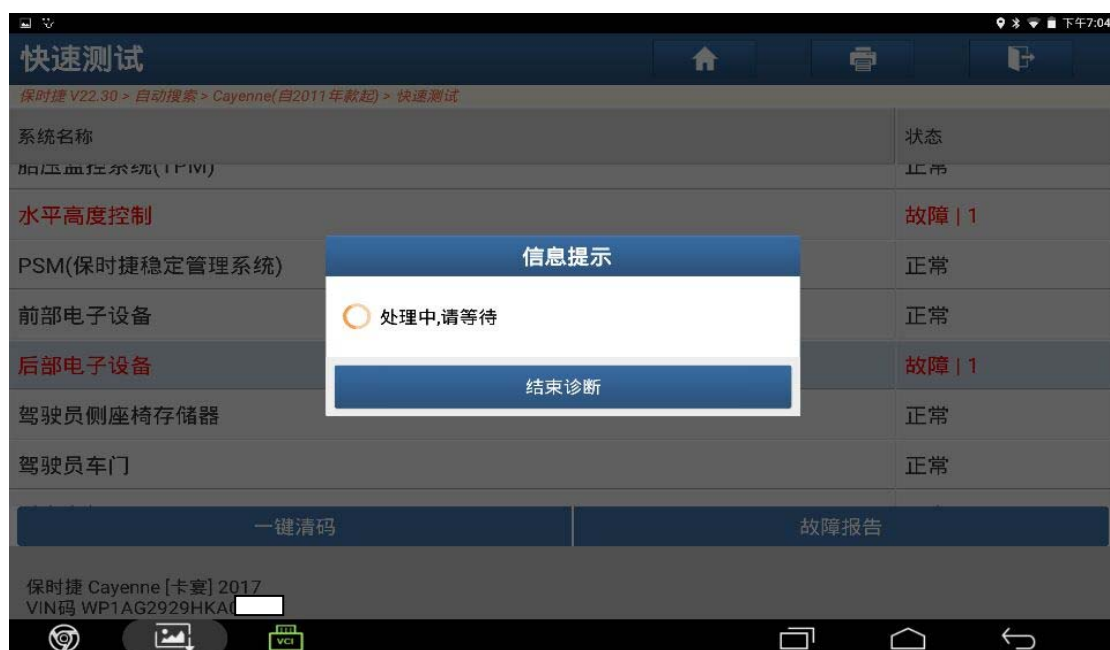
图 2

2). 扫描到“后部电子设备”模块有故障码，如图 2；

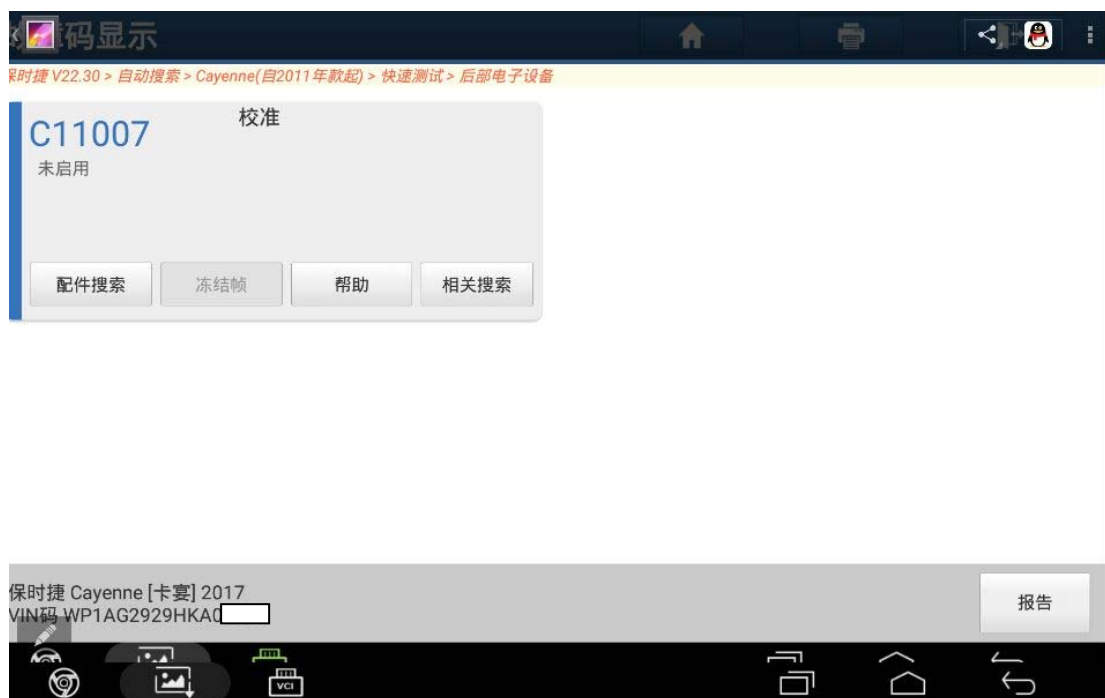
图 3

3). 进入后部电子模块，读取故障代码，故障码显示未校准，如图 3；

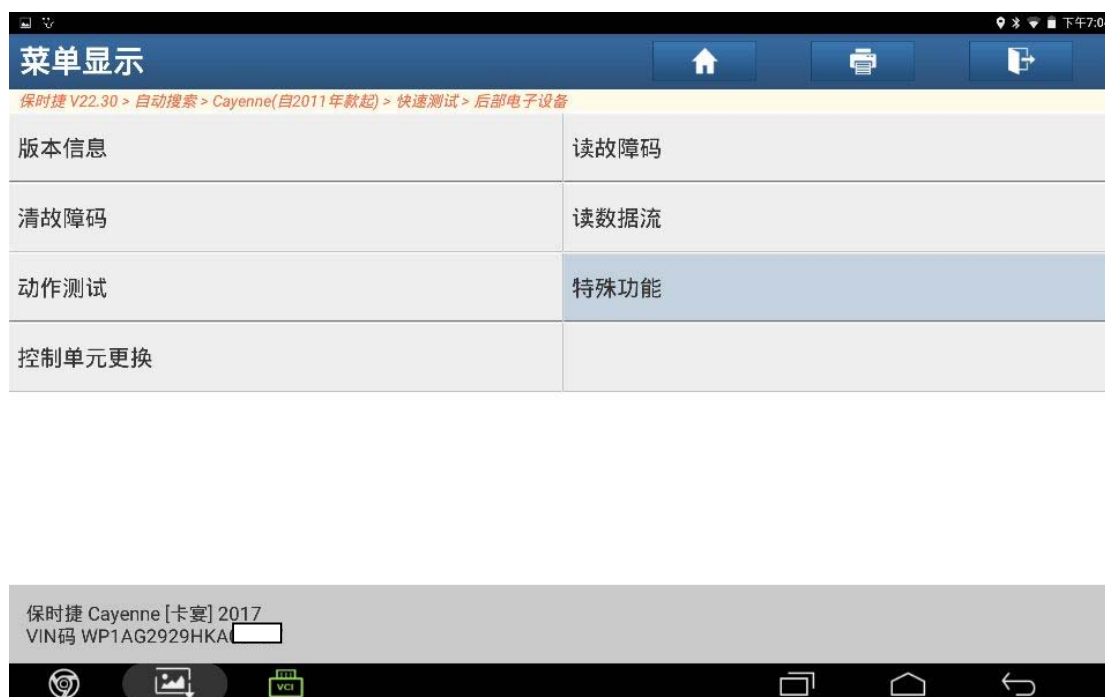
图 4

4). 返回选“特殊功能”，如图 4；

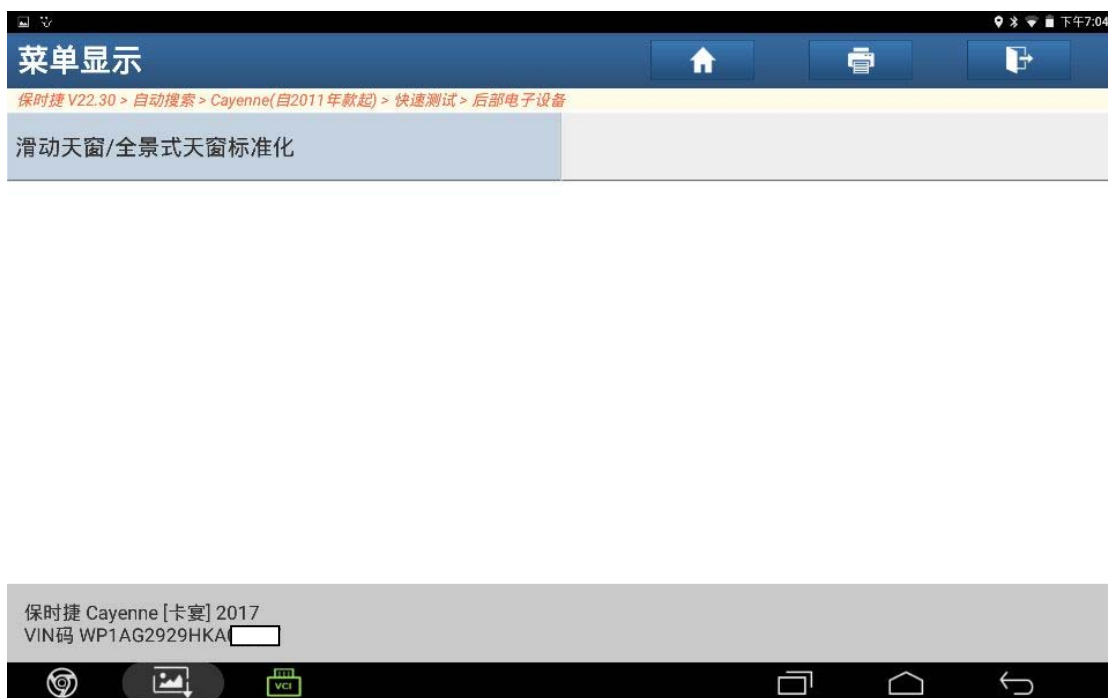
图 5

5). 选择“滑动天窗/全景式天窗标准化”，如图 5；

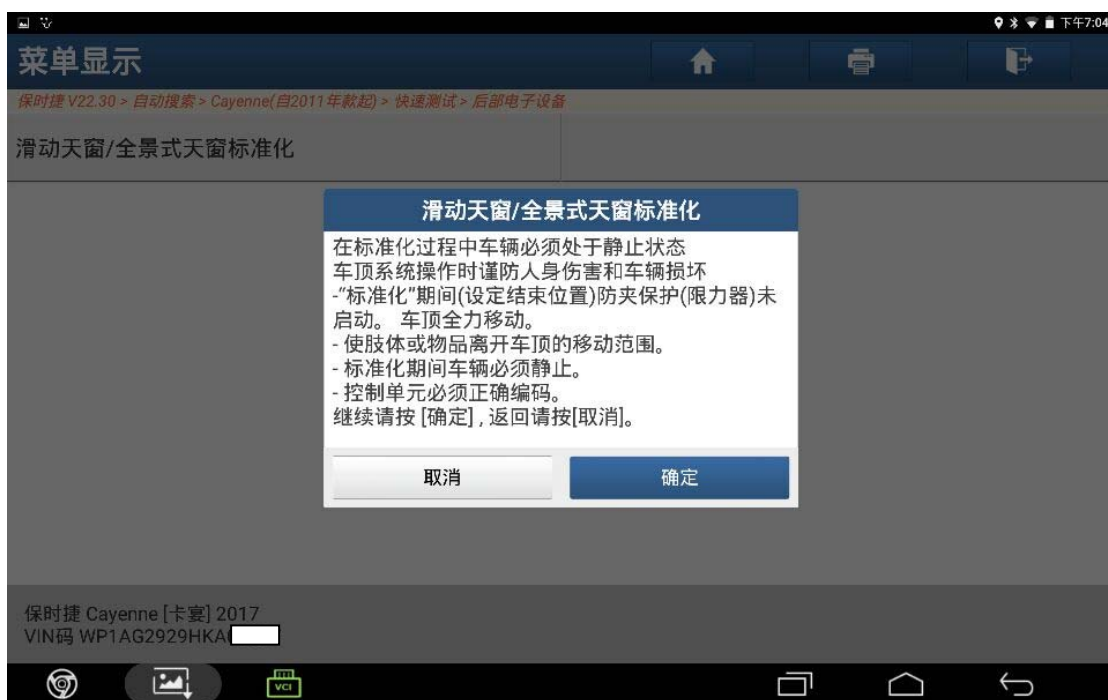
图 6

6). 阅读提示信息，确认满足条件后点击“确定”，如图 6；

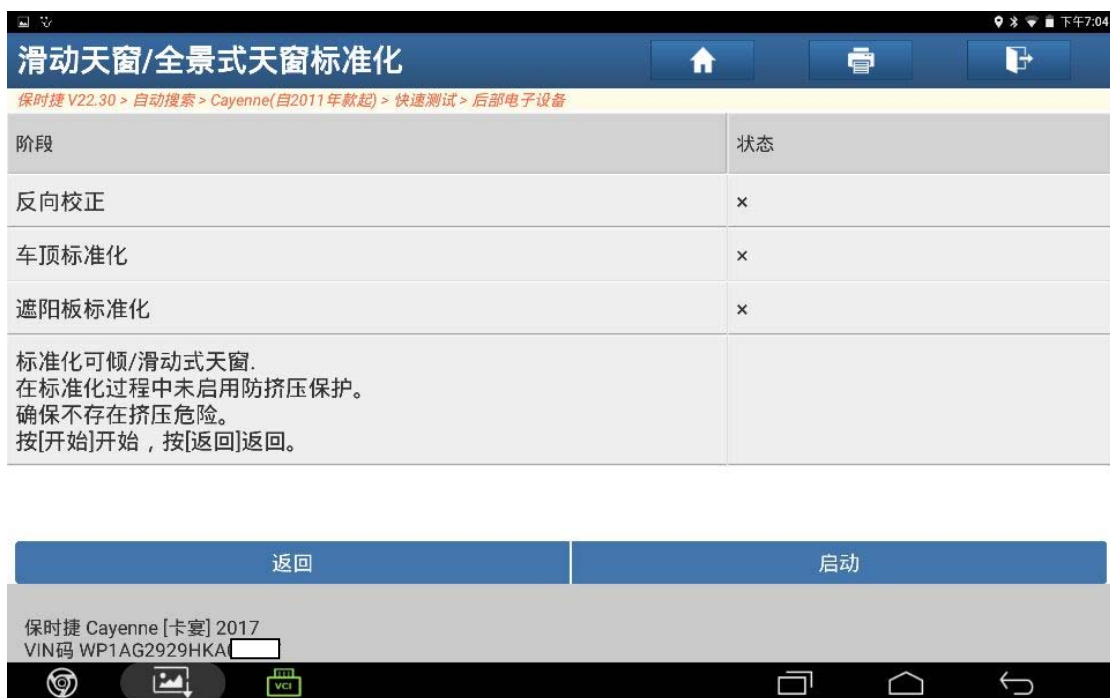
图 7

7). 全景天窗没有标准化时，状态显示是“×”，点击“启动”进行天窗标准化，如图 7；

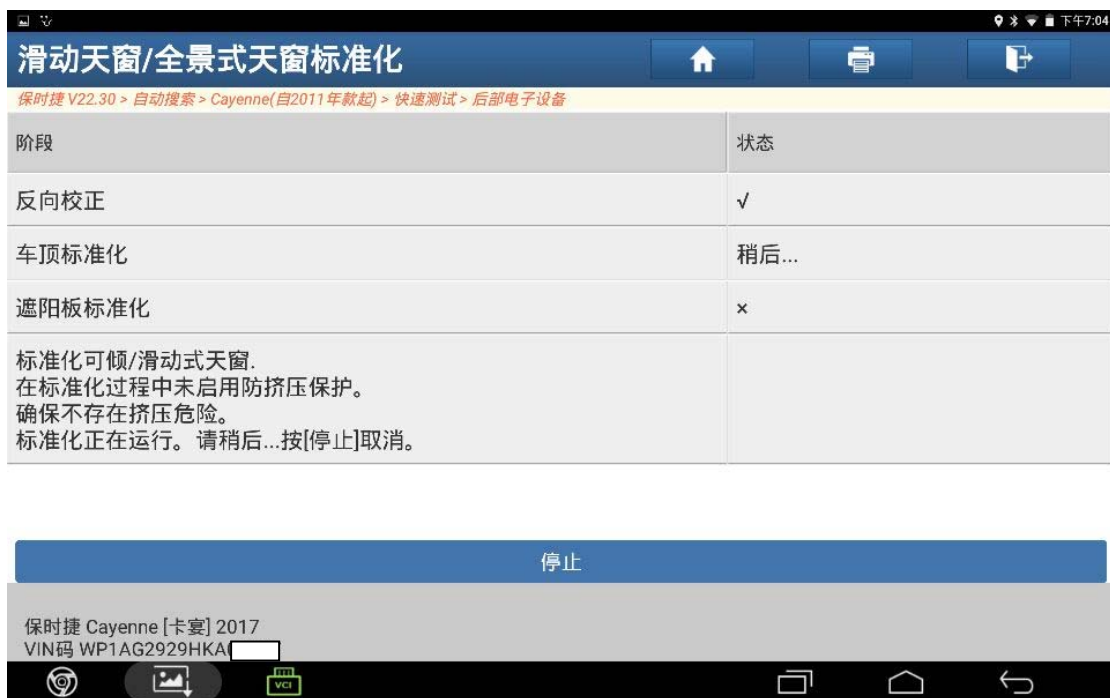
图 8

8). 标准化进行中，标准化成功后，状态显示是“√”，如图 8；

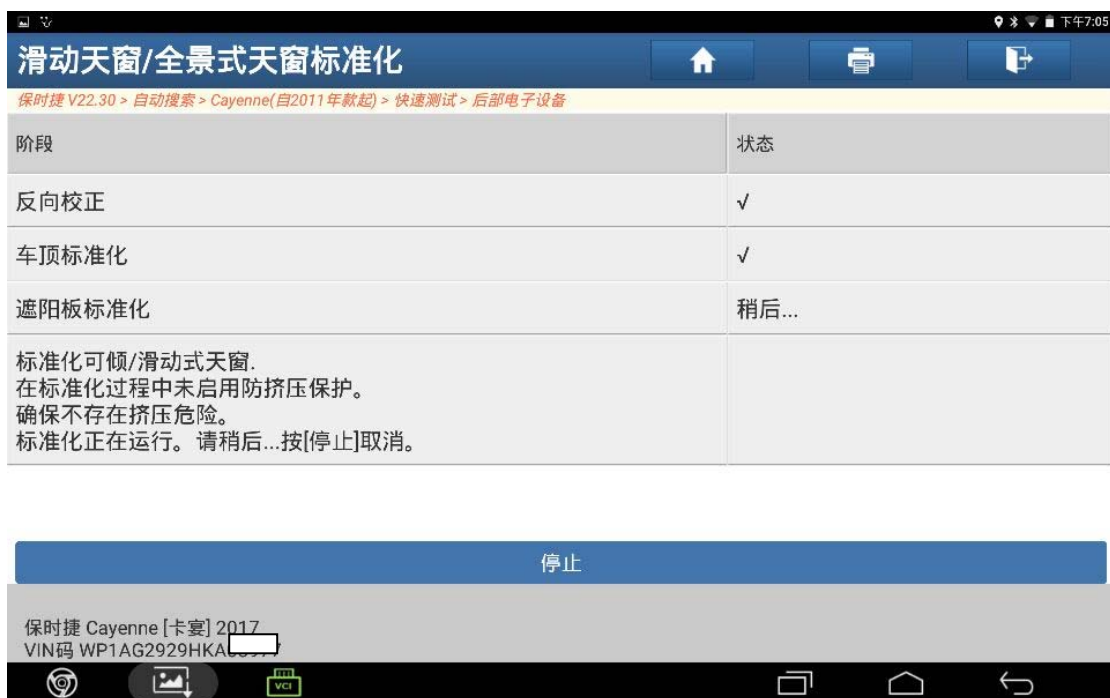
图 9

9). 车顶标准化完成后，状态显示“√”，如图 9；

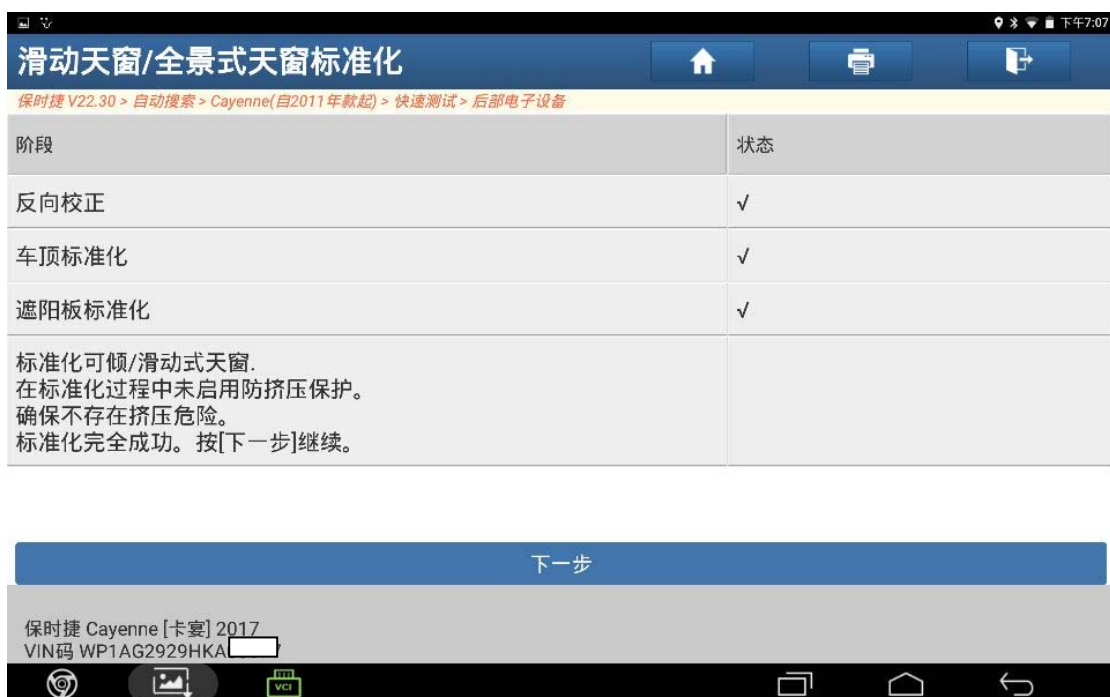
图 10

10). 所有标准化完成后，3 项显示“√”，标准化成功，如图 10；
