# 2014 年款奔驰 GLK300 右前门电动车窗 标准化

**功能说明：** 2014 年款奔驰 GLK300 右前门车窗出现不能“一键升高/降低”的故障，使用 PADIII 进行电动车窗标准化操作；如电动车窗未进行标准化操作，将造成车窗不能自动升高等功能。

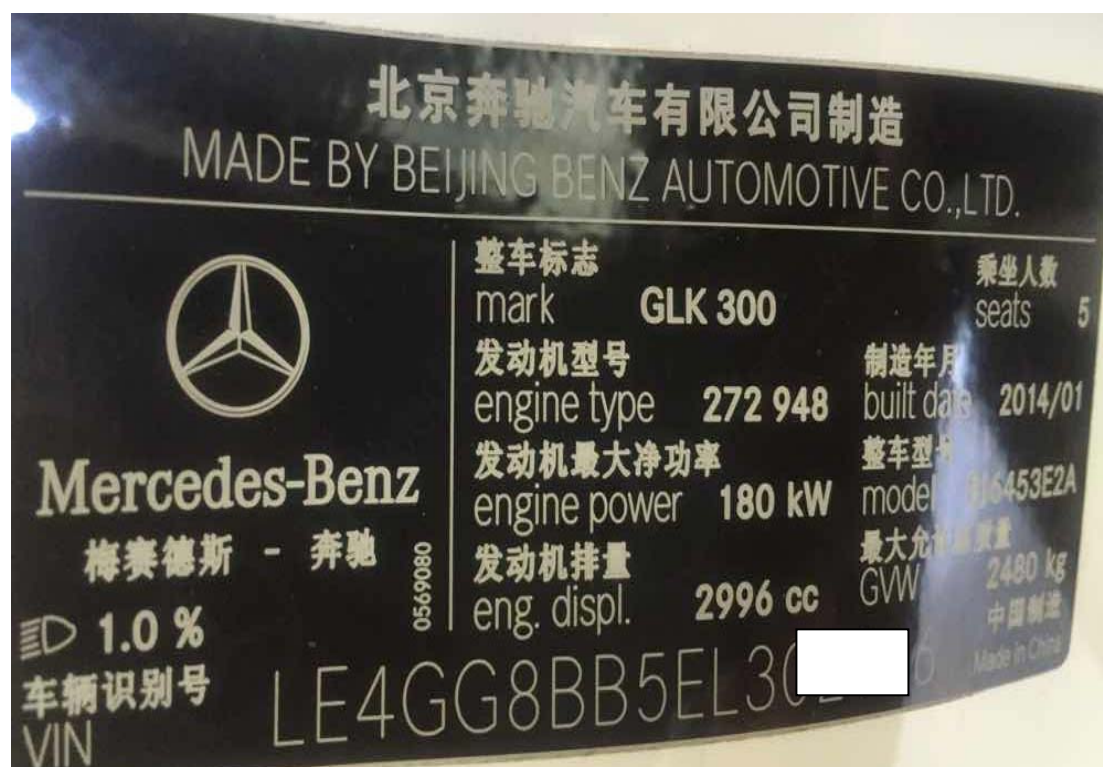
实测车型：2014 年款奔驰 GLK300，VIN 码：LE4GG8BB5EL30\*\*\*\*，如下图；

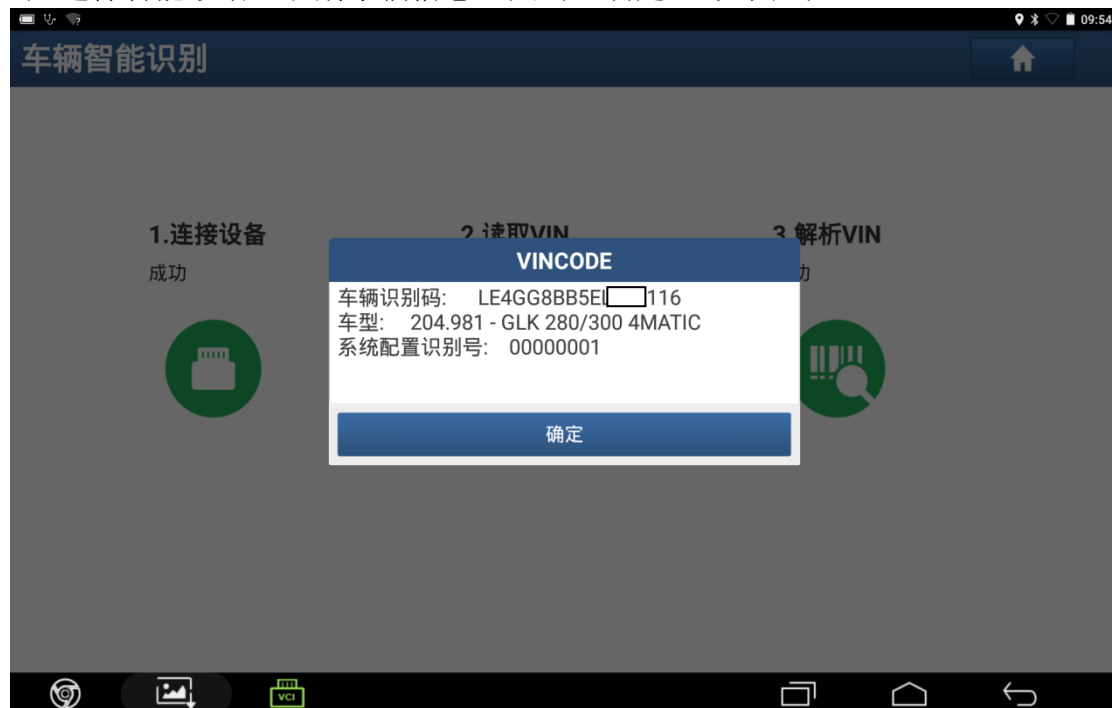
图 1

1). 选择智能诊断, 识别车辆信息, 点击“确定”, 如图 1;

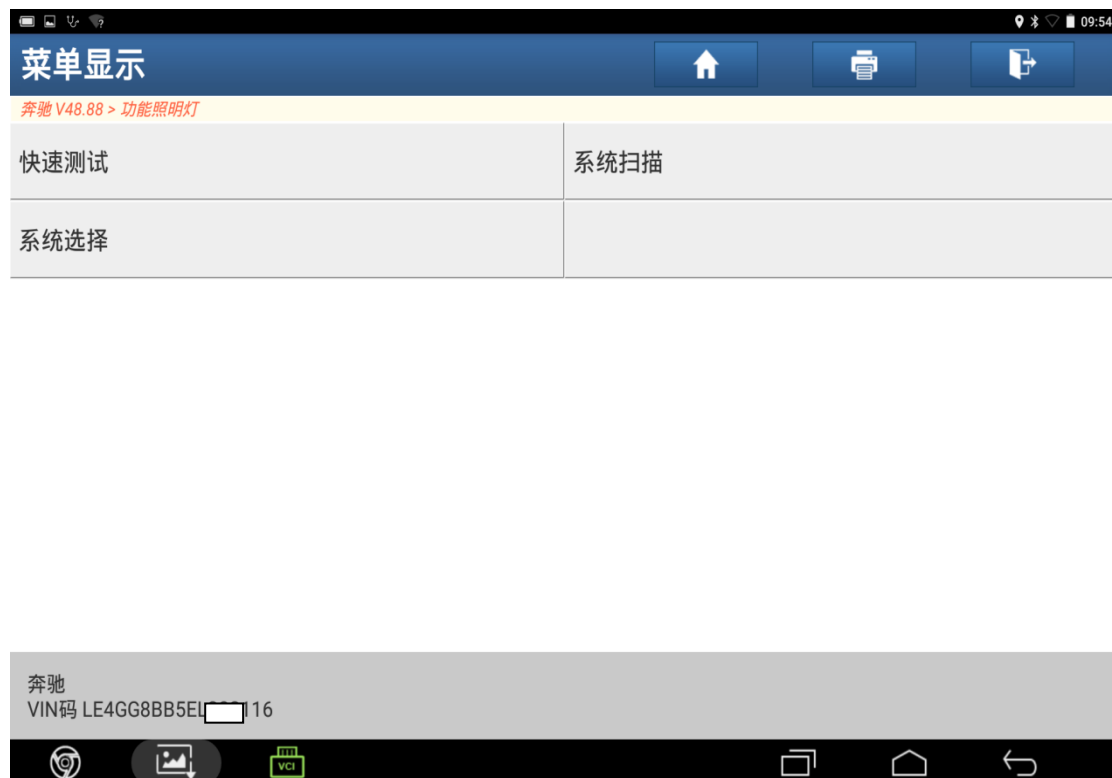
图 2

2). 选择“快速测试”, 如图 2;

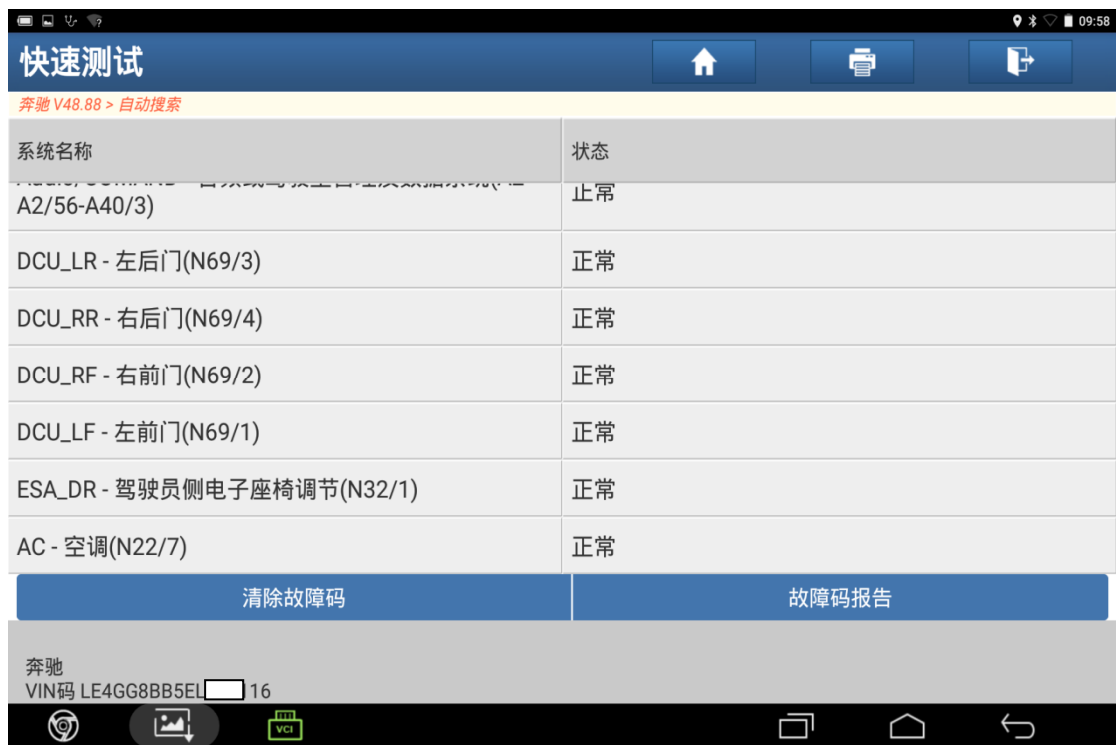
图 5

5). 识别系统后，选择“右前门”系统，如图 5；

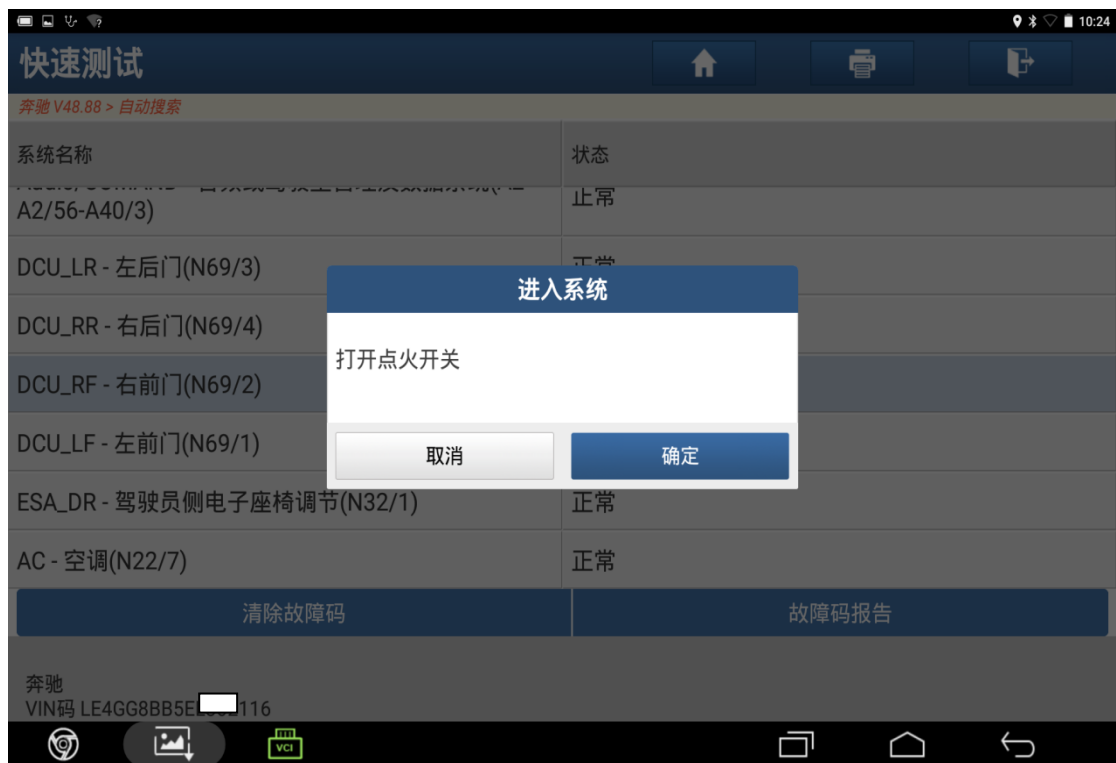
图 6

6). 打开点火开关，点击“确定”，如图 6；

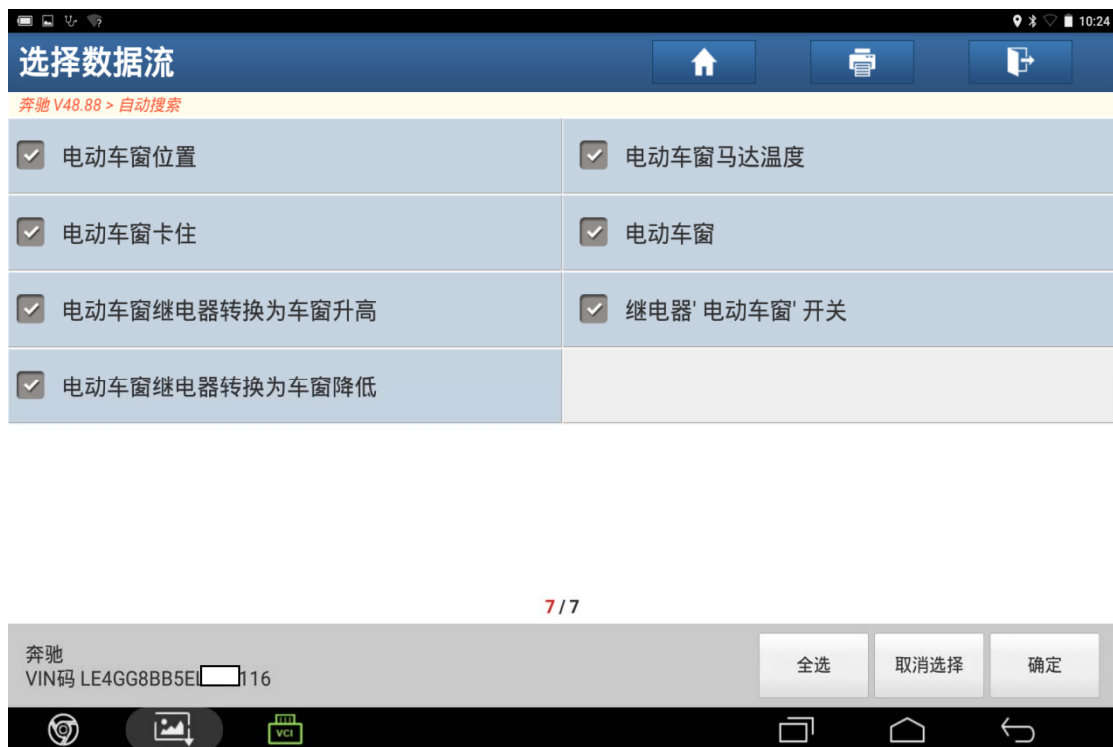
图 9

9). 全选中，点击“确定”，如图 9；

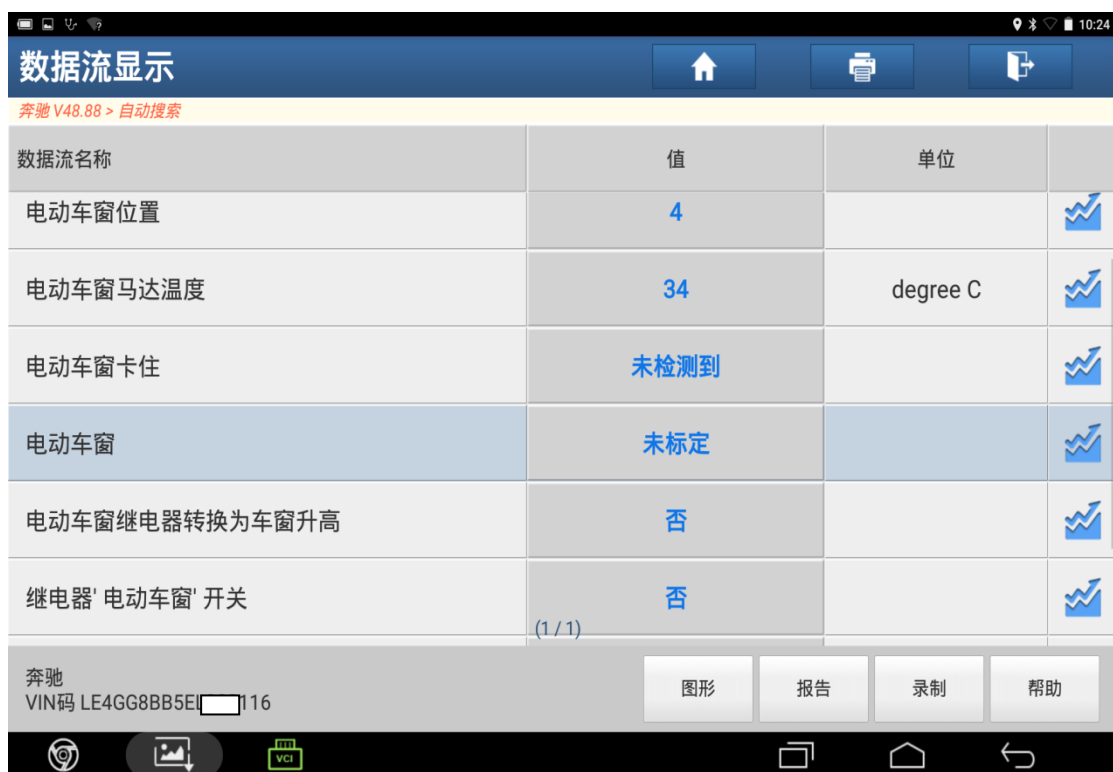
图 10

10). 数据流显示电动车窗卡住/电动车窗—未检测到/未标定，如图 10；

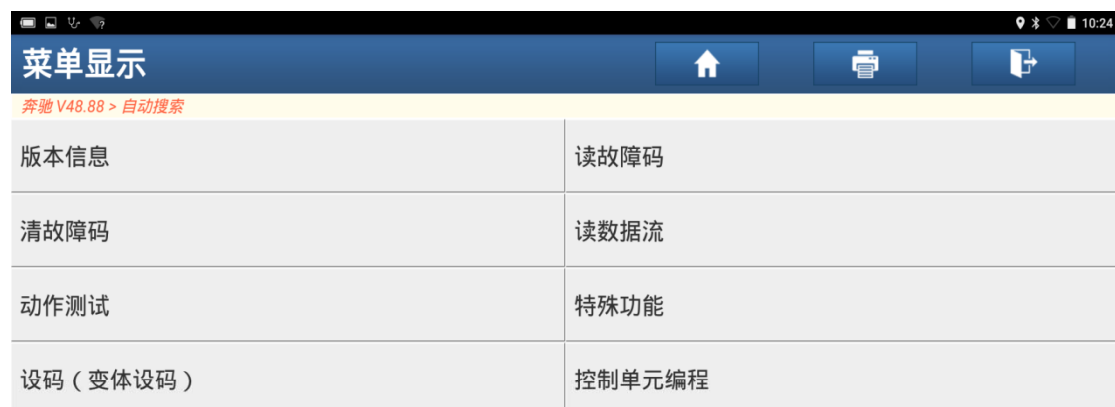
图 11

11). 返回上界面，选择“特殊功能”，如图 11；

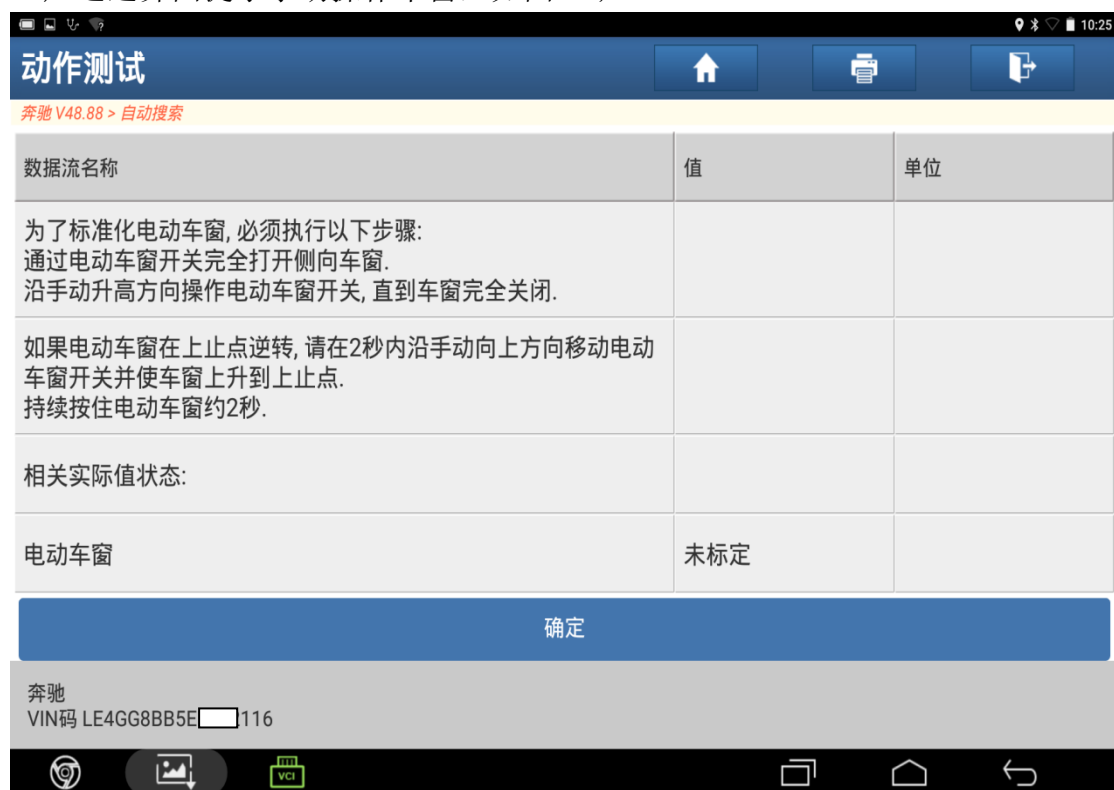
图 14

14). 通过界面提示手动操作车窗，如图 14；

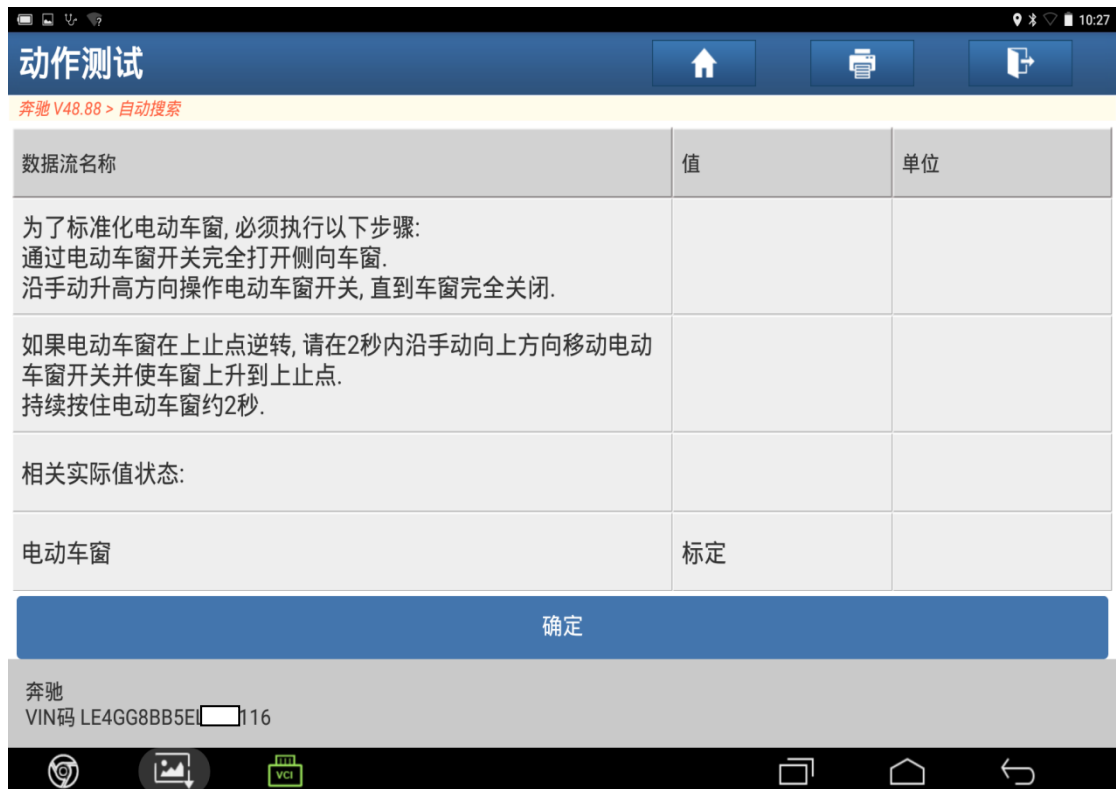
图 15

15). 手动操作完成电动车窗，显示值为标定，如图 15；

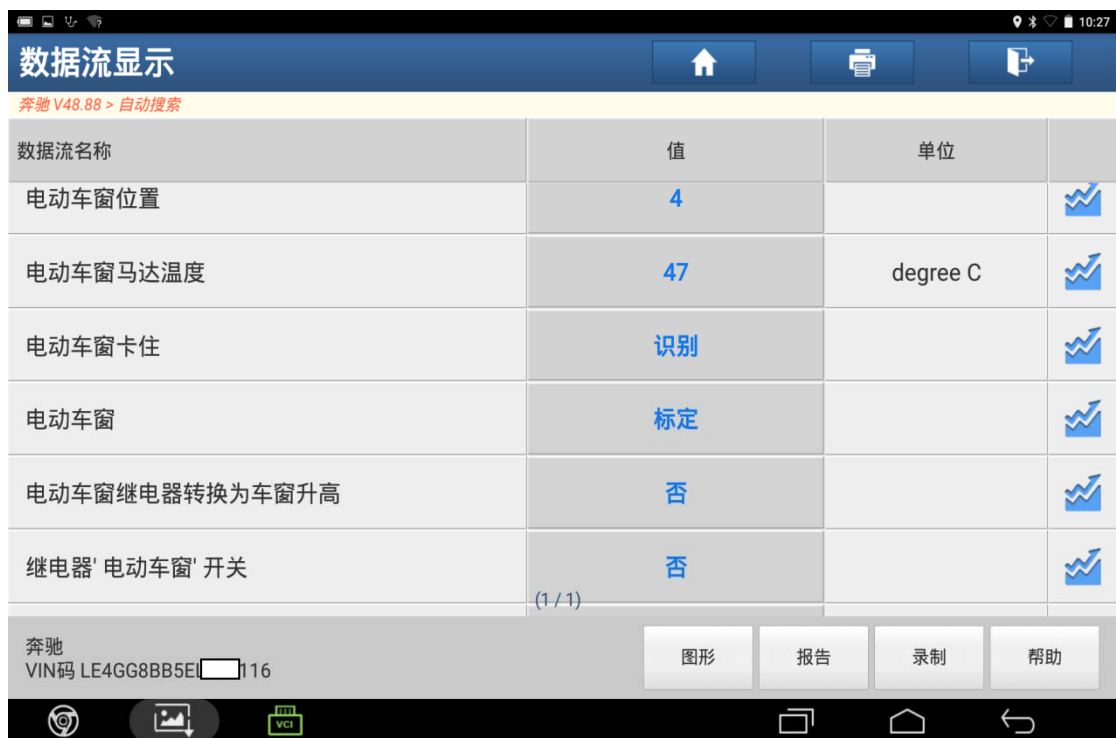
图 16

16). 返回重新读取数据流，显示值为识别/标定，如图 16；

17). 标定结束，操作电动车窗，可自动识别升高及降低，一键操作奔驰 GLK300 右前门车窗标准化完成。
