2011 年捷豹 XJL 乘客侧车门玻璃窗标定

功能说明： 更换或维修玻璃升降器后使用该功能对车门玻璃升降进行复位。

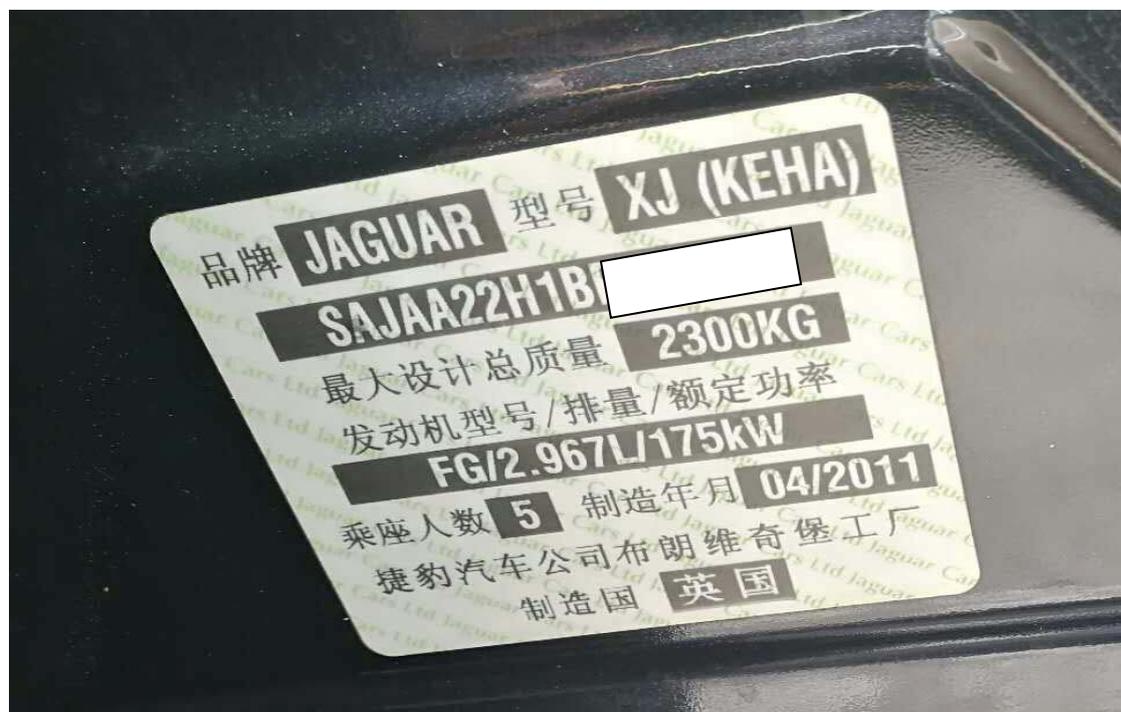
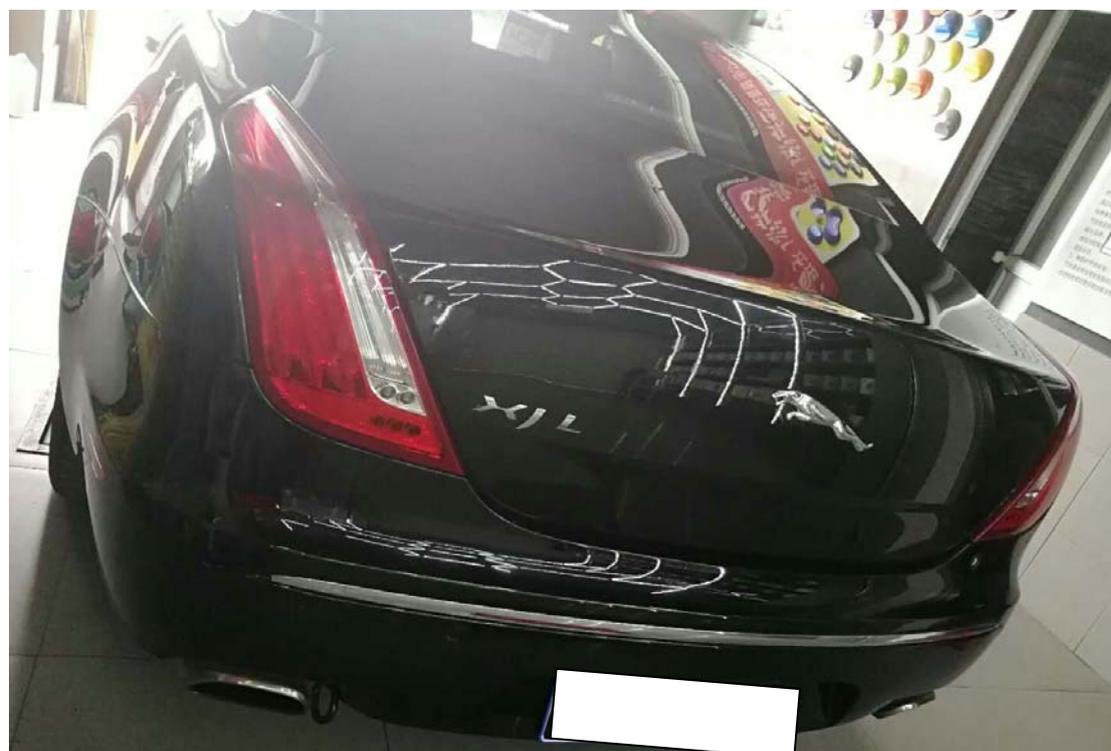
实测车型：2011 年捷豹 XJL，VIN 码：SAJAA22H1BFV2****，如下图；

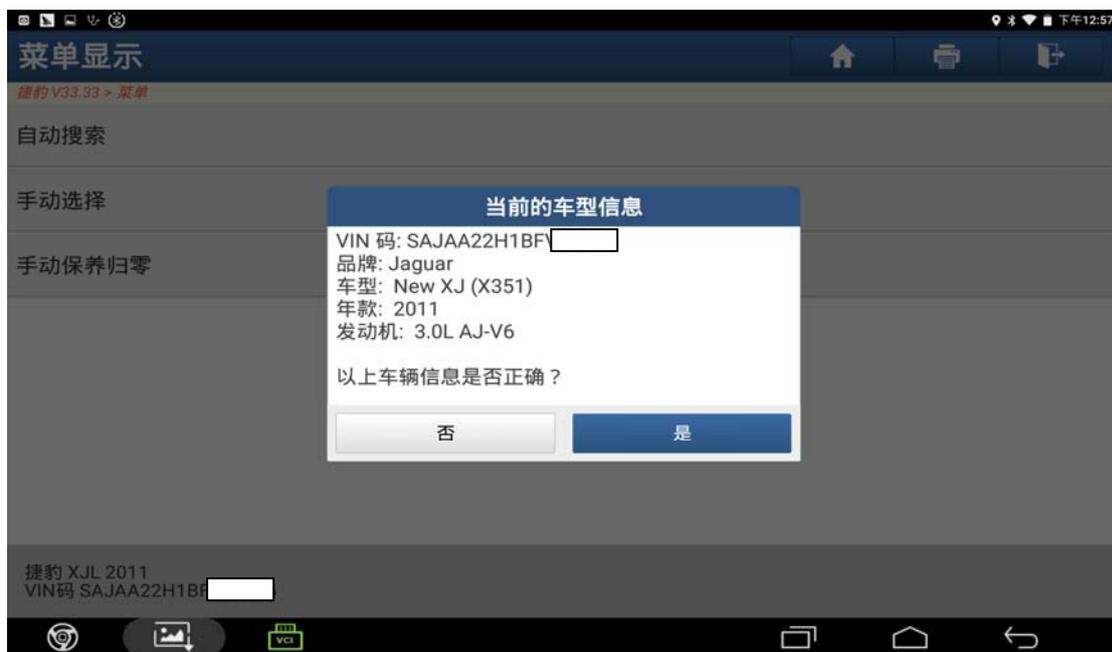
图 1

- 1). 使用 X431-PADIII 设备，选择“传统诊断”，选择“捷豹”车型连接进入后选择“自动搜索”功能（如图 1）；

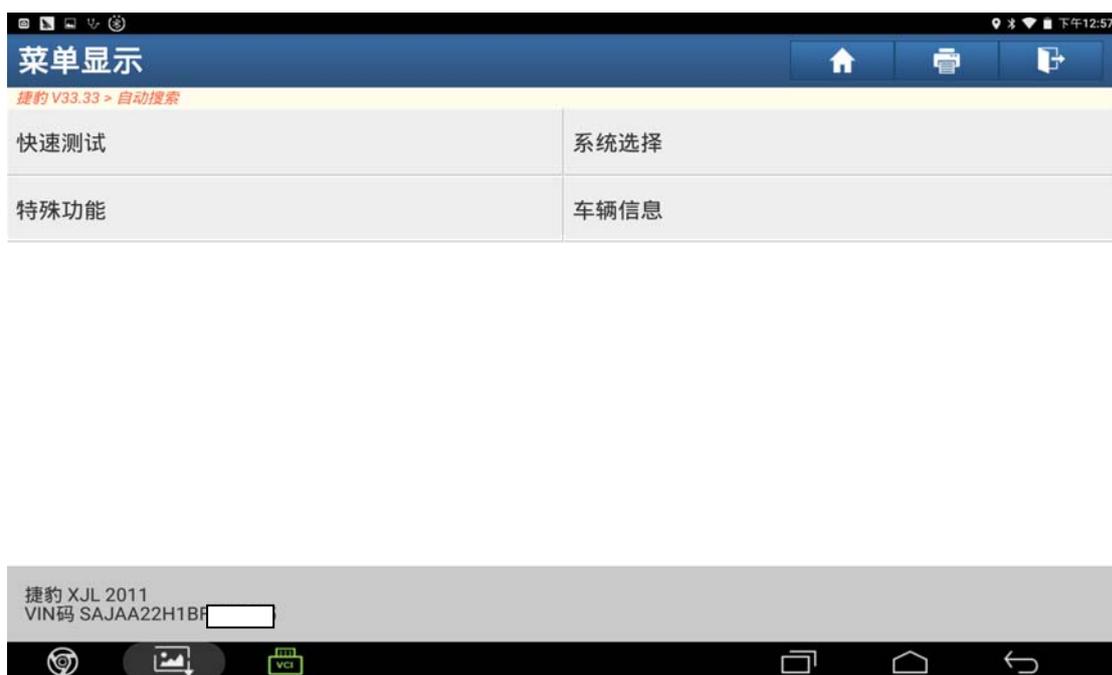
图 2

- 2). 选择“特殊功能”点击进入（如图 2）；

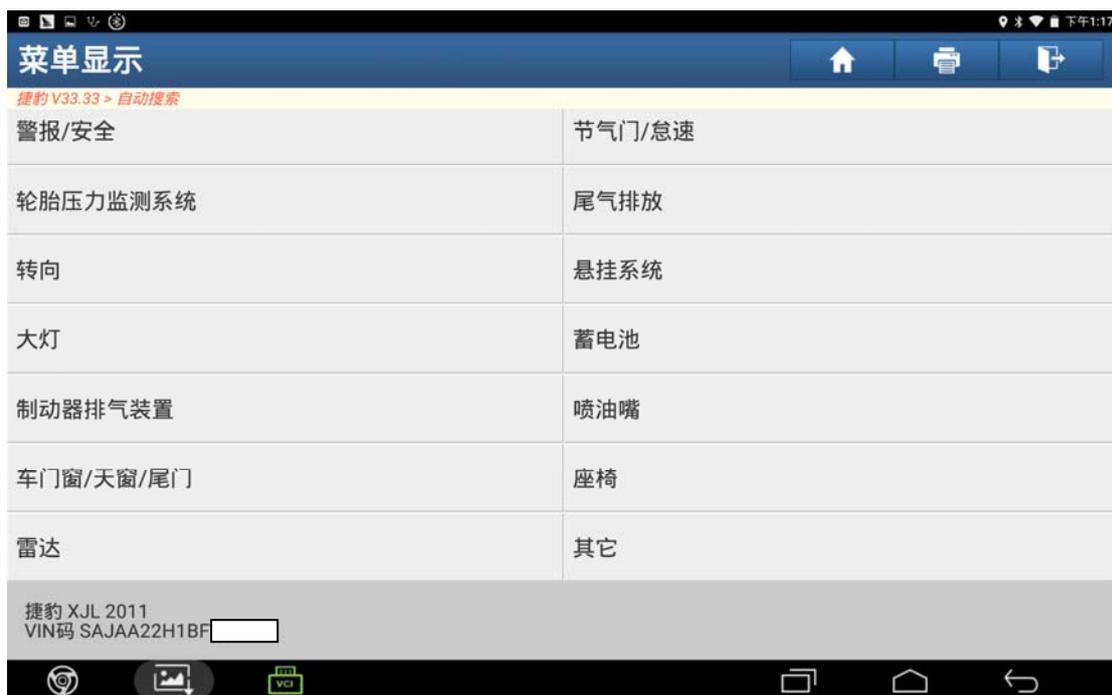
图 3

3). 选择“车门窗/天窗/尾门”菜单（如图 3）；

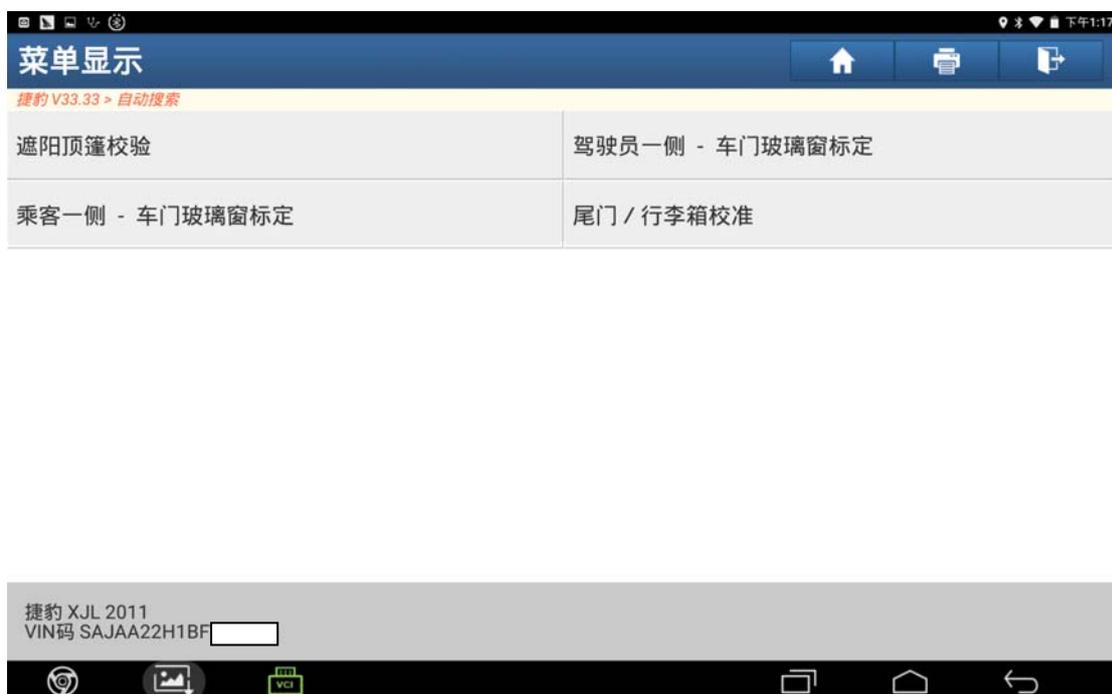
图 4

4). 选择“乘客一侧-车门玻璃窗标定”（如图 4）；

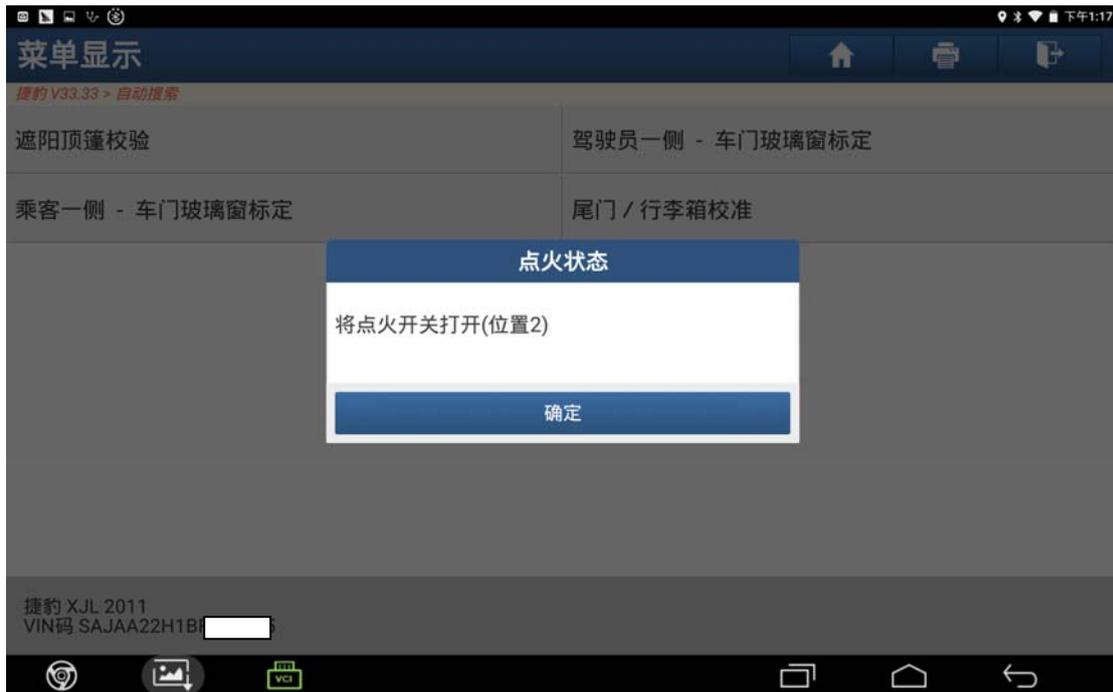
图 5

5). 满足条件“将点火开关打开”，然后点击“确定”（如图 5）；

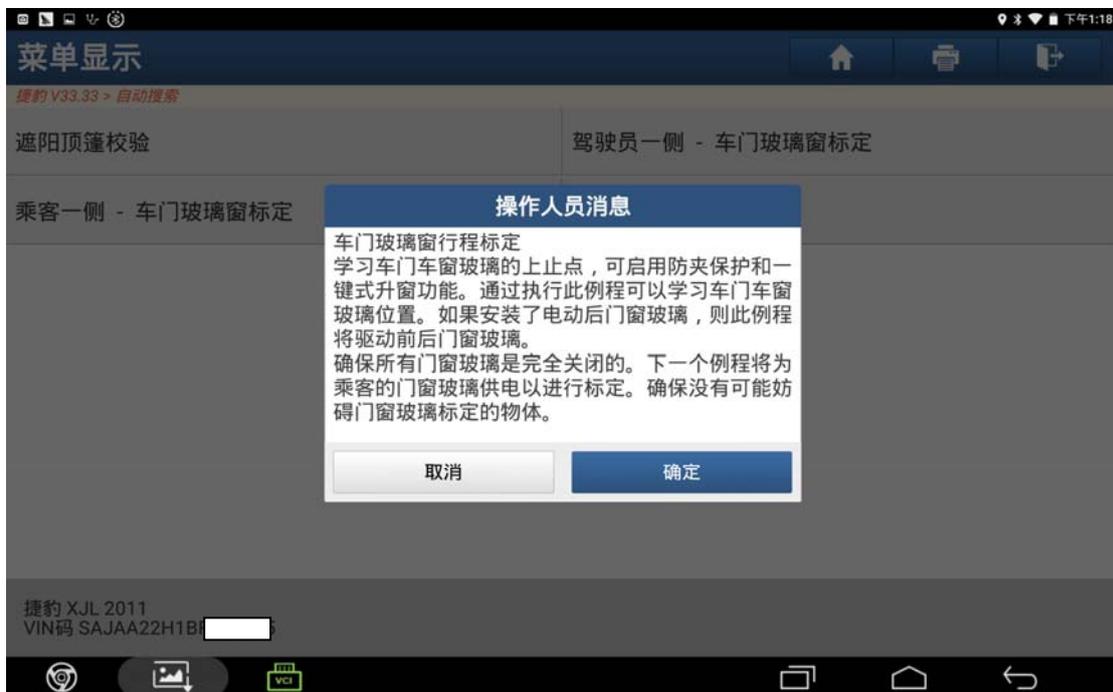
图 6

6). 关闭所有门窗玻璃，确保没有妨碍门窗玻璃标定的物体，然后点击“确定”（如图 6）；

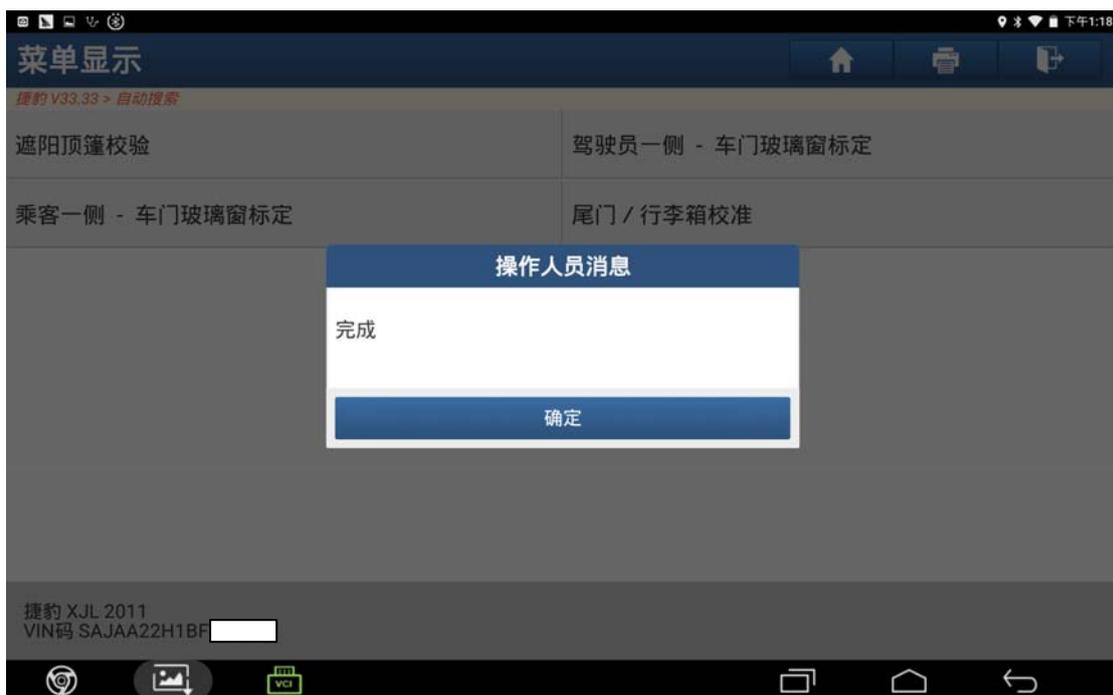
图 7

7). 等待一段时间后设备提示“完成”，然后点击“确定”（如图 7）；

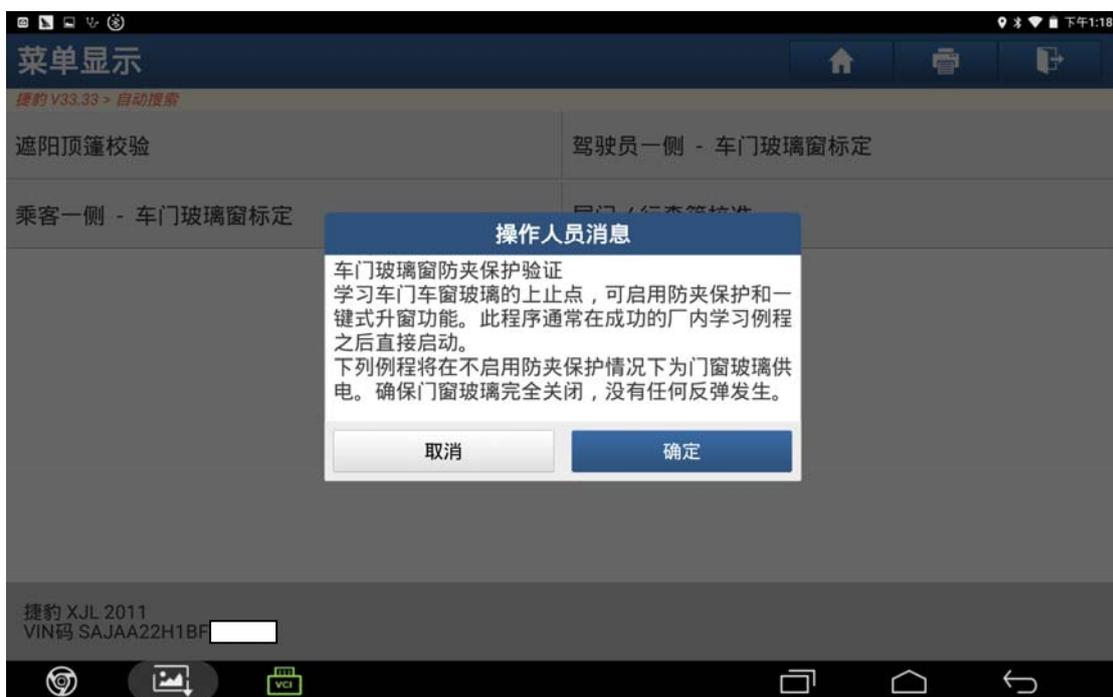
图 8

8). 根据提示确保所有车窗完全关闭，然后点击“确定”（如图 8）；

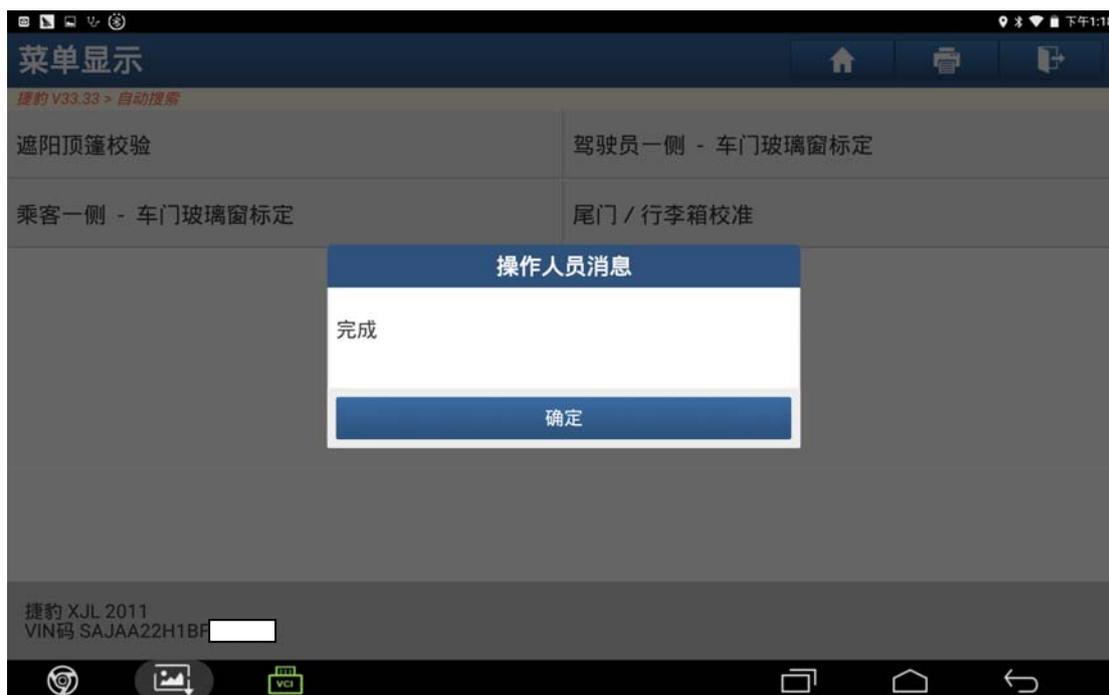
图 9

9). 等待一段时间后设备提示“完成”，然后点击“确定”（如图 9）；

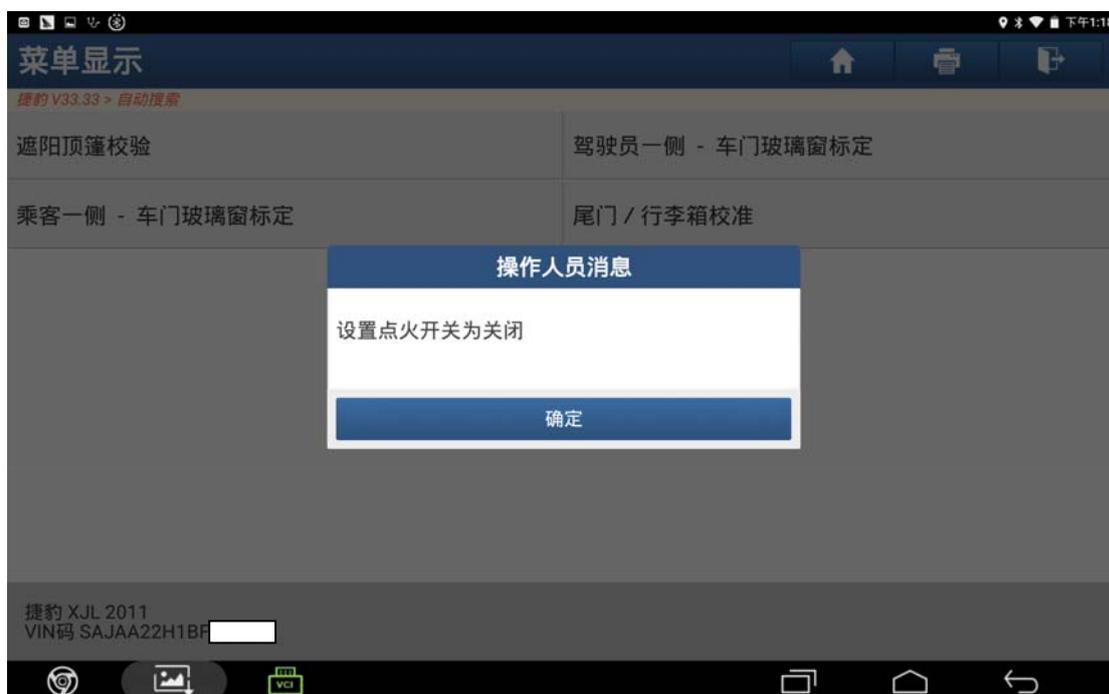
图 10

10). 关闭点火开关，然后点击“确定”（如图 10）；

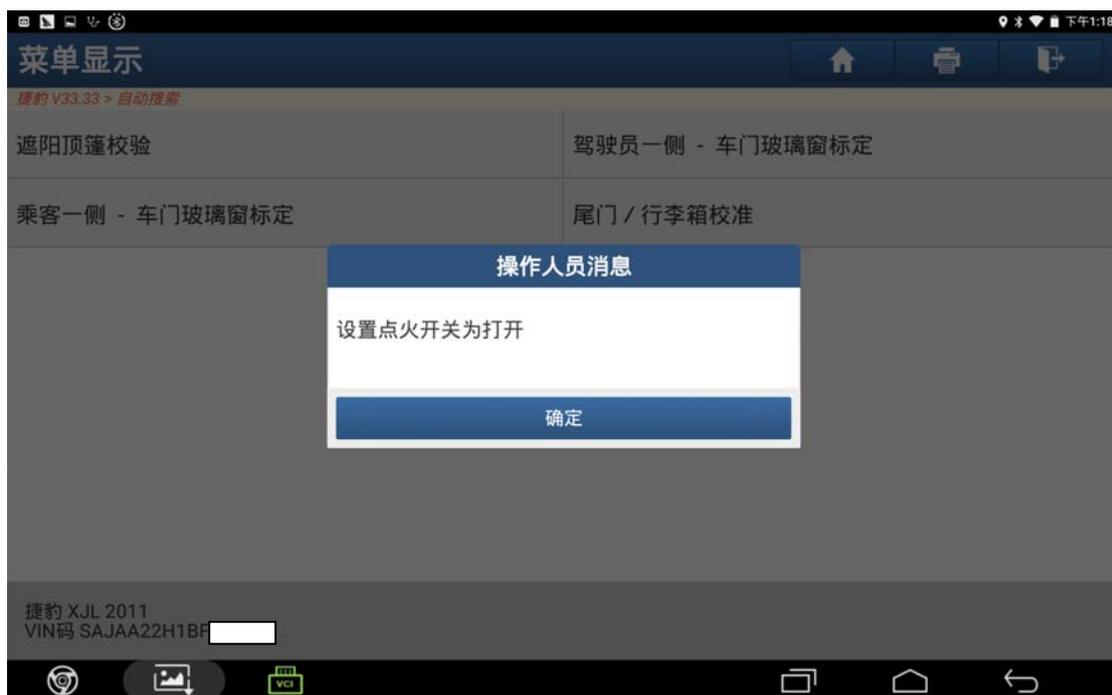
图 11

11). 将点火开关打开，然后点击“确定”（如图 11）；

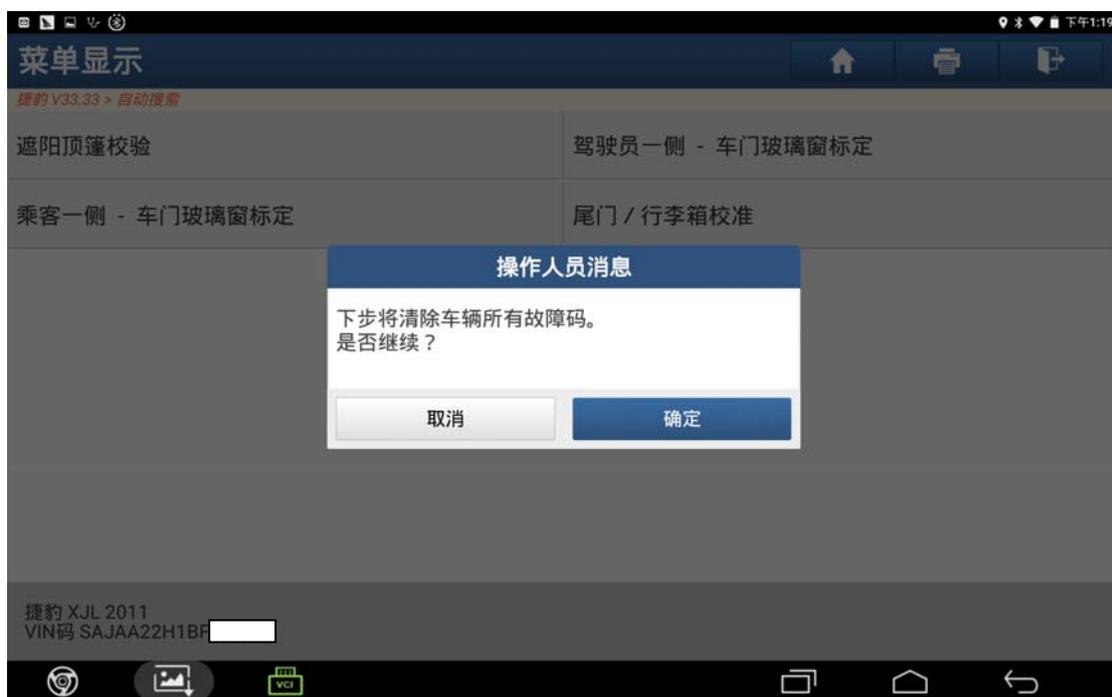
图 12

12). 点击“确定”清除故障码（如图 12）；

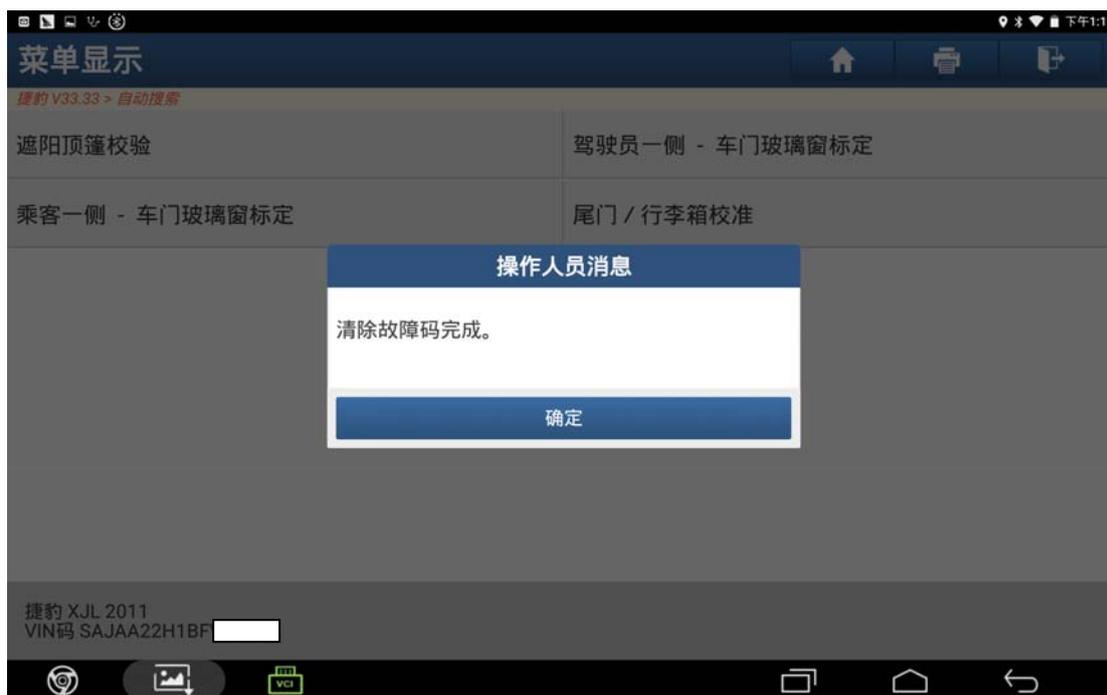
图 13

13). 等待一会之后提示“清除故障码完成”，点击“确定”（如图 13）

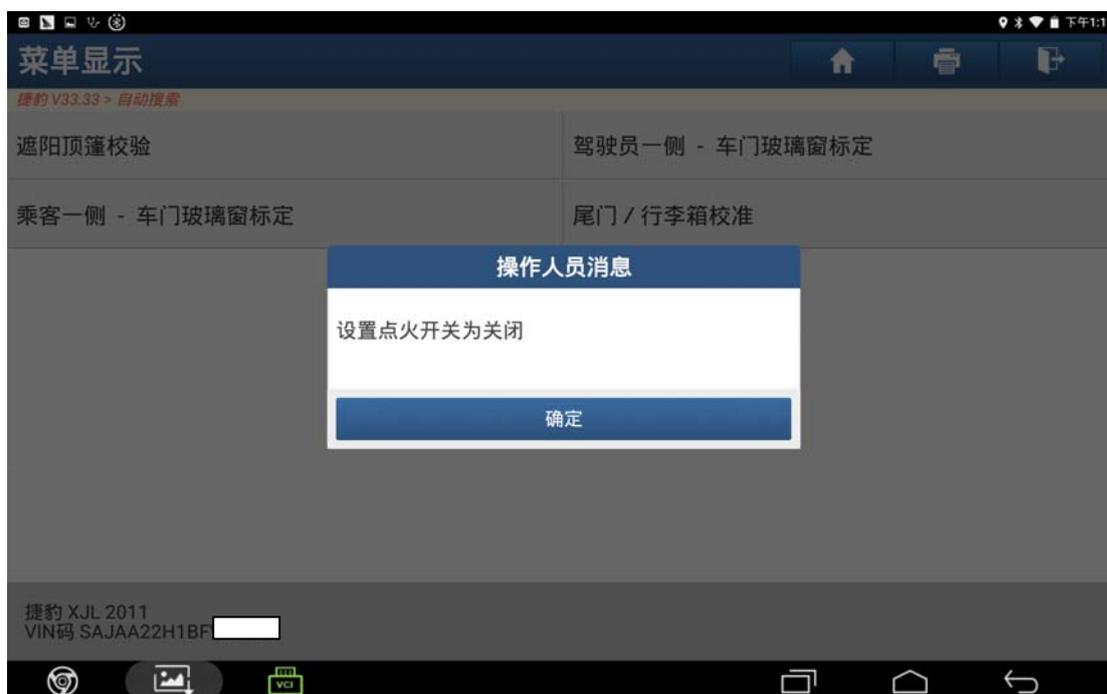
图 14

14). 关闭点火开关，然后点击“确定”（如图 14）；

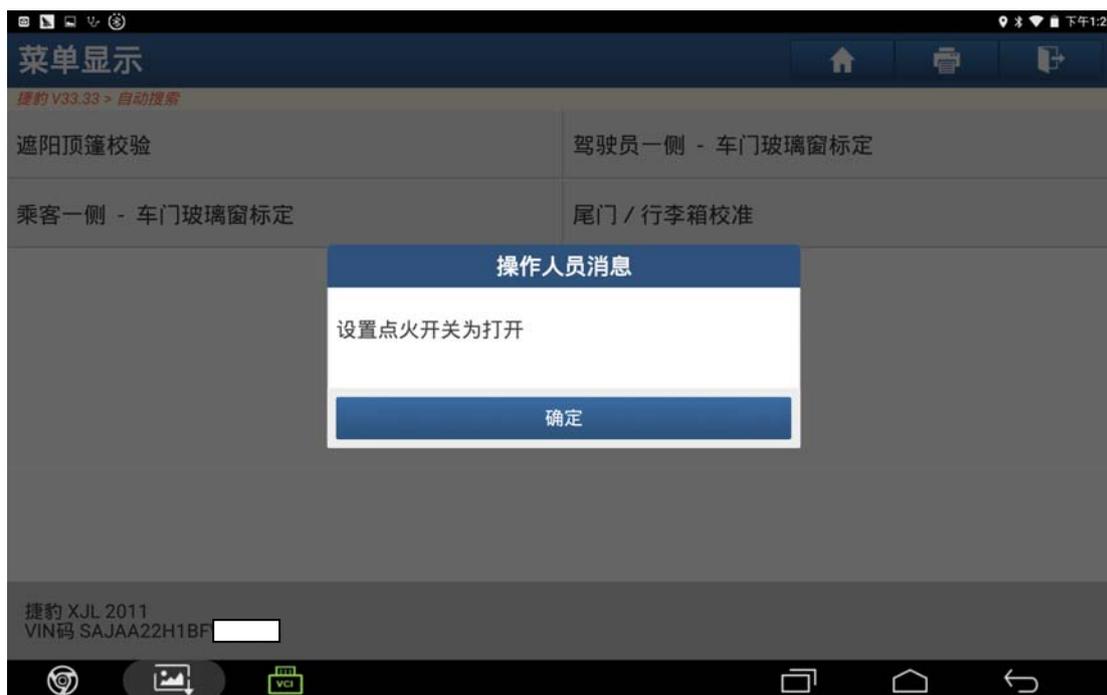
图 15

15). 将点火开关打开，然后点击“确定”（如图 15）；

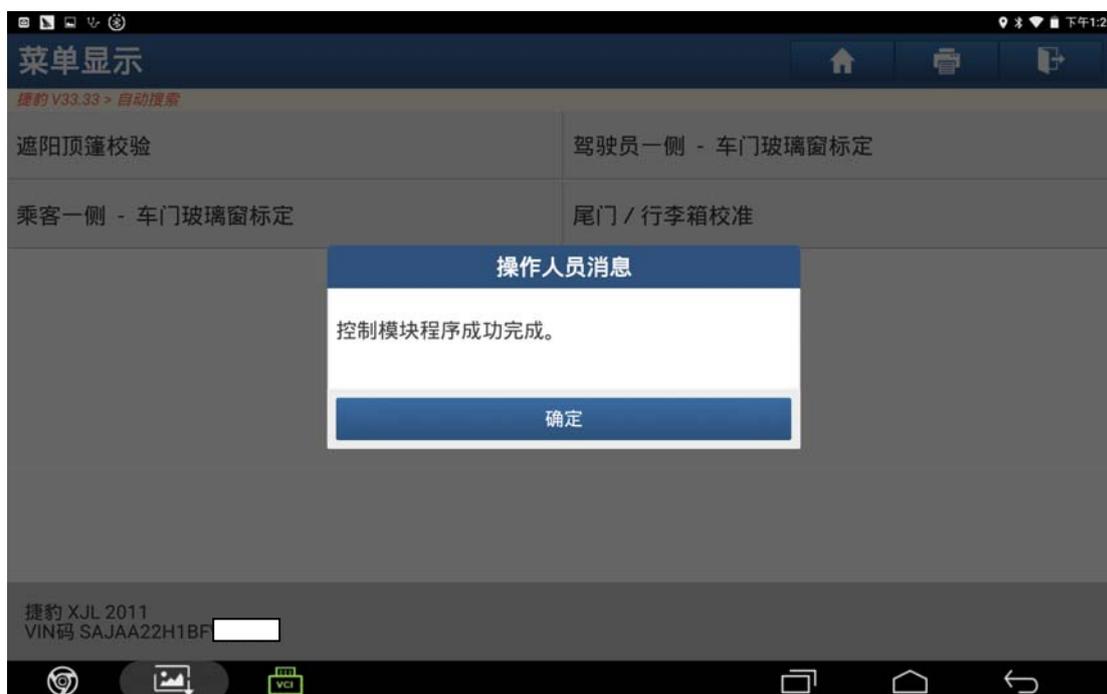
图 16

16). 提示“控制模块成功完成”，点击“确定”（如图 16）；

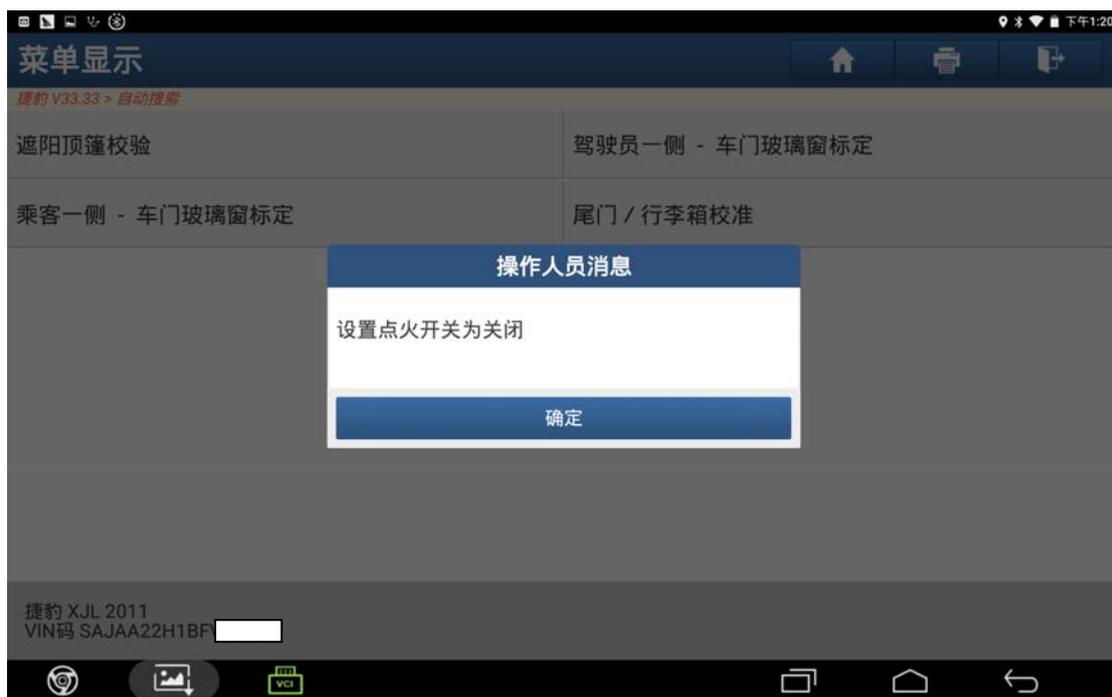
图 17

17). 关闭点火开关，然后点击“确定”学习结束（如图 17）；
