2010 年宝马 730Li 电动车窗初始化

实测车型：2010 年宝马 730Li，VIN 为：WBAKB2105AC40****，如下图；

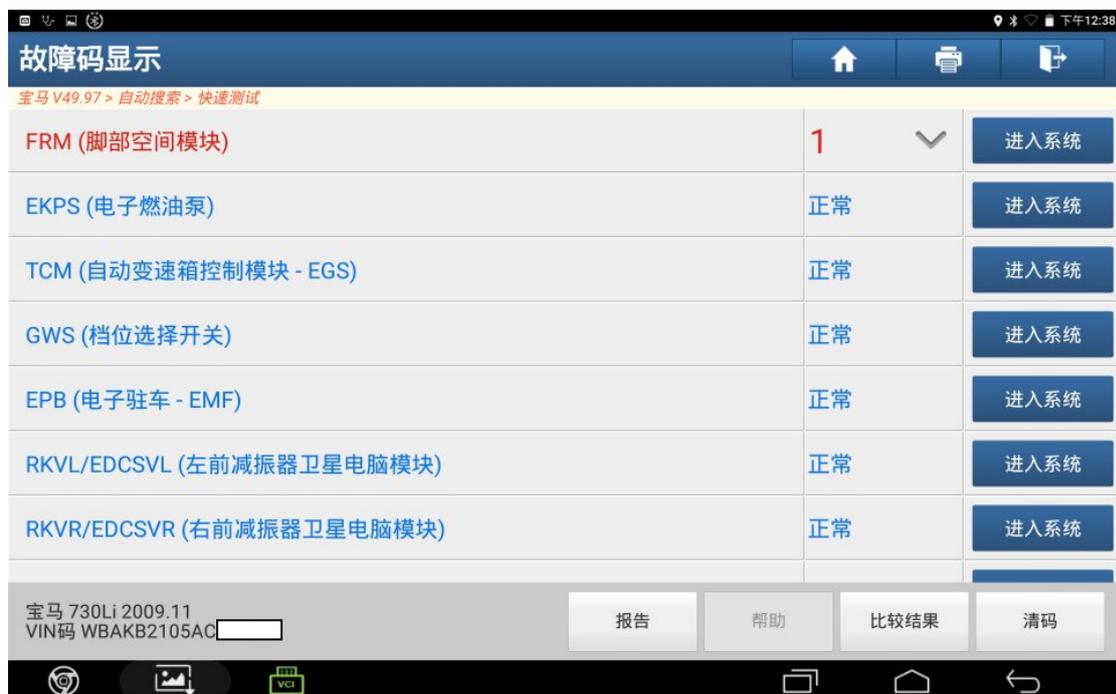
图 1

1). 进入“FRM（脚步空间模块）”系统，如图 1；

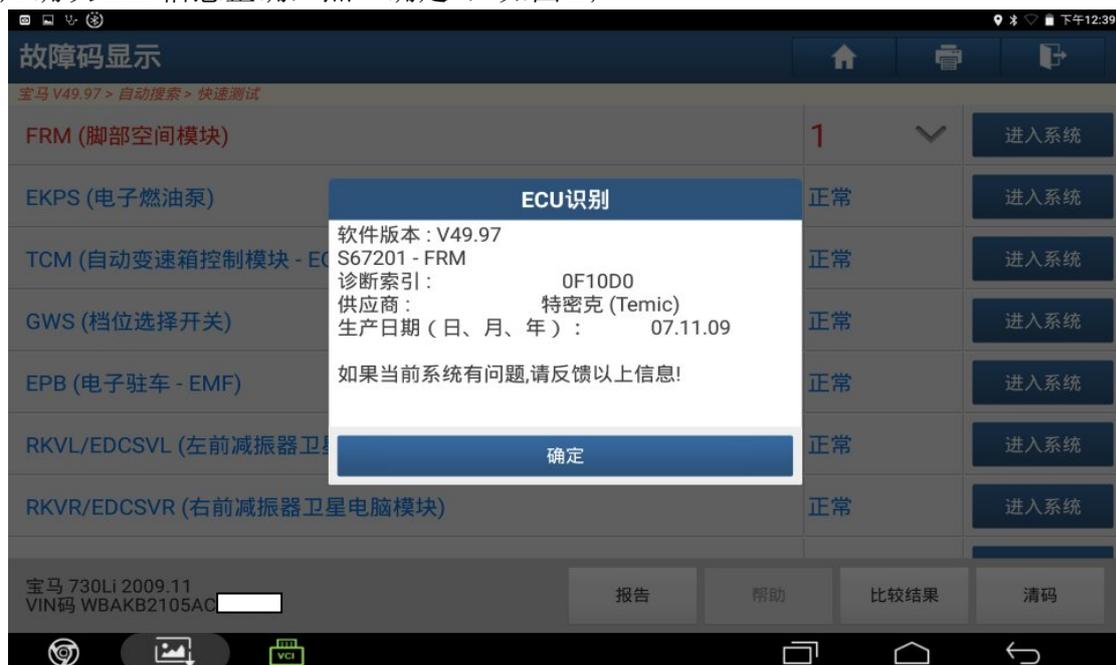
图 2

2). 确认 ECU 信息正确，点“确定”，如图 2；

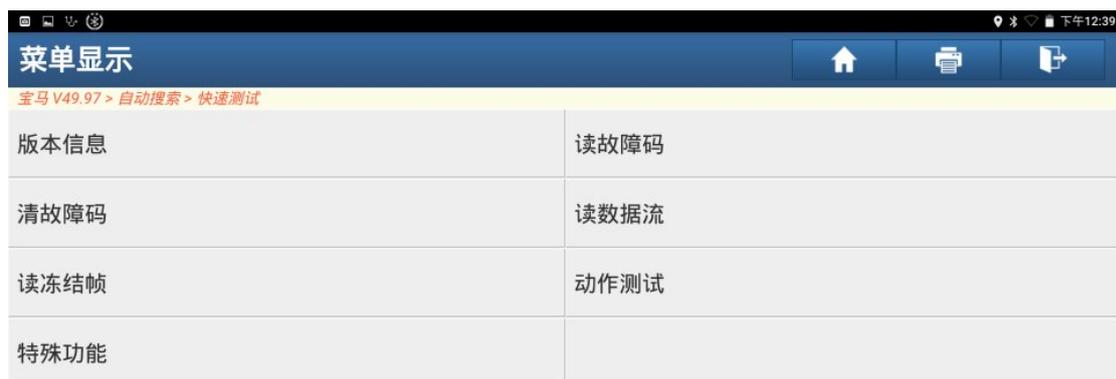
图 3

3). 选择“读故障码”功能，如图 3；

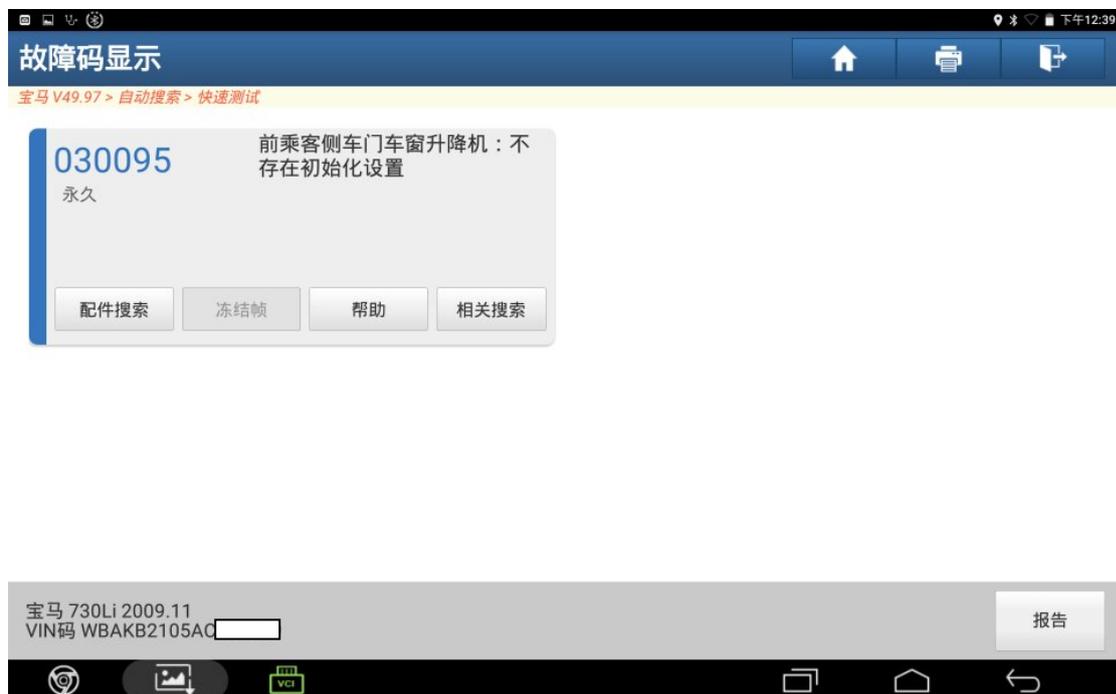
图 4

4). 前乘客侧车窗无一键升降功能，故障码为“030095 前乘客侧车门车窗升降机：不存在初始化设置”，此故障码状态为“永久”，清故障码，清除不掉，如图 4；

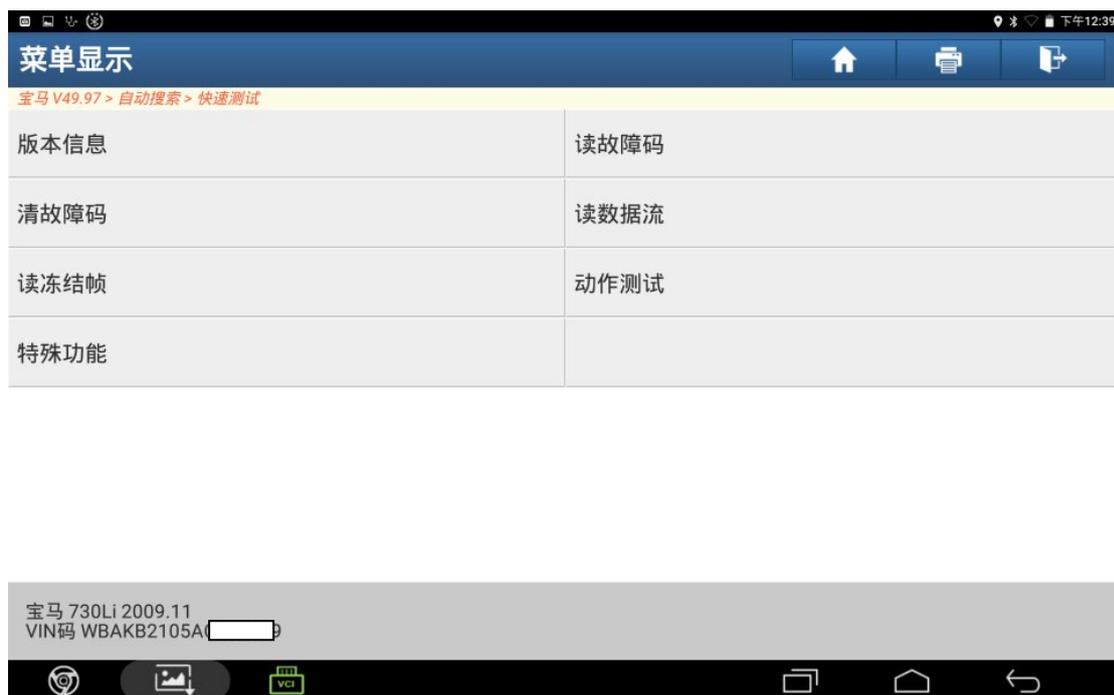
图 5

5). 选择“特殊功能”菜单，如图 5；

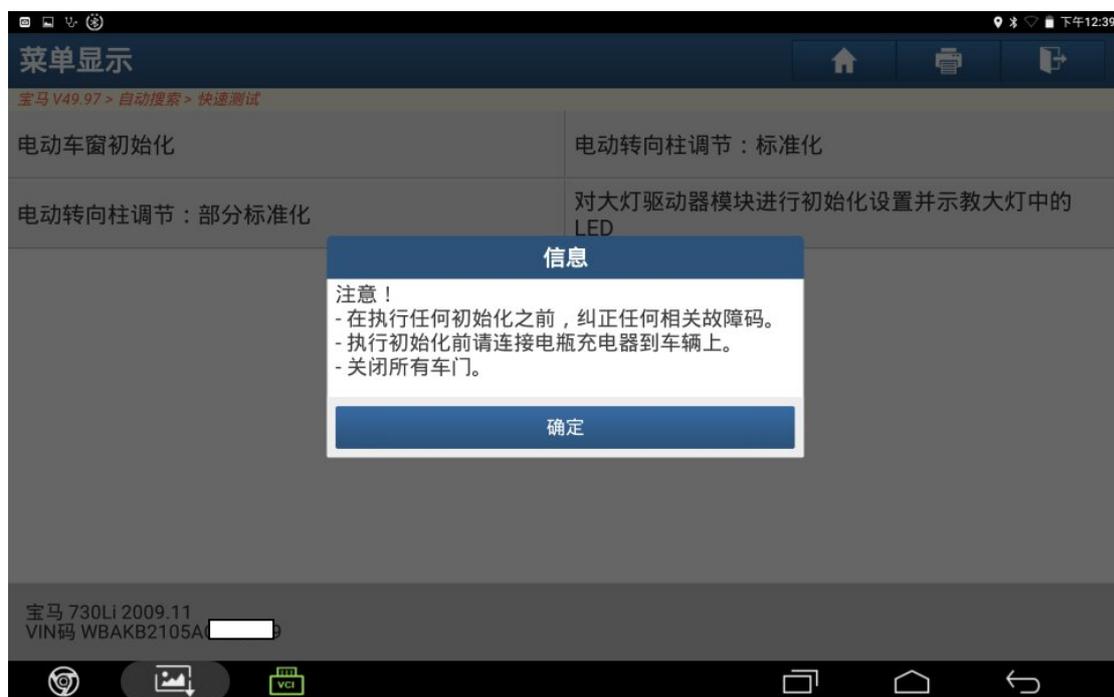
图 6

6). 确认条件满足，点“确定”，如图 6；

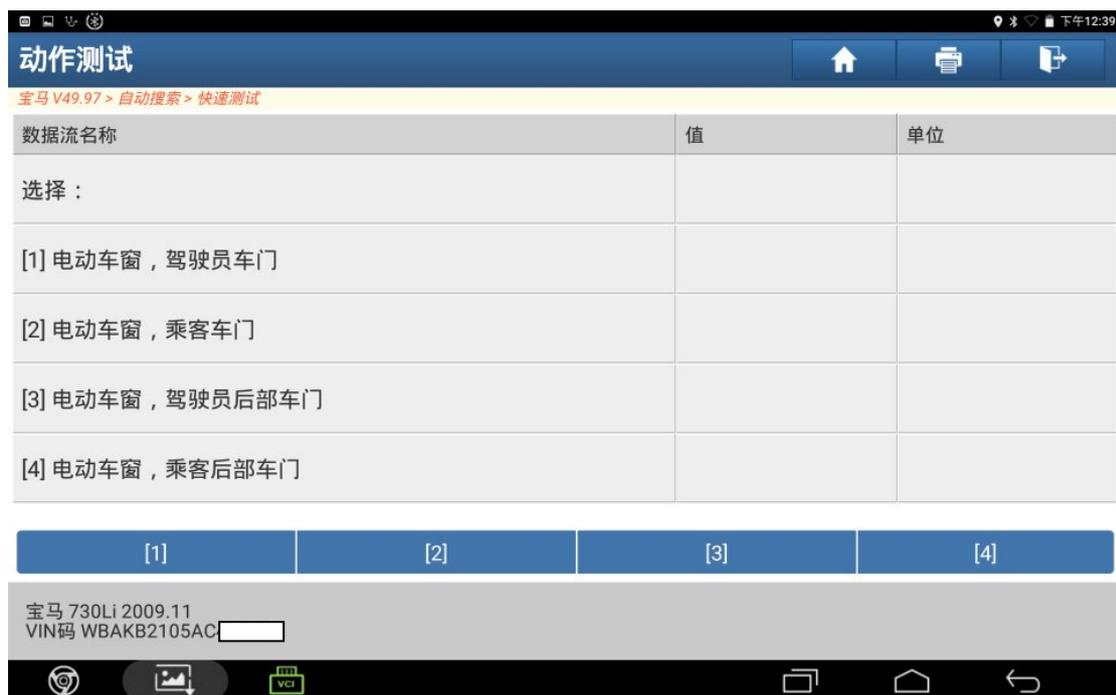
图 7

7). 点击 “[2]”，如图 7；

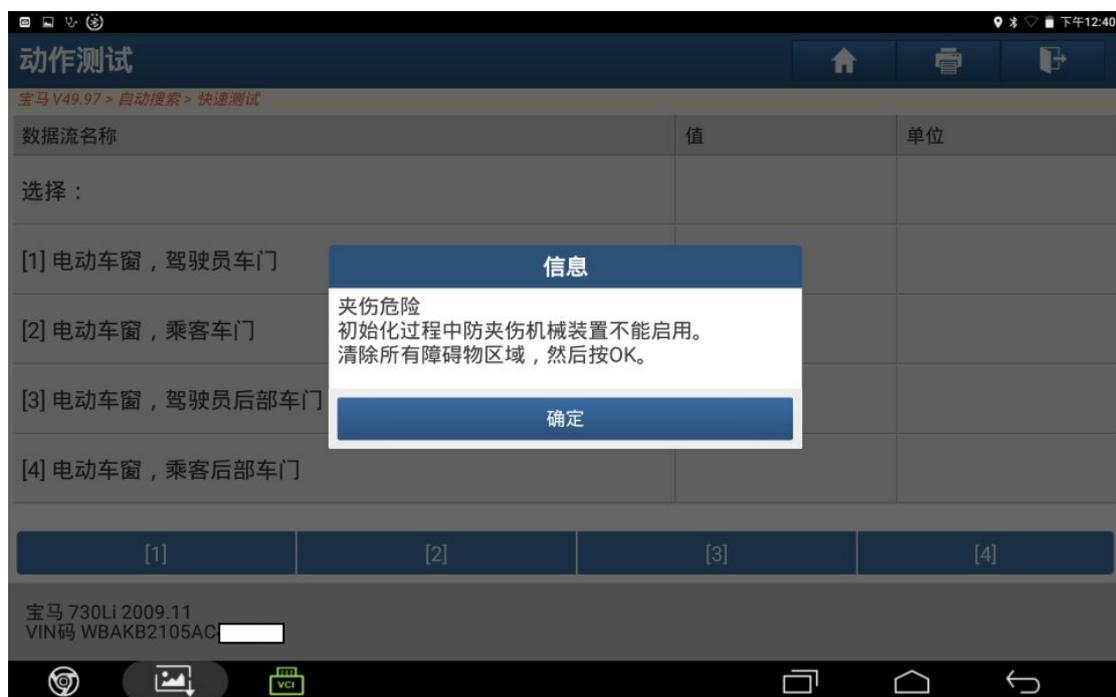
图 8

8). 确定条件满足，点“确定”，如图 8；

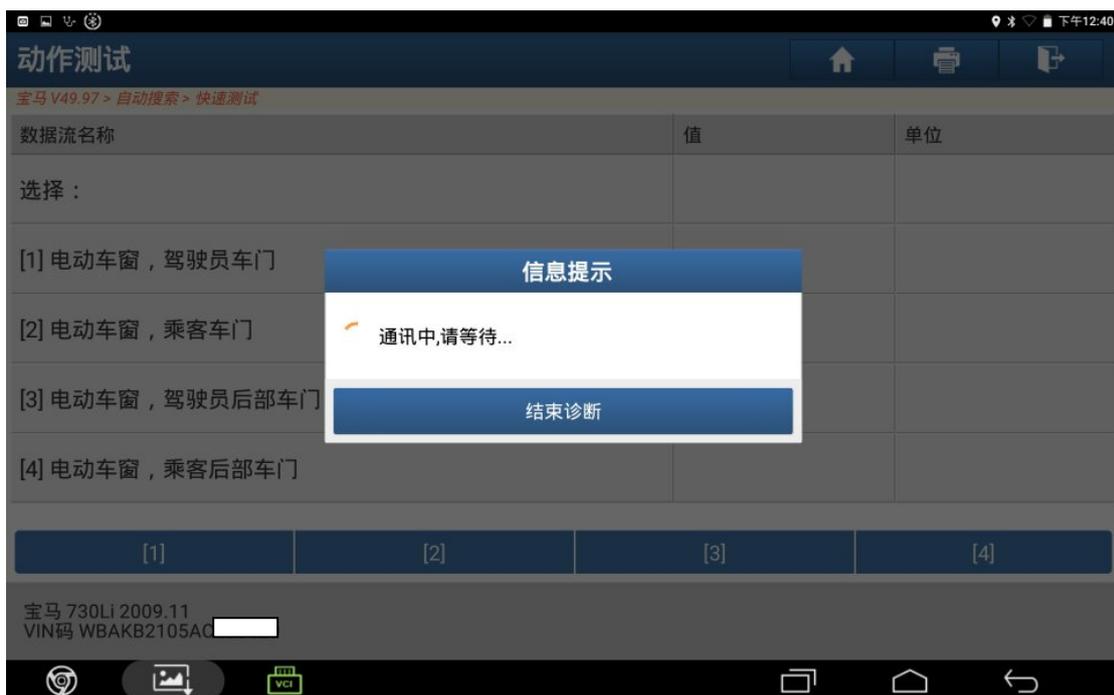
图 9

9). 正在初始化, 请等待, 如图 9;

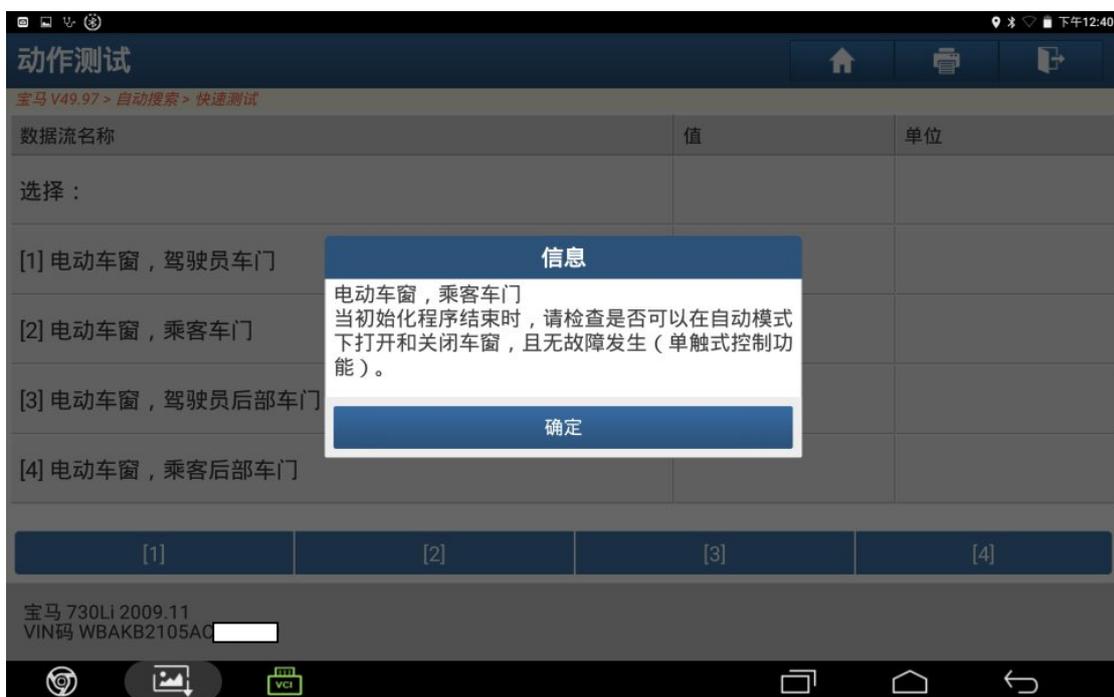
图 10

10). 初始化完成, 点“确定”, 如图 10;

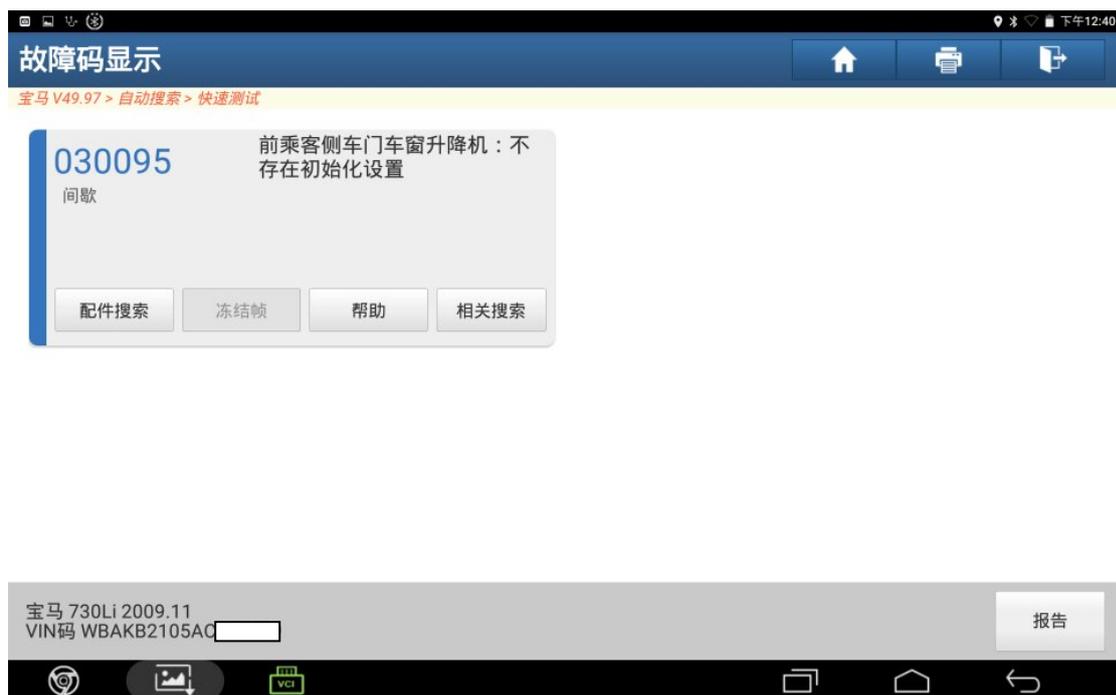
图 11

11). 此时故障码状态为“间歇”，如图 11；

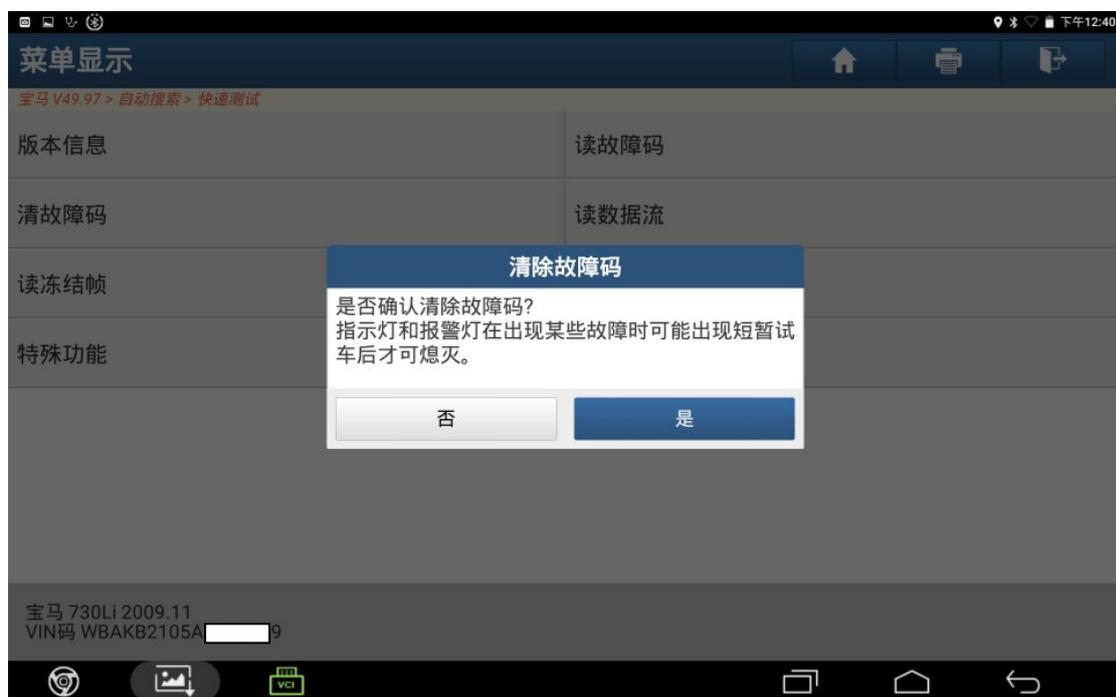
图 12

12). 点“是”清除故障码，如图 12；

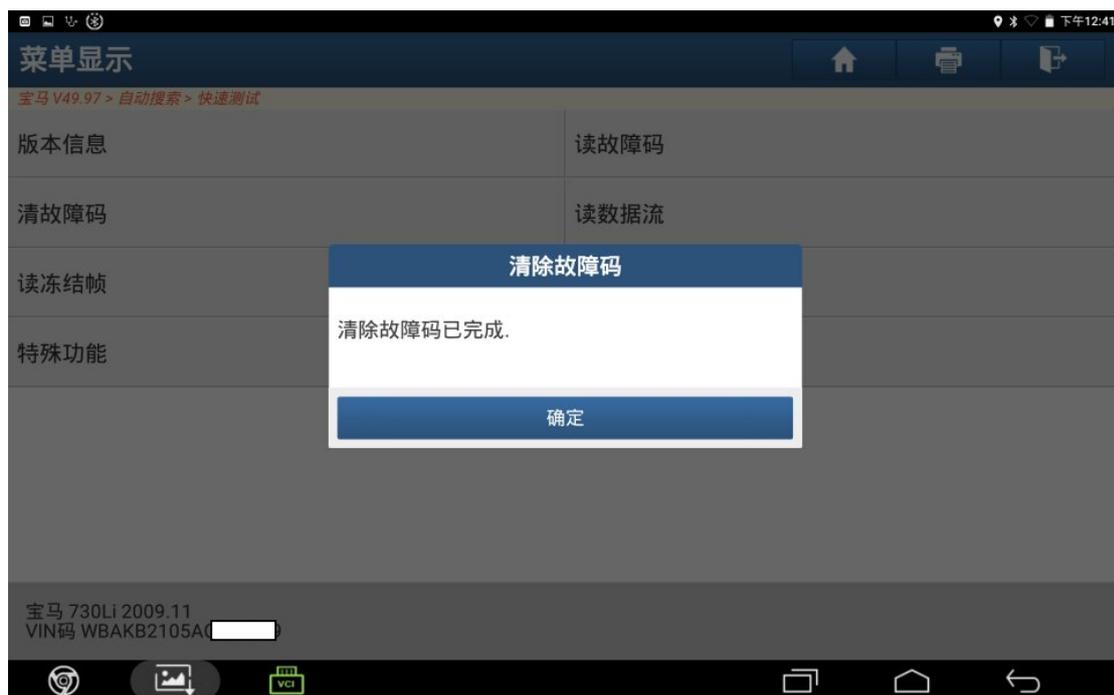
图 13

13). 清除故障码完成，点“确定”如图 13;

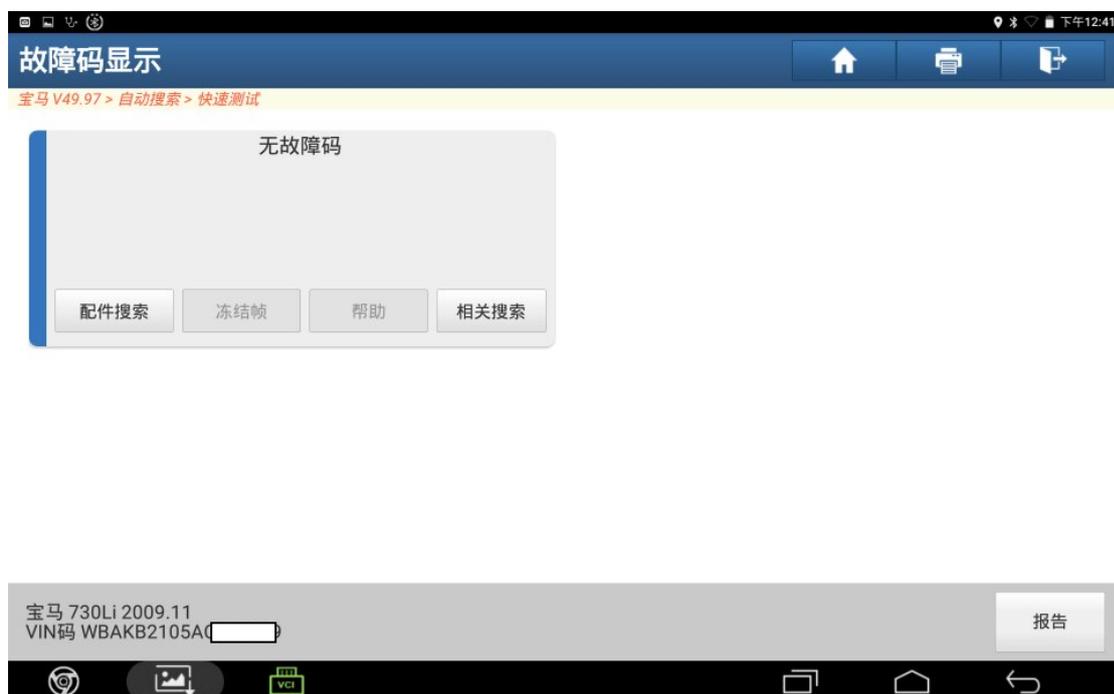
图 14

14). 读码，系统无故障码，此时乘客侧车窗有一键升降功能，如图 14;
