2013 年宝马 X6 CD 控制显示器 设码故障排除

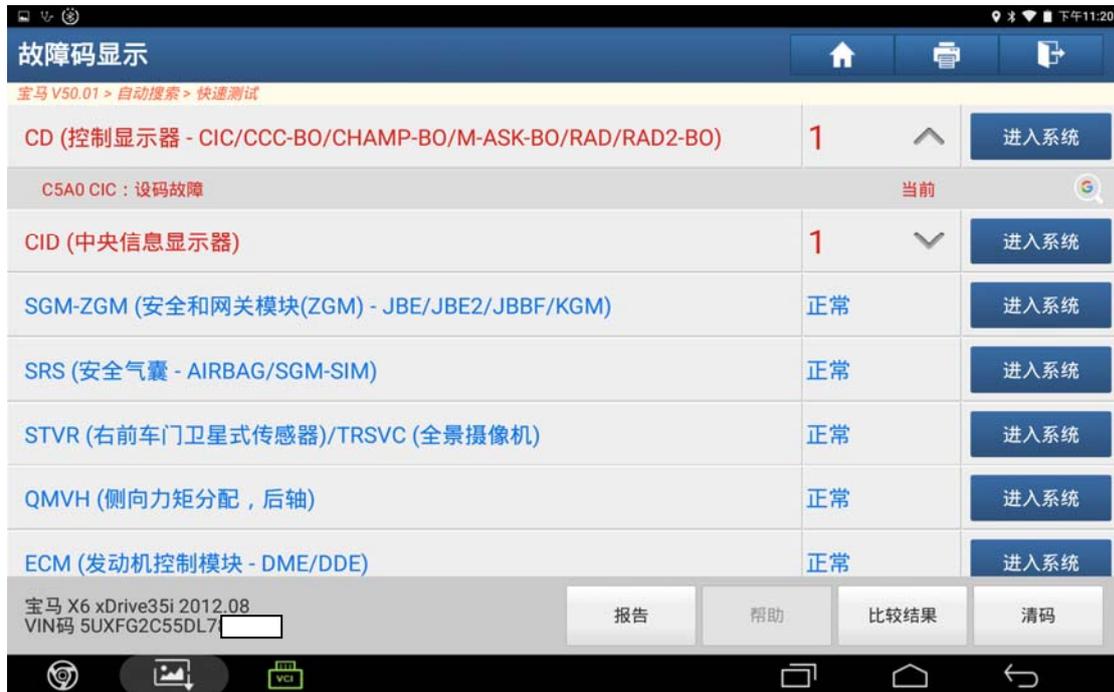
故障描述：快速测试 CD 控制显示器有故障码“CA50 CIC 设码故障”，故障码清除不了，如下图；
