# 2016年奔驰 C200 滑动天窗防夹传感器学习

实测车型：2016年奔驰 C200，VIN 码：LE4WF4CB6GL16\*\*\*\*，如下图；

功能说明：更换或维修滑动天窗后需对防夹保护传感器进行重新学习

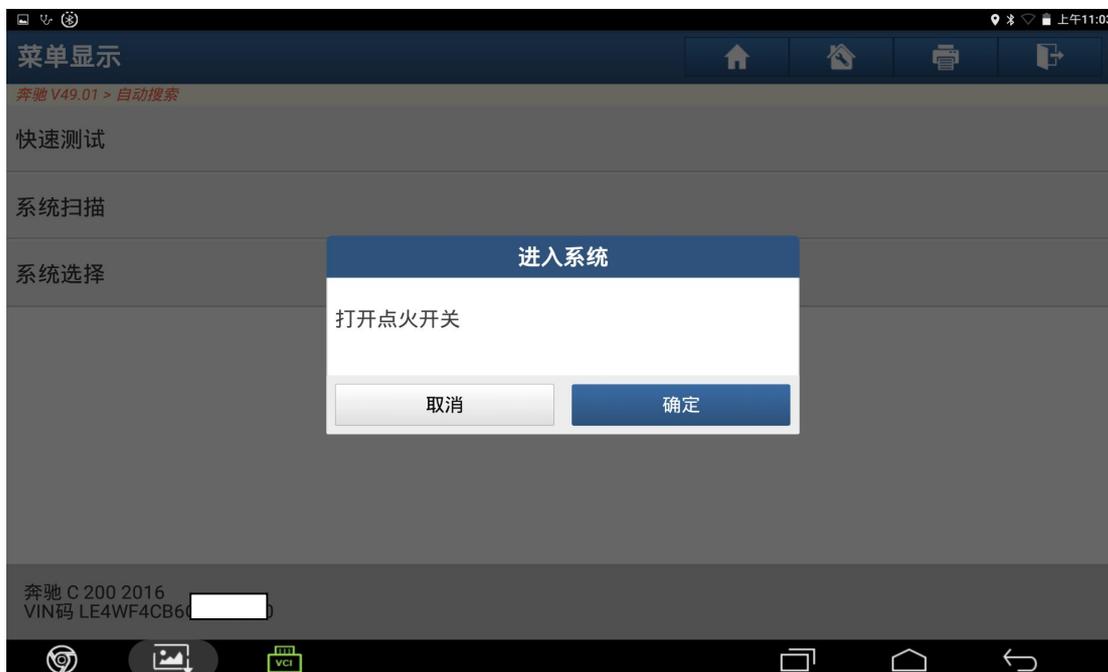
图 1

- 1). 使用 X431-PADIII 设备, 选择“奔驰”软件, 连接进入后选择“自动搜索”功能识别车辆信息后选用“快速测试”功能扫描出全车系统(如图 1);

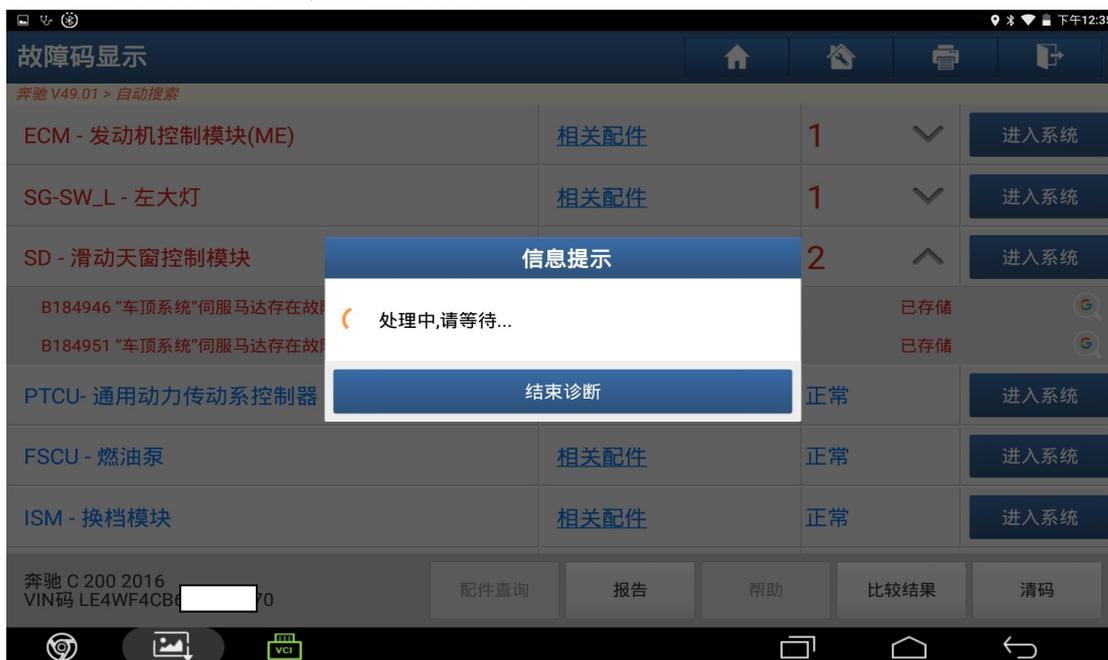
图 2

- 2). 选择“滑动天窗控制模块”(如图 2);

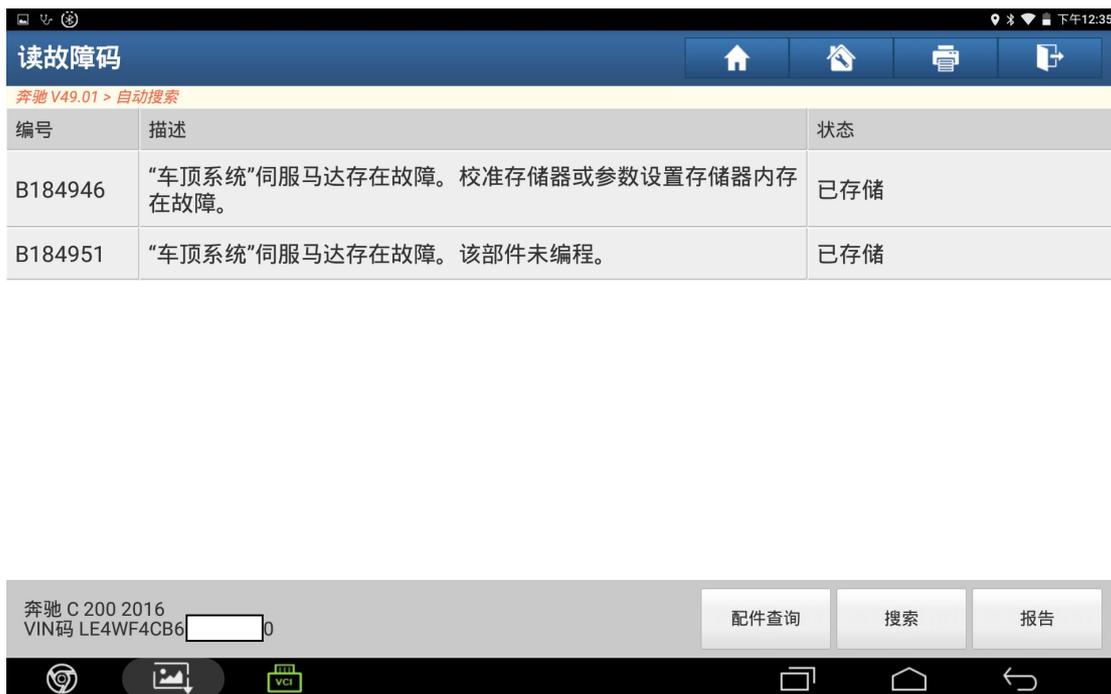
图 3

- 3). 进入后读取到的故障码显示为“车顶系统伺服马达存在故障, 该部件未编程”且无法清除故障码(如图 3);

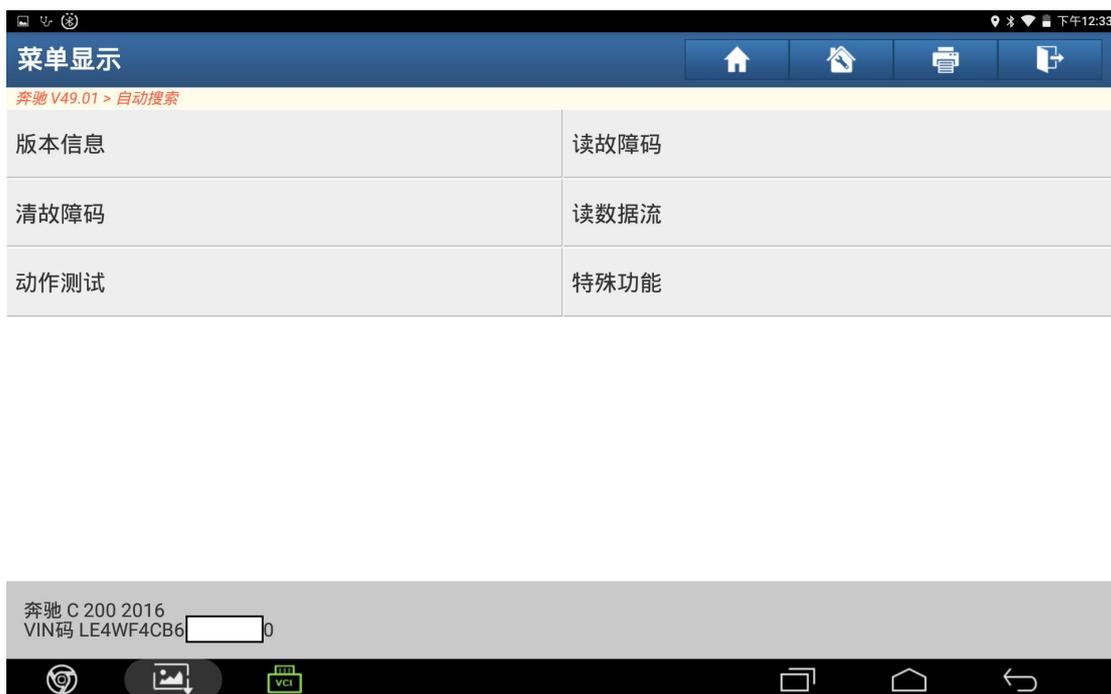
图 4

4). 选择“特殊功能”点击进入（如图 4）；

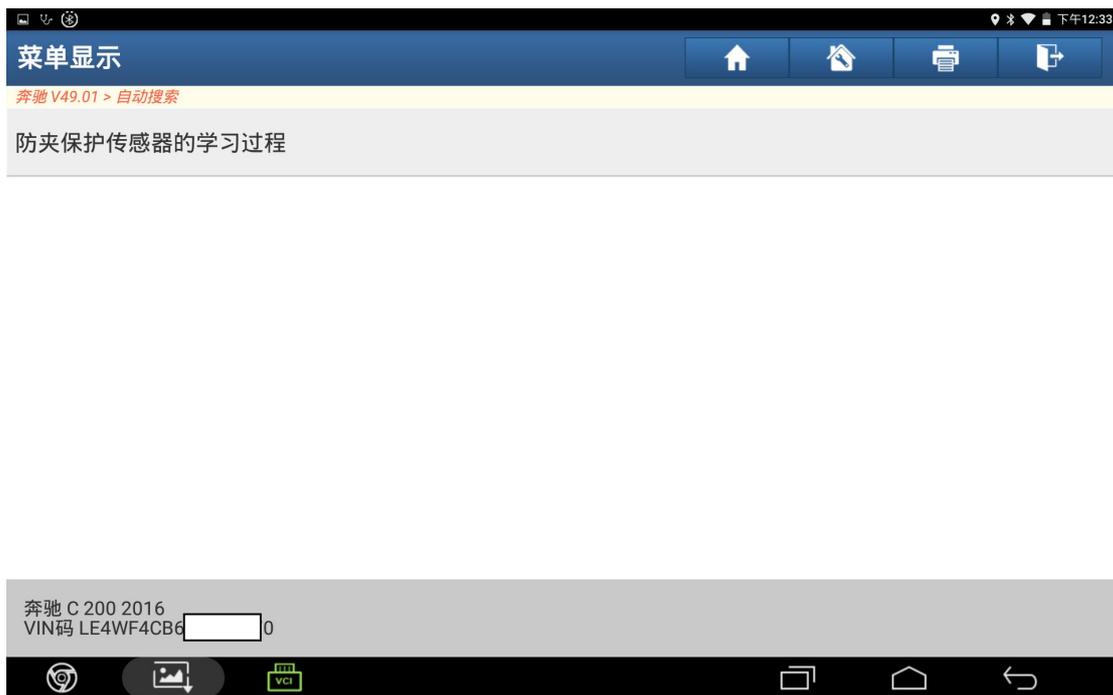
图 5

5). 选择“防夹保护传感器的学习过程”点击进入（如图 5）；

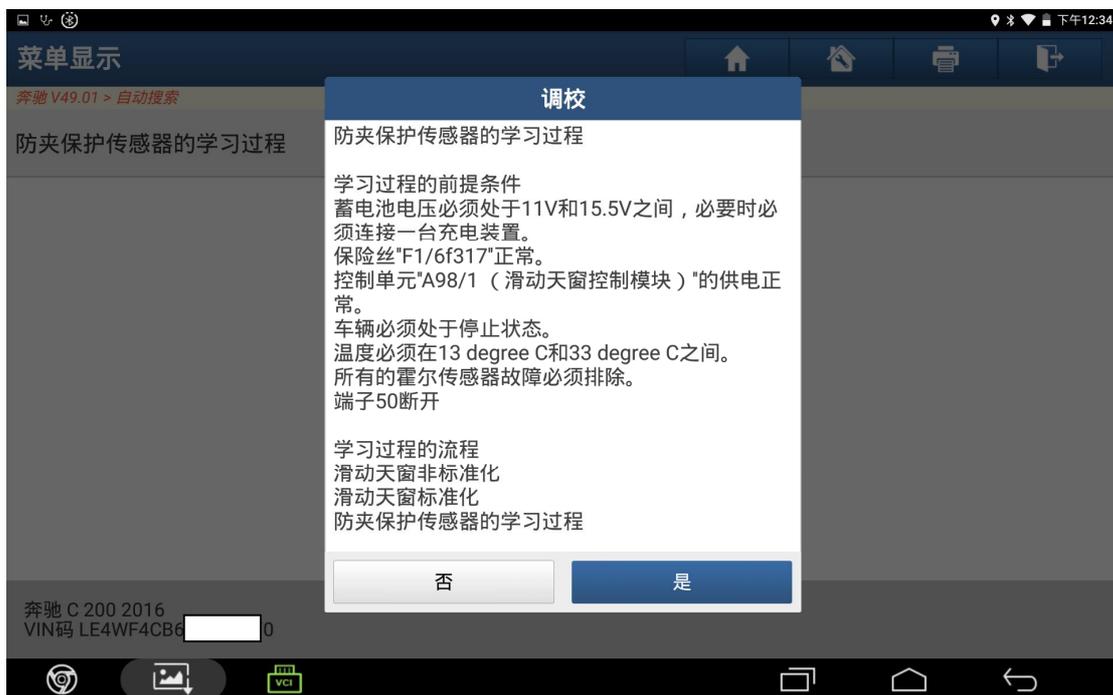
图 6

6). 阅读提示满足条件后点“是”进入下一步（如图 6）；

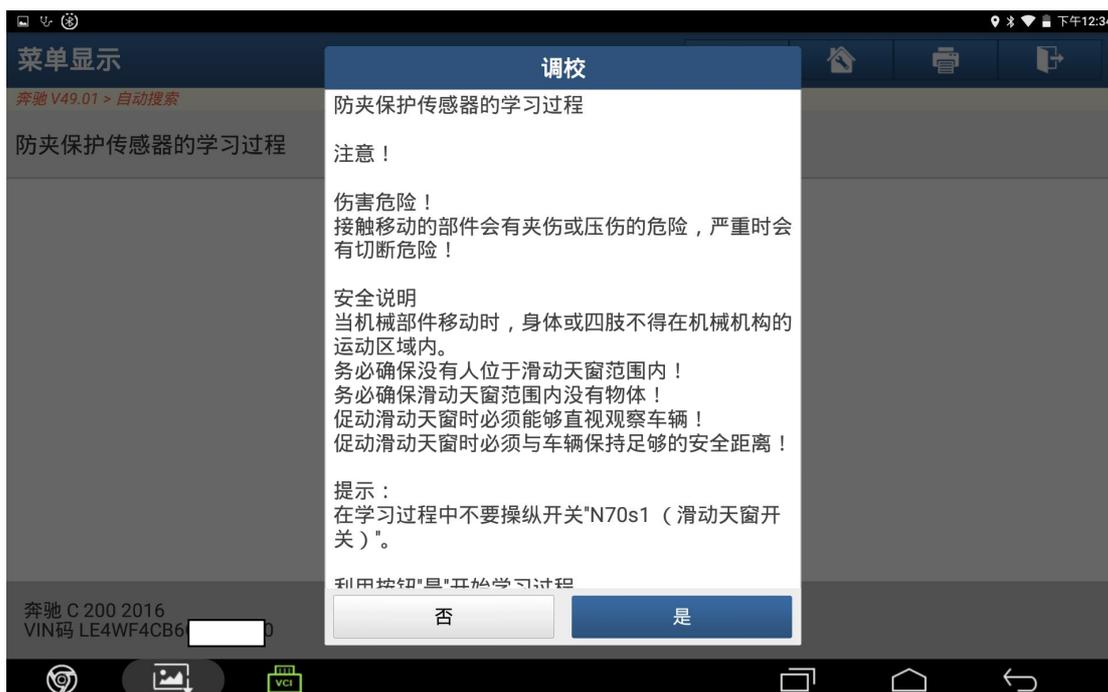
图 7

7). 阅读提示满足条件后点“是”进入下一步（如图 7）；

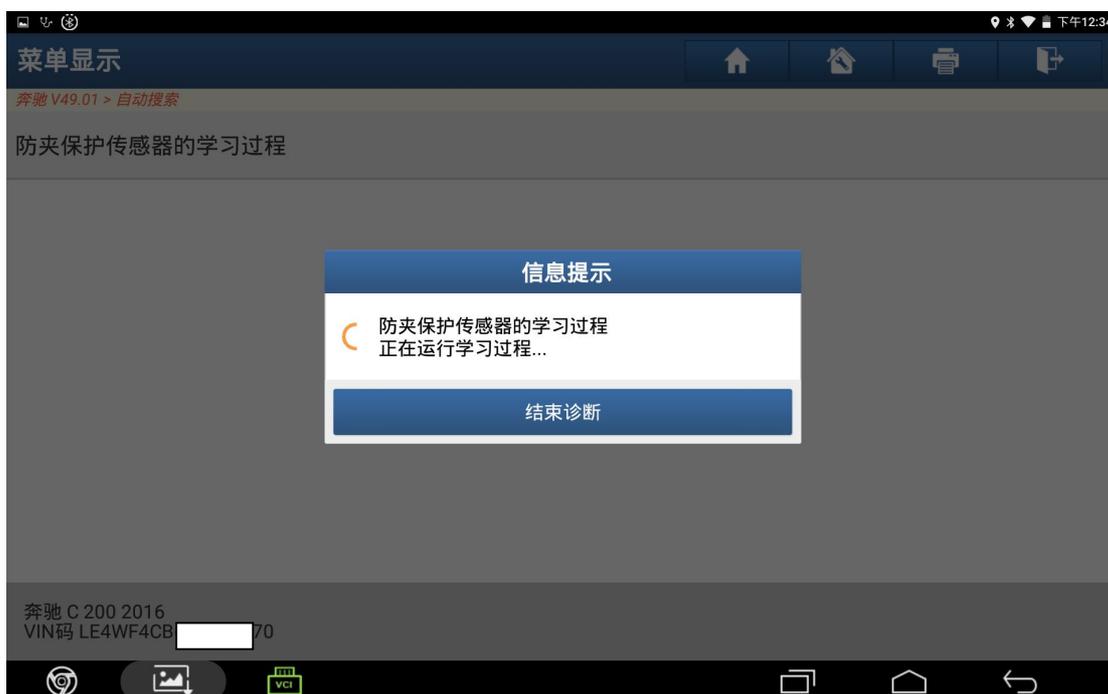
图 8

8). 防夹保护传感器正在运行学习（如图 8）；

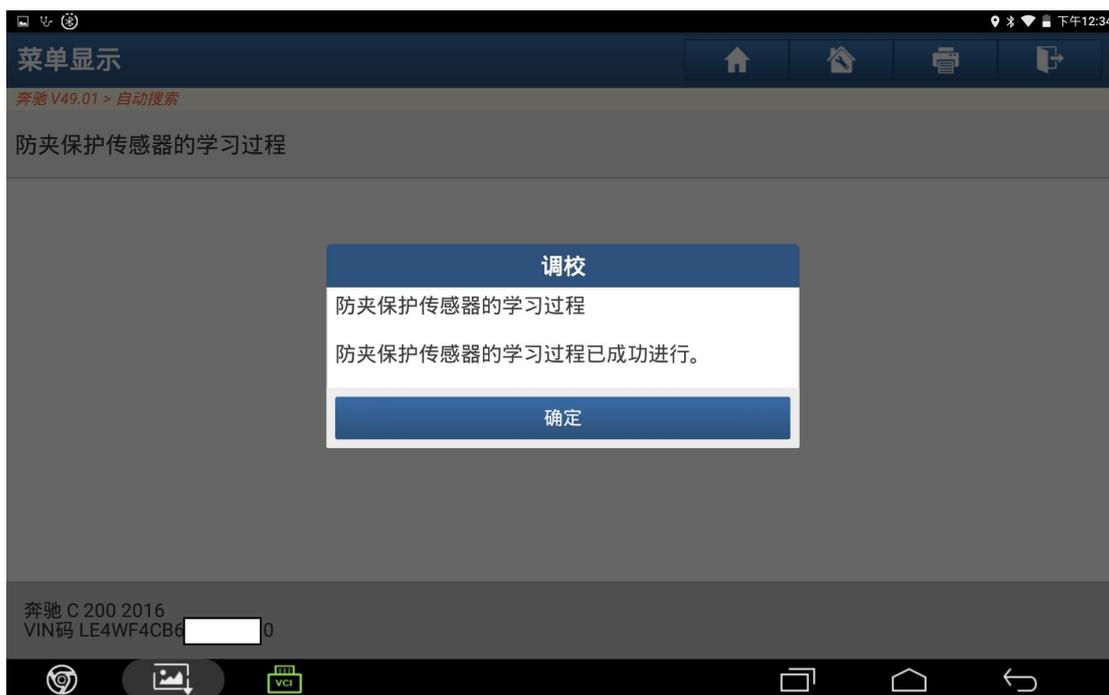
图 9

9). 防夹保护传感器学习完成（如图 9）；

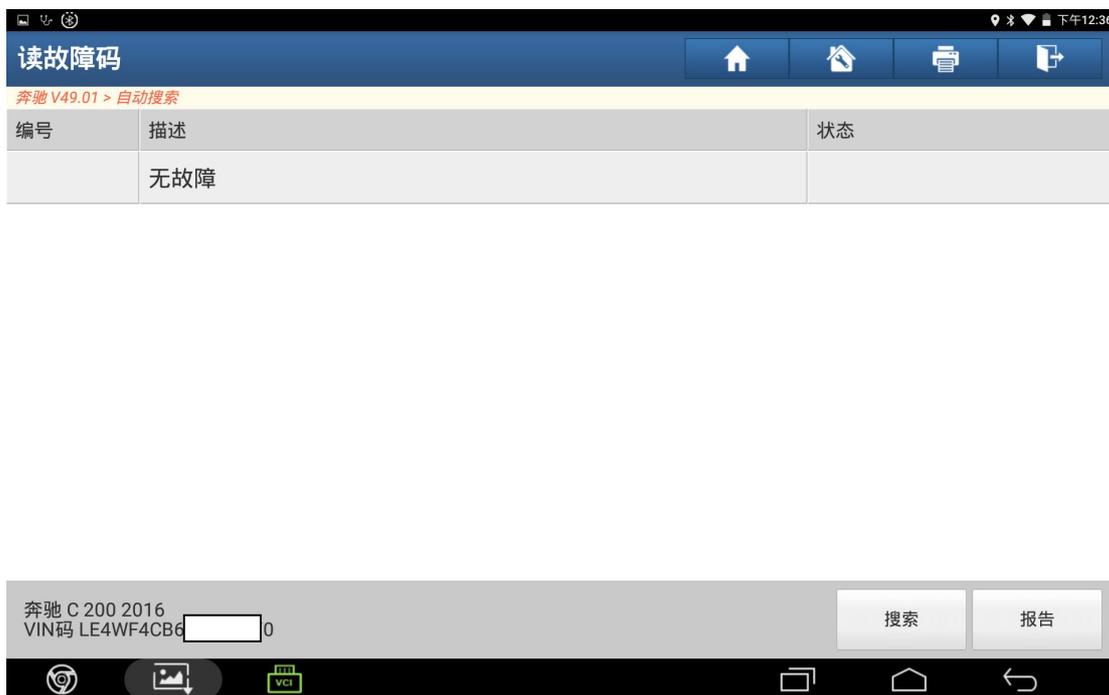
图 10

10). 清除一遍故障码后重新读取显示“无故障”，学习结束（如图 10）；
