2011 年宝马 X5 更换二手分动箱维修案例

车辆信息：2011 年宝马 X5，VIN：WBAZV4106CL82****，如下图；

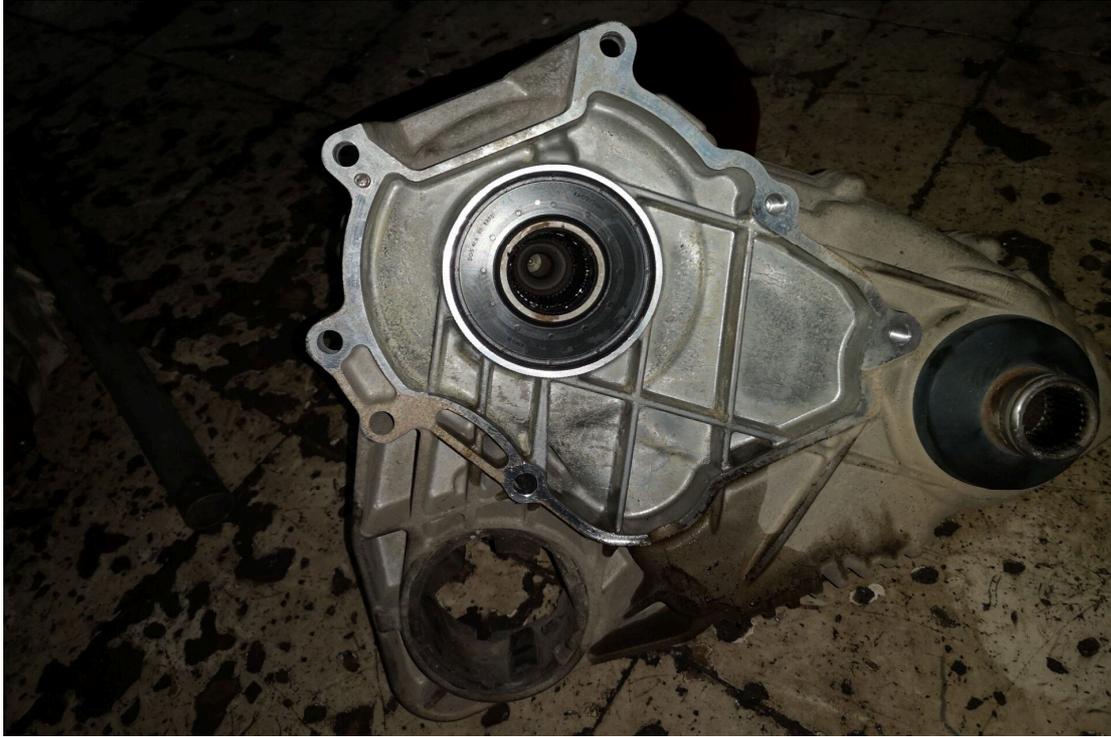
故障描述： 宝马 X5 分动器故障，在平路开的时候有轻微顿挫感，转弯的时候明显一点，爬坡的时候很明显，更换二手分动箱，拆下分动箱总成，如下图；

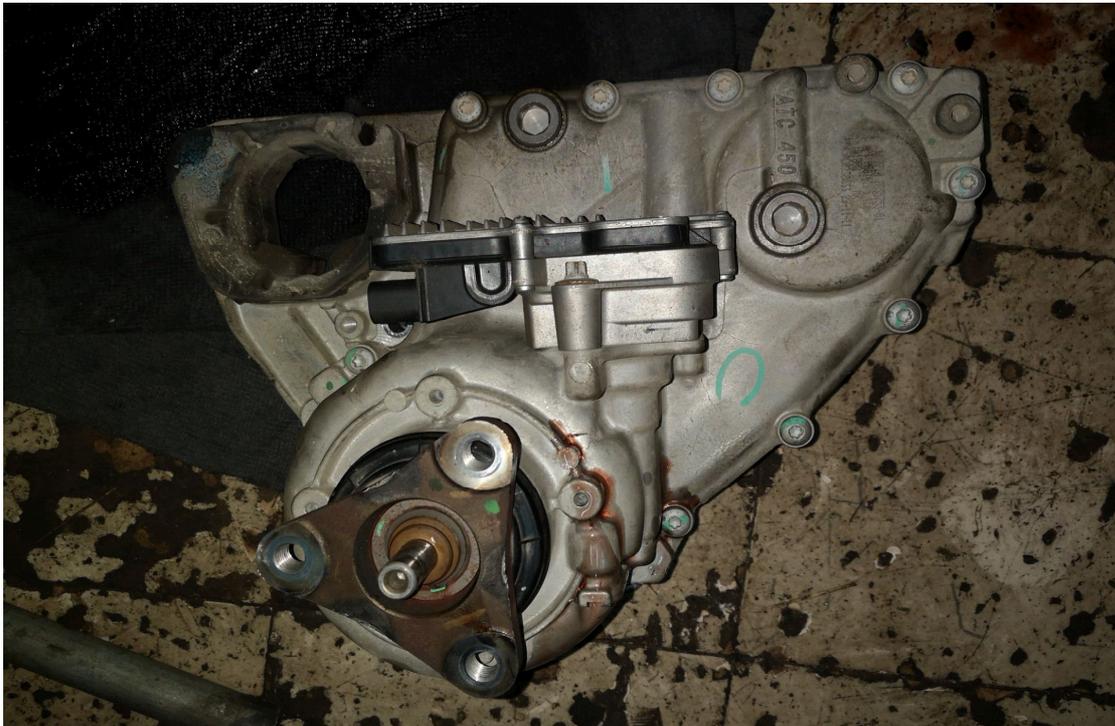
图 1

1). 装上二手分动箱后需要进行设定，否则试车可能会出现拐弯卡死的现象，如图 1

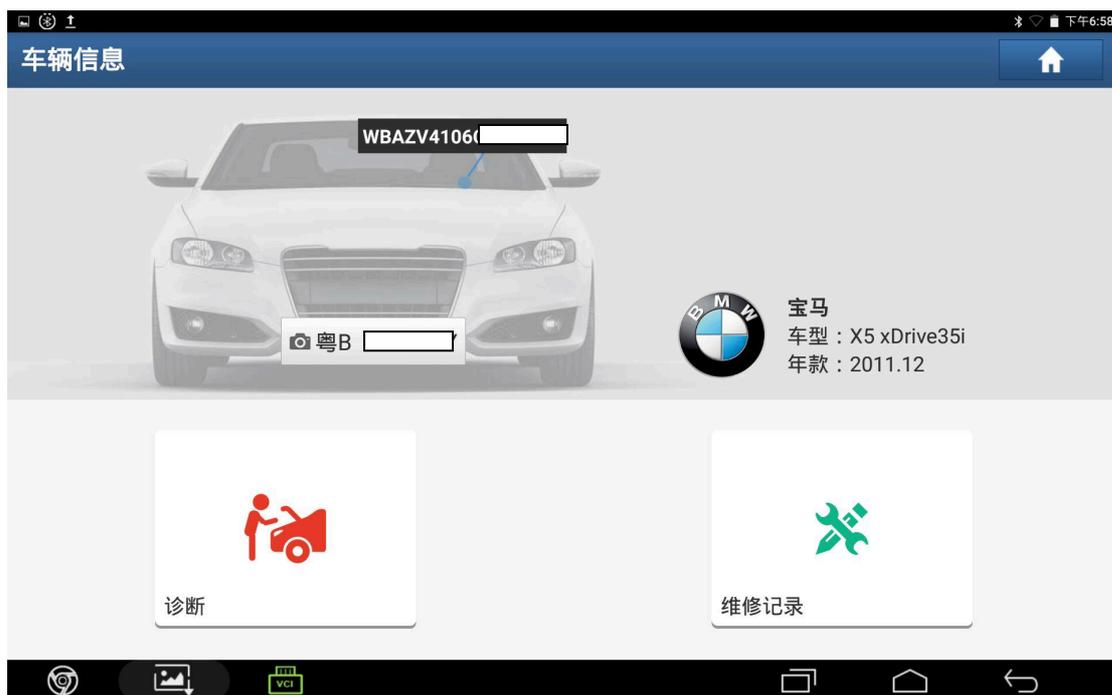
图 2

2). 安装完成后使用元征 LAUNCH 的 X431-PADIII 智能诊断进入车辆系统, 如图 2;

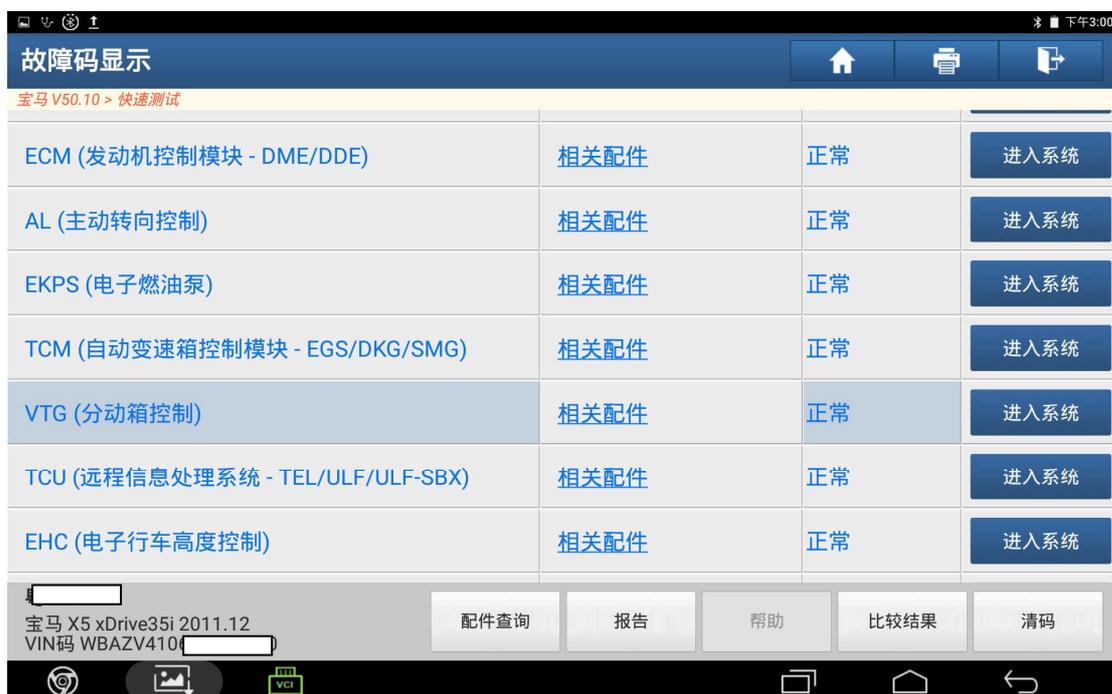
图 3

3). 选择“VTG (分动箱控制)”, 如图 3;

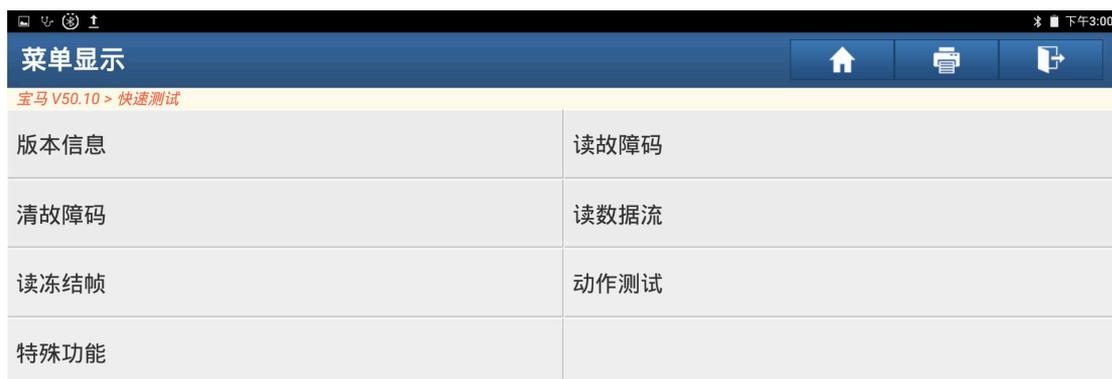
图 4

4). 点击“特殊功能”，如图 4；

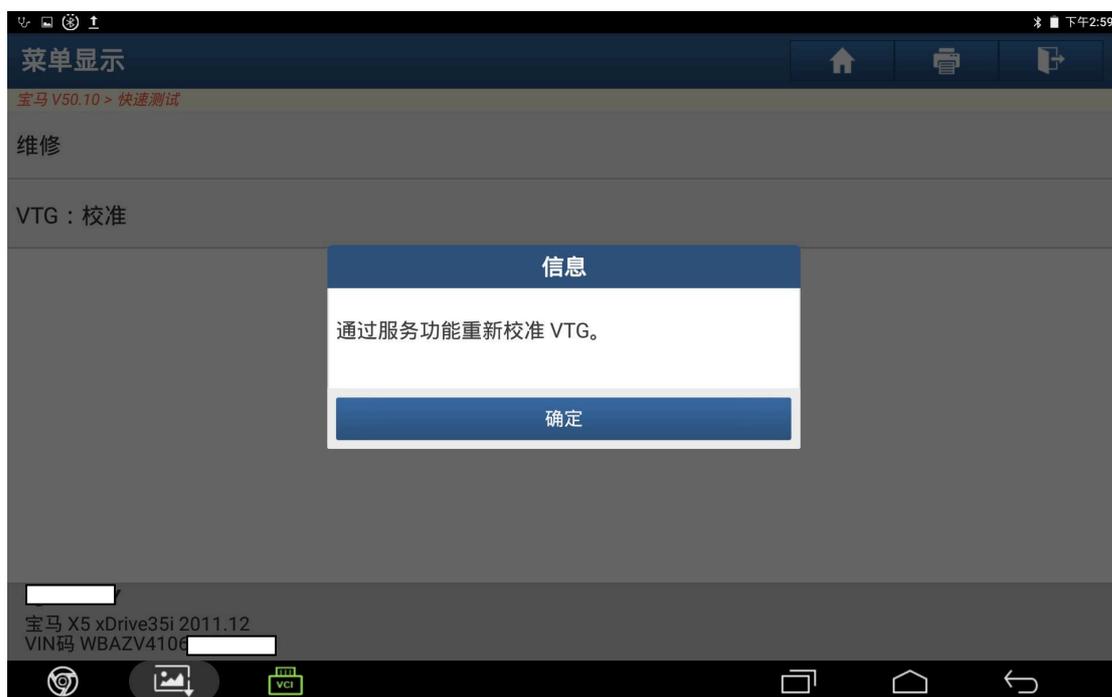
图 5

5). 点击“VTG：校准”，再点击“确定”，如图 5；

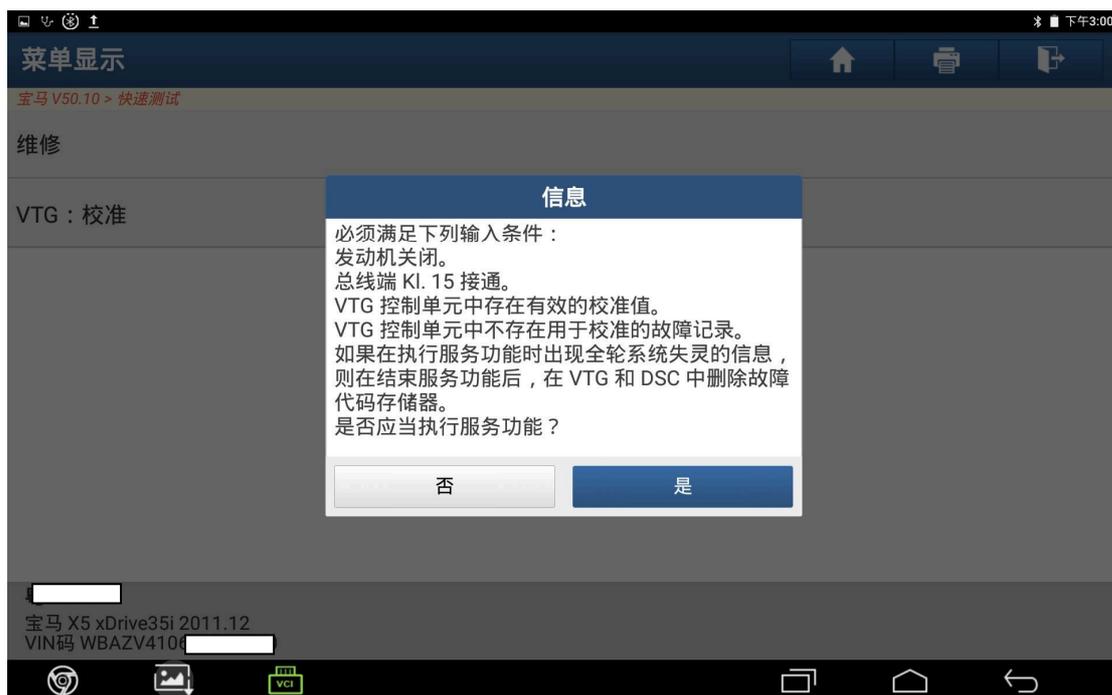
图 6

6). 点击“是”，如图 6；

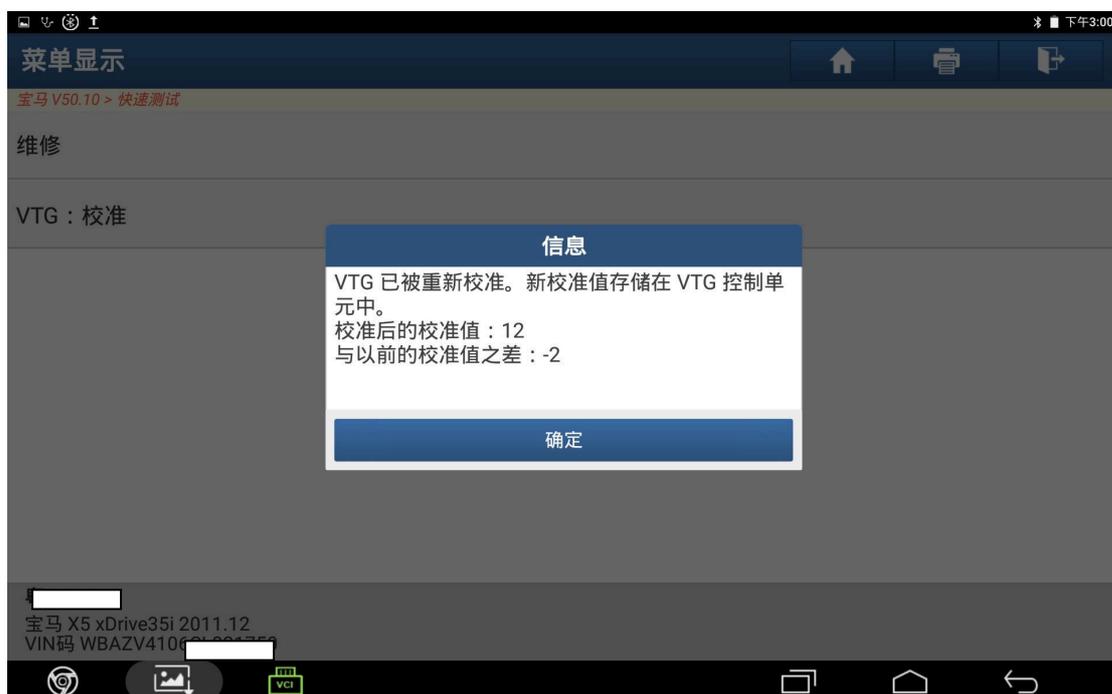
图 7

7). 校准完成，点击“确定”，路试正常，故障排除，如图 7；
