2011 年宝马 730Li 右后减震器模块设码

实测车型：2011 年款宝马 730Li，VIN:WBAKB2108BC68****，如下图；

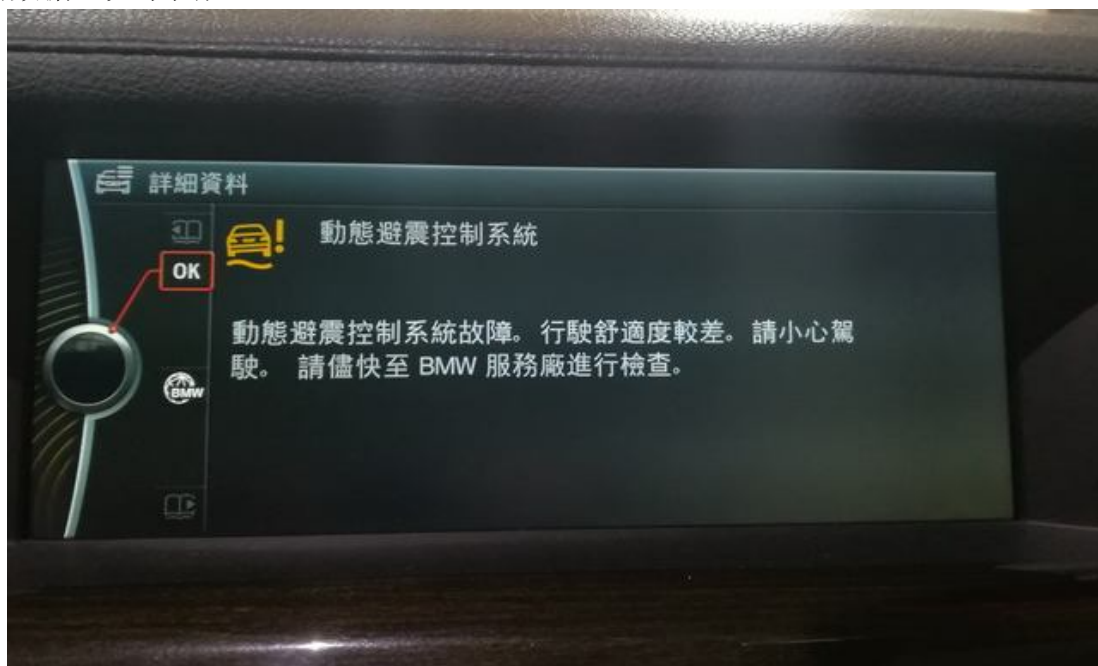
显示器显示动态避震控制系统故障，使用 PADIII 快速测试读故障码：未存储当前设码数据，如下图：

故障码显示				
宝马 V50.10 > 自动搜索 > 快速测试				
CAS (车辆进入系统 - CAS/FEM/BDC)	相关配件	2	▼	进入系统
ICMV (集成式底盘管理)	相关配件	2	▲	进入系统
D76D61 EDCSHL 接口 (左后减震器卫星式控制单元, 1.0.1) : 信号无效 永久 G				
D76D71 EDCSHR 接口 (右后减震器卫星式控制单元, 2.0.1) : 信号无效 永久 G				
RKHL/EDCSHL (左后减振器卫星电脑模块)	相关配件	1	▲	进入系统
481347 EDCSHL: 未存储当前设码数据 永久 G				
RKHR/EDCSHR (右后减振器卫星电脑模块)	相关配件	1	▲	进入系统
481547 EDCSHR: 未存储当前设码数据 永久 G				
TR SVC (全景摄像机)	相关配件	6	▼	进入系统
宝马 730Li 2011 VIN码 WBAKB2108BC686431				
配件查询	报告	帮助	比较结果	清码

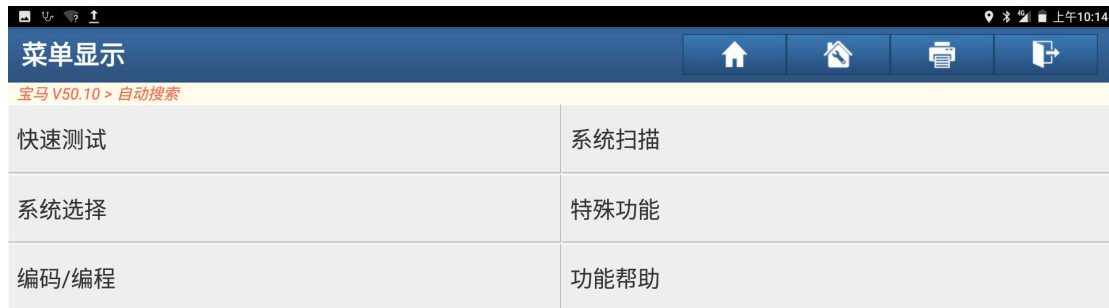
图 1

1). 点击“编码/编程”菜单，如图 1；

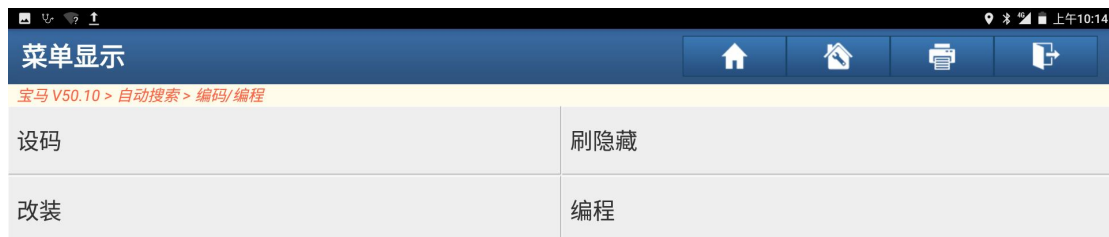
图 2

2). 点击“设码”，如图 2；

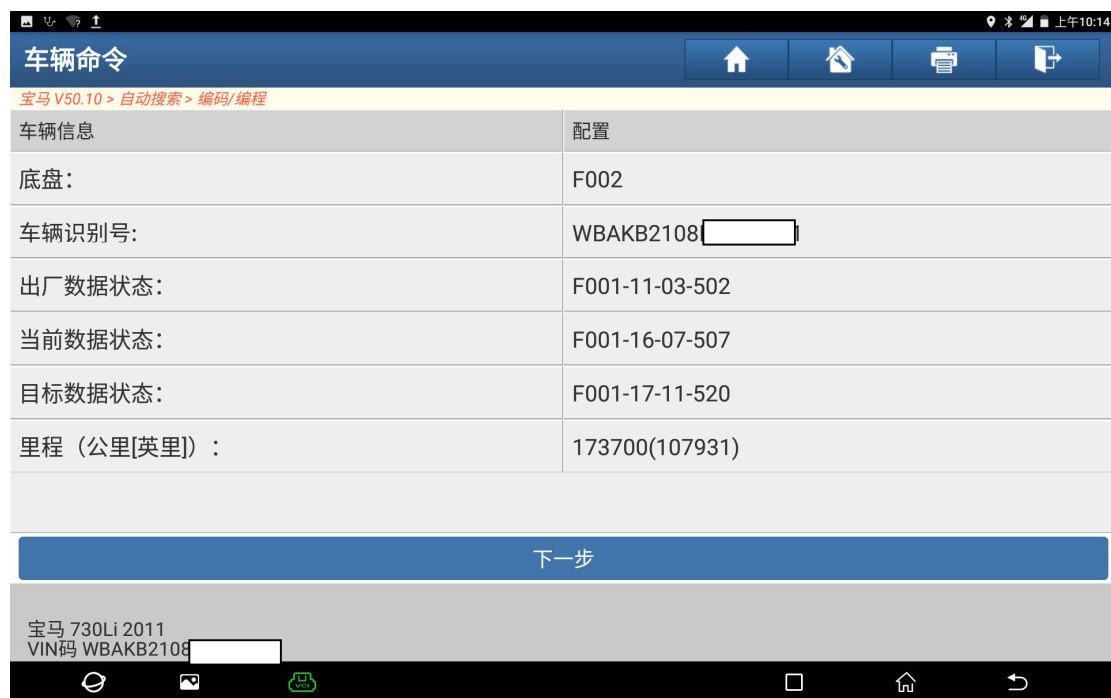
图 3

3). 识别出车辆配置，点击“下一步”，如图 3；

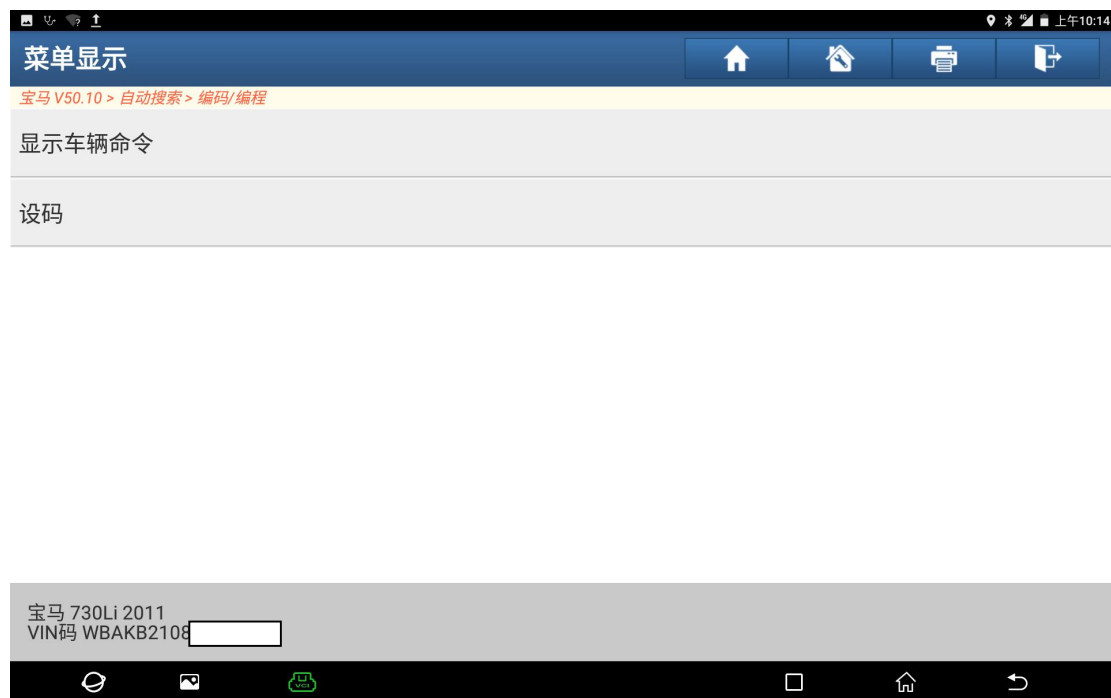
图 4

4). 点击“设码”，如图 4；

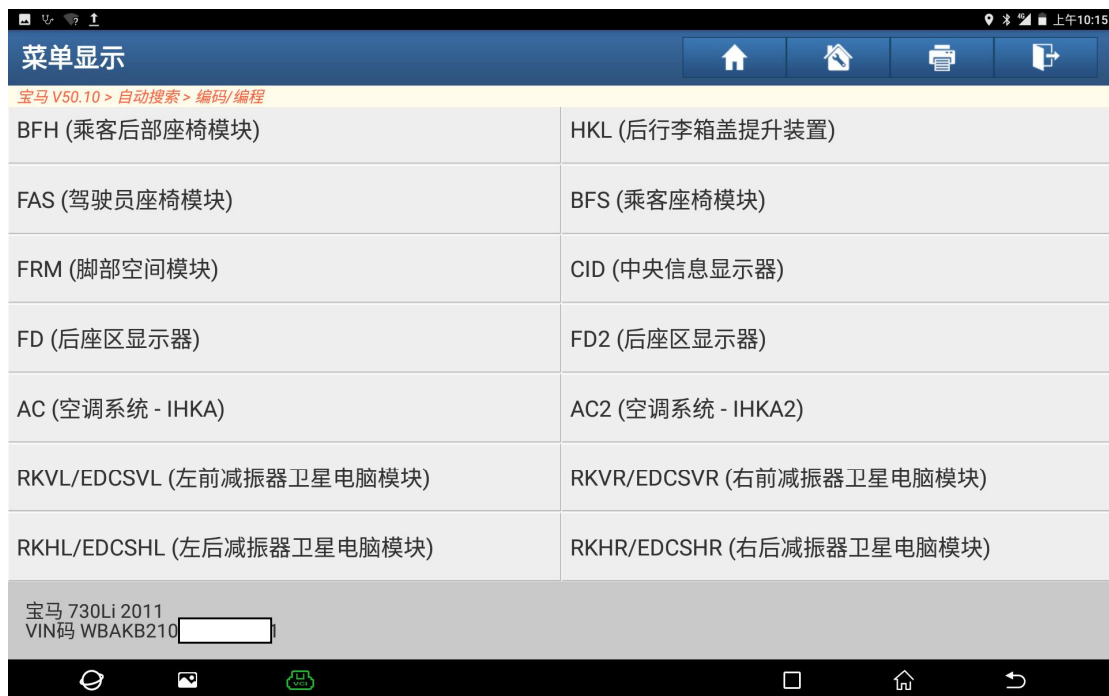
图 5

5). 点击“右后减振器卫星模块”，如图 5；

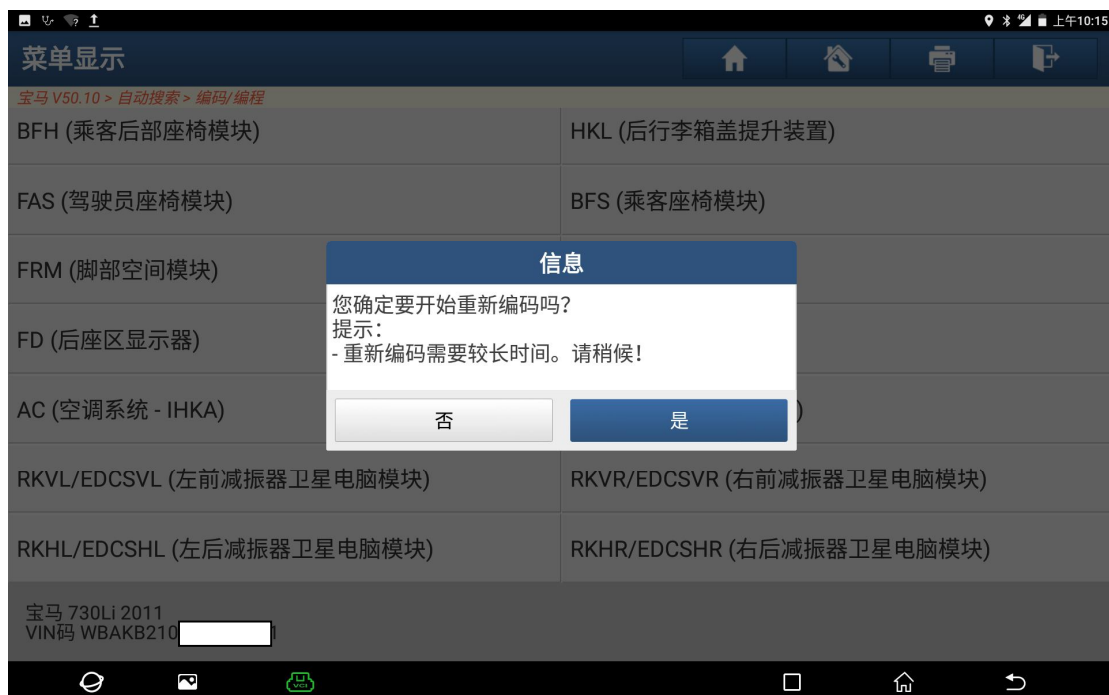
图 6

6). 点击“是”重新编码，如图 6；

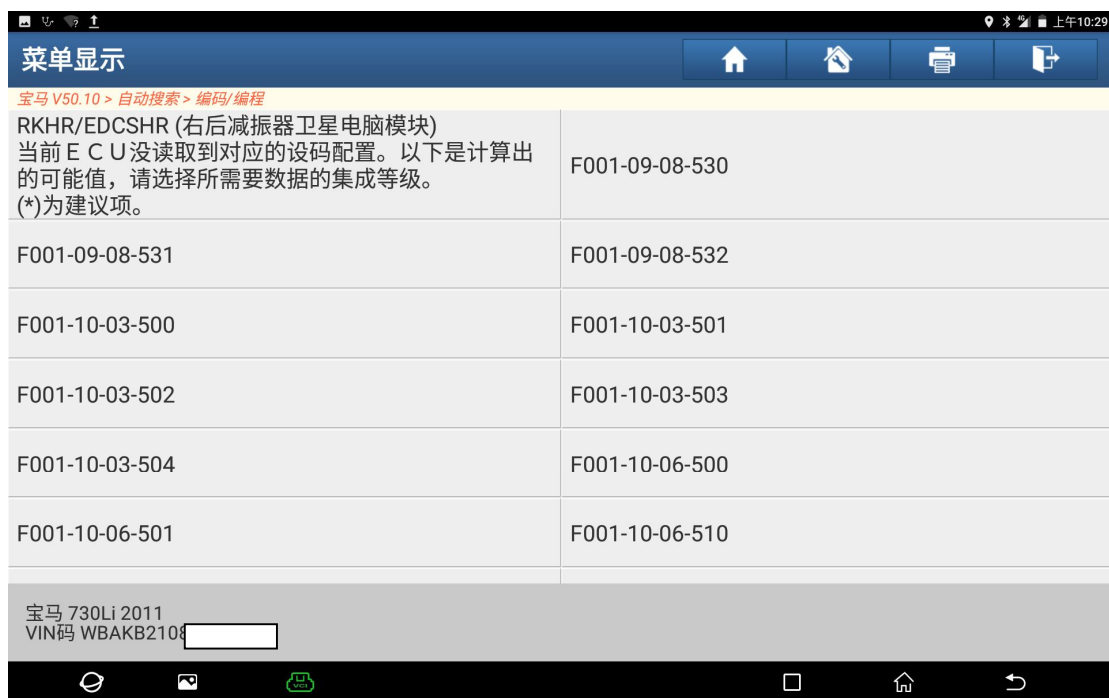
图 7

7). 选择“F001-09-08-530”，如图 7；

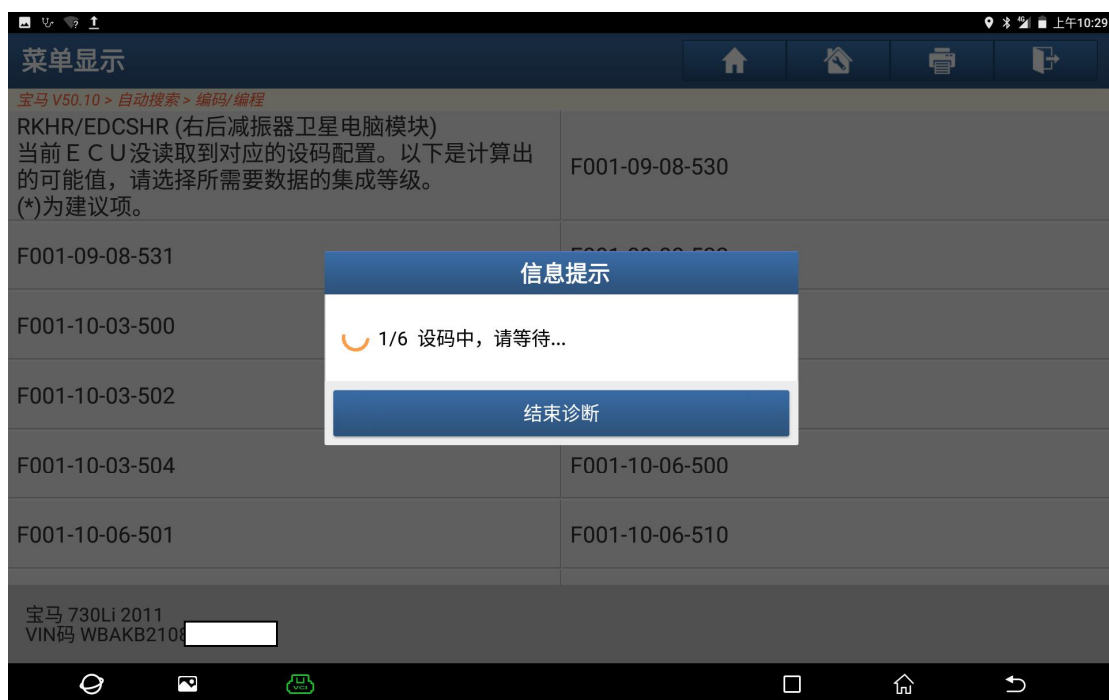
图 8

8). 设码中，请等待，如图 8；

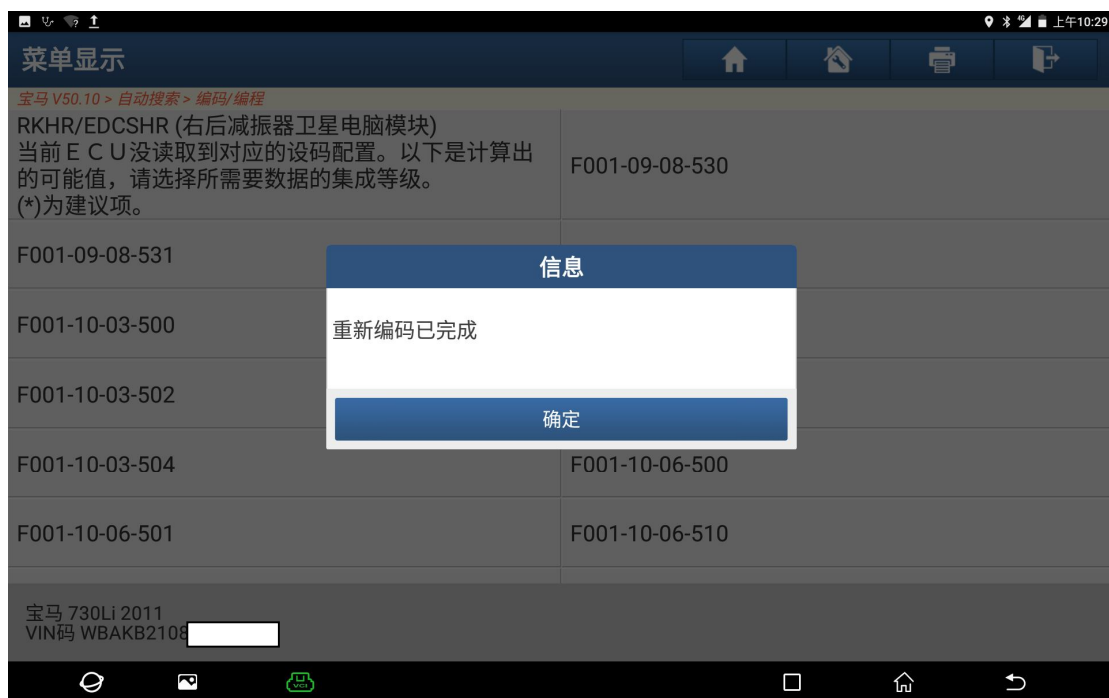
图 9

9). 重新编码已完成, 点击“确定”, 如图 9;

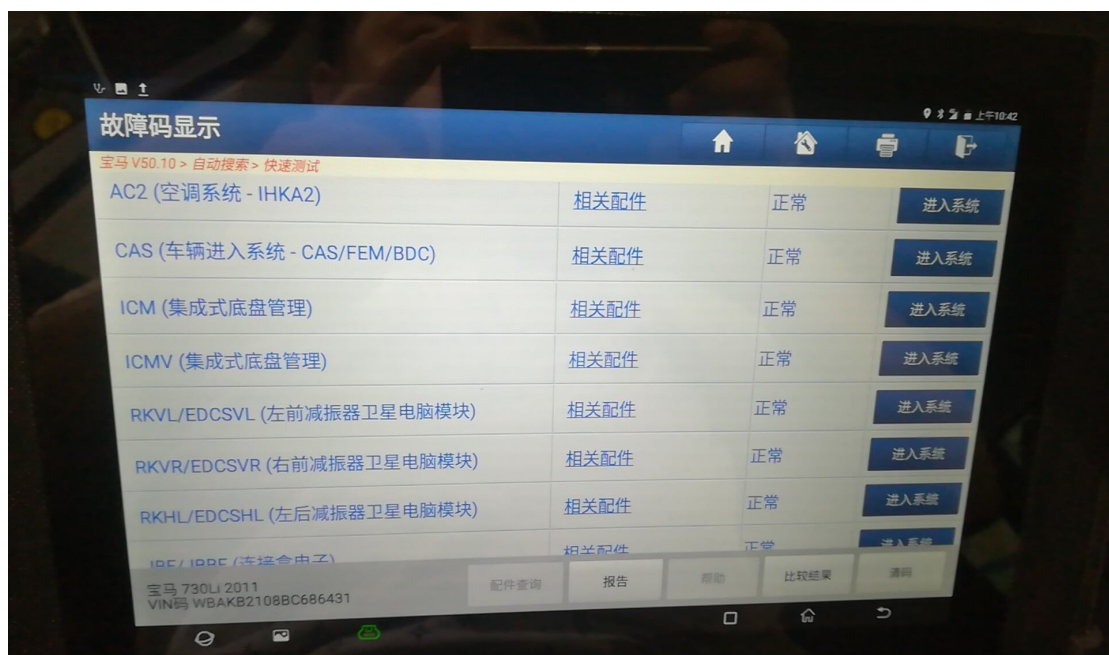
图 10

10). 清除故障码再测试无故障码, 如图 10;

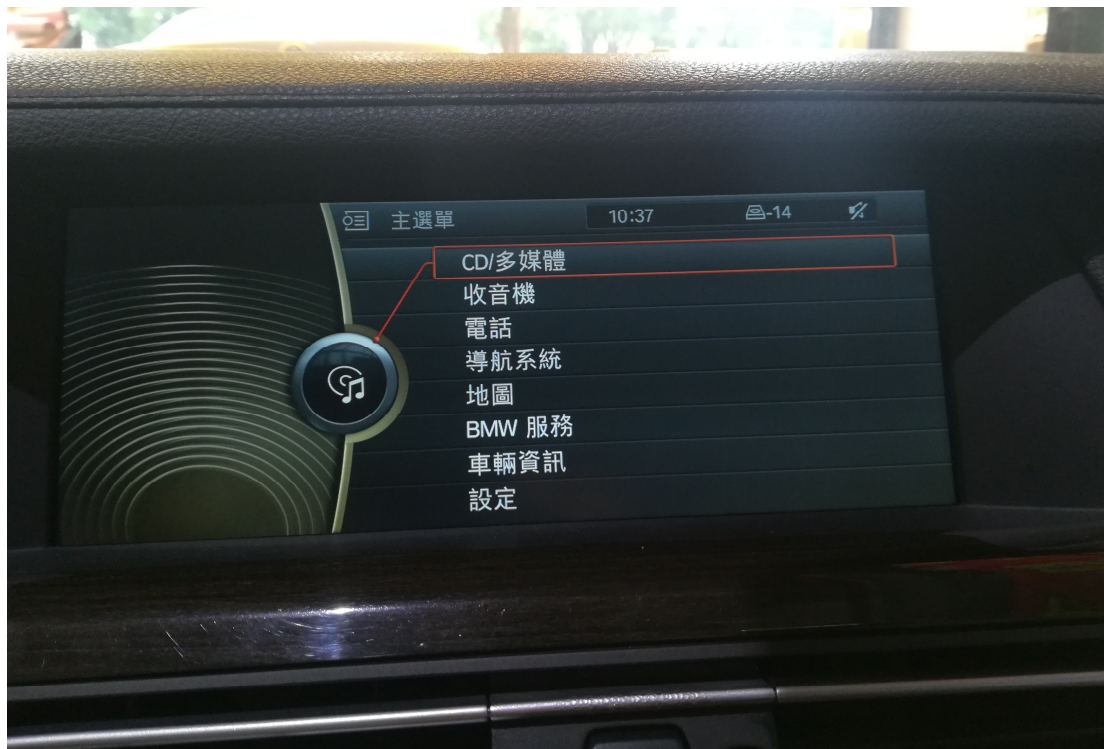
图 11

11). 显示器无显示动态避震控制系统故障，如图 11；
