2017 年比亚迪唐胎压传感器匹配

功能说明： 比亚迪唐，更换胎压传感器或 ECU，或者胎压信号异常时，需要做胎压匹配功能。

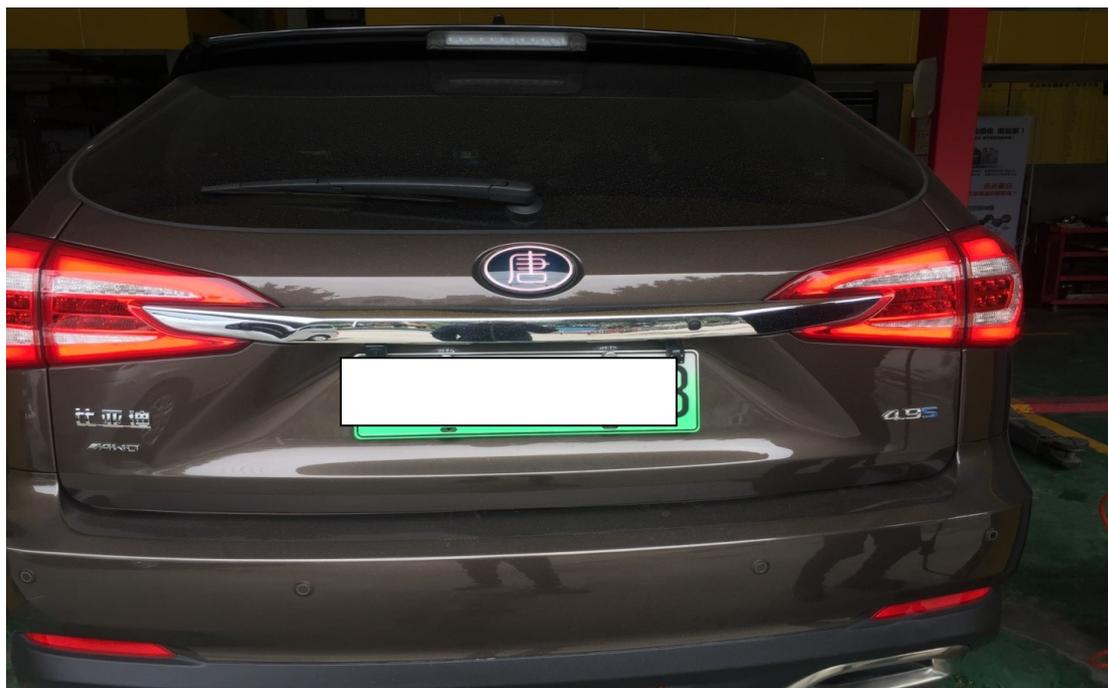
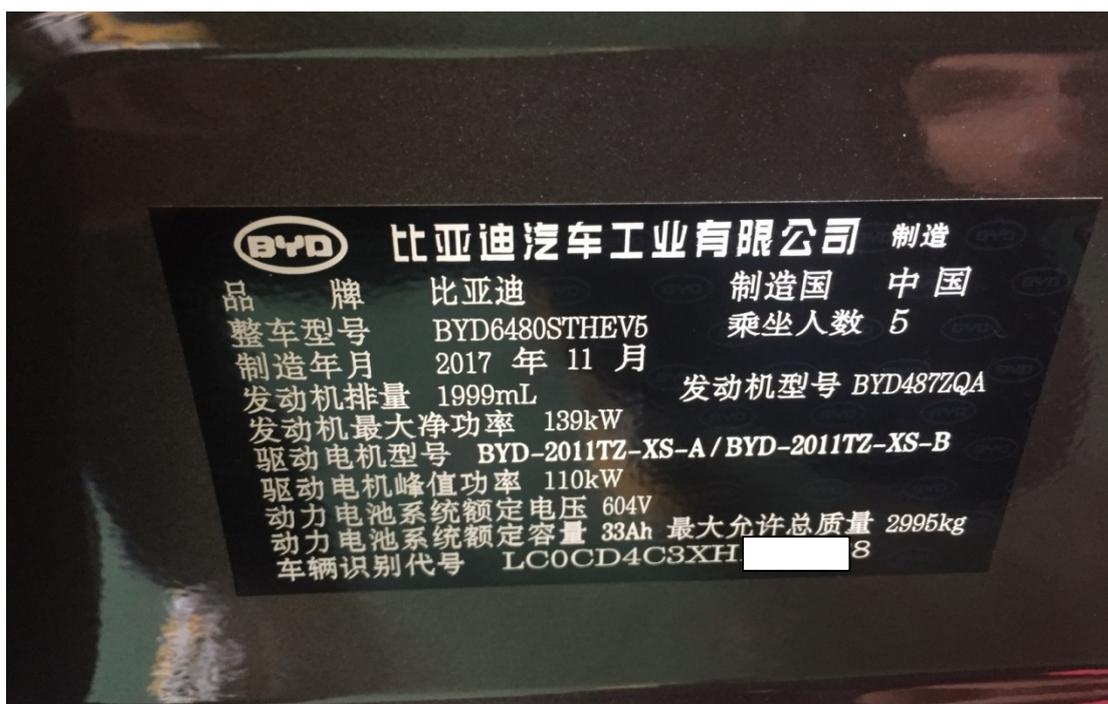
实测车型： 2017 年比亚迪唐，VIN 为：LC0CD4C3XH102****，如下图：

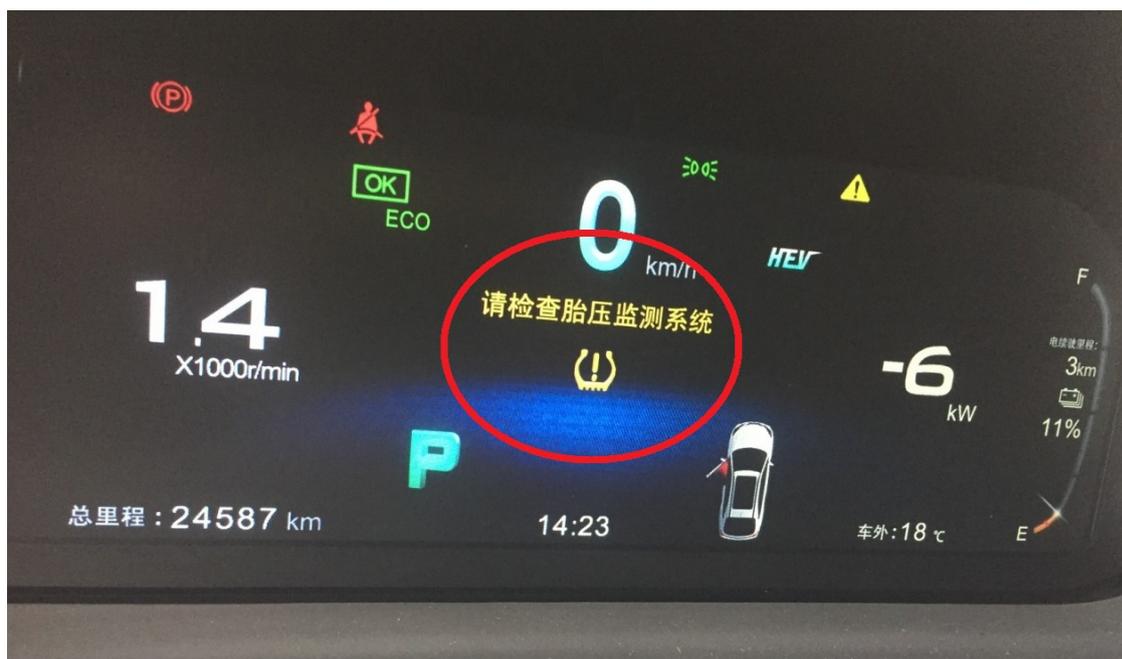
故障描述： 车辆仪表亮胎压故障灯，如下图：

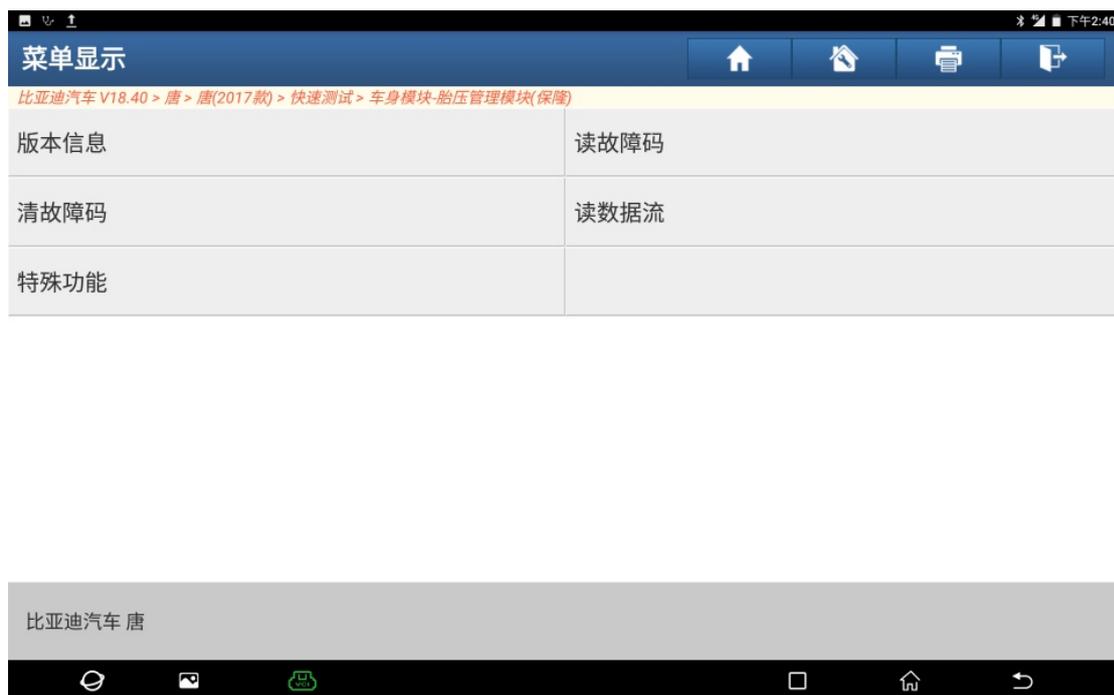
图 2

2). 选择“特殊功能”菜单（如图 2）：

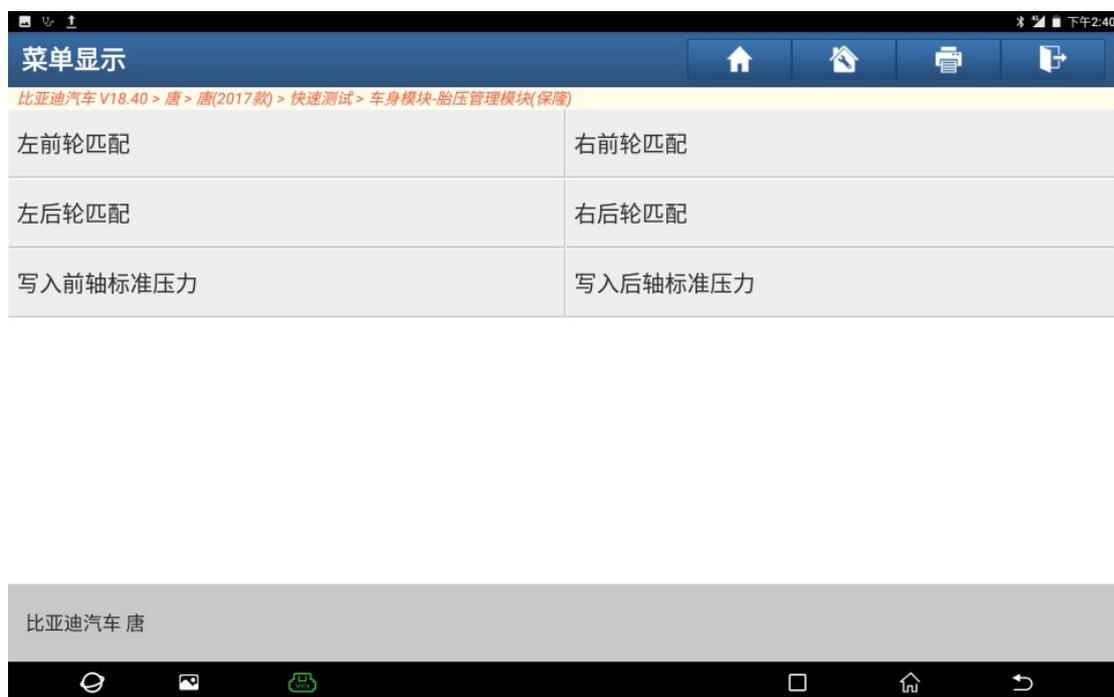
图 3

3). 选择“左前轮匹配”（如图 3）：

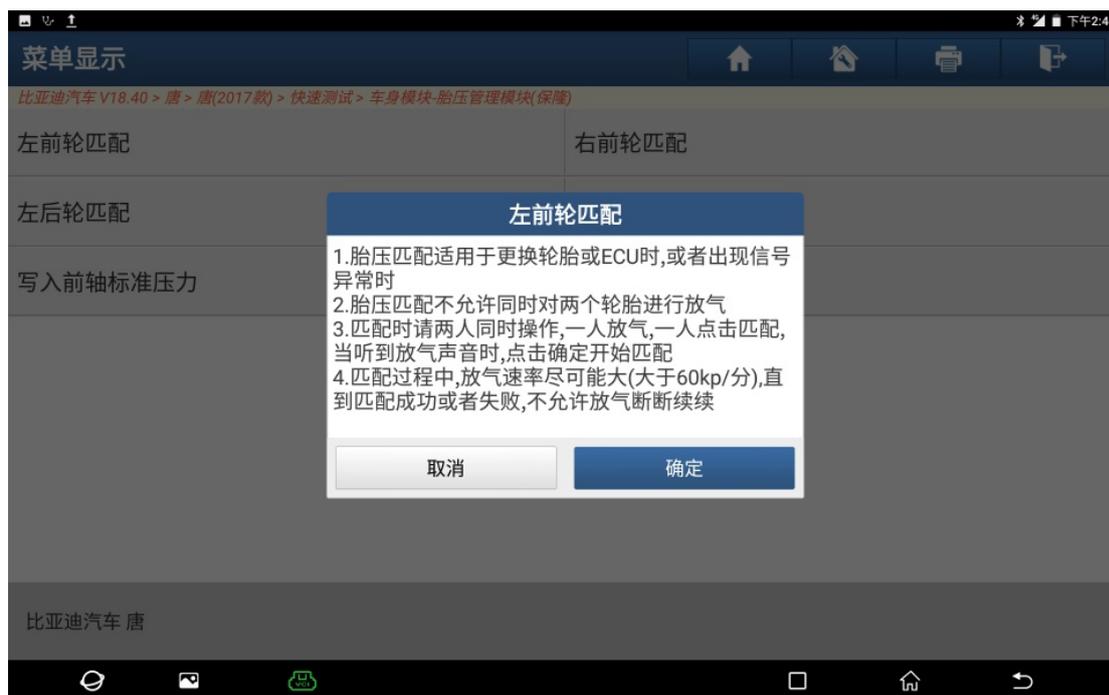
图 4

4). 匹配操作方法为：一人对轮胎放气，一人对设备操作点“确定”（如图 4）：

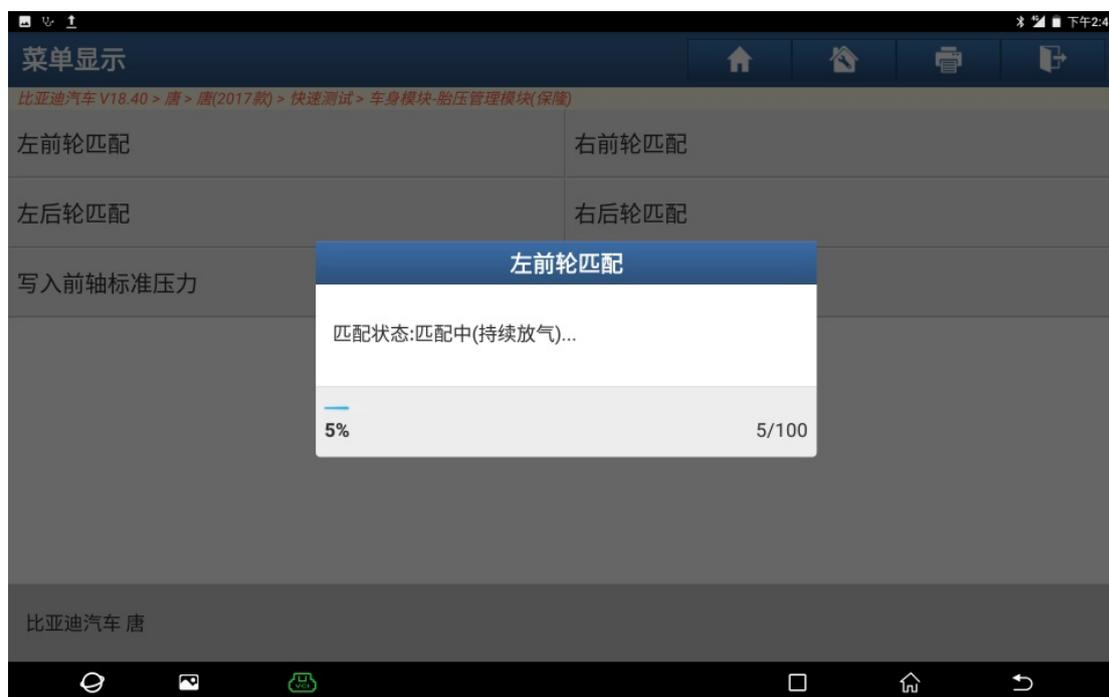
图 5

5). 对左前轮放气，胎压匹配中（如图 5）：

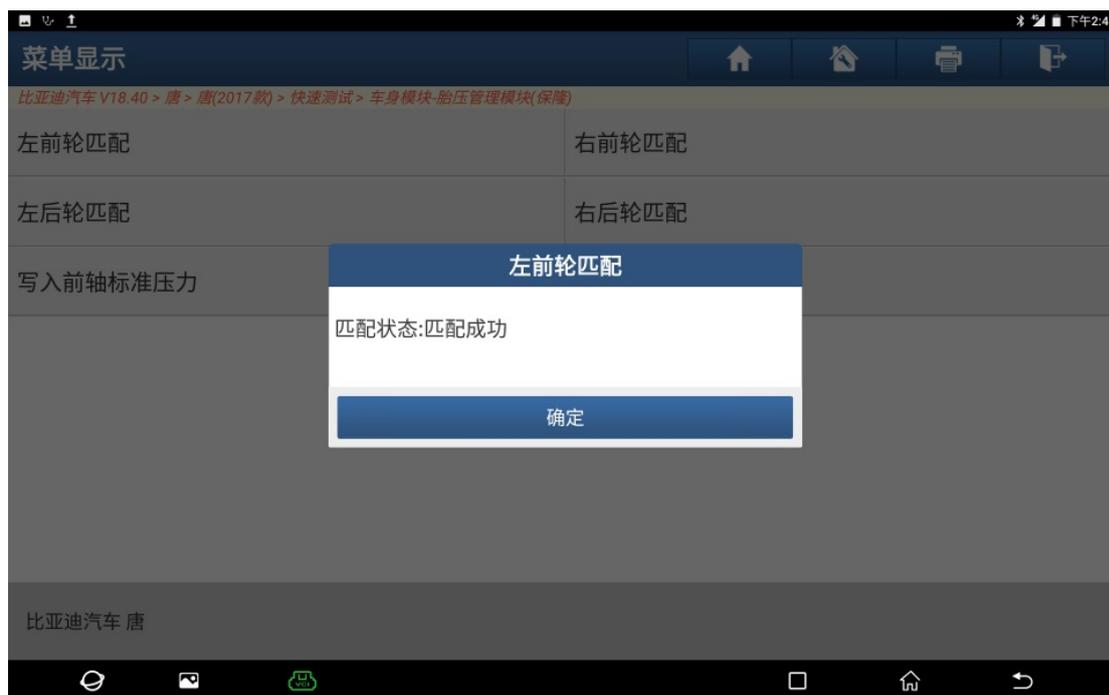
图 6

6). 左前轮胎压匹配成功（如图 6）：

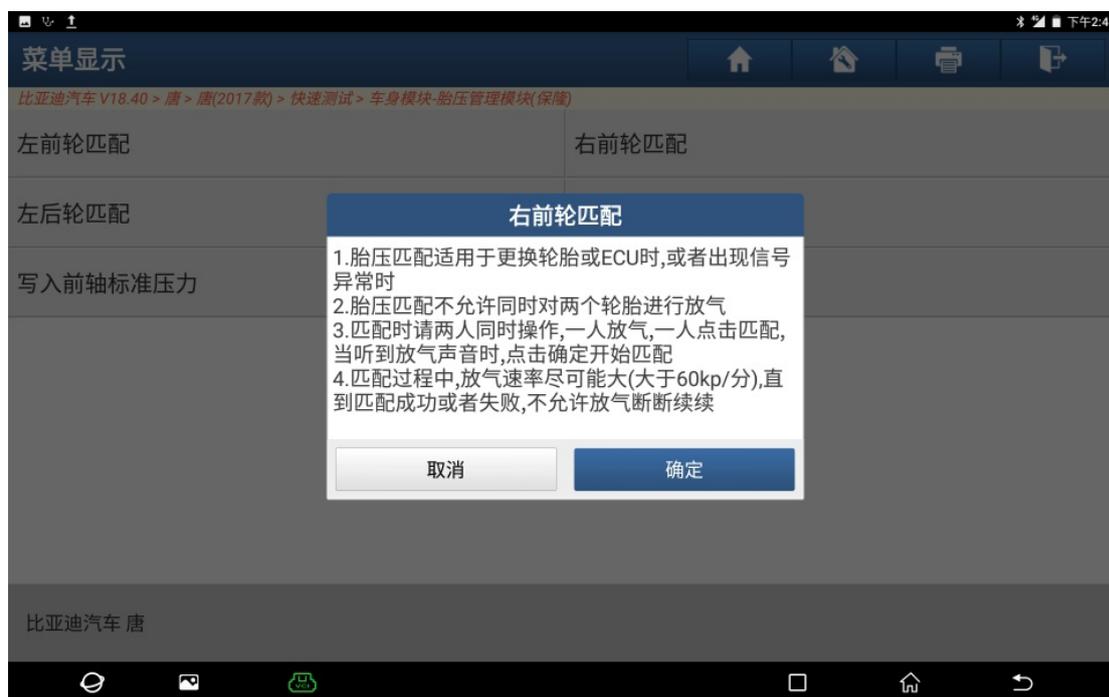
图 7

7). 选择“右前轮匹配”，点“确定”（如图 7）：

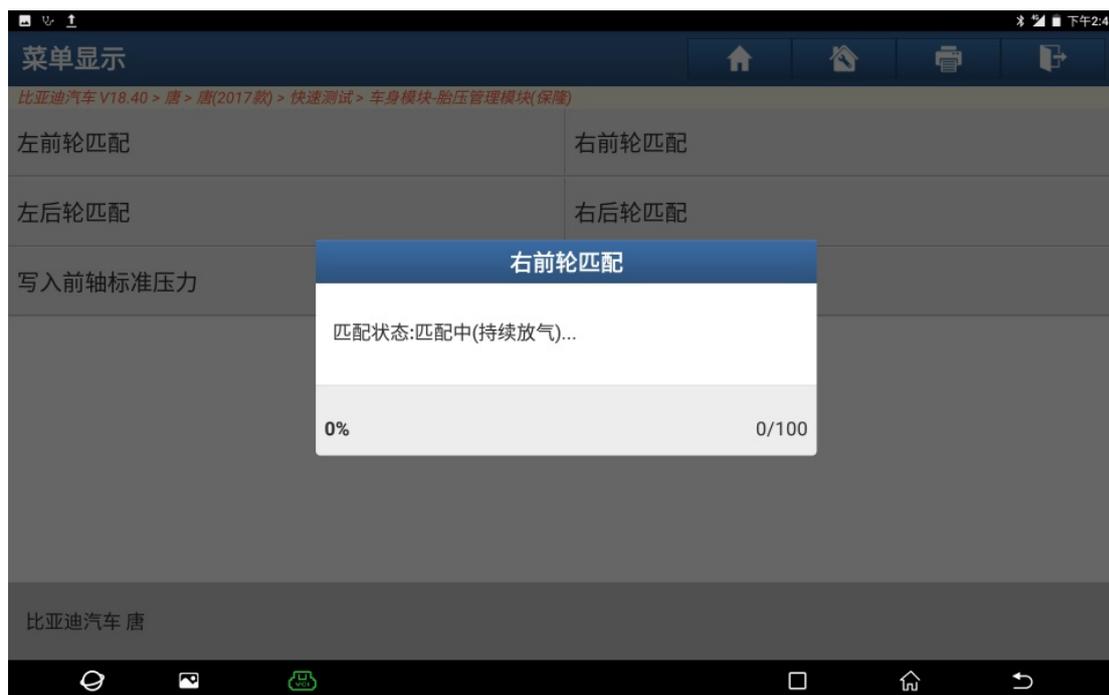
图 8

8). 对右前轮放气，胎压匹配中（如图 8）：

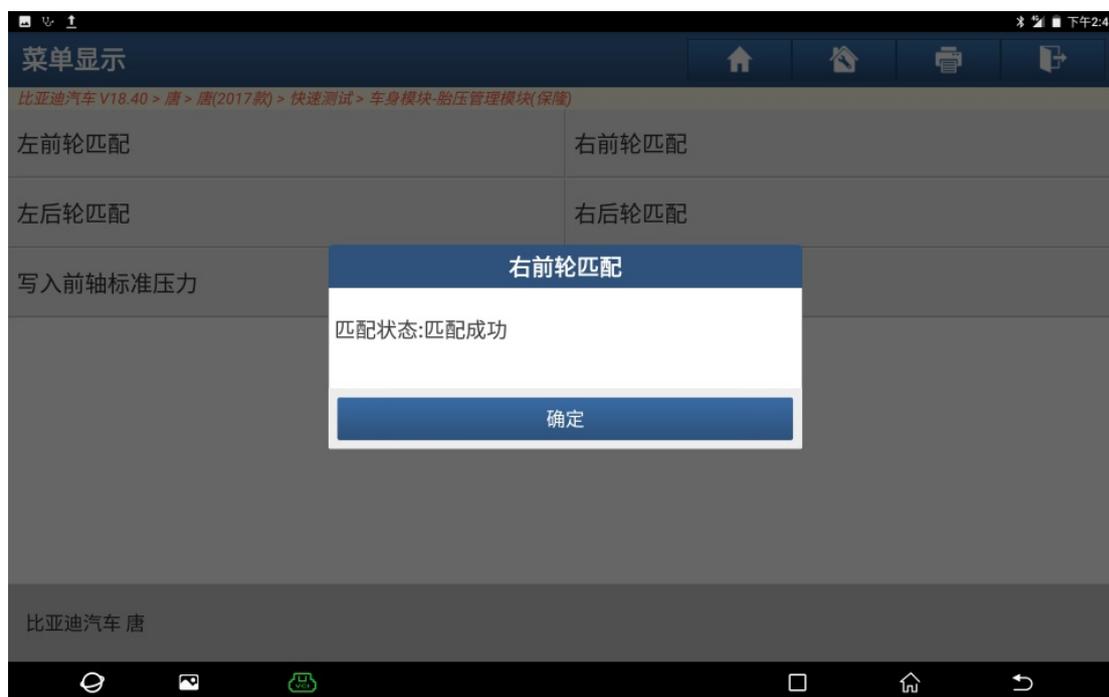
图 9

9). 右前轮匹配成功（如图 9）：

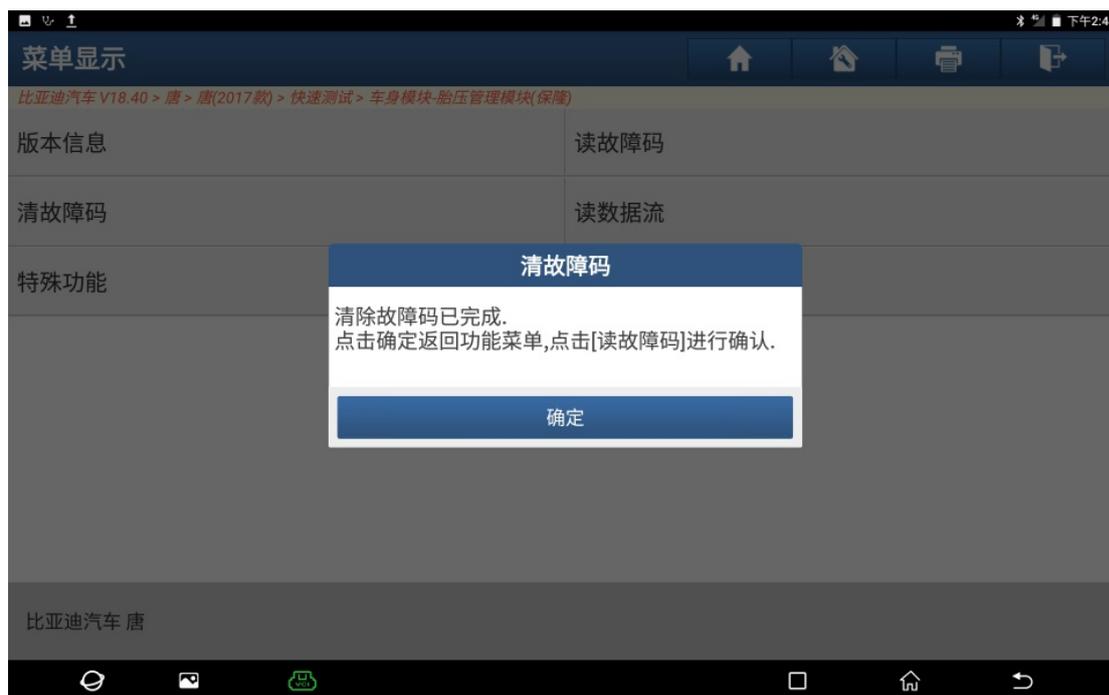
图 10

10). 点“确定”清除系统故障码（如图 10）:

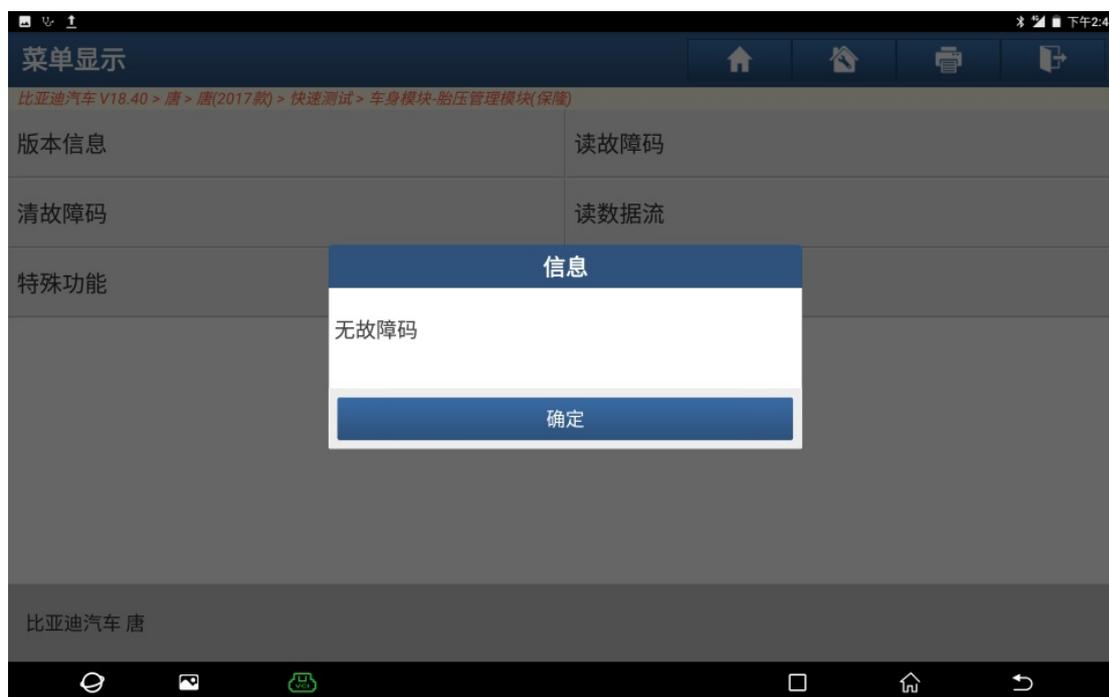
图 11

11). 系统无故障码（如图 11）:

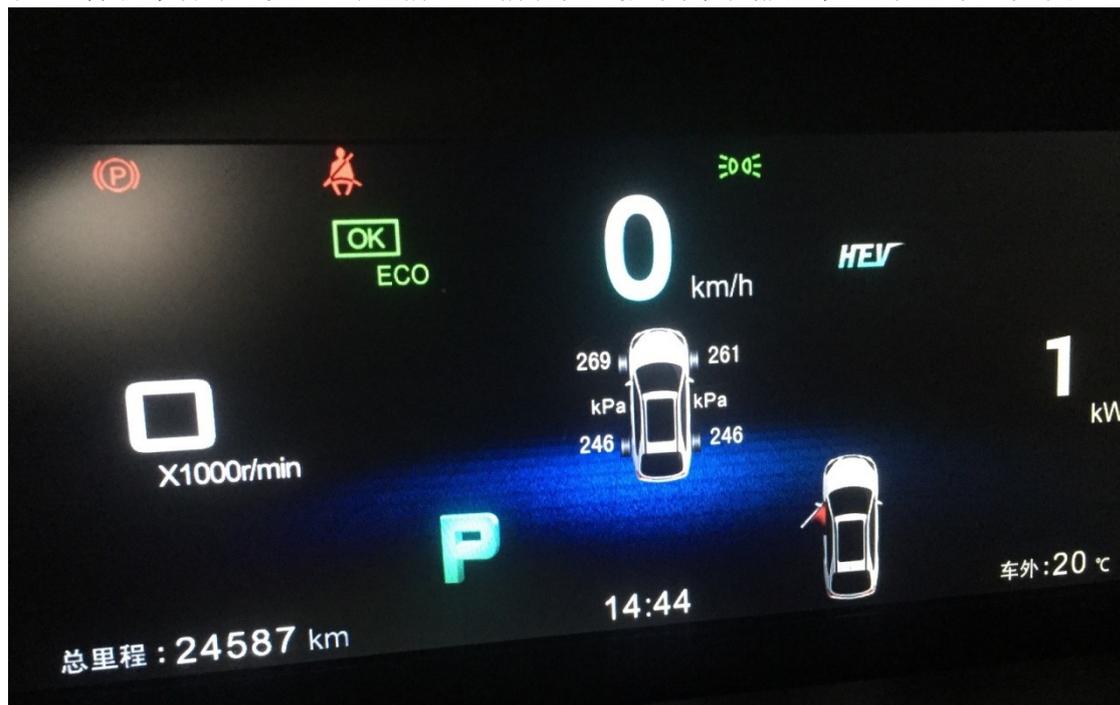
图 12

12). 查看该车标准气压，对左前、右前轮充气；四个轮胎压值显示正常（如图 12）：
