# 2014 年奥迪 A3 车窗升降机马达基本设置

功能说明: 奥迪 A3,车窗无一键升降功能,需要做车窗升降机马达基本设置。

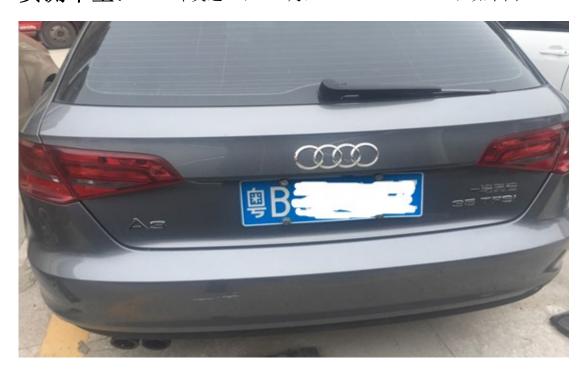
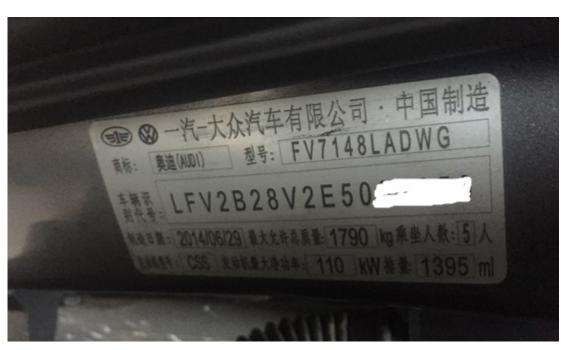
**实测车型:** 2014年奥迪 A3, VIN 为: LFV2B28V2E500\*\*\*\*, 如下图:

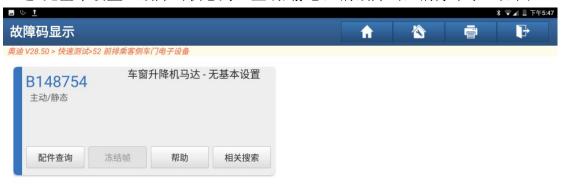
1). 前排乘客车窗无一键升降功能,进系统读码。故障码为: B148754 车窗升降机马达-无基本设置。故障码状态为: 主动/静态,清故障码,清除不了。如图 1:

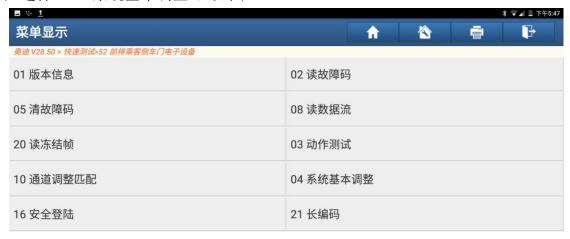
图 2

2). 选择"04系统基本调整",如图2:

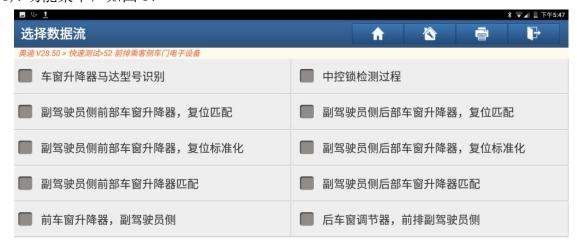
图 3

#### 3). 功能菜单,如图 3:

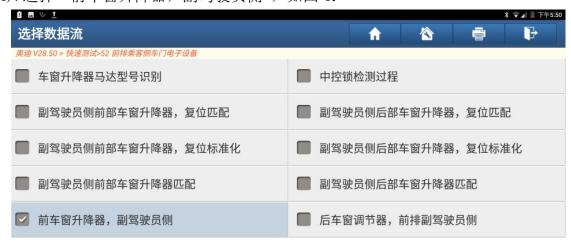
图 4

4). 选择"前车窗升降器,副驾驶员侧",如图 4:

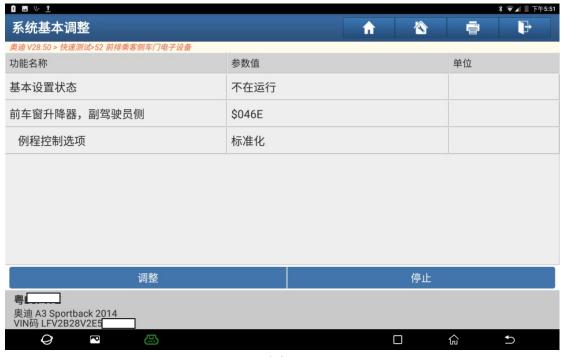
图 5

#### 5).点"调整",如图5:

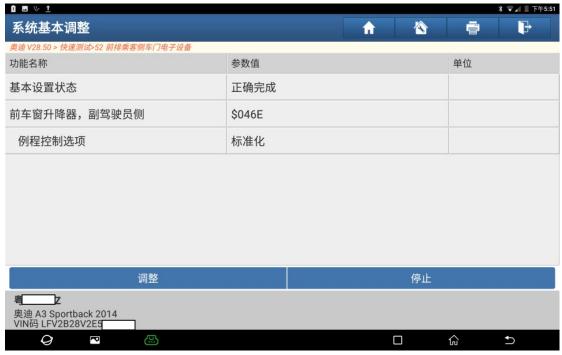
图 6

### 6). 基本设置正确完成,如图 6:

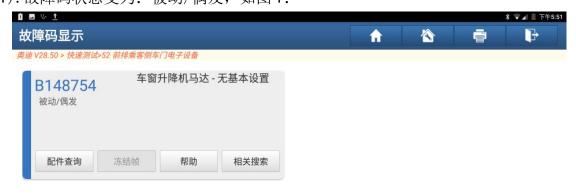
图 7

7). 故障码状态变为:被动/偶发,如图7:

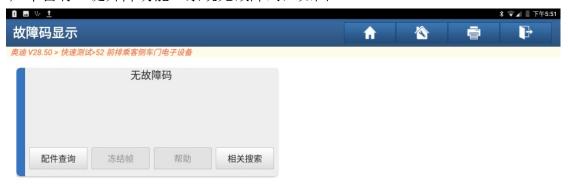
10). 车窗有一键升降功能。系统无故障码,如图 10:
