雷克萨斯 LS460L 转向扭矩传感器标定

实测车型：雷克萨斯 LS460L，年款：2010，VIN: JTHGM46F3A50****, 如下图：

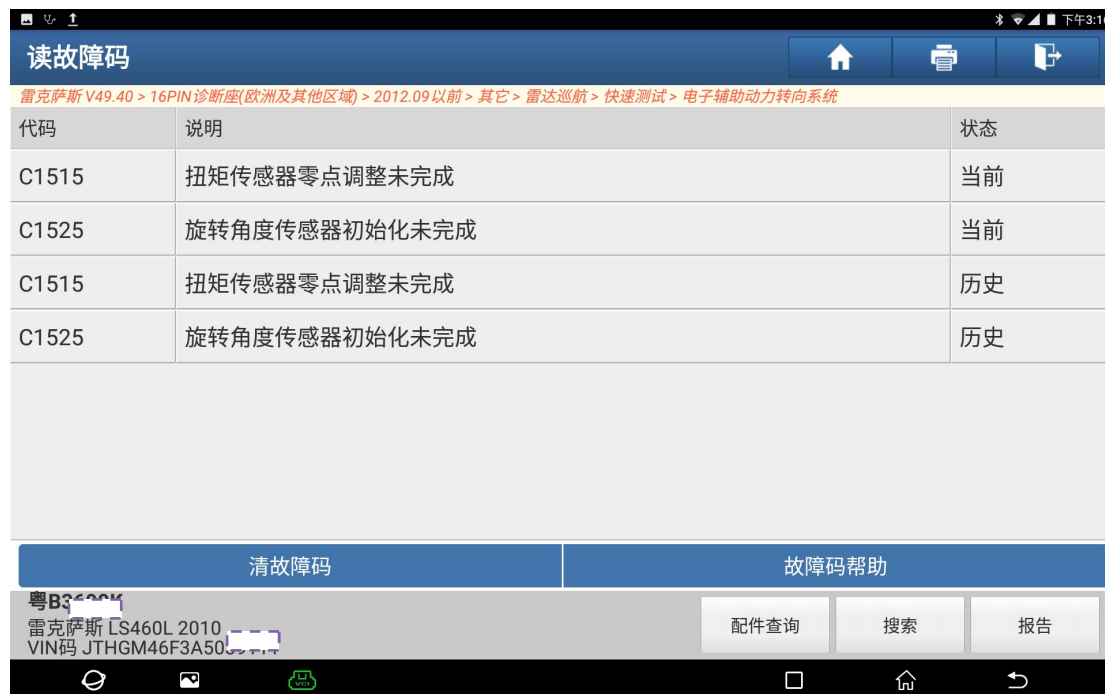
此车更换方向机总成及电子辅助动力转向电脑板后故障灯亮，进入电子辅助动力转向系统有两故障码：C1515 扭矩传感器调整未完成，C1525 旋转角度传感器初始化未完成，故障码消不掉，如下图：

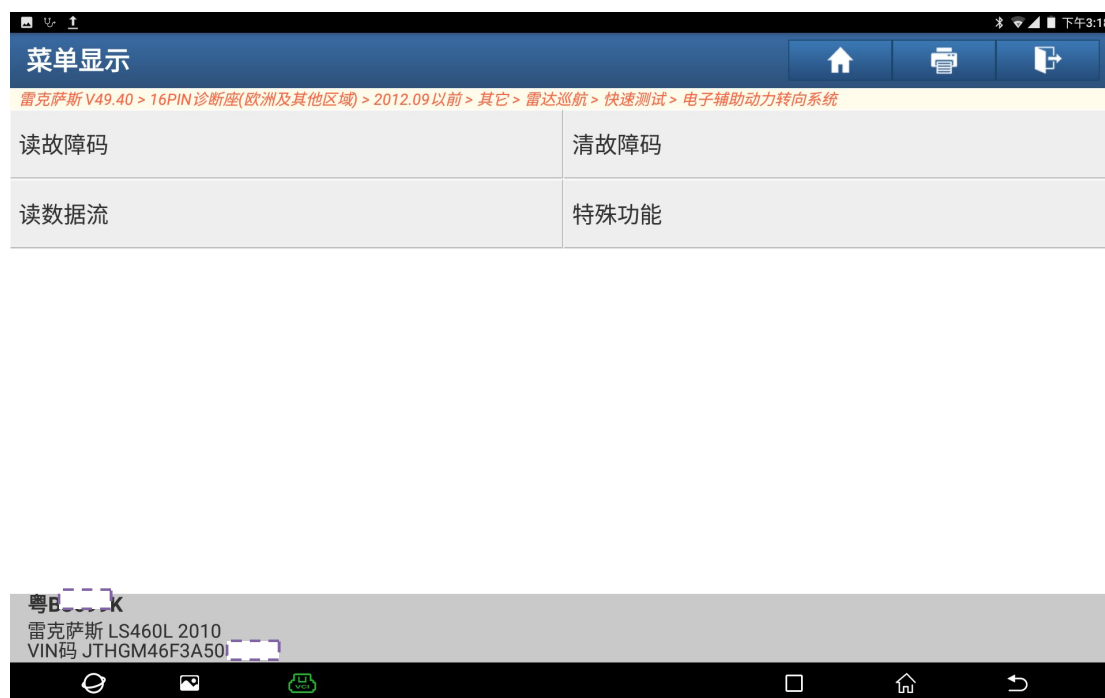
图 1

1). 选择“特殊功能”，如图 1:

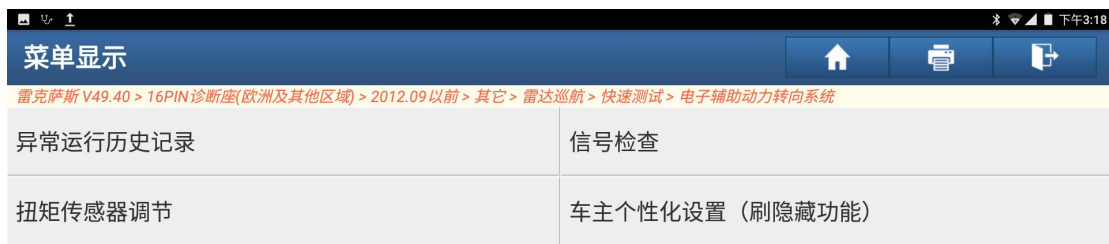
图 2

2). 选择“扭矩传感器调节”，如图 2:

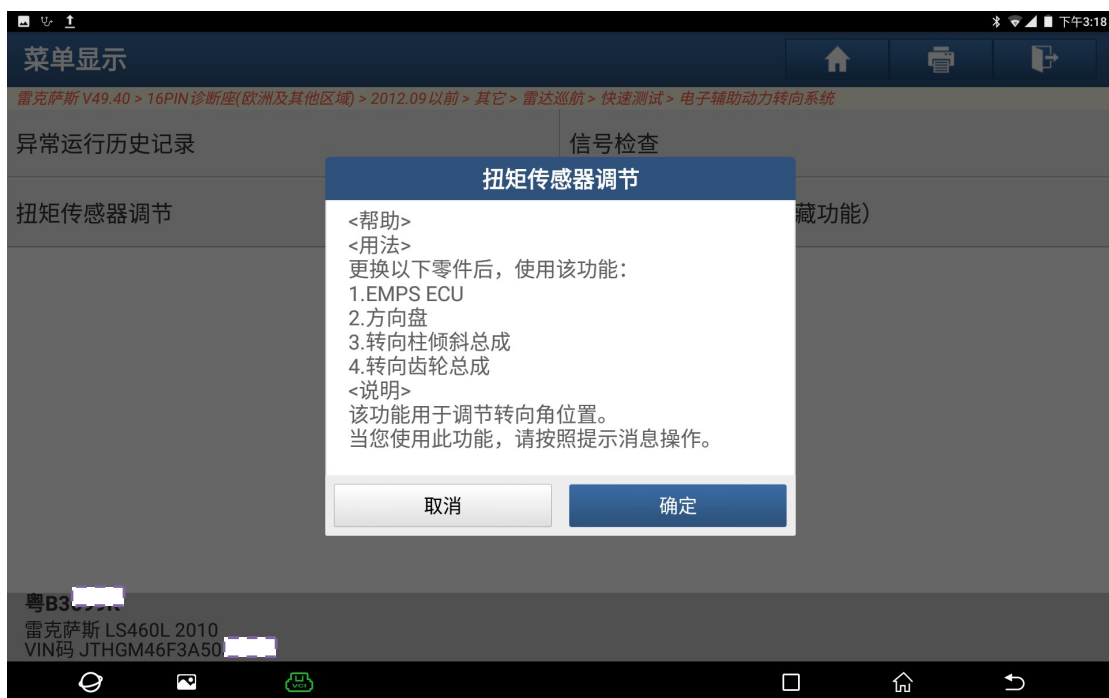
图 3

3). 更换以下零件使用该功能，点击“确定”，如图 3:

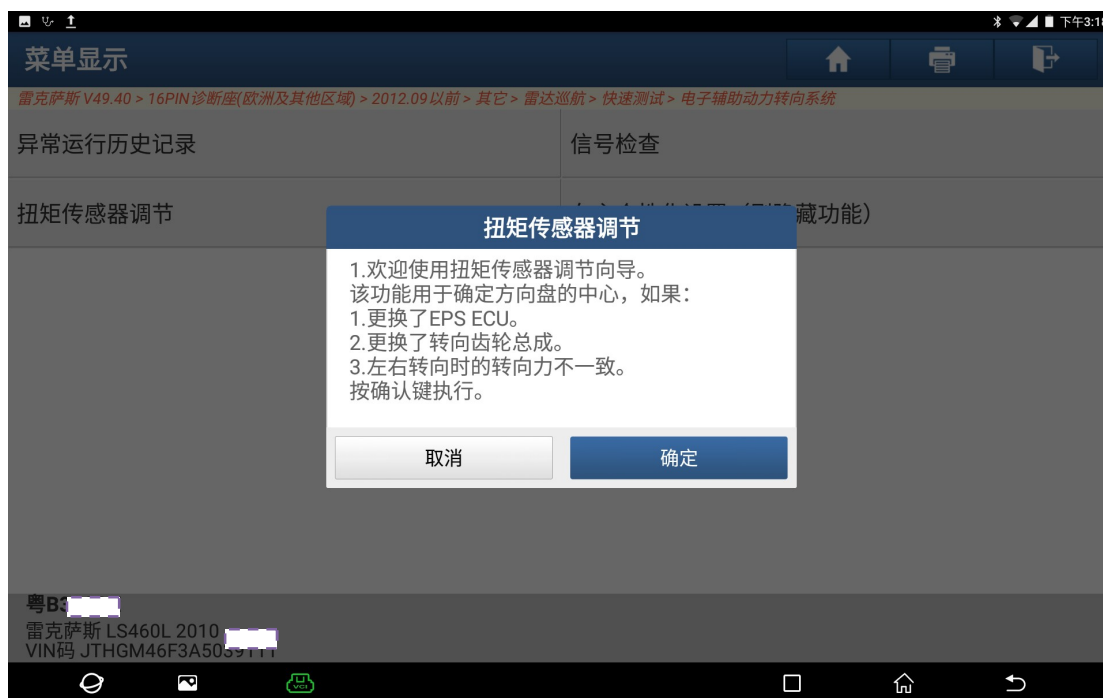
图 4

4). 该功能用于确定方向盘的中心，点击“确定”，如图 4:

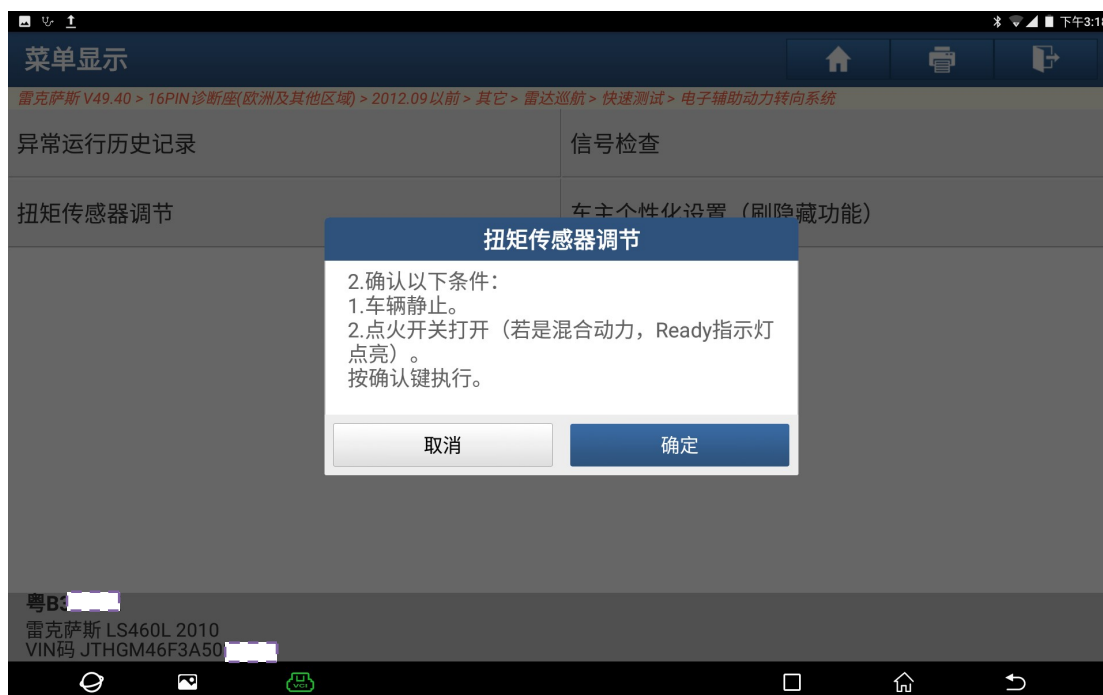
图 5

5). 满足提示条件，点击“确定”，如图 5:

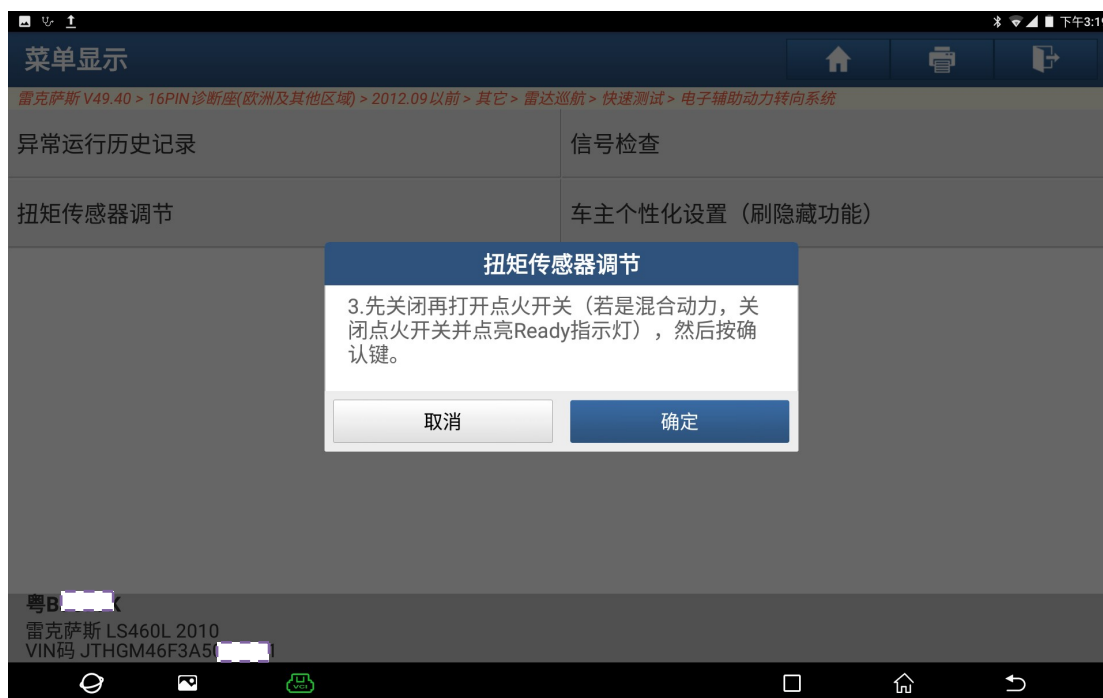
图 6

6). 先关闭再打开点火开关，点击“确定”，如图 6:

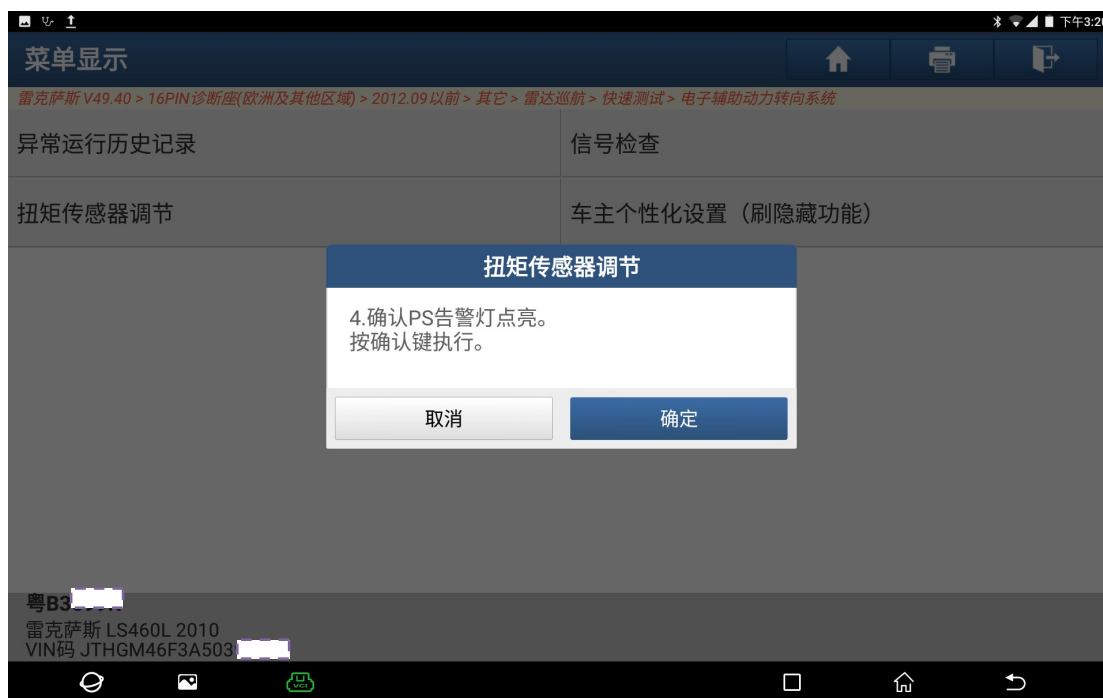
图 7

7). 确认助力转向指示警告灯点亮，点击“确定”，如图 7:

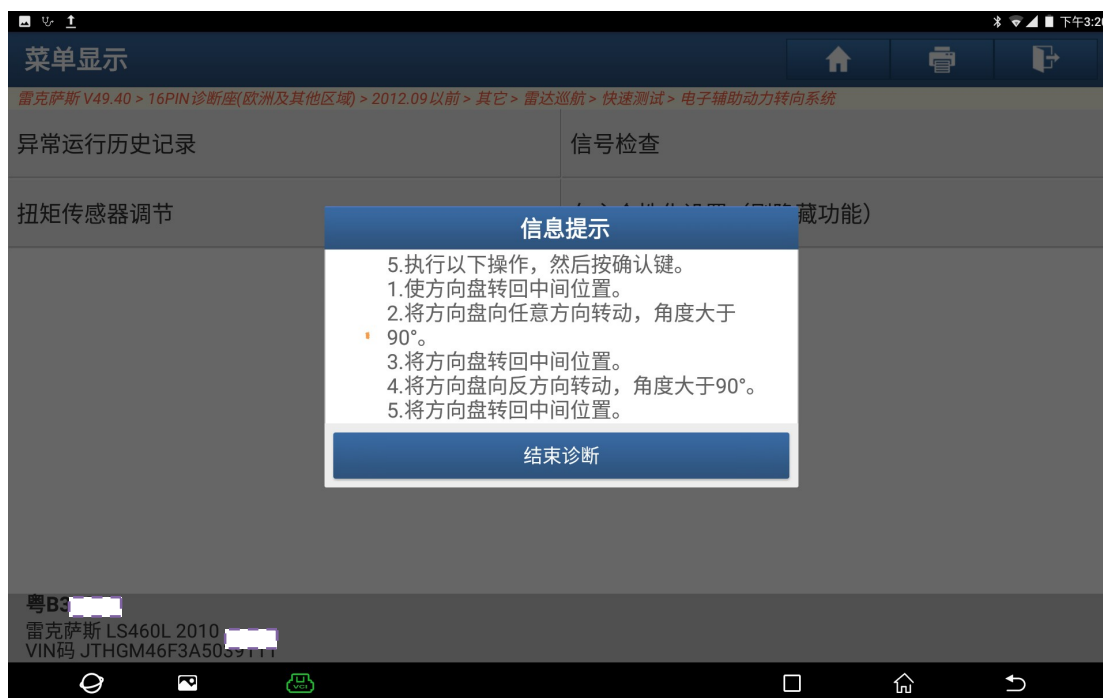
图 8

8). 根据提示信息执行操作, 然后按确认键, 如图 8:

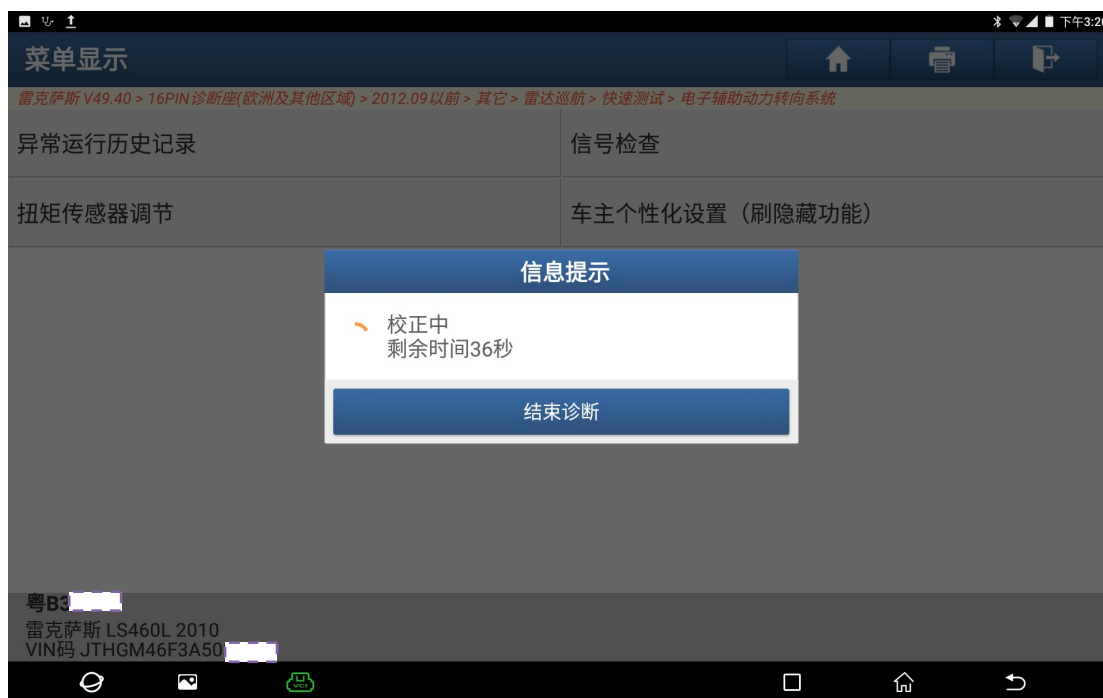
图 9

9). 提示校正中, 如图 9:

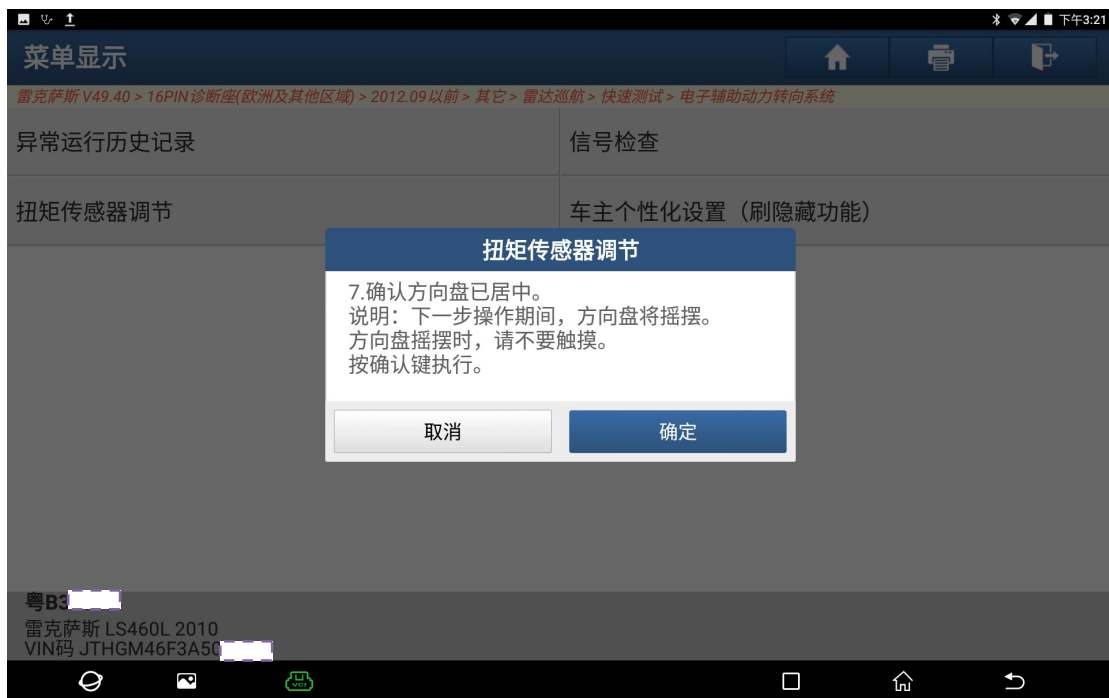
图 10

10). 确认方向盘已居中，点击“确定”，如图 10:

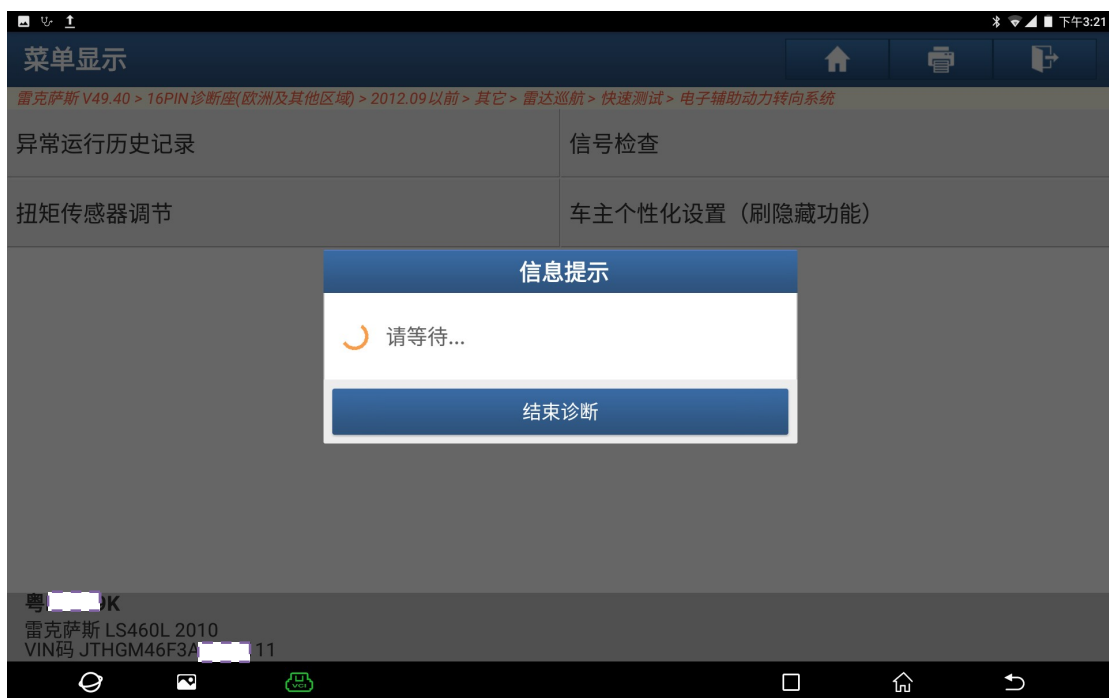
图 11

11). 提示请等待，如图 11:

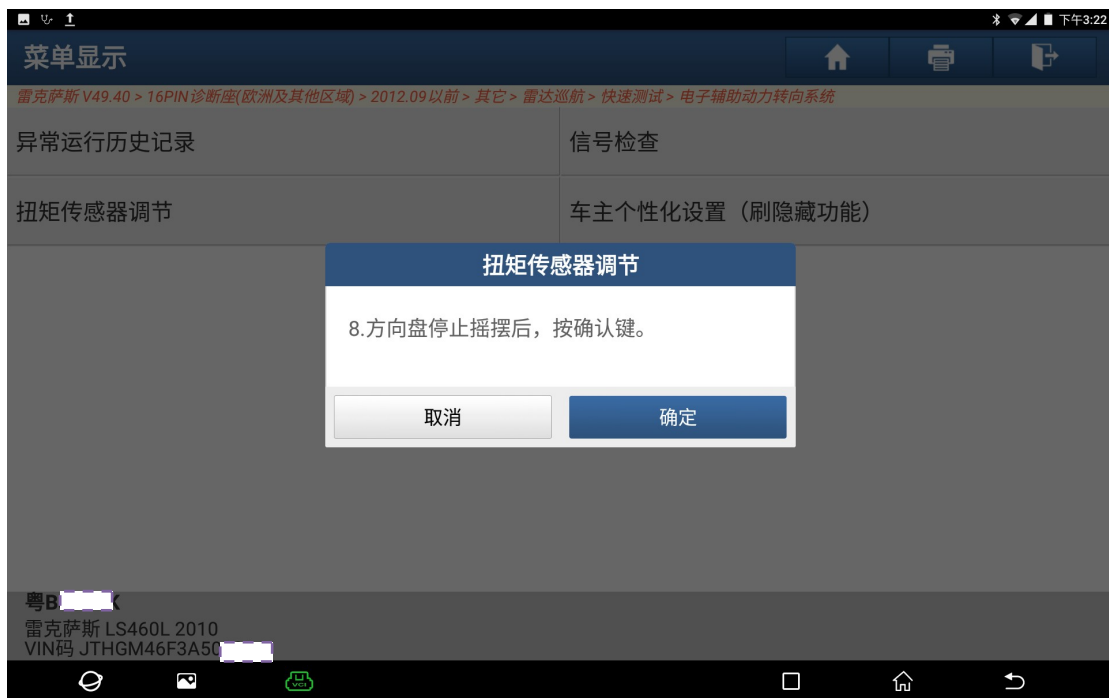
图 12

12). 方向盘停止摇摆后，按确认键，如图 12:

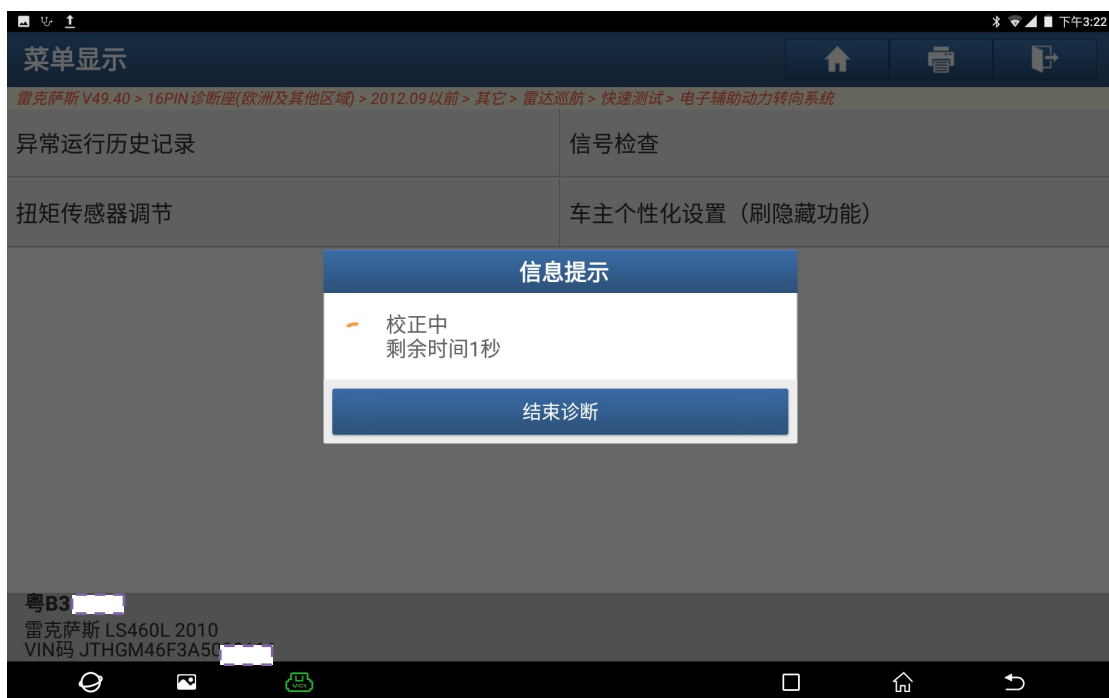
图 13

13). 提示校正中，如图 13:

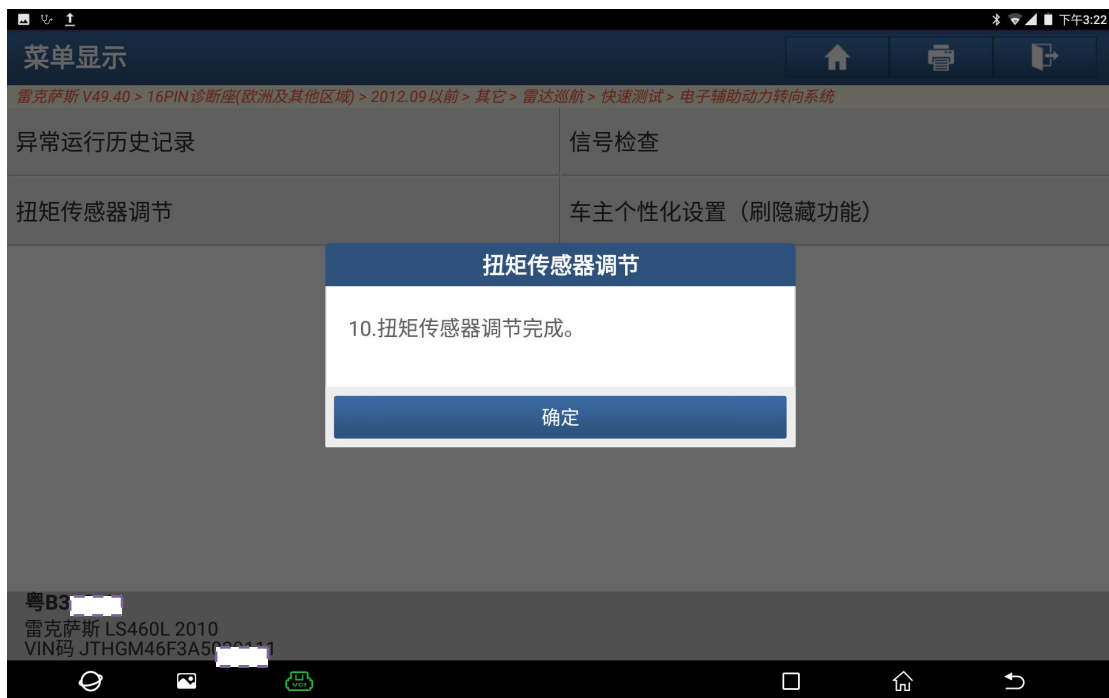
图 14

14). 提示扭矩传感器调节完成, 如图 14:

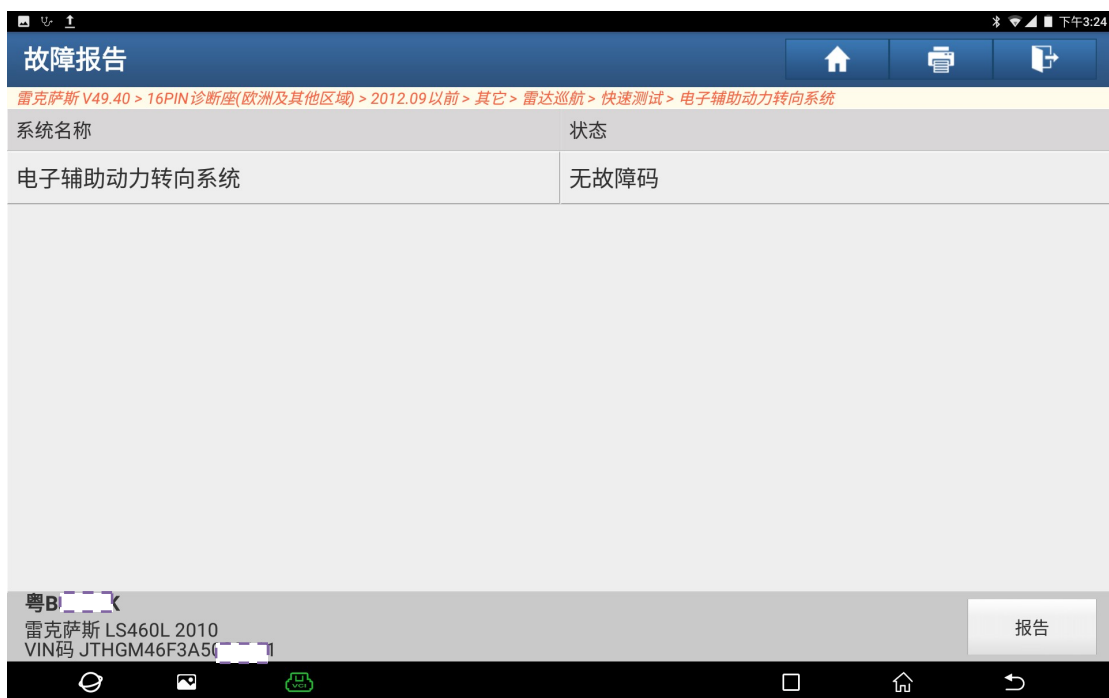
图 15

15). 读取故障码: 无故障码, 如图 15:
