日产天籁胎压系统 ID 注册

功能说明： 在更换胎压模块或更换胎压传感器时，需要做 ID 注册功能。

实测车型： 2018 年日产天籁，VIN 为：LGBF5AE07JR15****，如下图：

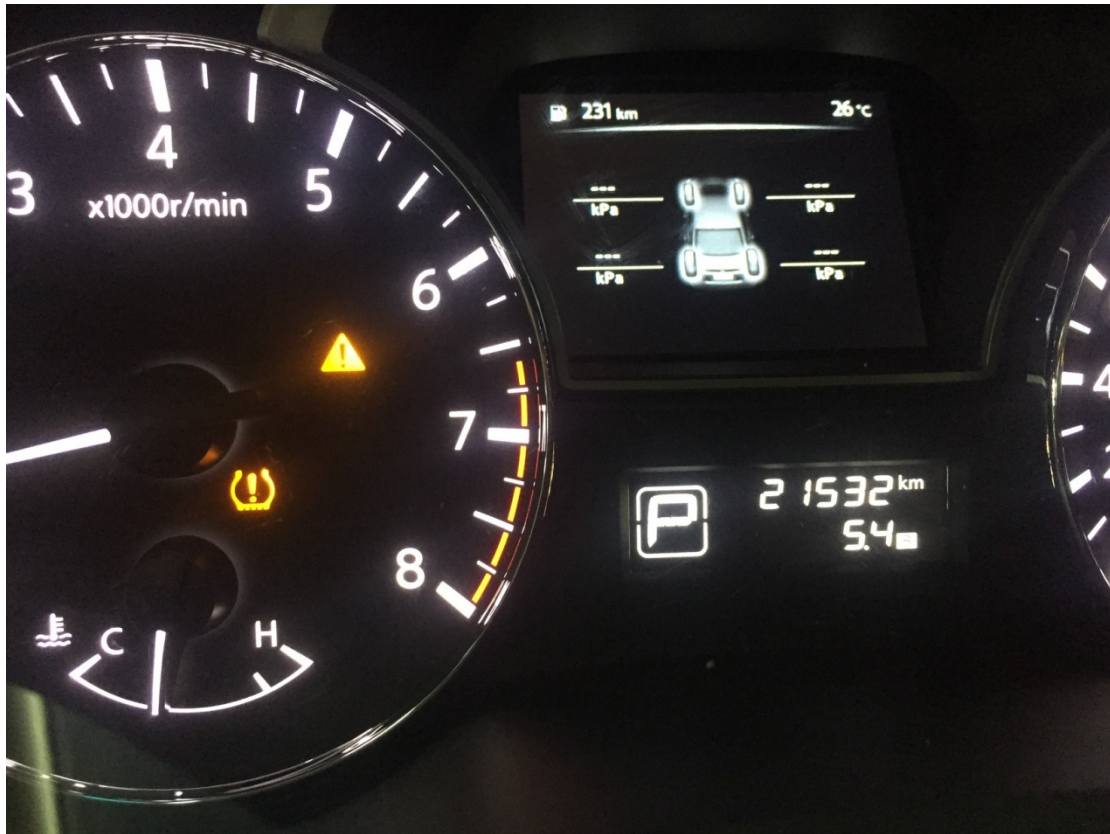
故障描述： 四个轮胎压值为---kPa, 胎压灯亮，如下图：

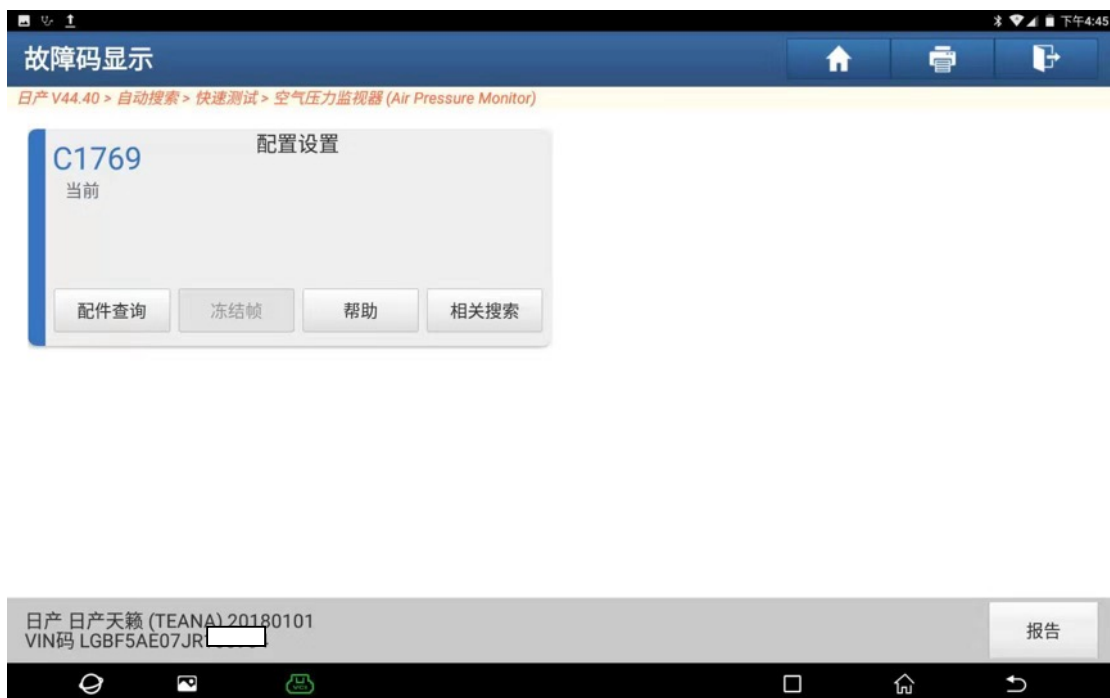
图 1

1). 进空气压力监视器系统，读故障为：C1769 配置设置，如图 1：

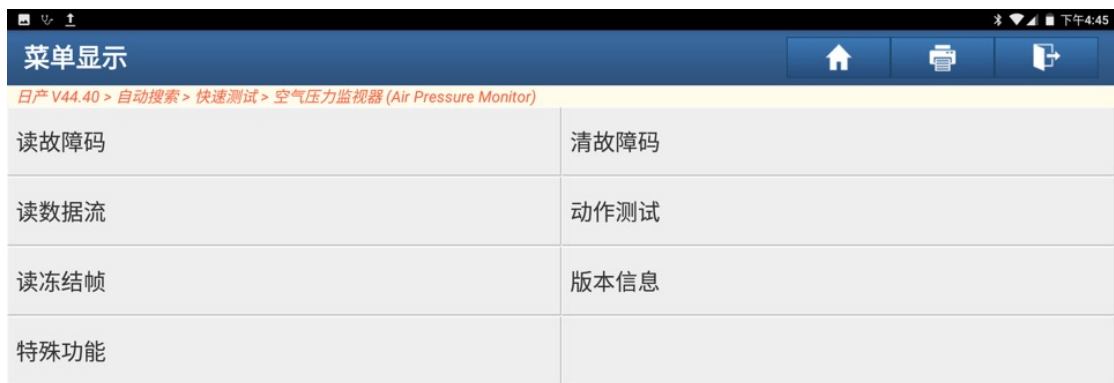
图 2

2). 选择“特殊功能”，如图 2:

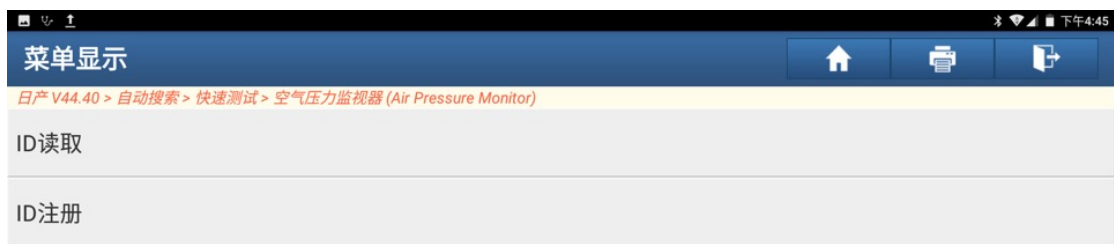
图 3

3). 选择“ID 读取”，如图 3:

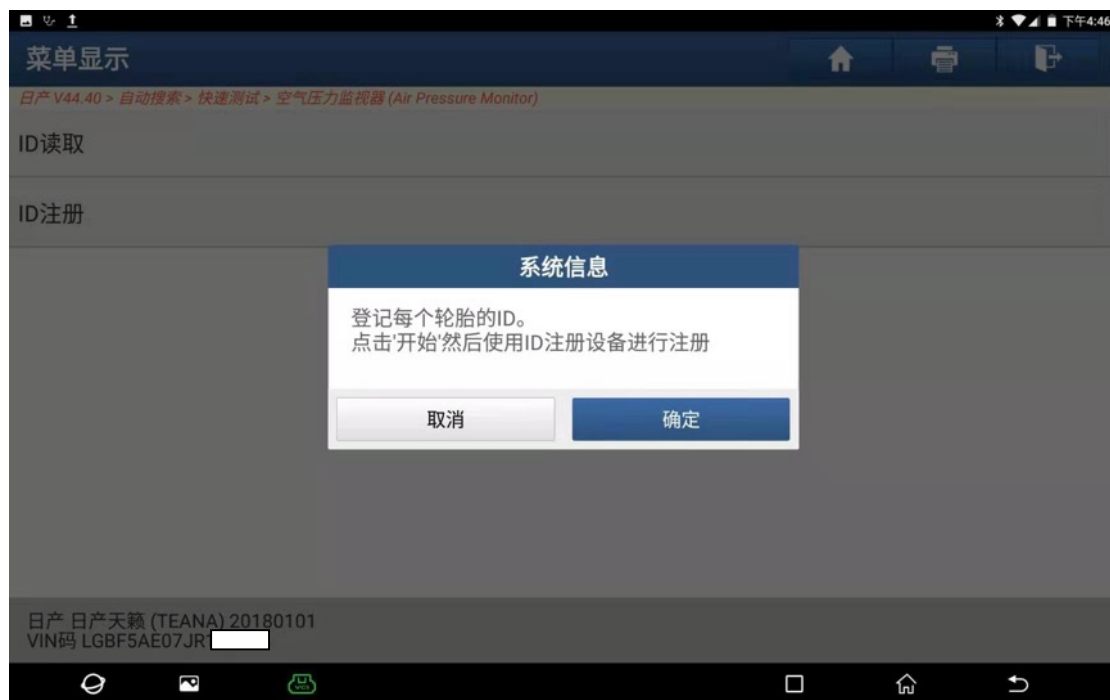
图 6

6). 点“确定”进行注册，如图 6:

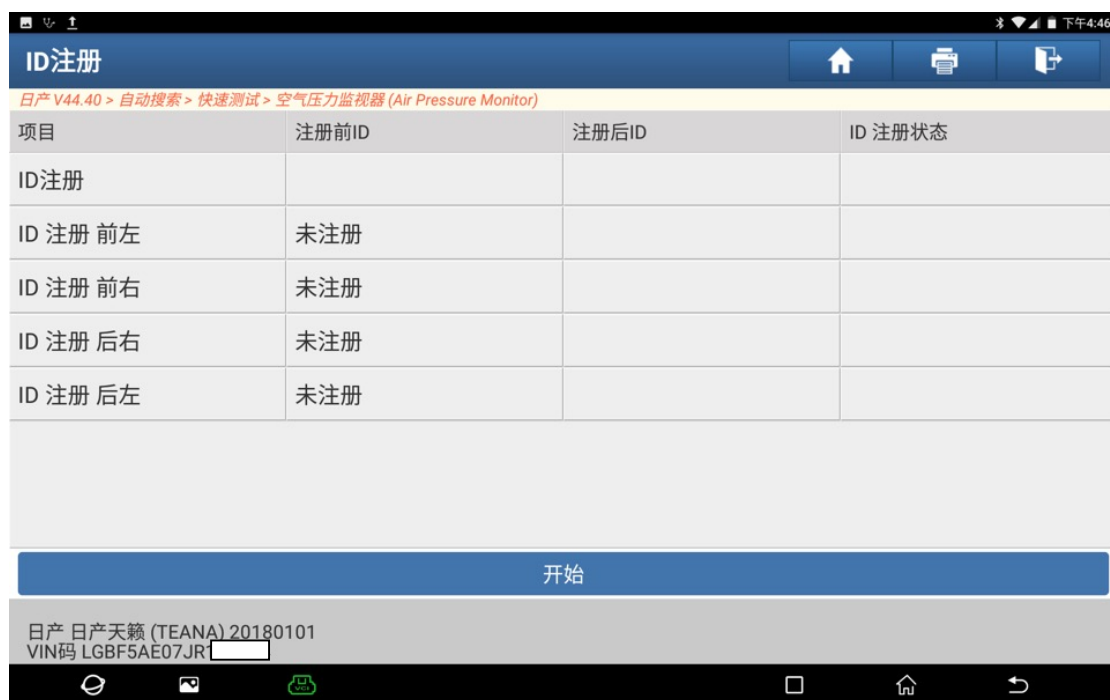
图 7

7). 点“开始”，如图 7:

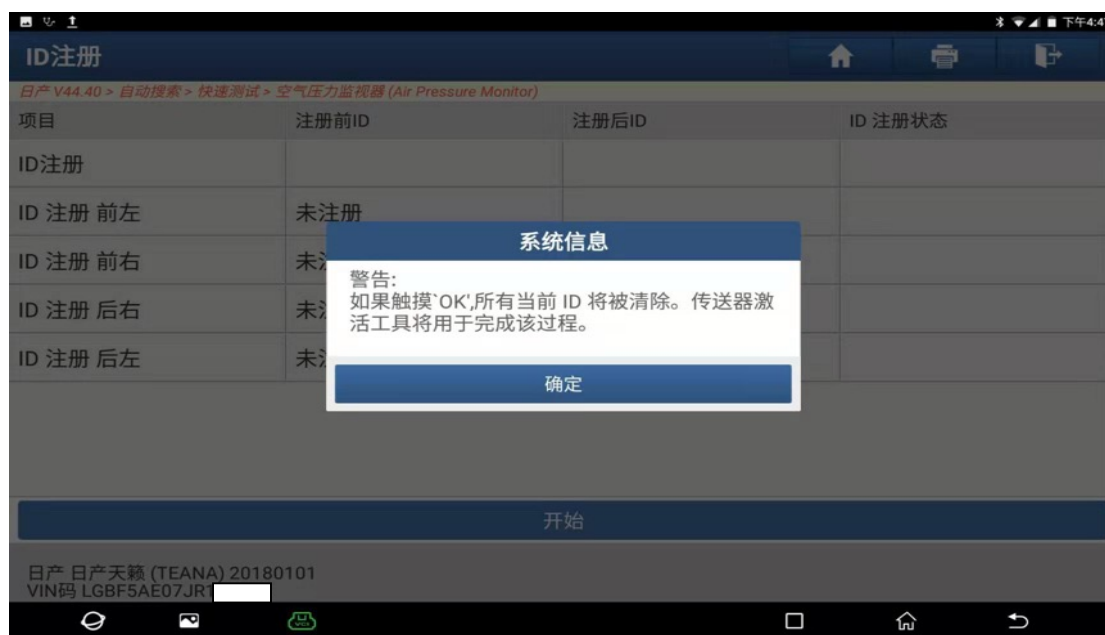
图 8

8). 此功能需要胎压激活工具，点“确定”，如图 8:

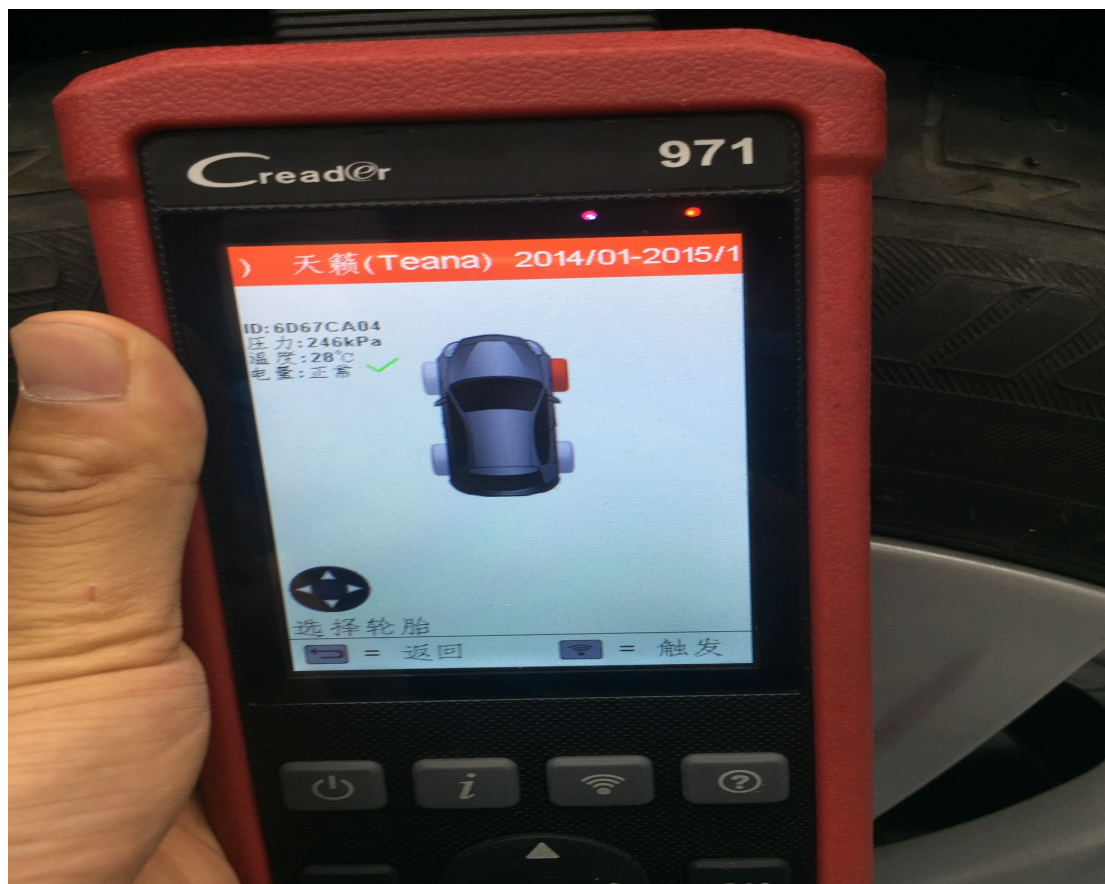
图 9

9). 用元征 CR971 胎压设备激活左前轮，如图 9:

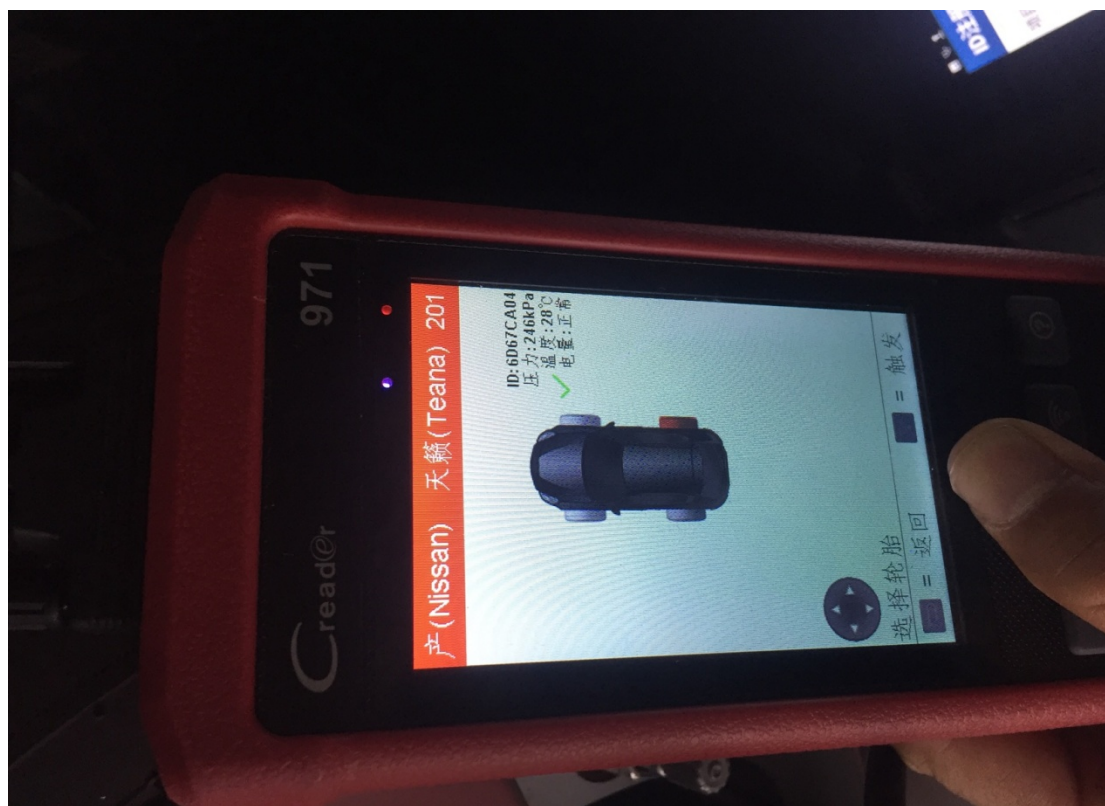
图 11

11). 用元征 CR971 胎压设备激活右前轮，如图 11:

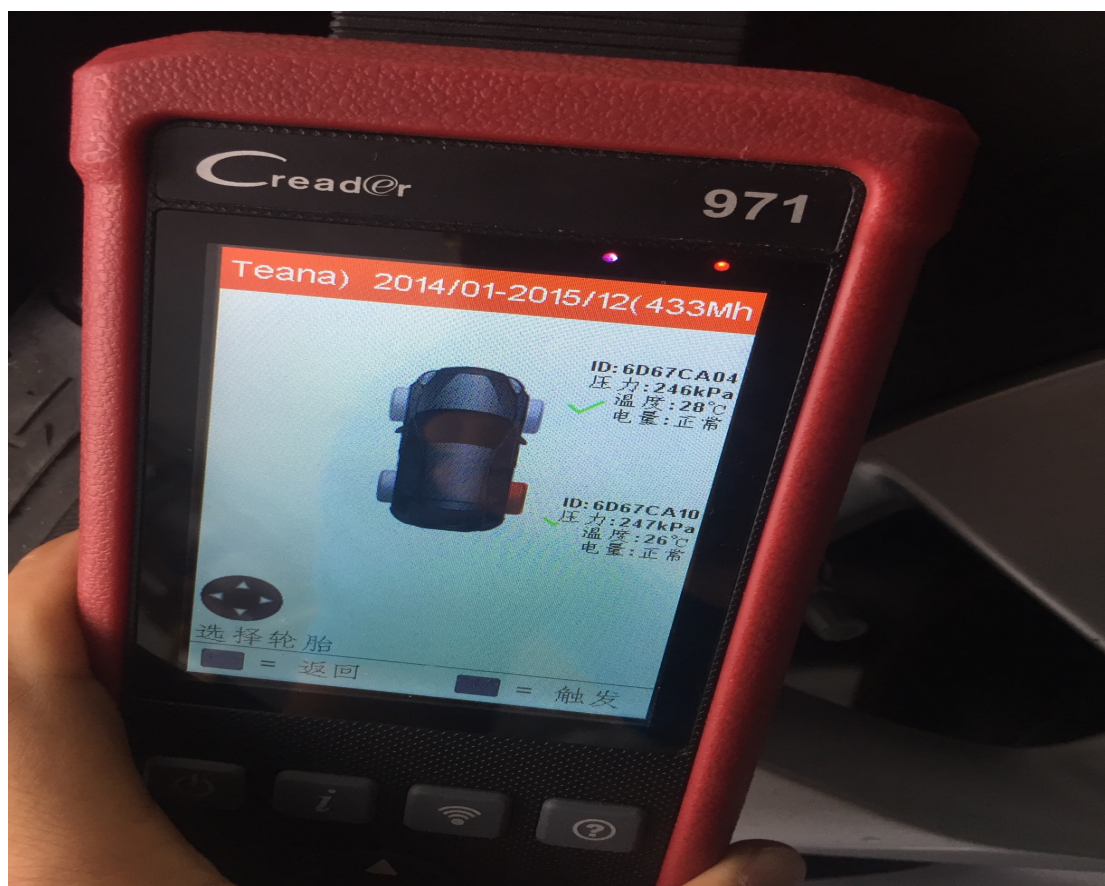
图 13

13). 用元征 CR971 胎压设备激活右后轮, 如图 13:

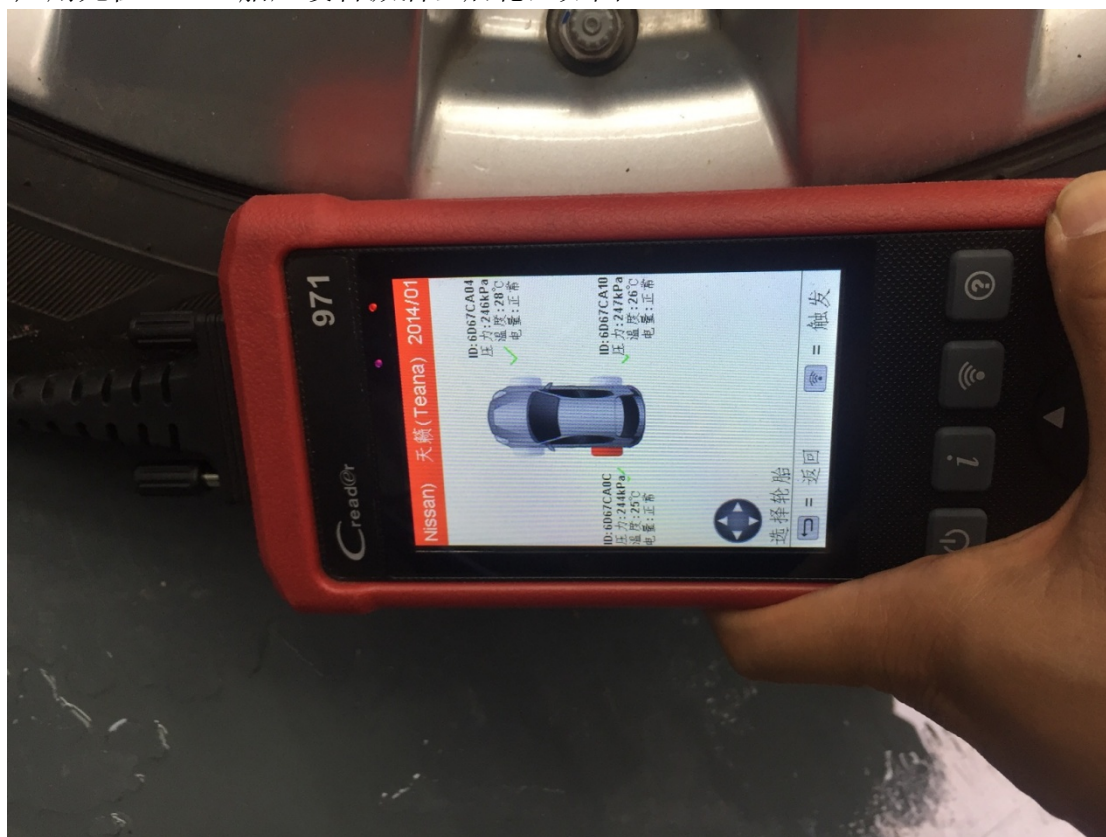
图 15

15). 用元征 CR971 胎压设备激活左后轮, 如图 15:

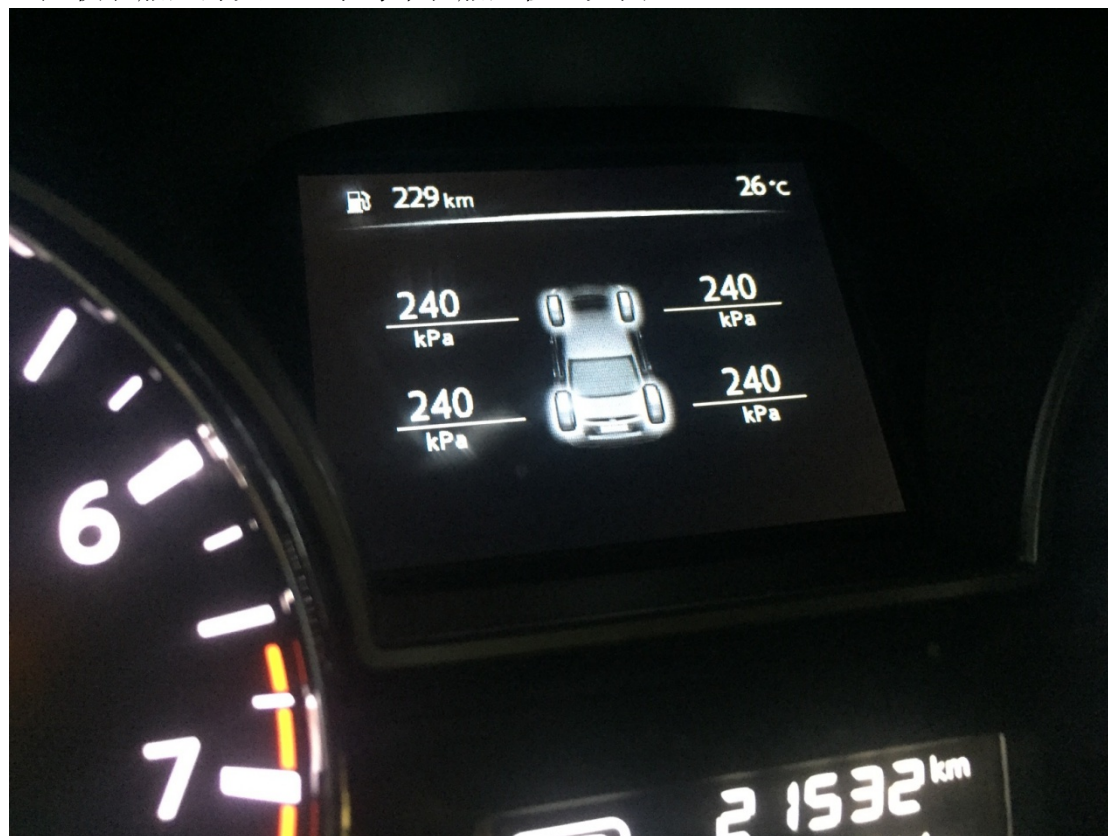
图 18

18). 仪表胎压灯灭，显示每个轮胎压值，如图 18:
