# 广汽传祺 GS8 胎压传感器标定

**功能说明：** 在更换胎压模块或更换胎压传感器时，需要做胎压传感器标定功能。

**实测车型：** 2017 年广汽传祺 GS8，VIN 为：LMGJS1G83H104\*\*\*\*，如下图：

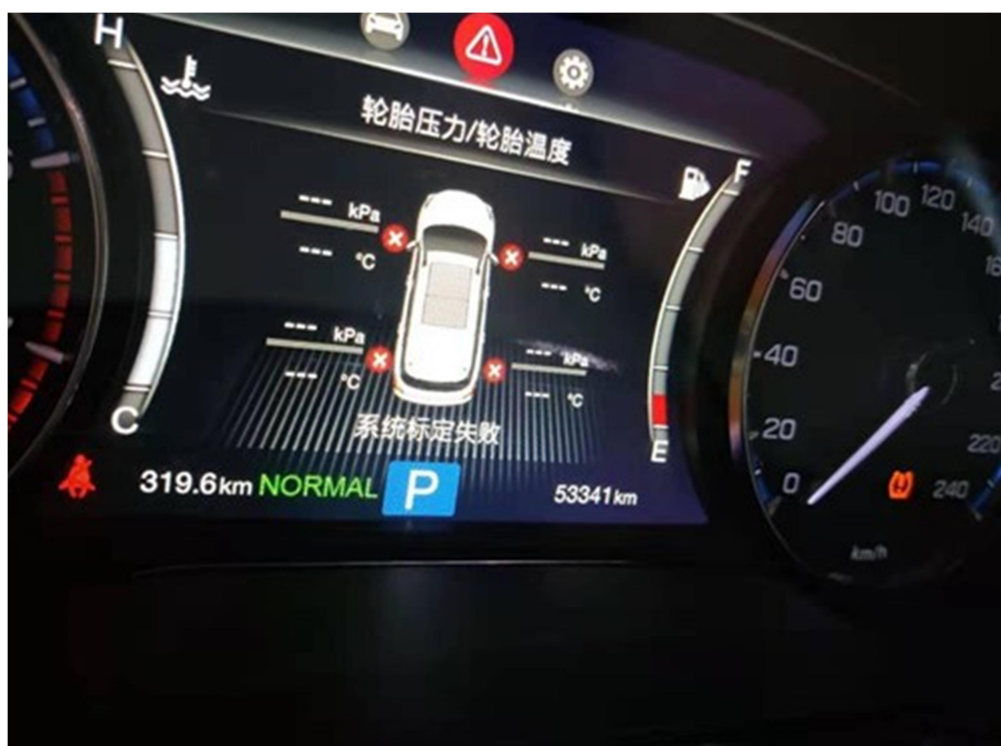
**故障描述：** 四个轮胎压值为---kPa, 系统标定失败，胎压灯亮，如下图：

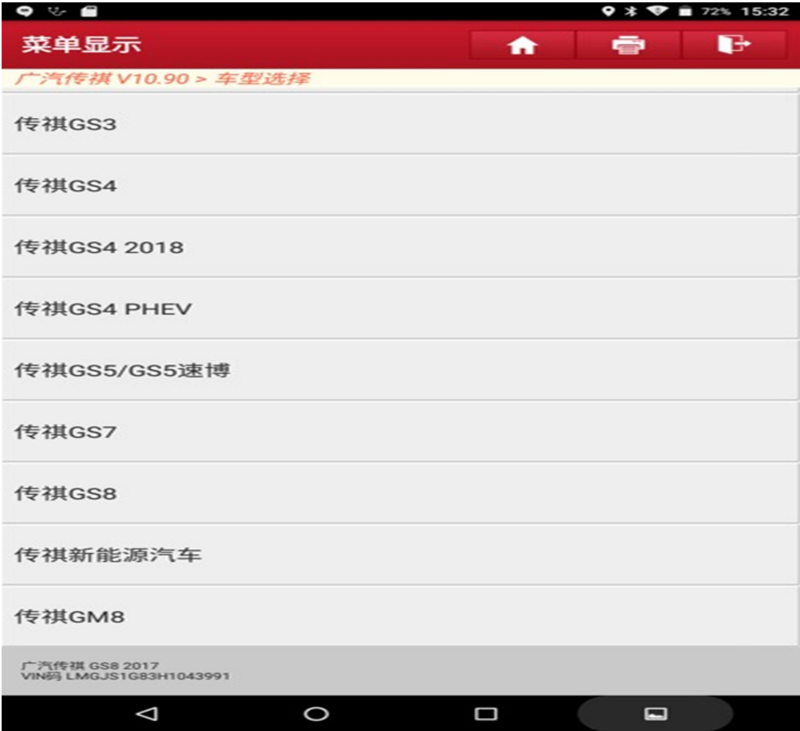
图 1

1). 选择“传祺 GS8”，如图 1：

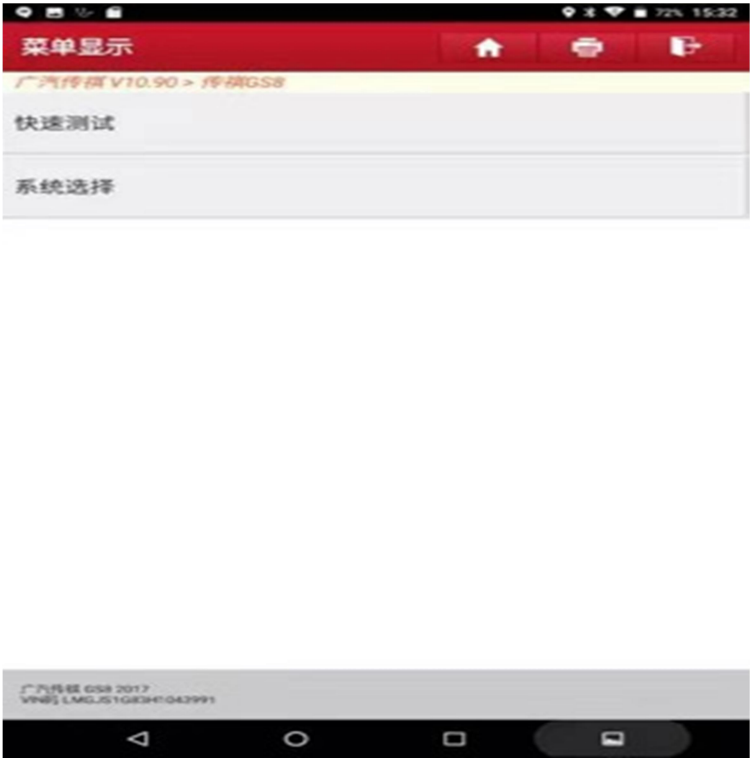
图 2

2). 选择“系统选择”，如图 2：

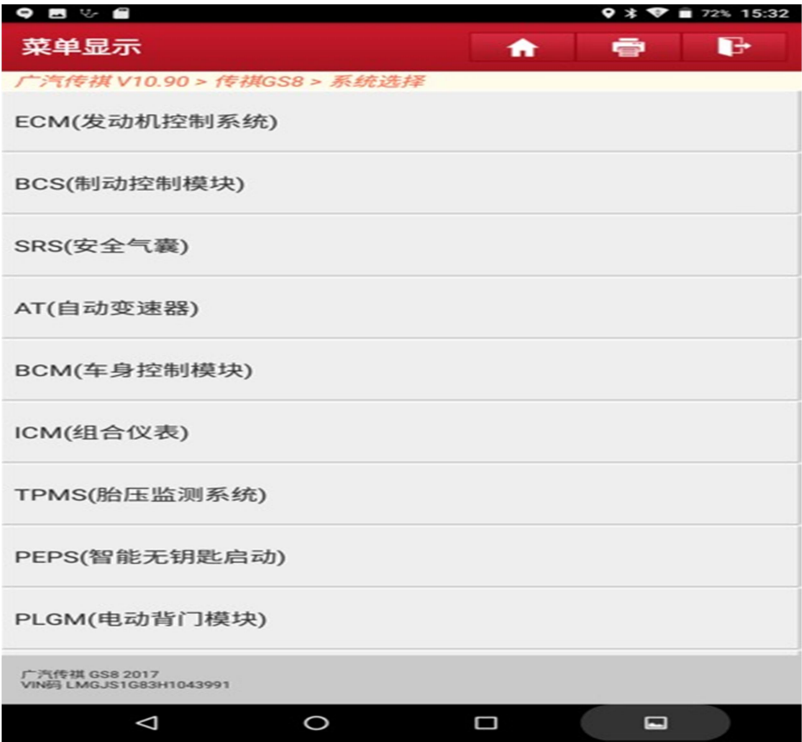
图 3

3). 选择“TPMS（胎压监测系统）”，如图 3:

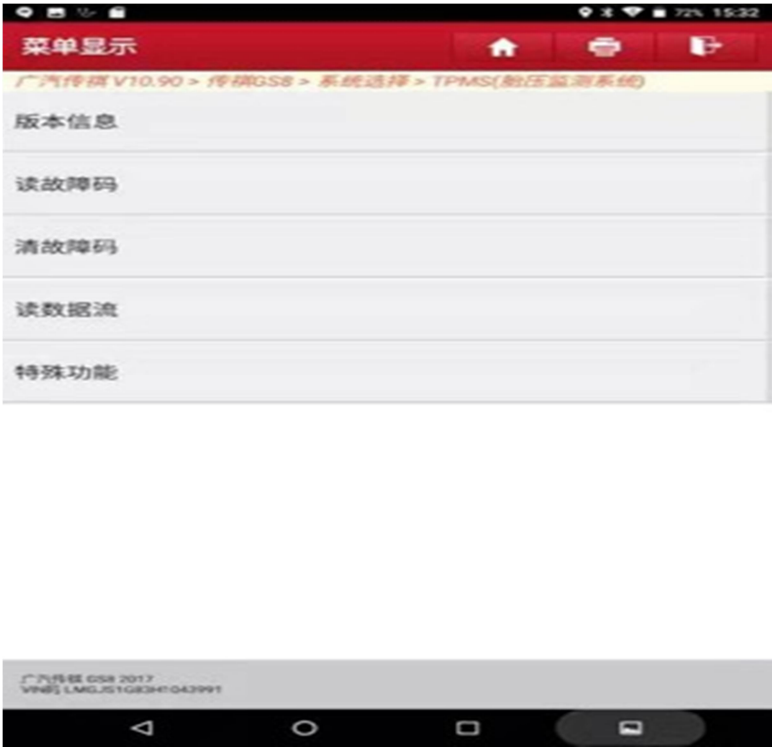
图 4

4). 选择“读故障码”，如图 4:

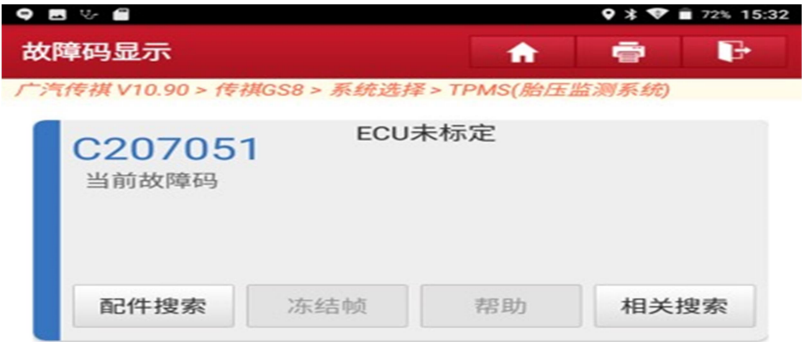
图 5

5). 故障码为: C207051 ECU 未标定, 如图 5:

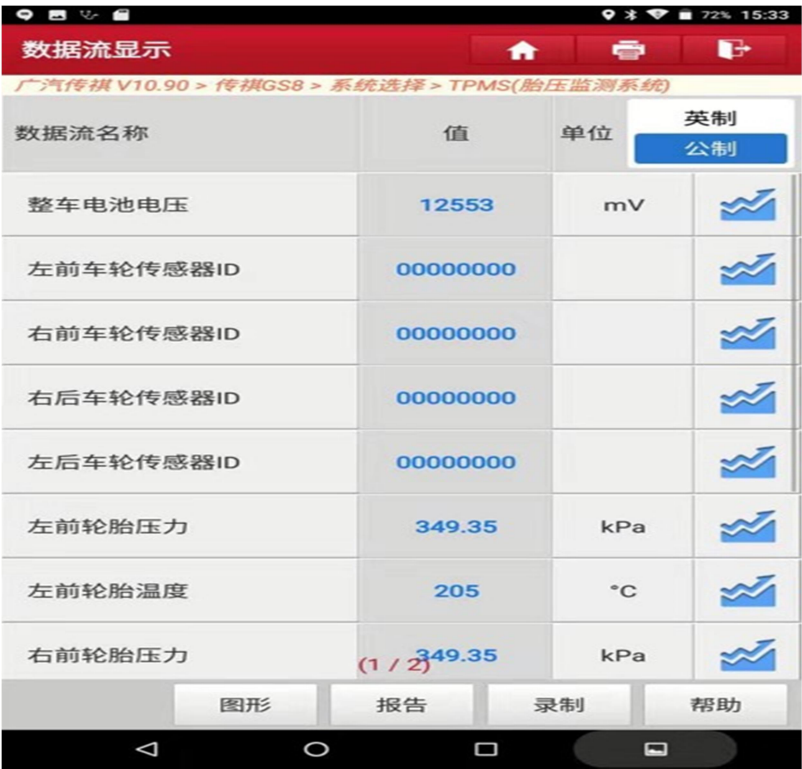
图 6

6). 读数据流, 四个传感器 ID 都为 0, 如图 6:

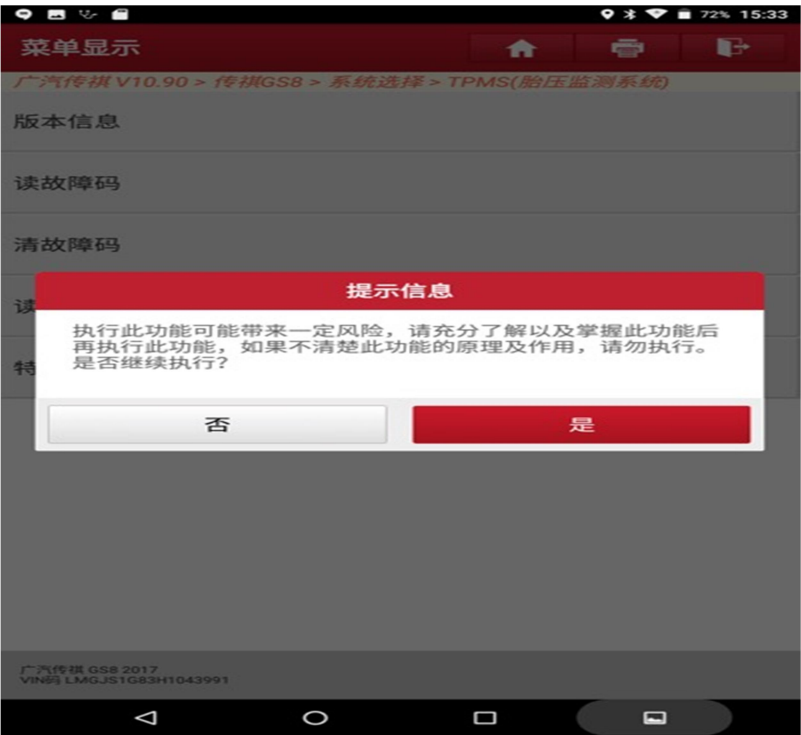
图 7

7). 选择“特殊功能”，点“是”继续，如图 7:

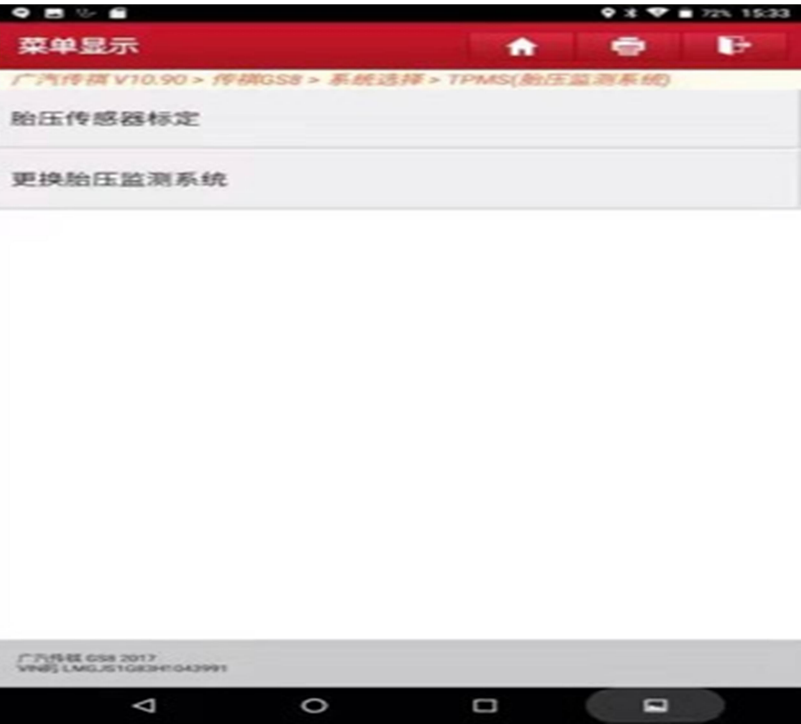
图 8

8). 选择“胎压传感器标定”，如图 8:

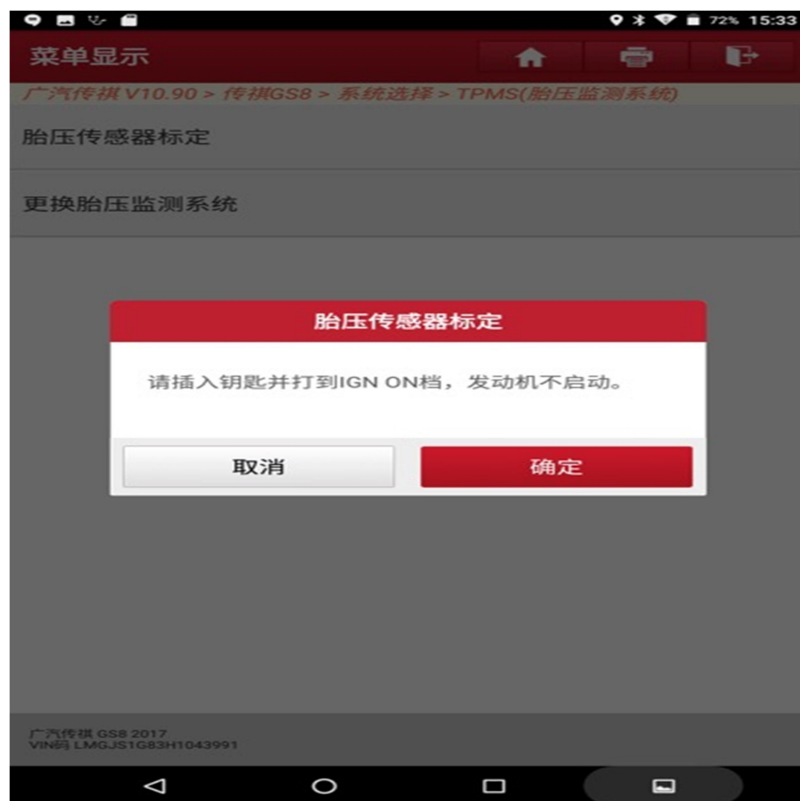
图 9

9). 打开点火开关，发动机不启动，如图 9:

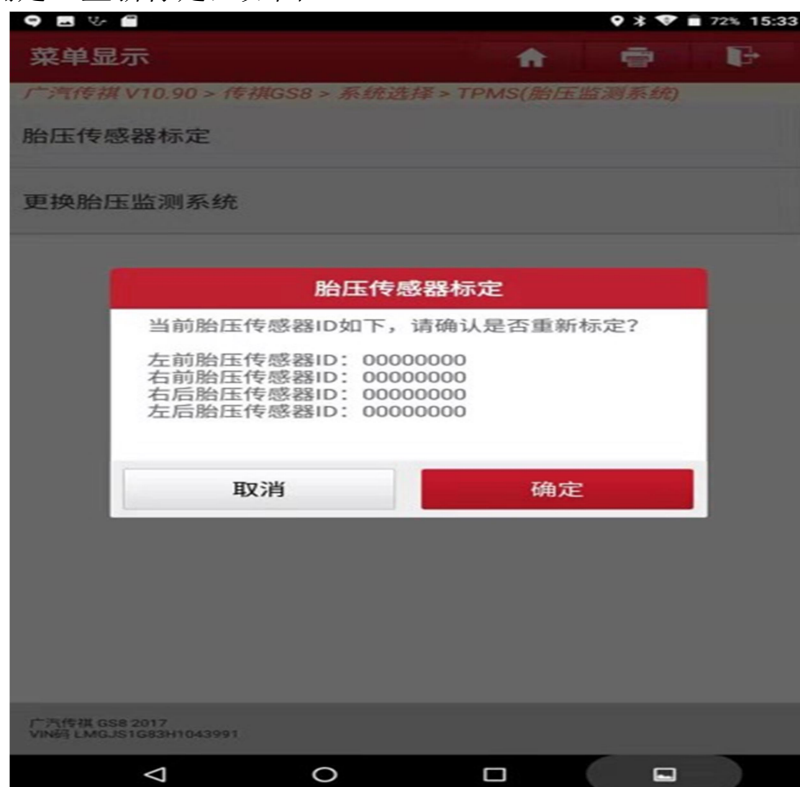
图 10

10). 点“确定”重新标定，如图 10:

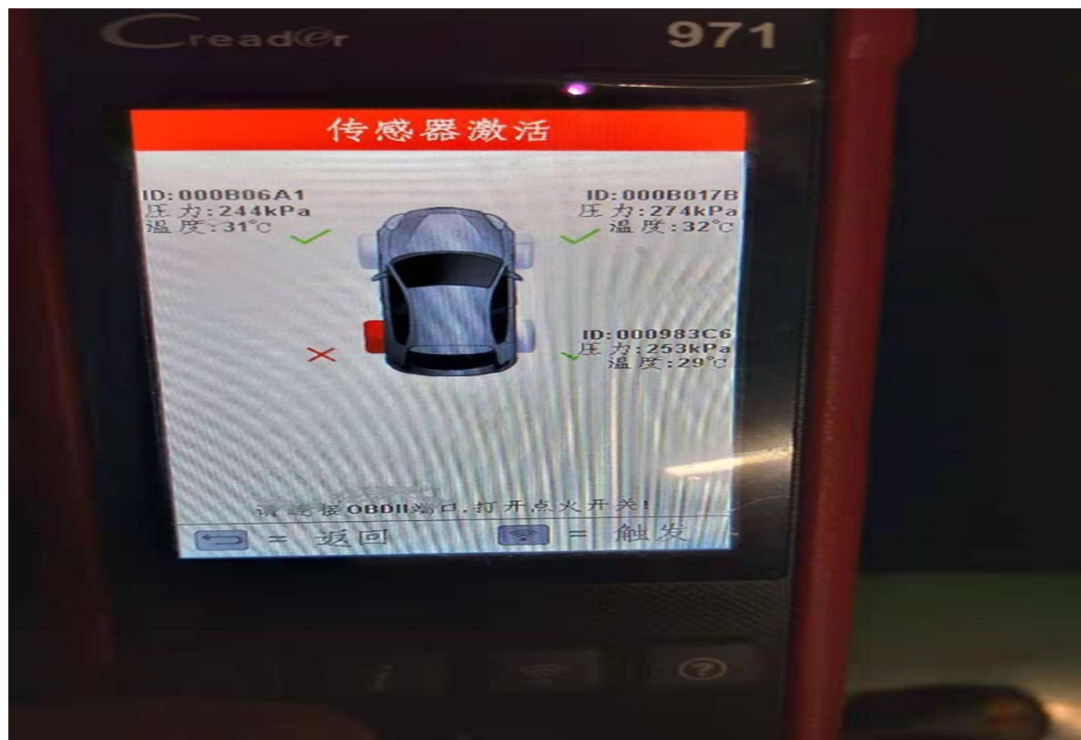
图 11

11). 用元征 CR971，靠近每个传感器激活获取传感器 ID 号，如图 11（左后传感器已拆掉）

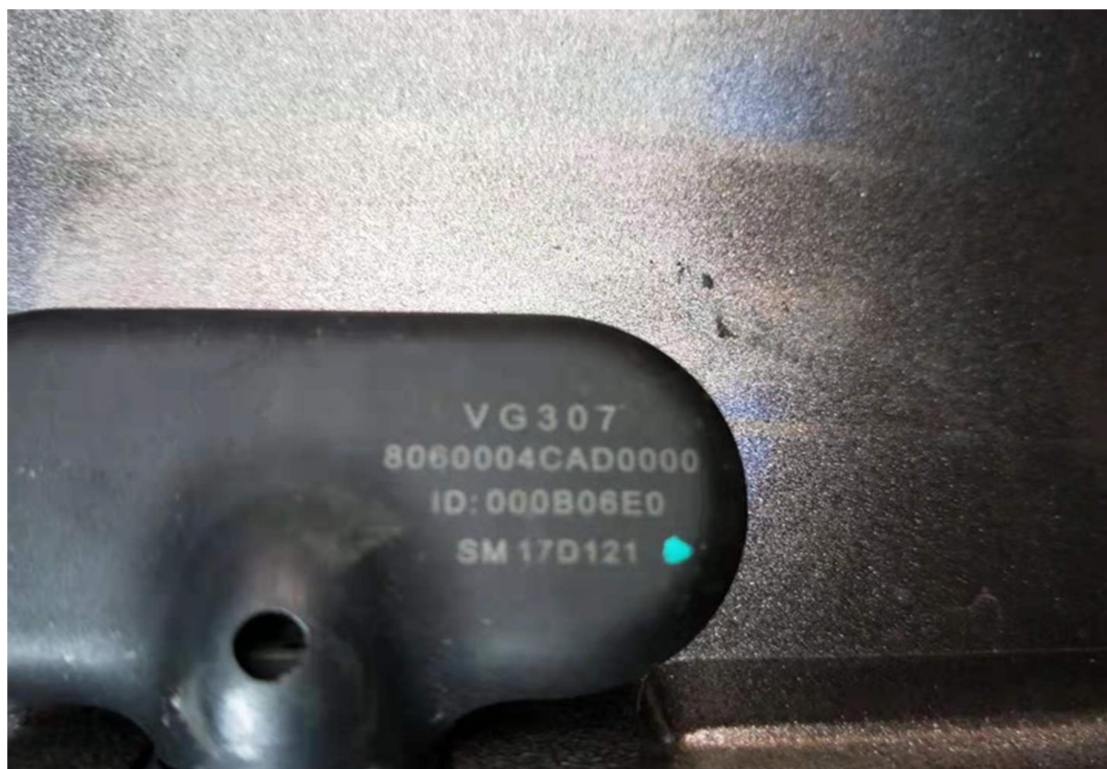
图 12

12). 查看拆出来的左后胎压传感器，看印刷在传感器上的 ID 号为：000B06E0，如图 12：（如无胎压激活设备，也可通过查看印刷在胎压传感器上的 ID 号获取 ID）

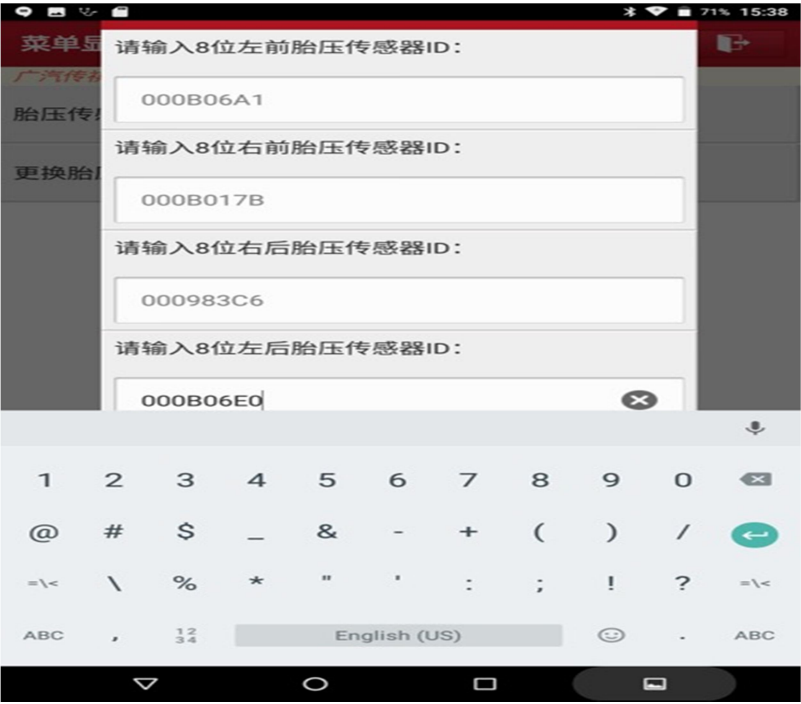
图 13

13). 输入四个轮胎压传感器 ID，如图 13:

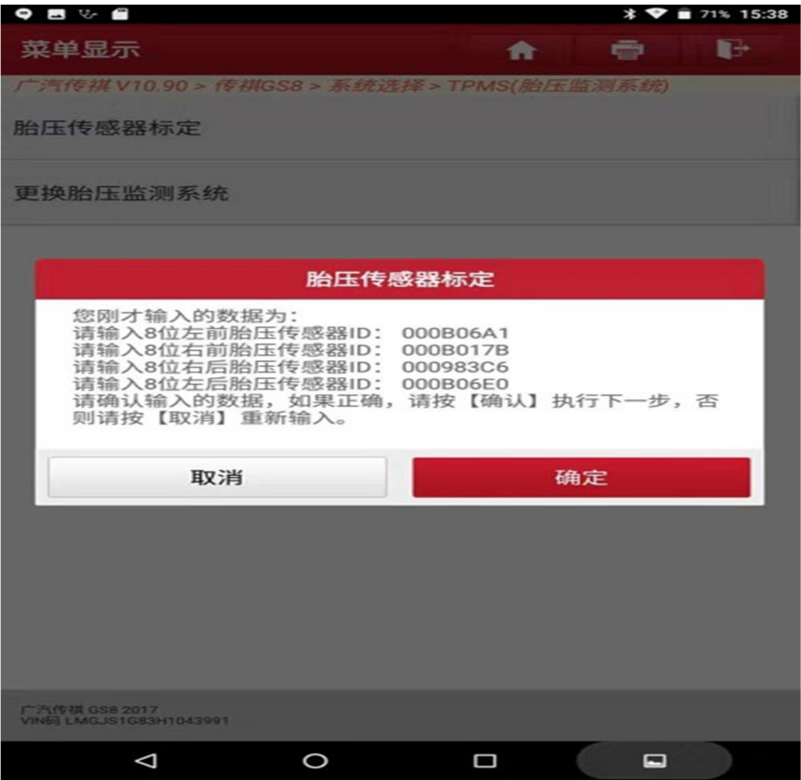
图 14

14). 点“确定”，执行下一步，如图 14:

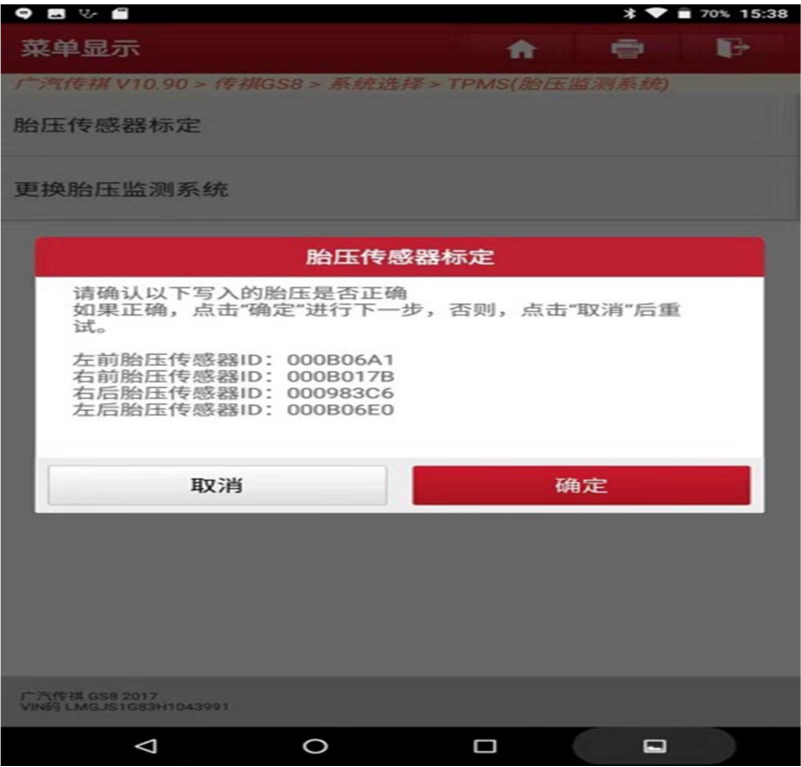
图 15

15). 确定 ID 正确，点“确定”，如图 15:

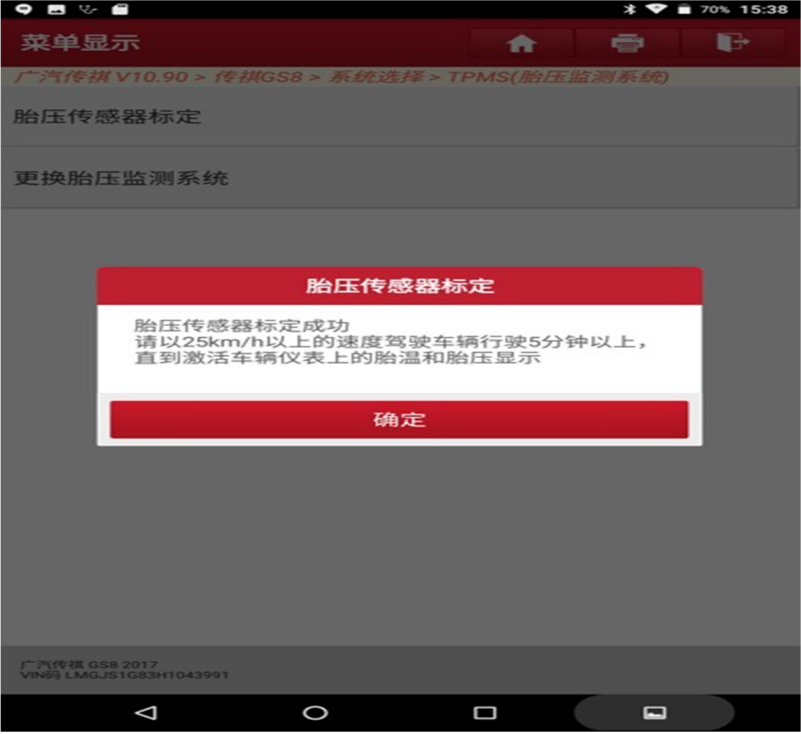
图 16

16). 胎压传感器标定成功，路试，点“确定”，如图 16:

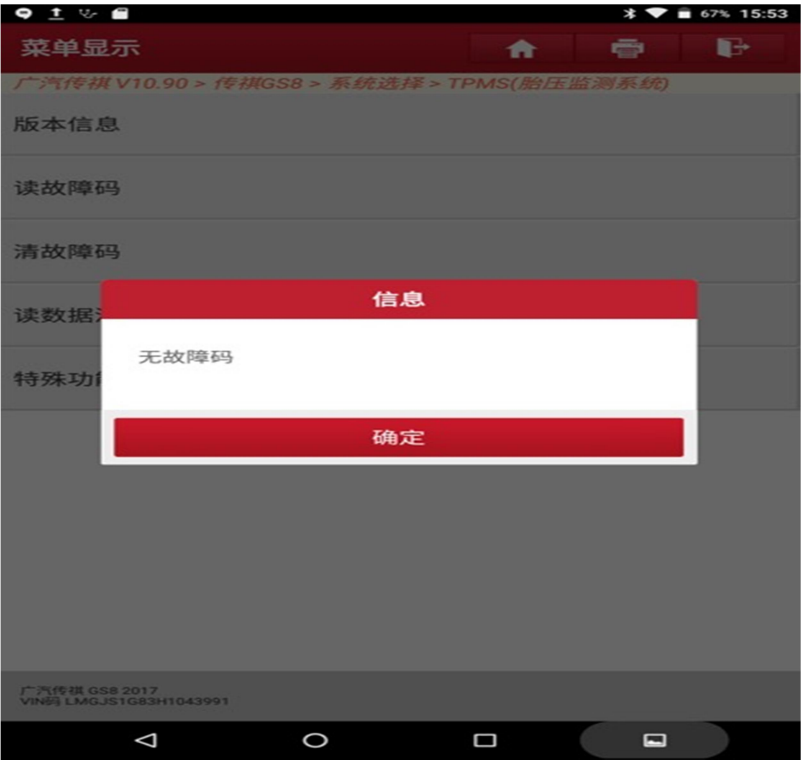
图 17

17). 读故障码，胎压系统无故障码，如图 17:

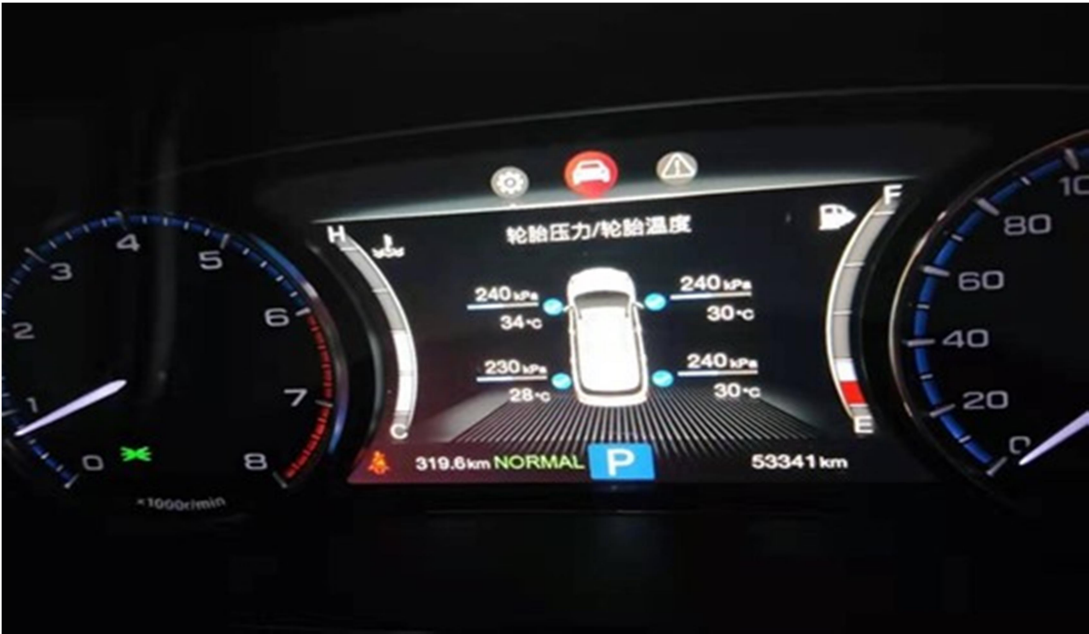
图 18

18). 仪表，轮胎压力/轮胎温度显示正常，如图 18:
