一汽大众探岳胎压复位

功能说明： 一汽大众探岳，胎压灯亮，需要执行此功能。

实测车型： 2018年一汽大众探岳，VIN为：LFV3B25N3J702****，如下图：

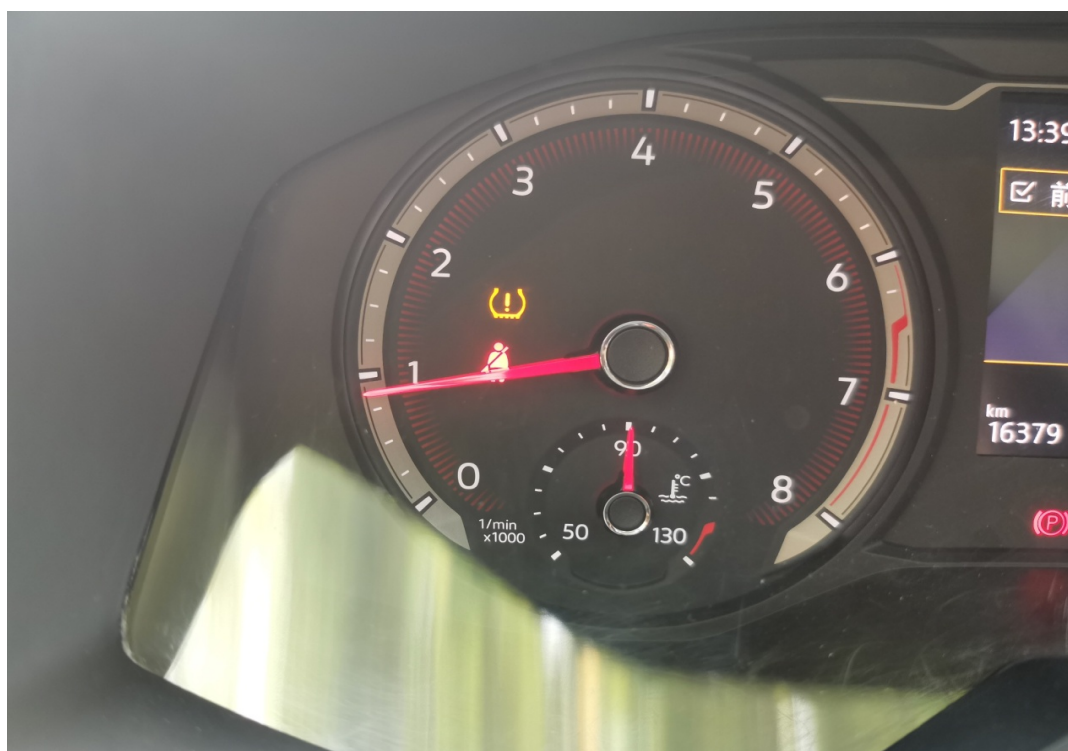
故障描述： 胎压灯亮，如下图：

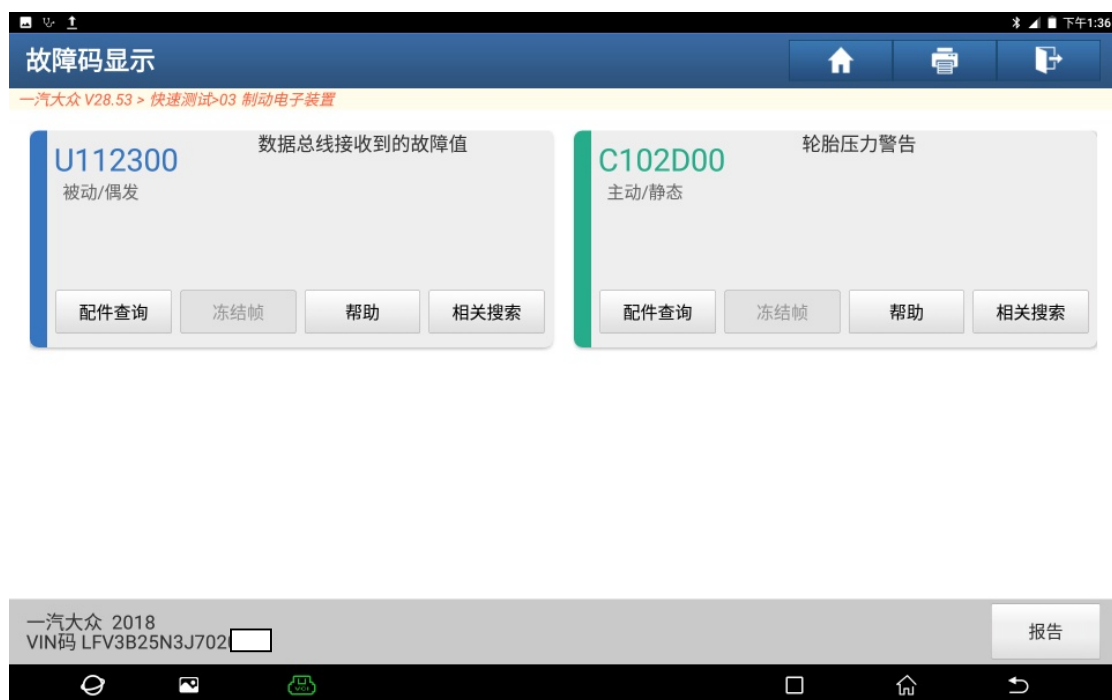
图 1

1). 03 制动电子装置系统故障码为：C102D00 轮胎压力警告，主动/静态，故障码无法清除。如图 1：

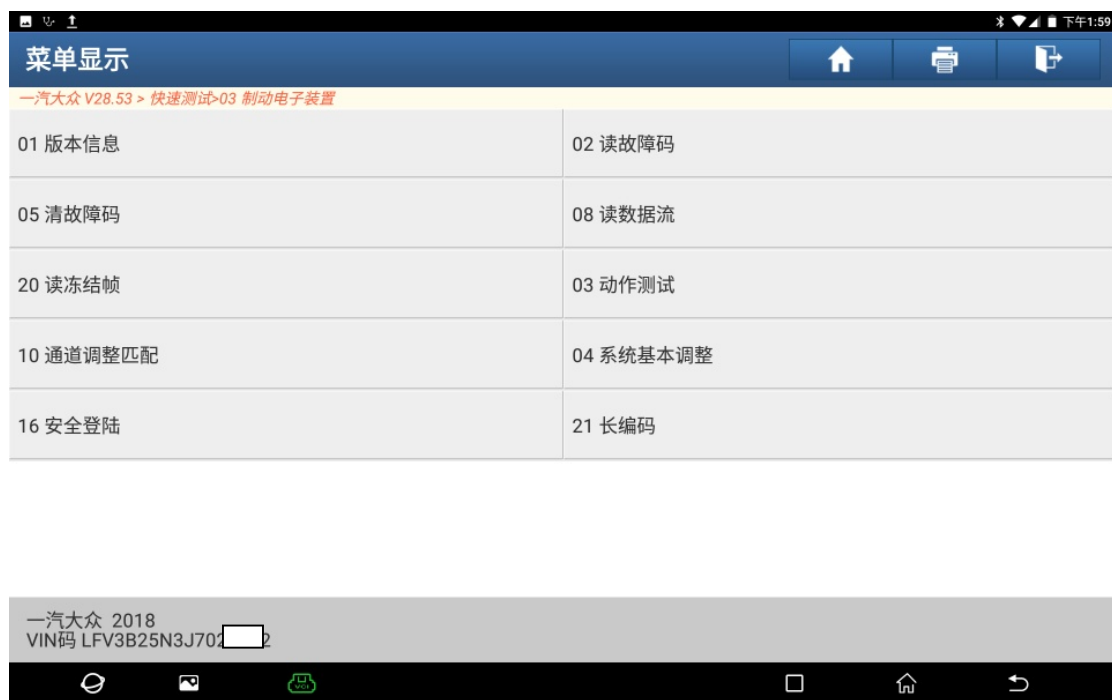
图 2

2). 选择“16 安全登录”，如图 2：

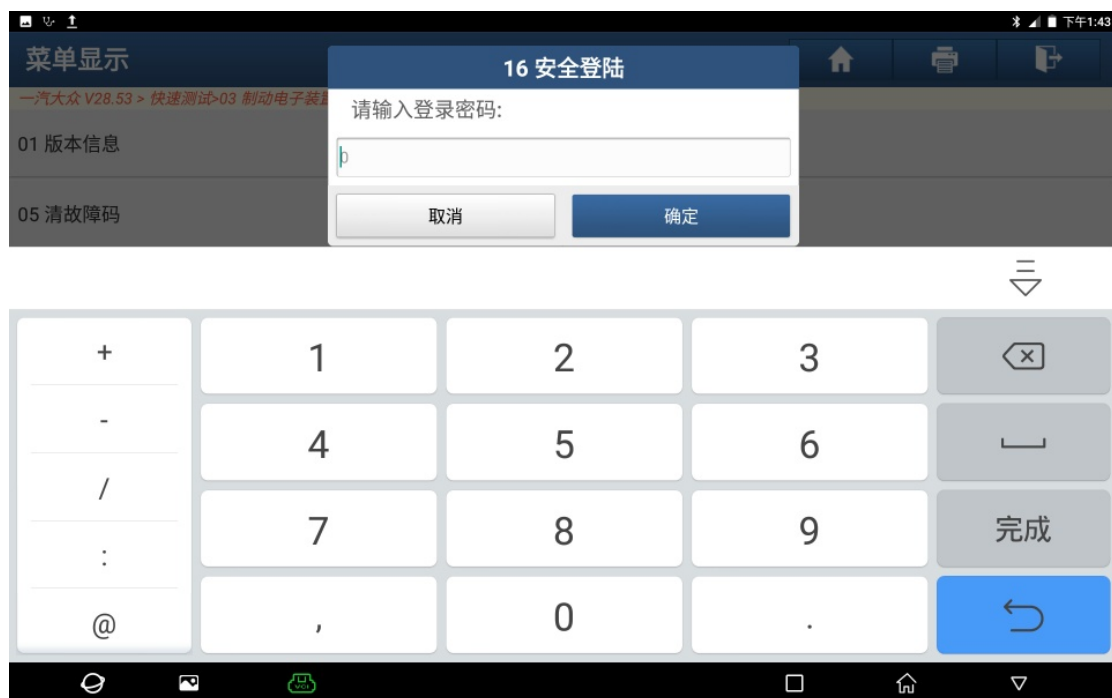
图 3

3). 请输入登录密码, 如图 3:

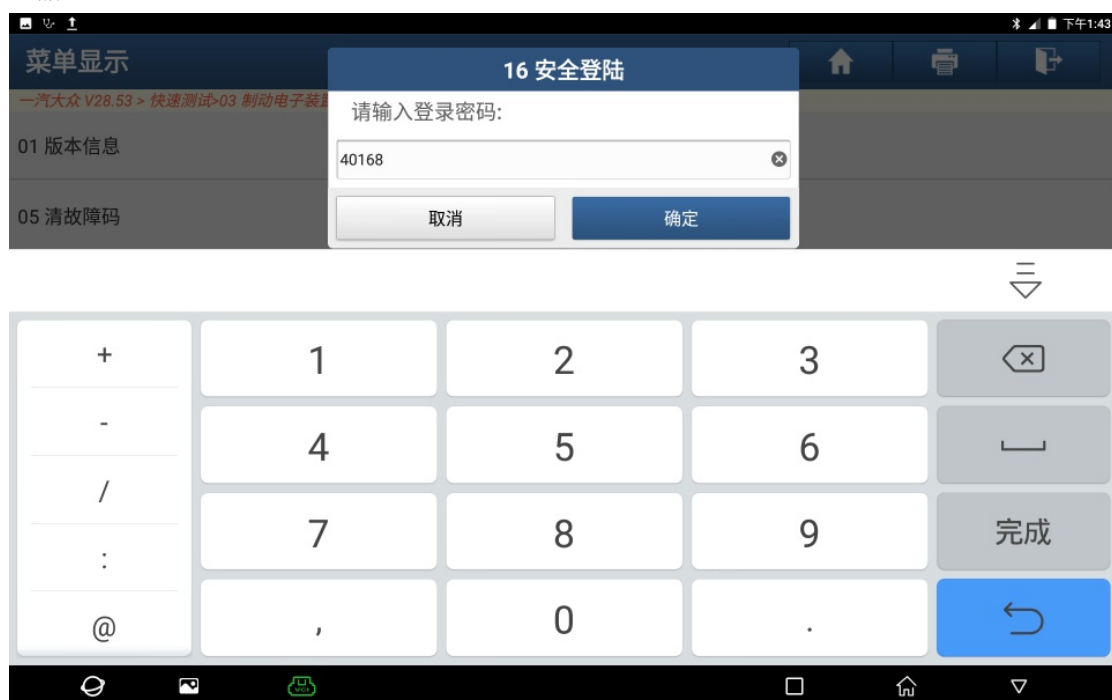
图 4

4). 输入“40168”, 点“确定”, 如图 4:

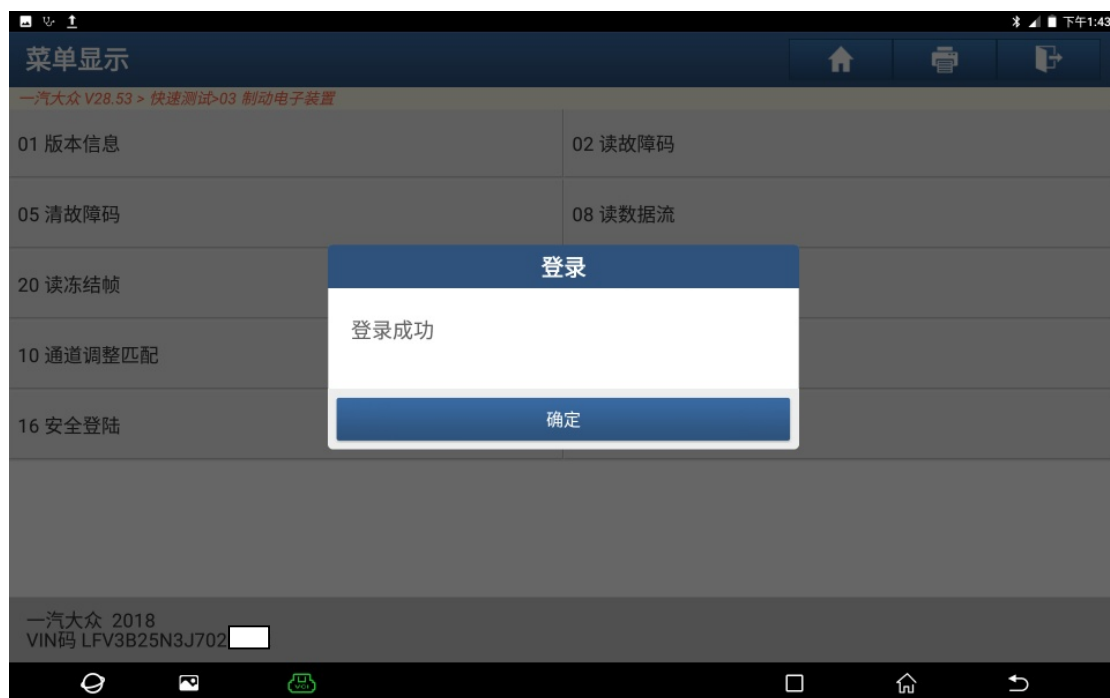
图 5

5). 登录成功，点“确定”，如图 5:

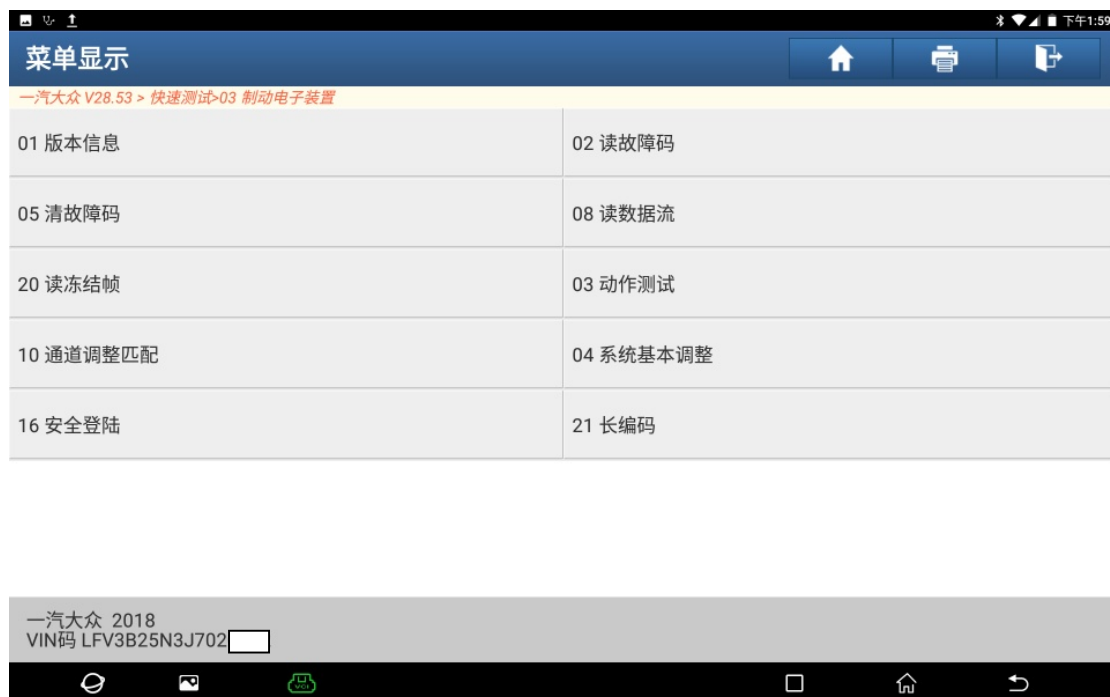
图 6

6). 选择“04 系统基本调整”，如图 6:

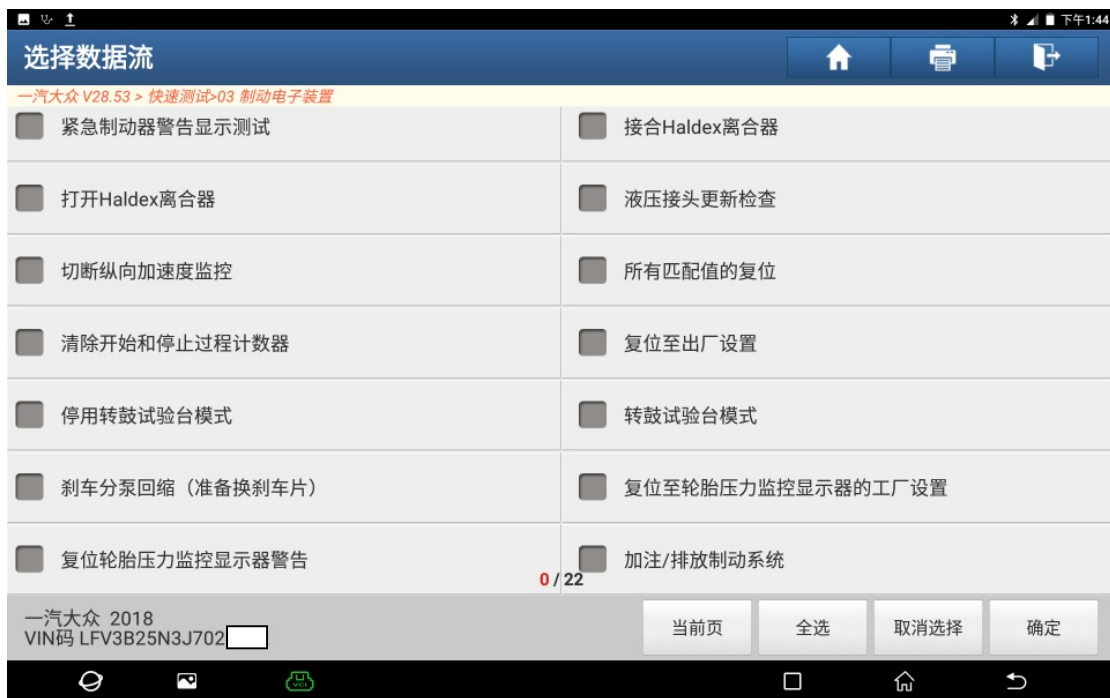
图 7

7). 找到关于胎压的选项，如图 7:

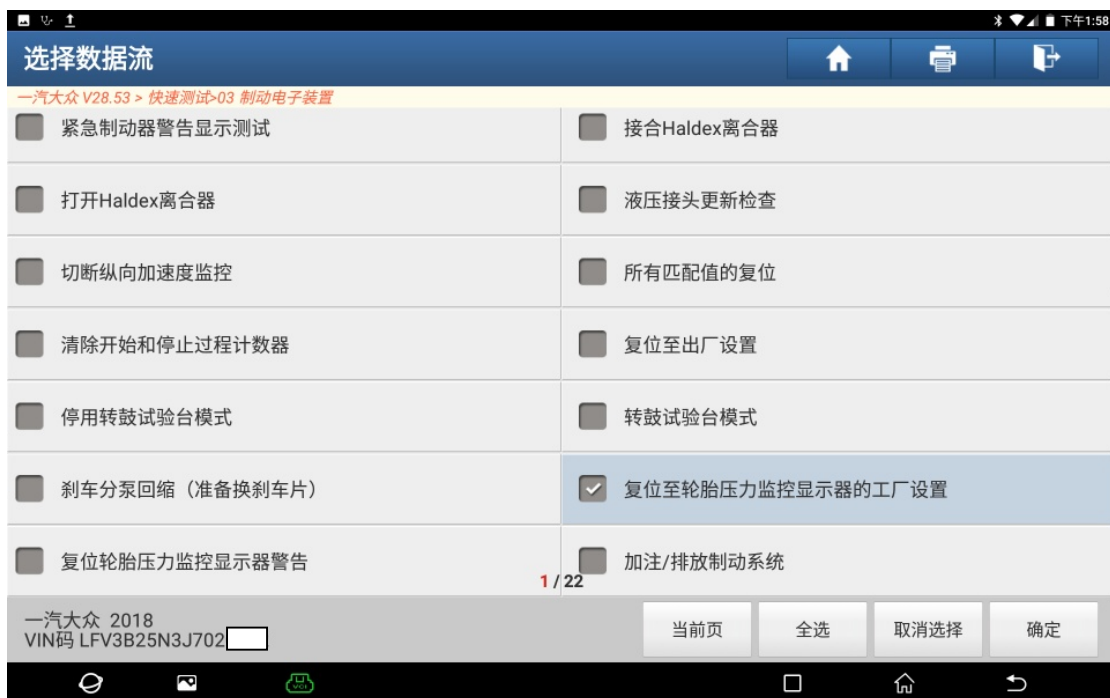
图 8

8). 勾选上“复位至轮胎压力监控显示器的工厂设置”，如图 8:

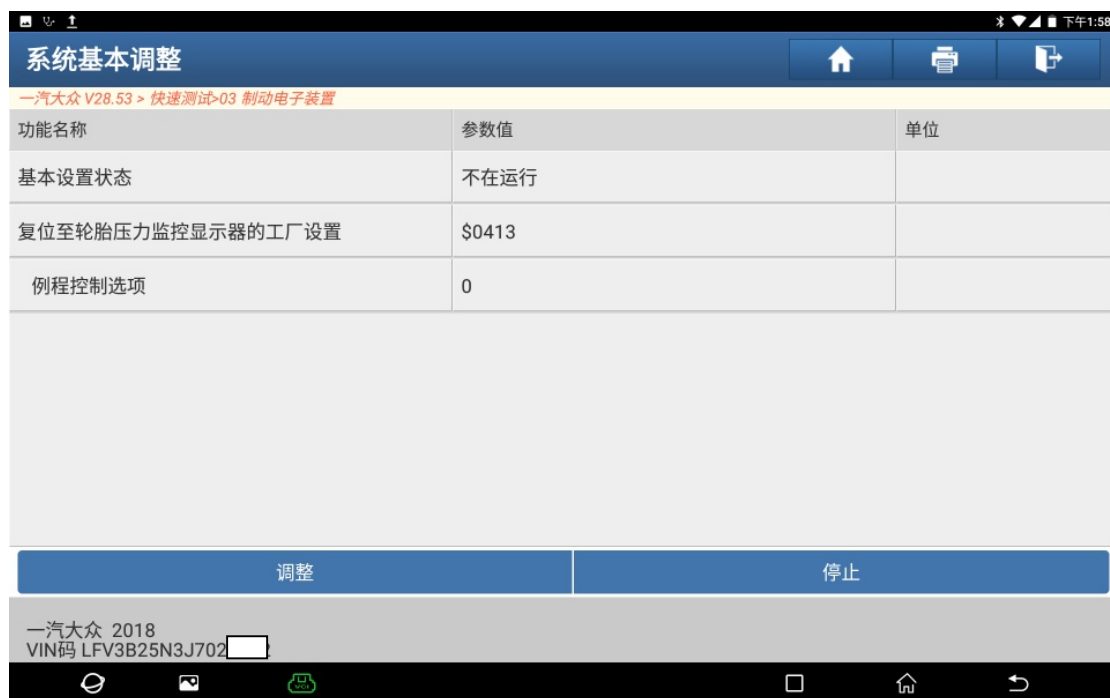
图 9

9). 点“调整”，如图 9:

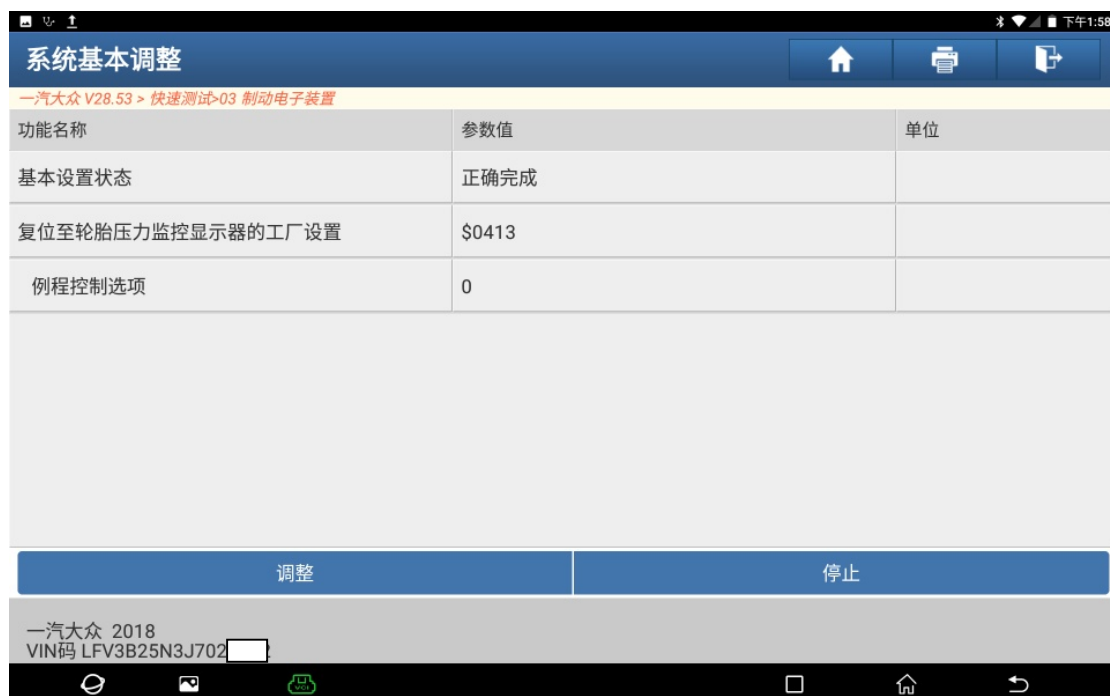
图 10

10). 基本设置正确完成，如图 10:

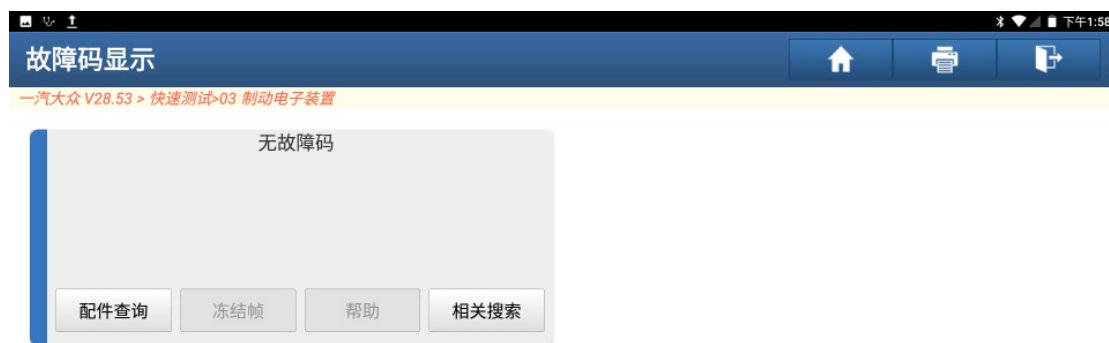
图 11

11). 03 制动电子装置系统无故障码，如图 11:

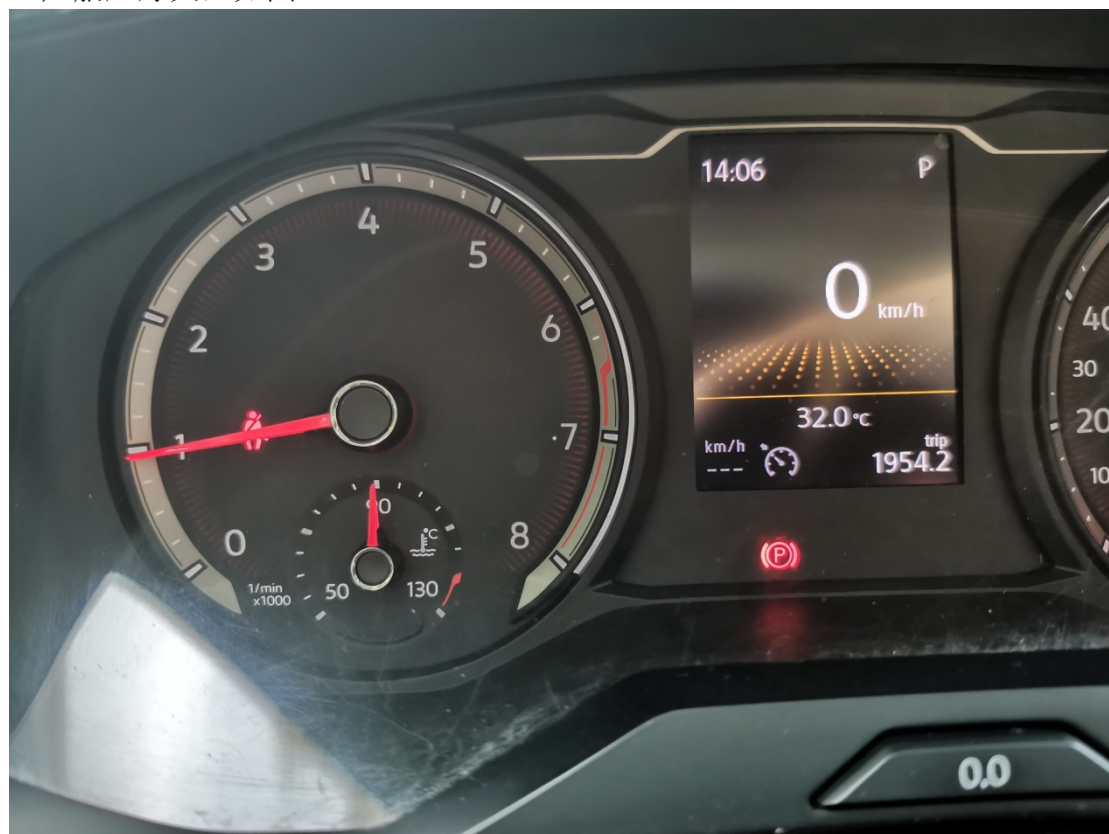
图 12

12). 胎压灯灭，如图 12:
