长安逸动 PHEV 后刹车片更换方法

功能说明： 更换后刹车片，需要执行此程序。

实测车型： 2017 年长安逸动 PHEV，VIN 为：LS5A2DKD1HA00****，如下图：

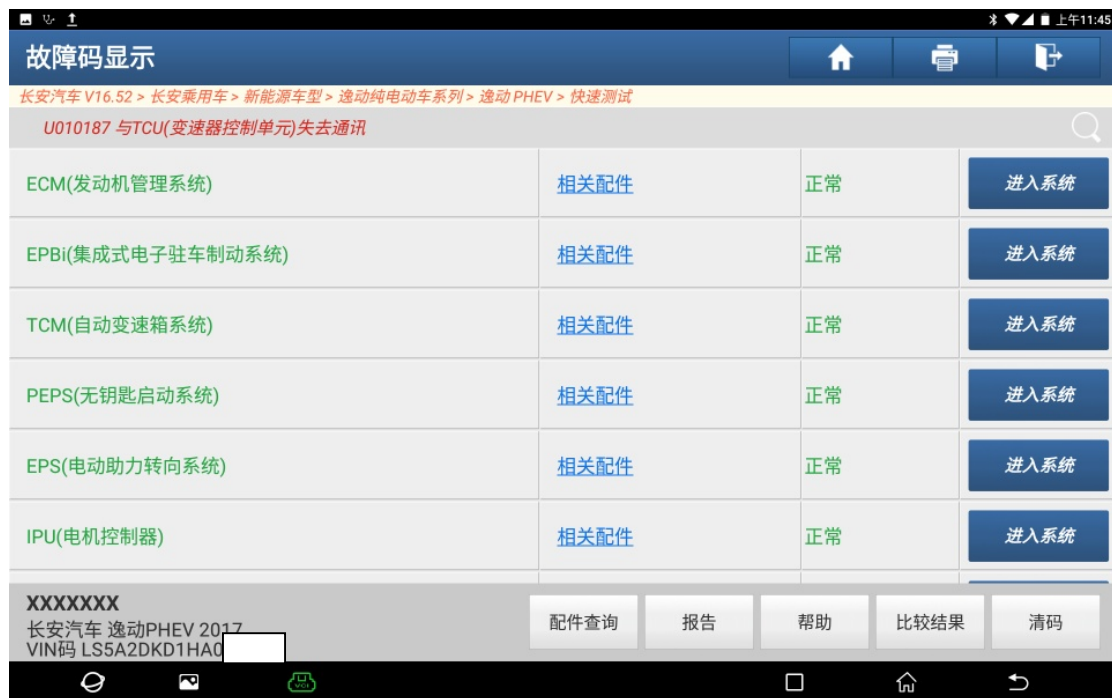
图 1

1). 选择“EPB（集成式电子驻车制动系统）”，如图 1：

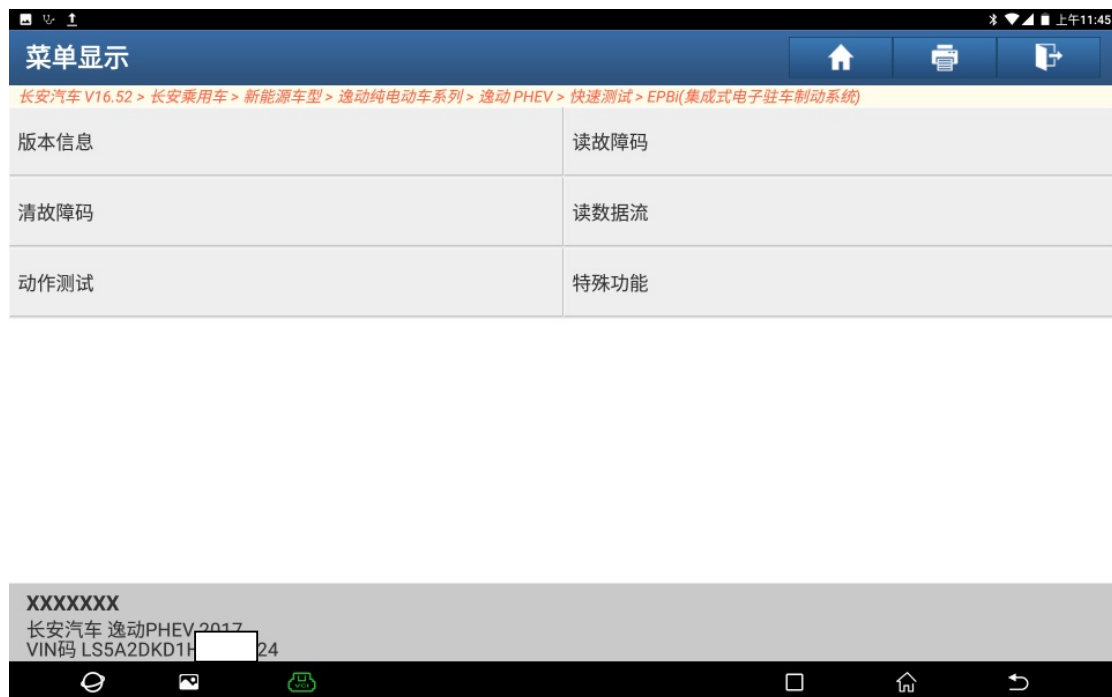
图 2

2). 选择“特殊功能”，如图 2：

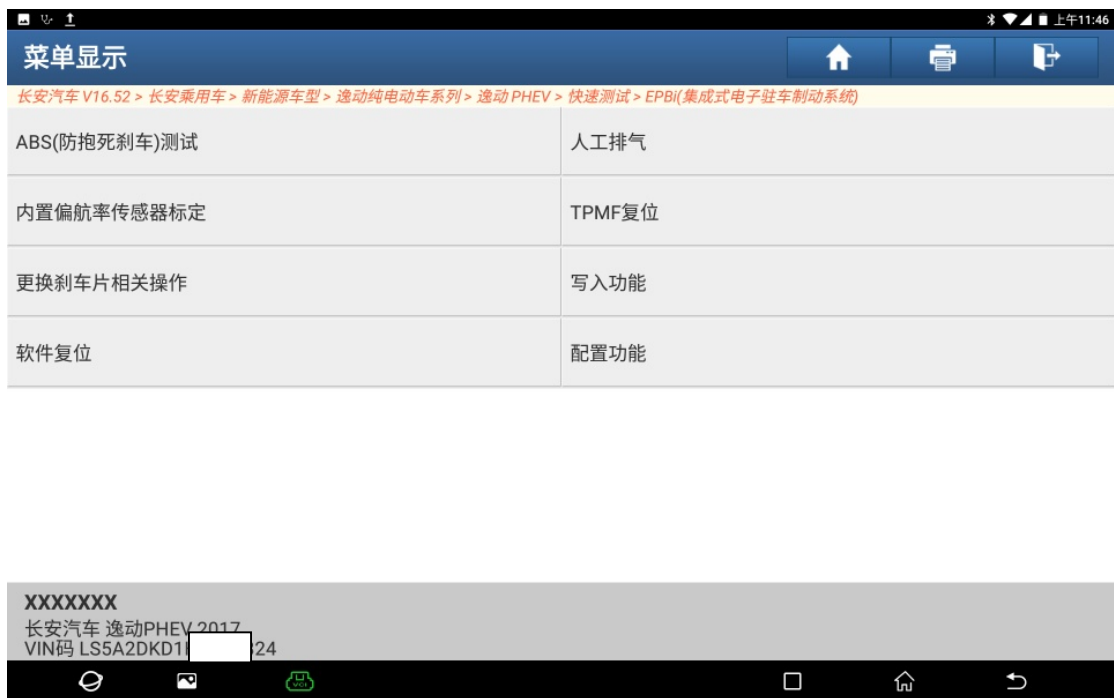
图 3

3). 选择“更换刹车片相关操作”，如图 3:

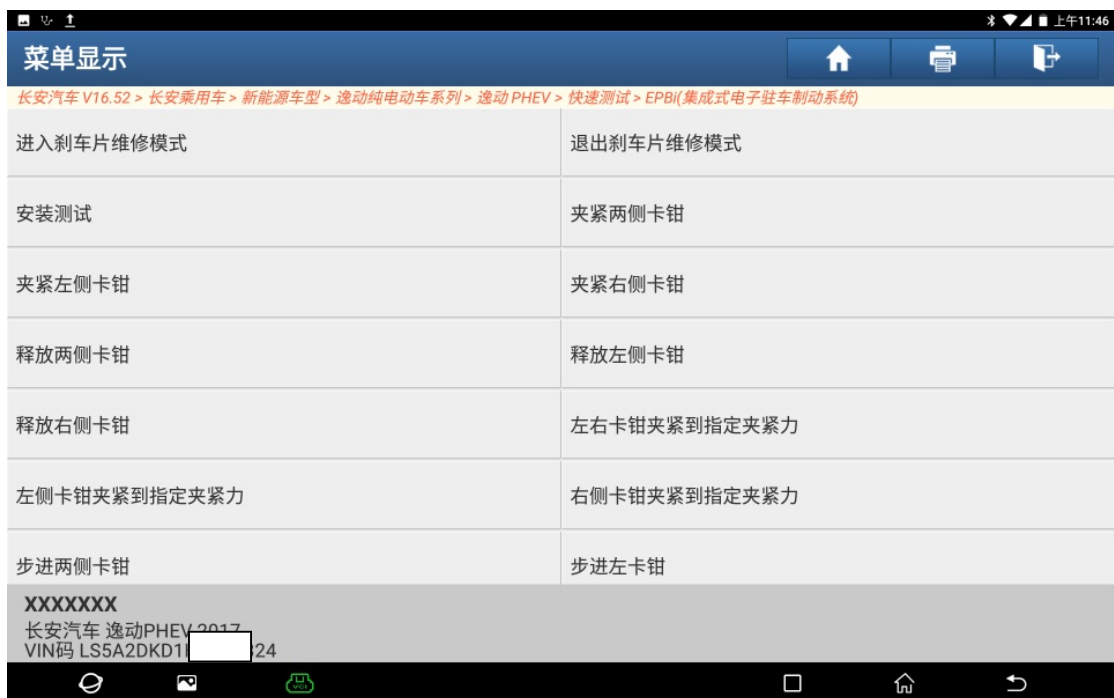
图 4

4). 选择“进入刹车片维修模式”，如图 4:

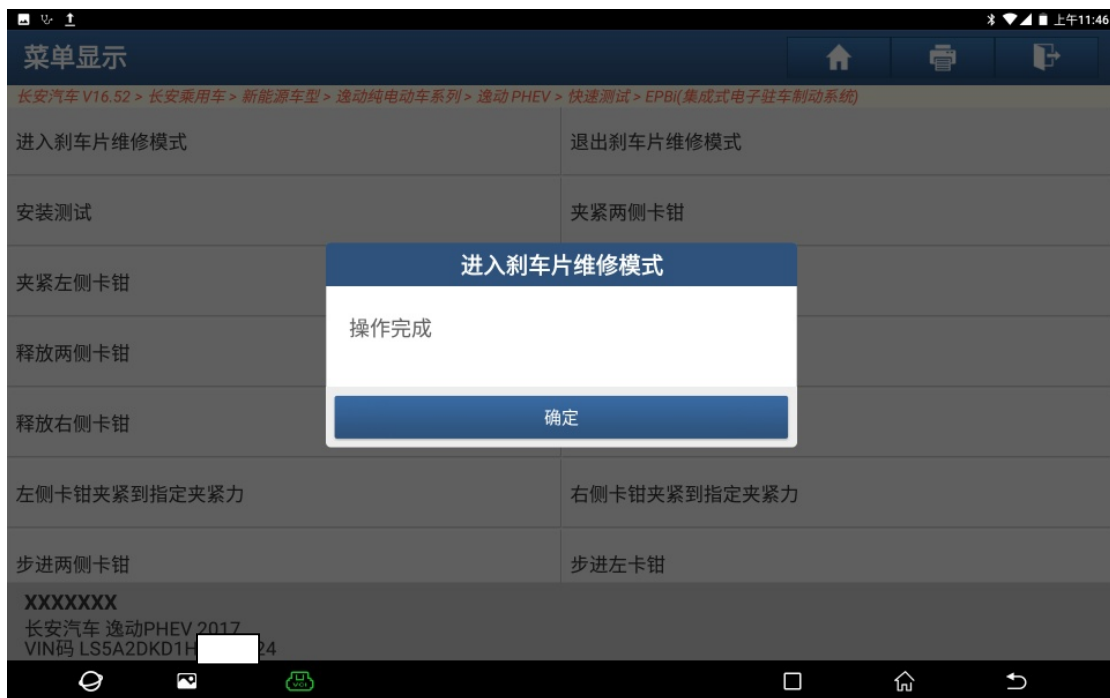
图 7

7). 操作完成，点“确定”，然后更换后刹车，如图 7:

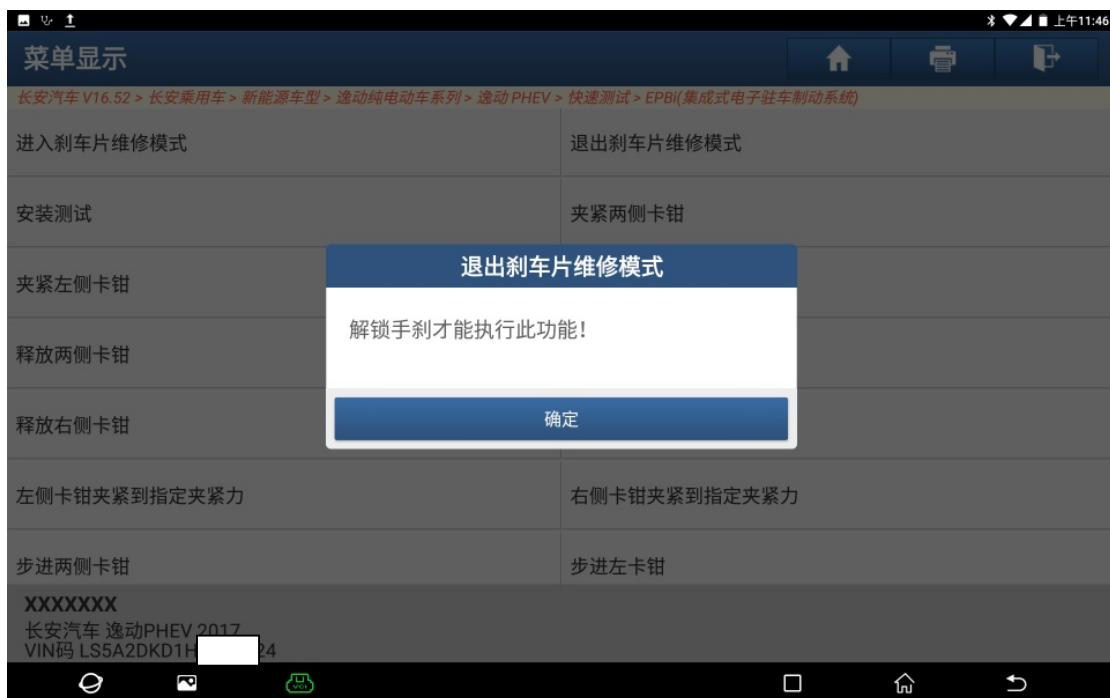
图 8

8). 后刹车更换完成后，点“退出刹车片维修模式”，如图 8:

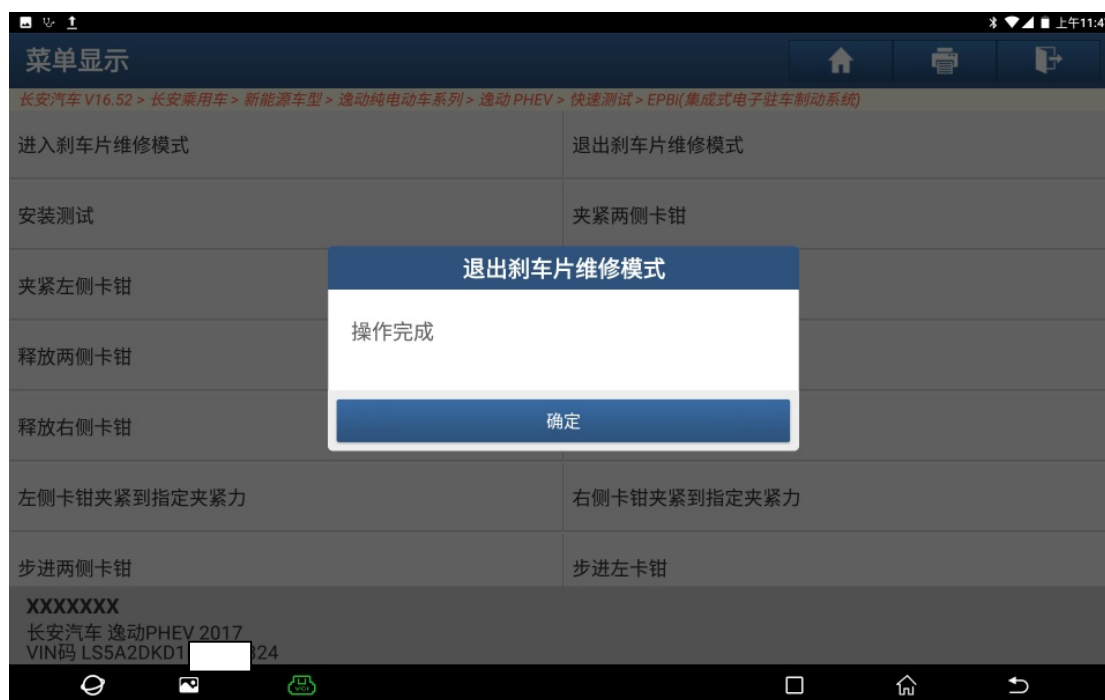
图 10

10). 操作完成, 点“确定”, 如图 10:
