2019 年本田思铂睿更换后轮刹车片进入 维护模式操作方法

功能说明： 跟换电子手刹或对带有电子手刹功能的思铂睿车型进行后轮刹车保养维护时需使用该功能对刹车分泵进入回缩释放。

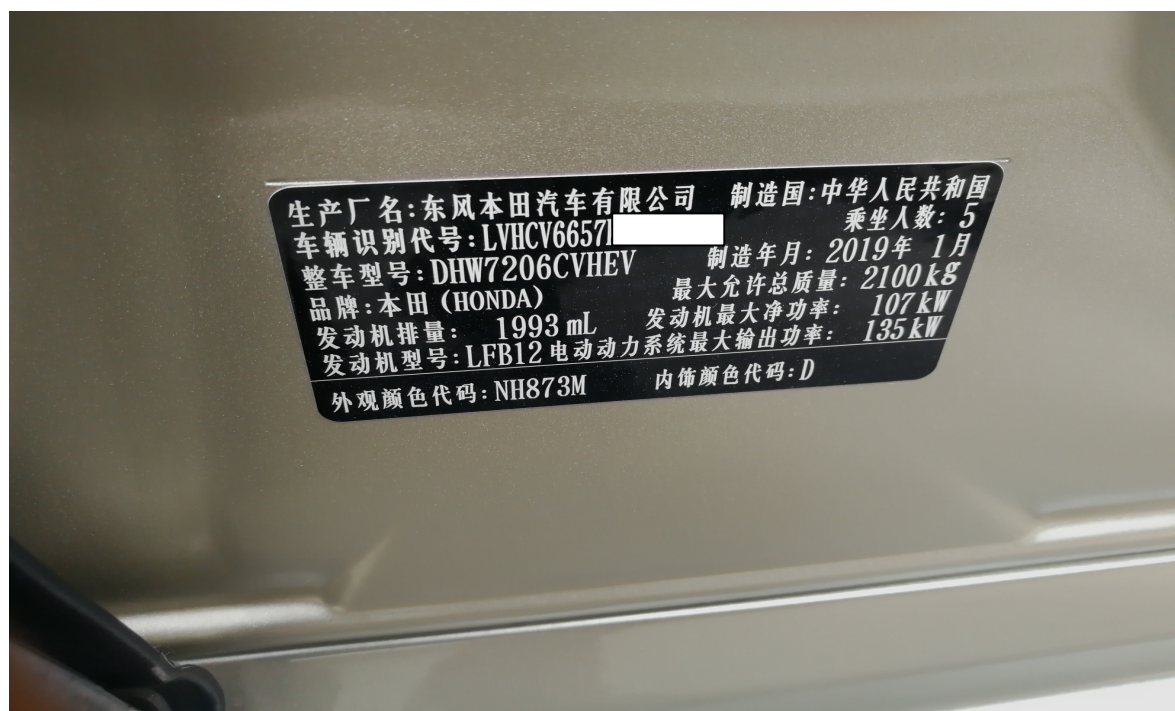
实测车型： 2019 年本田思铂睿 车辆 VIN 码：LVHCV6657K500**** 如下图：

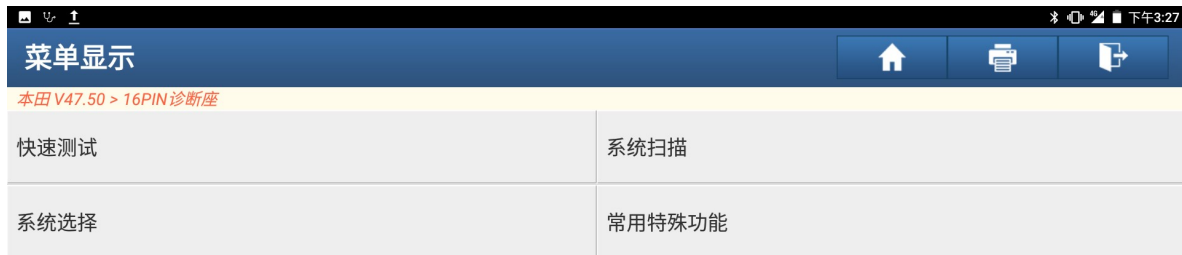
- 1、选择“X431-PADV”设备，选择“本田”车型，连接进入后选择“快速测试”扫描出去全车系统（如下图）：

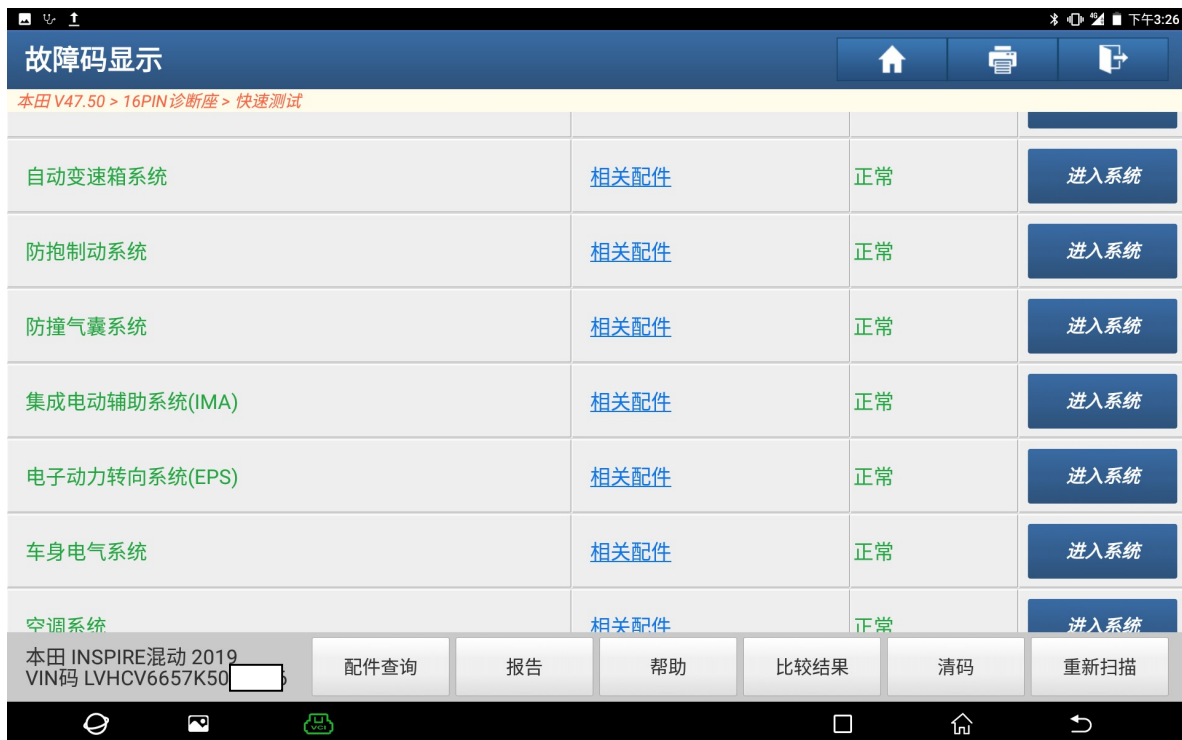
- 2、选择“防抱制动系统”（如下图）：

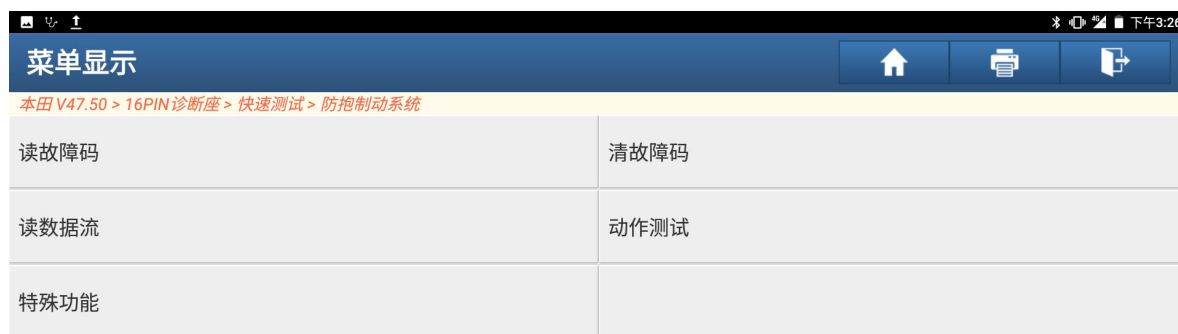
3、选择“特殊功能”（如下图）：

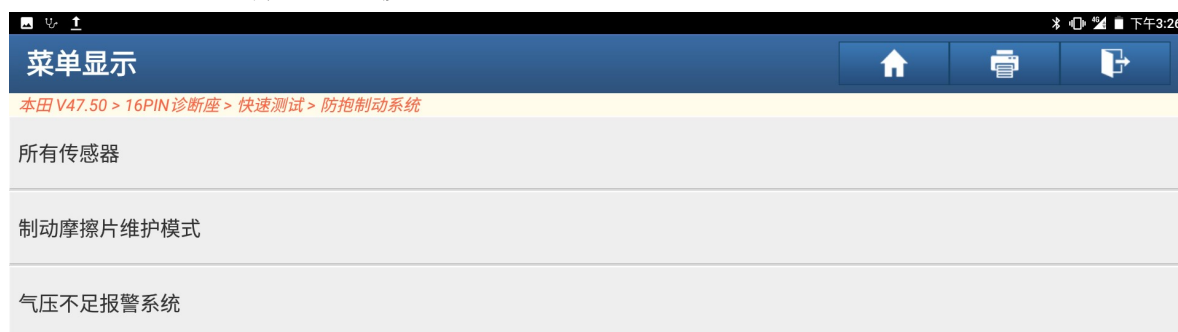
4、选择“制动摩擦片维护模式”（如下图）：

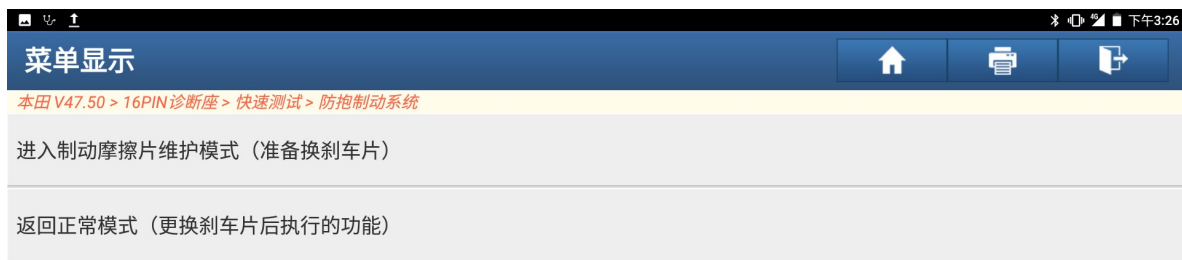
5、选择“进入制动摩擦片维护模式‘准备换刹车片’”（如下图）：

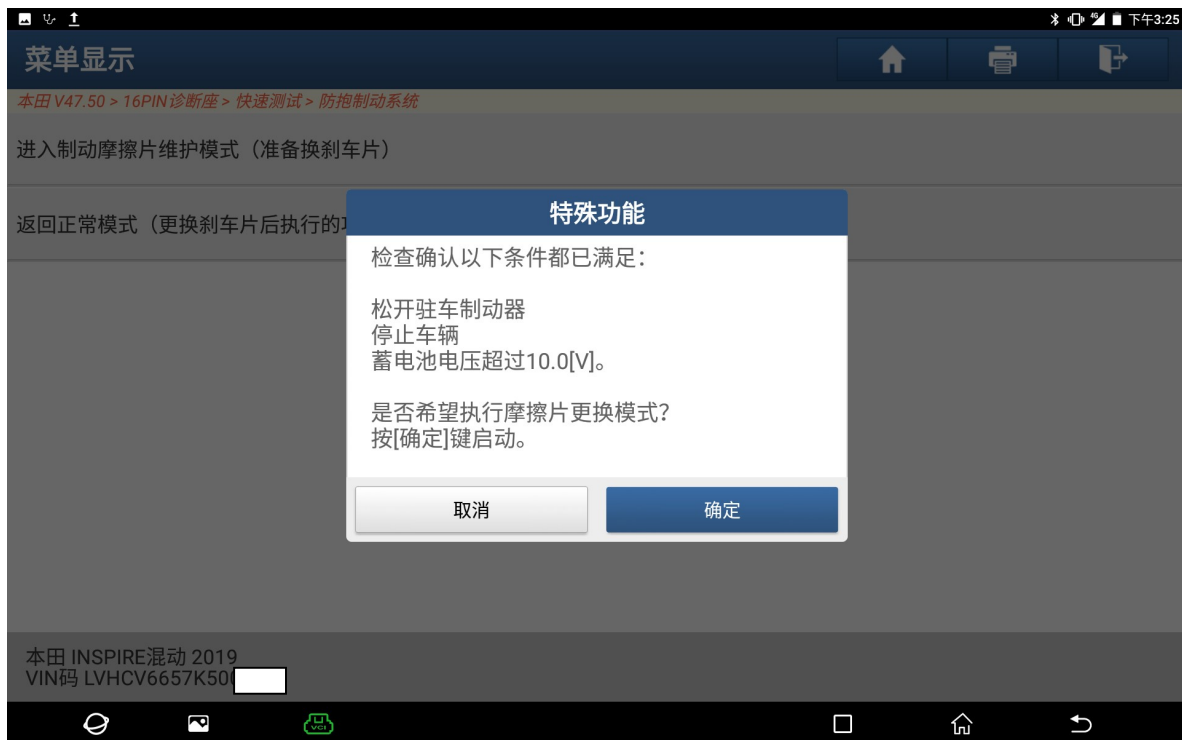
6、满足提示条件“松开驻车制动器，蓄电池电压超过 10V”，然后点“确定”（如下图）：

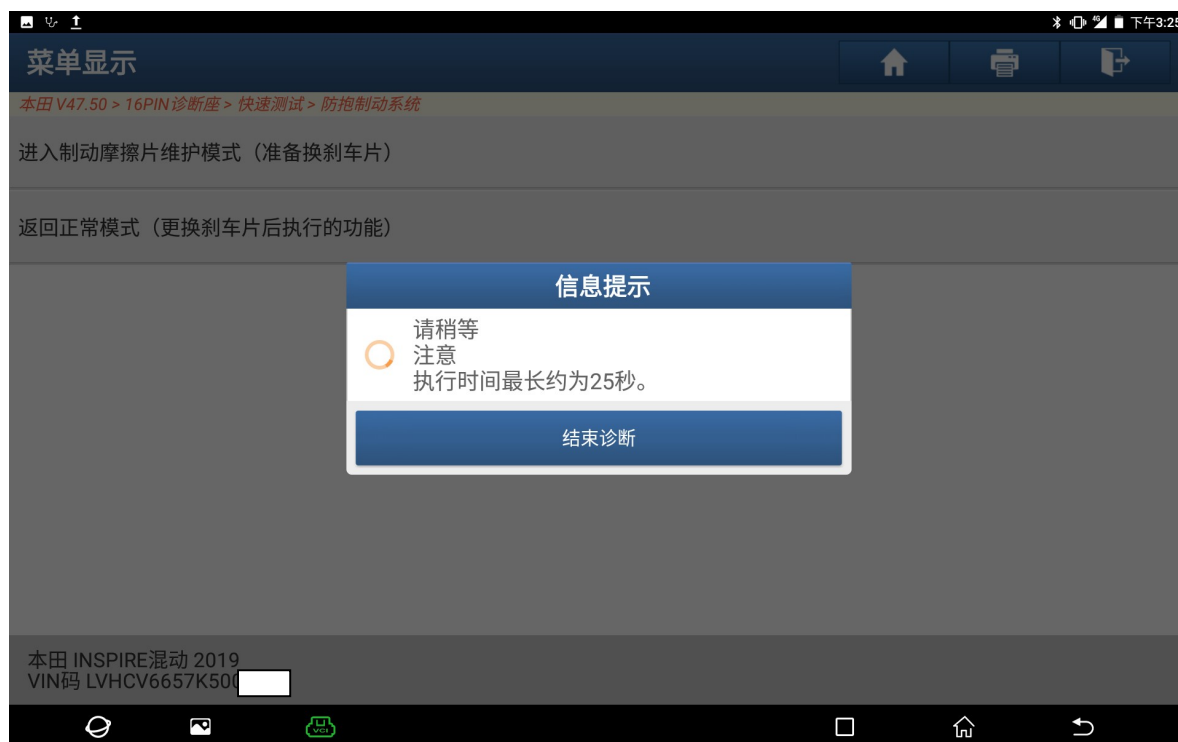
7、提示“等待一段时间，约为 25S”（如下图）：

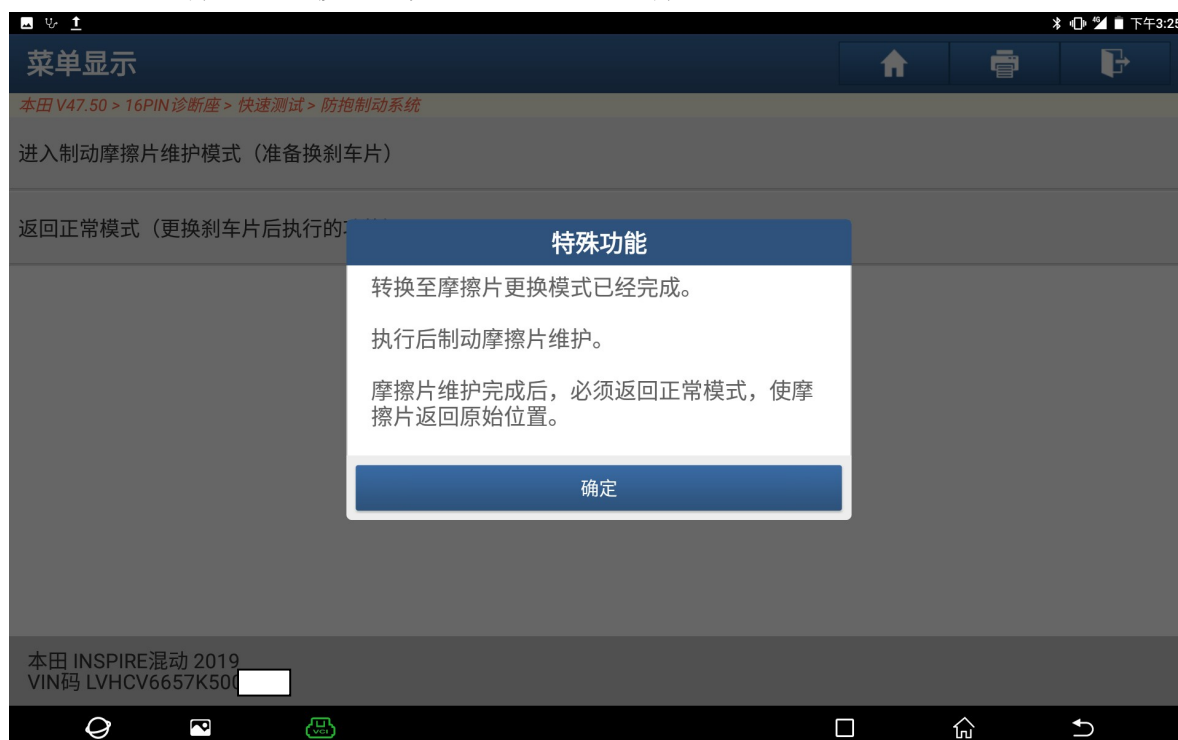
8、提示“摩擦片更换模式已完成”，可以对摩擦片进行拆卸维护（如下图）：

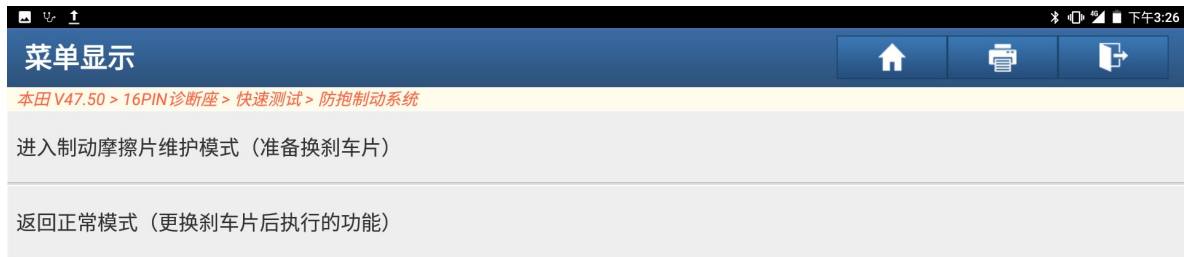
9、维护完成后，需返回正常模式，选择“返回正常模式‘更换刹车片后执行的功能’（如下图）：

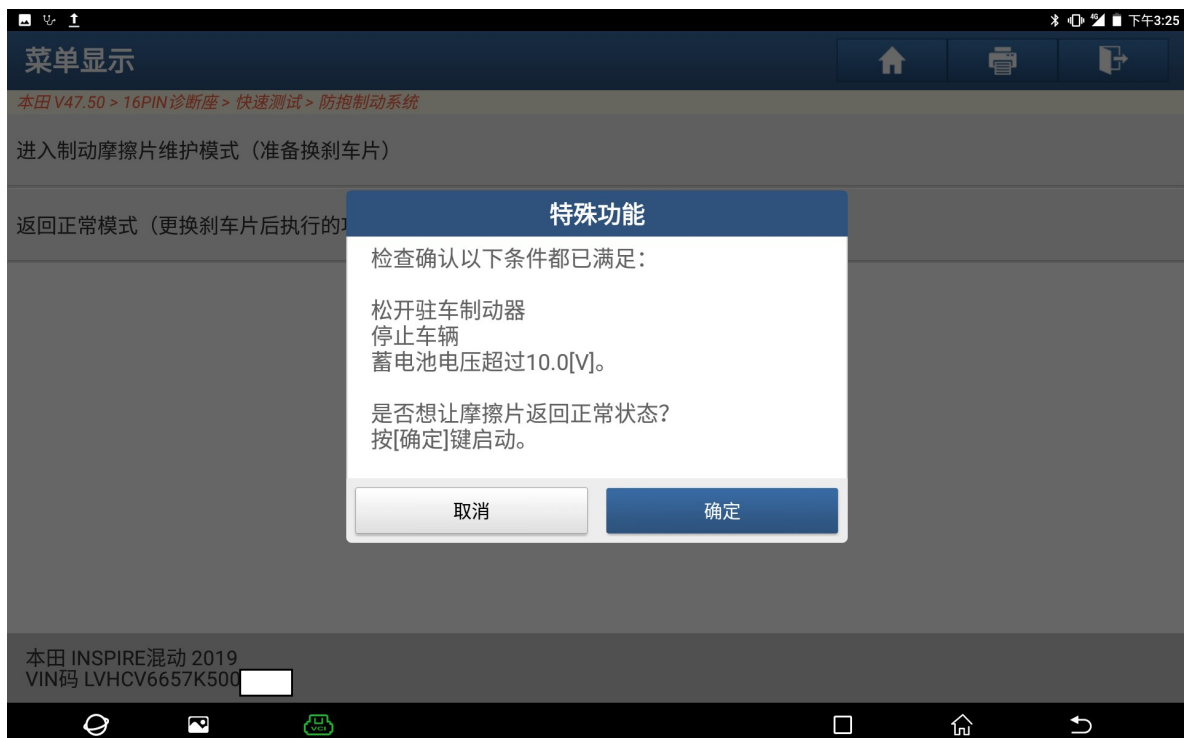
10、满足提示条件“松开驻车制动器，蓄电池电压超过 10V”，然后点“确定”（如下图）：

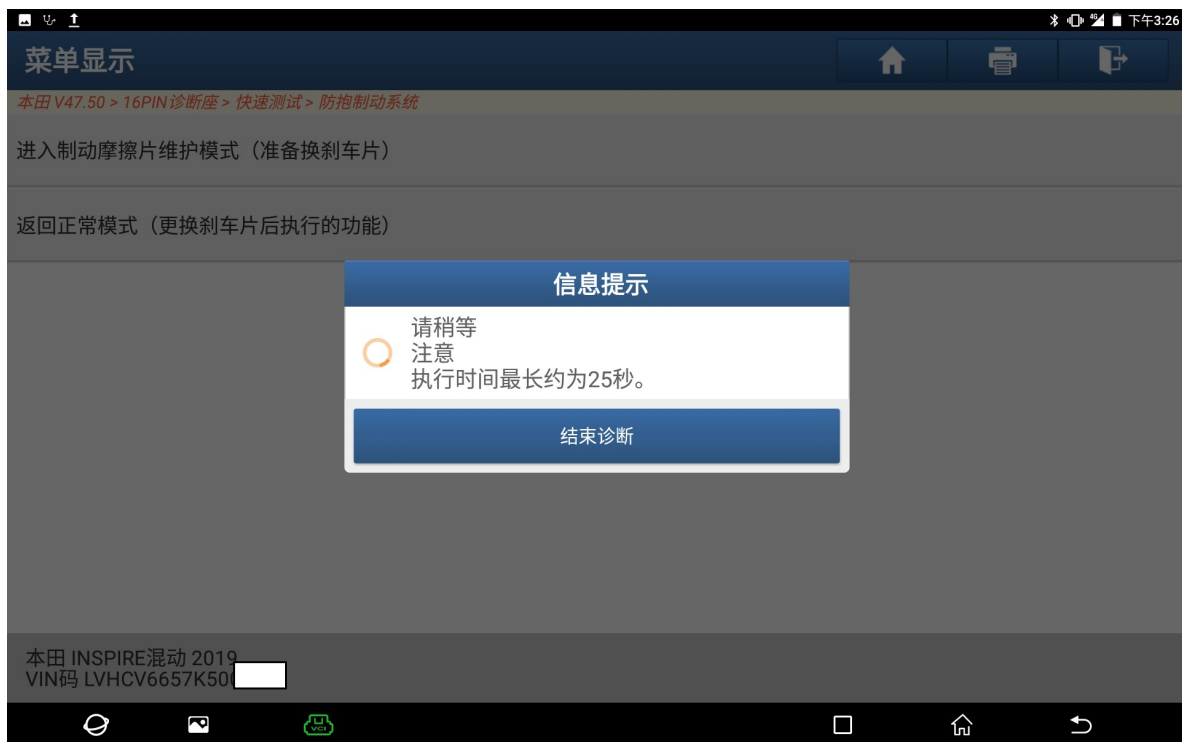
11、 提示“等待一段时间，约为 25S”（如下图）：

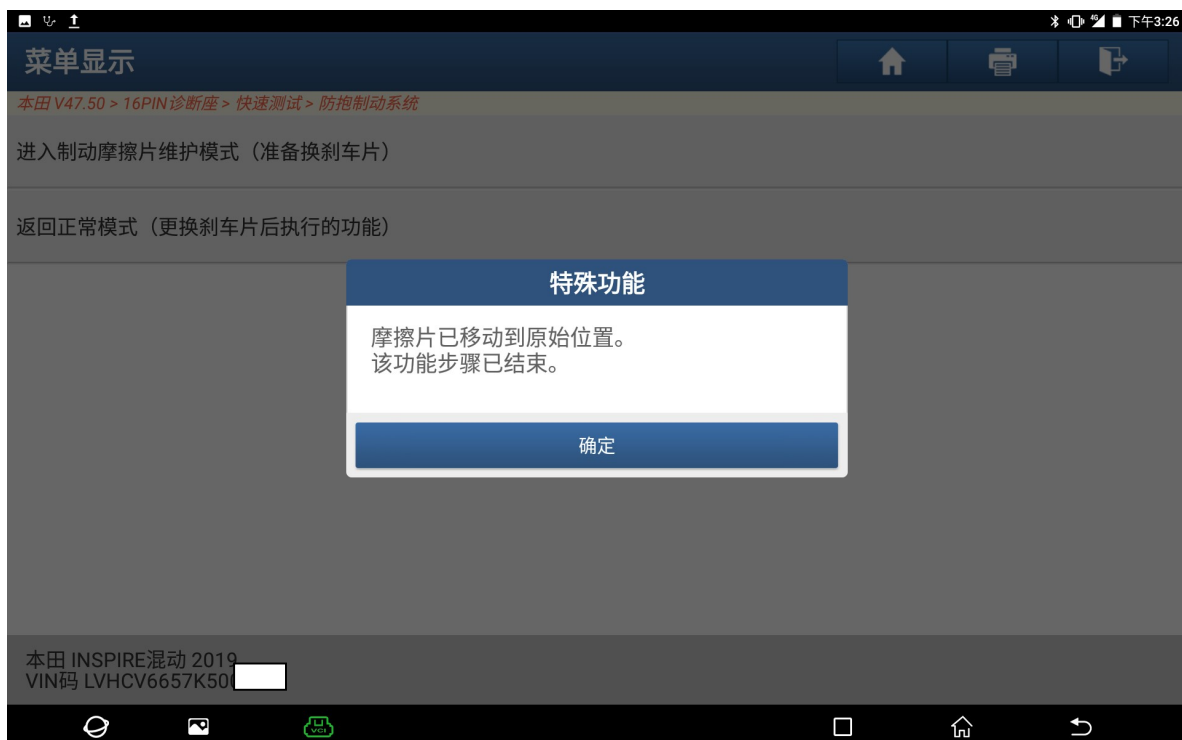
12、 提示“摩擦片已移动到原始位置”，点“确定”结束（如下图）：
