2014 索纳塔 8 节气门复位方法

功能说明： 2014 索纳塔清洗节气门后怠速不稳，需要做节气门匹配。

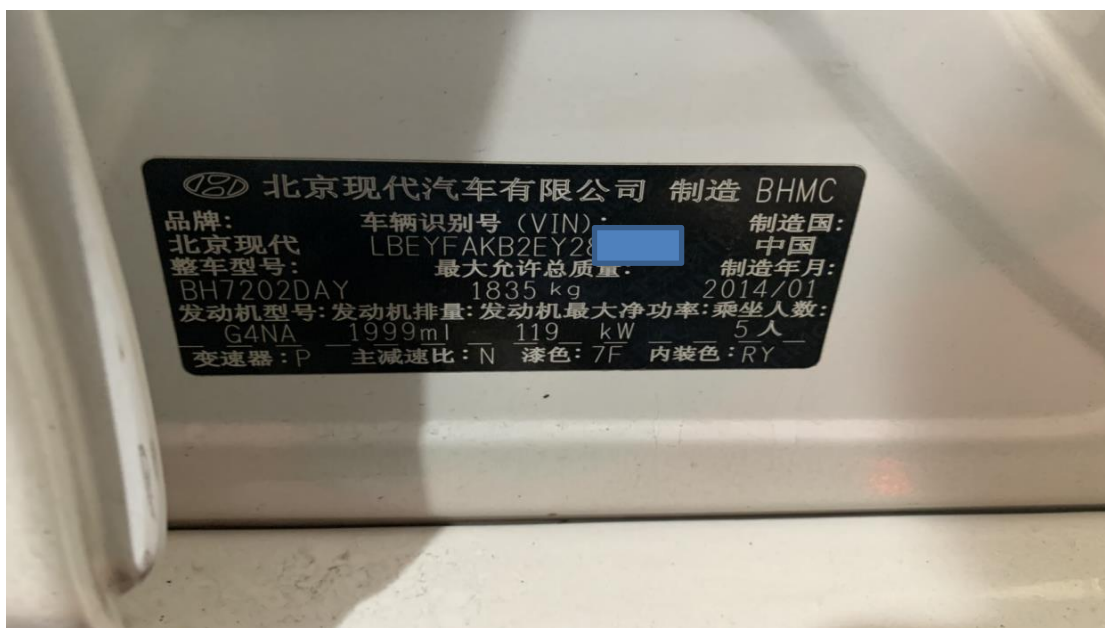
实测车型： 2014 年索纳塔 VIN 为:LBEYFAKB2EY28****，如下图：

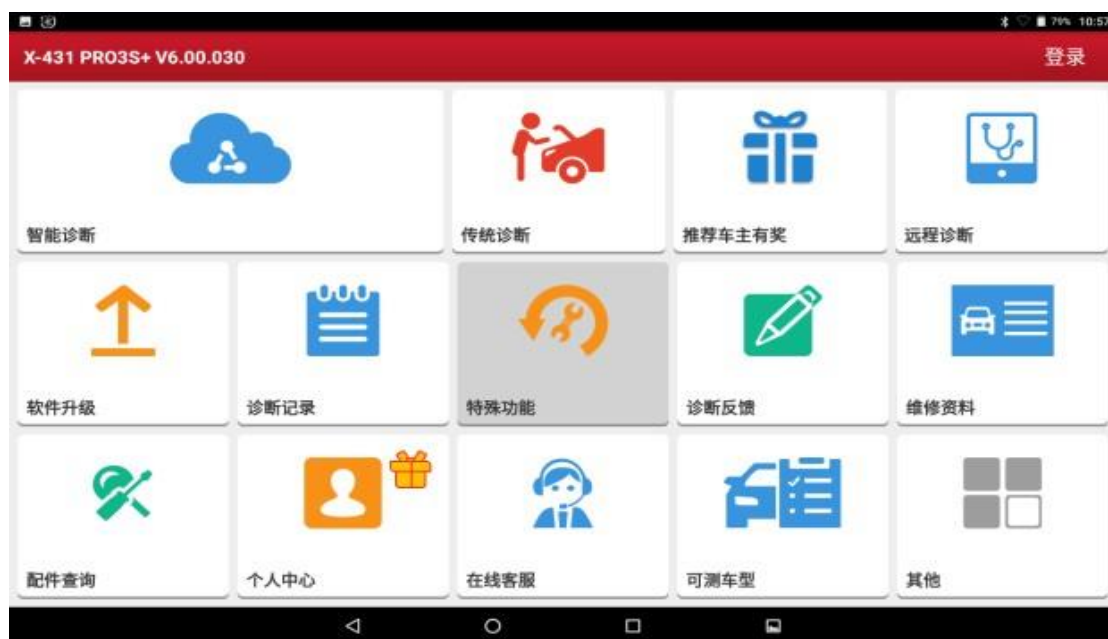
图 1

1. 打开 431 诊断软件，选择传统诊断如图 1：

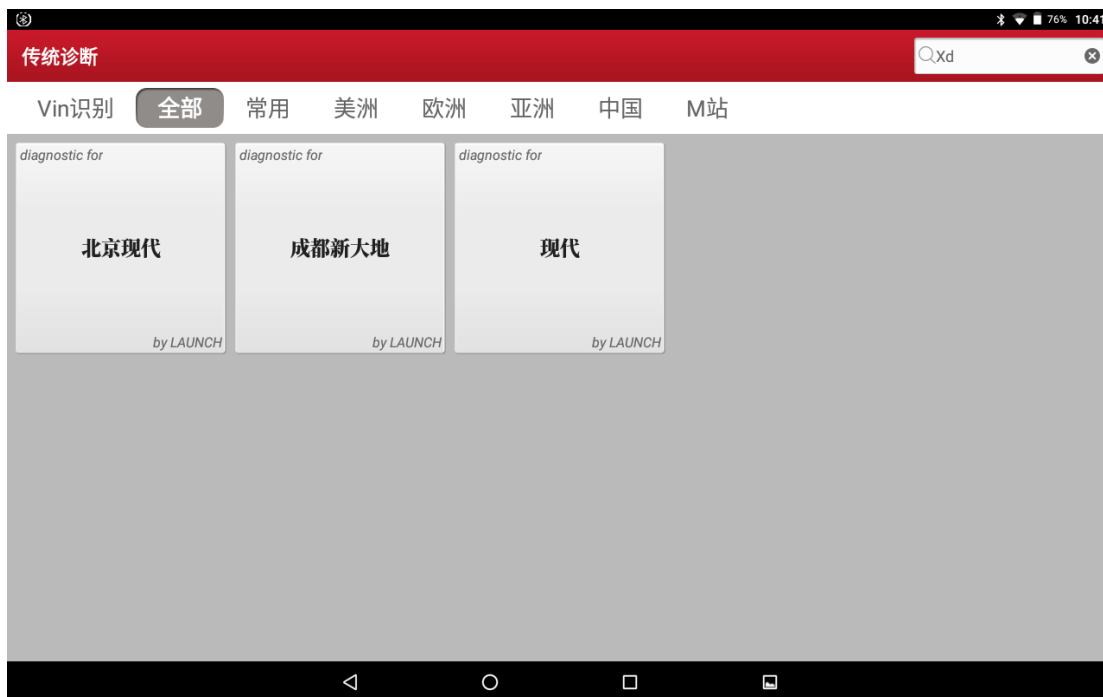
图 2

2. 在左上方搜索栏输入车辆品牌字母或文字搜索车辆 APK 并点击进入。如图 2 图 3:

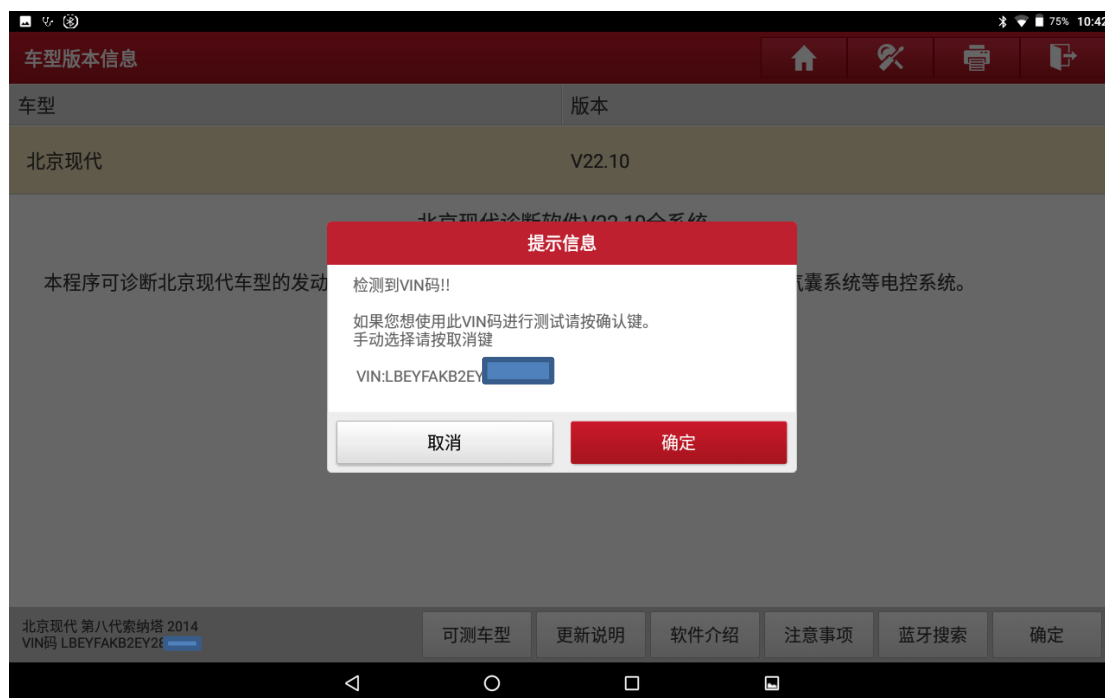
图 4

3. 点击确定进入后系统自动读取 VIN 码并点击确定自动识别具体车型。如图 4 图

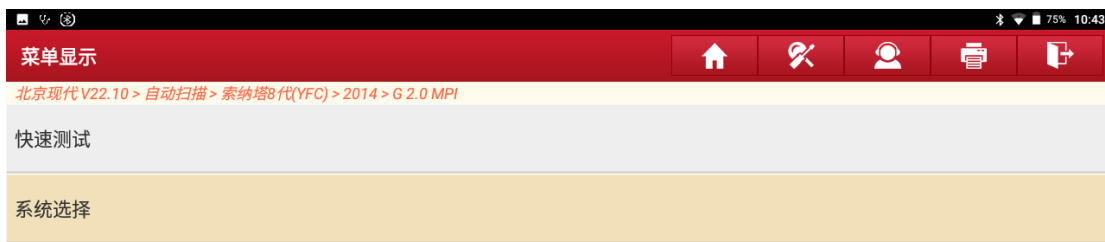
图 6

4. 进入后点击系统选择，并选择“ECU（发动机控制模块）”。如图6 图7：

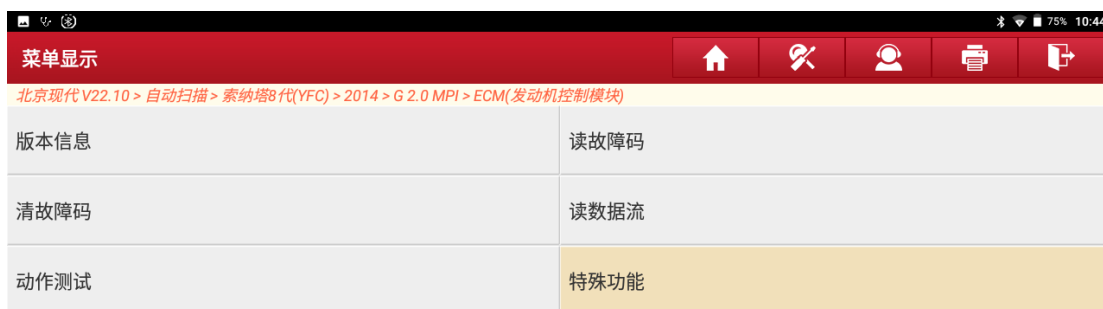
图 8

5. 点击选择特殊功能。如图 8:

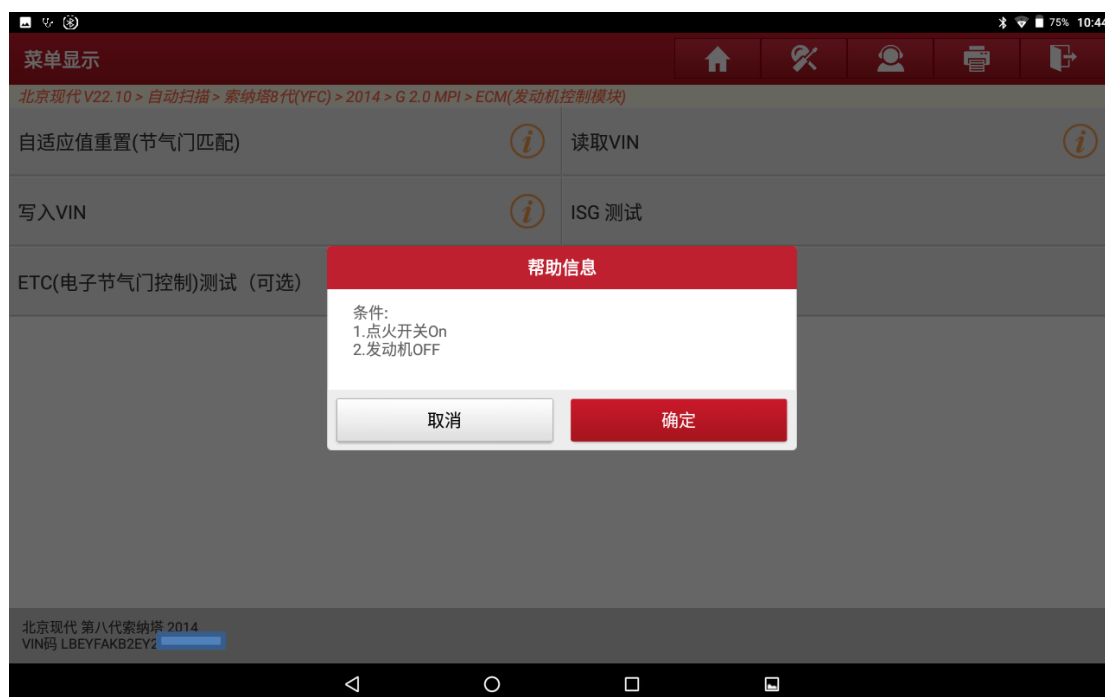
图 9

6. 进入后点击选择“自适应重置（节气门匹配）”，该功能需要满足 1. 点火开关 ON 2. 发动机 OFF，2 个条件才能成功执行，如图 9:

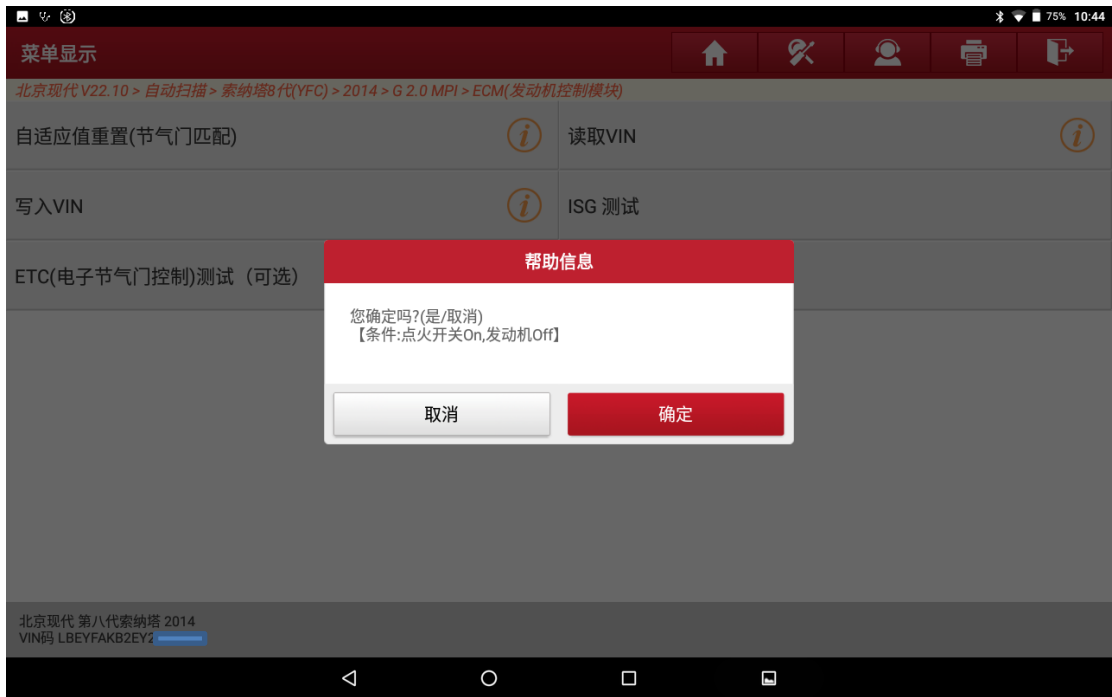
图 10

7. 按照提示条件满足后，然后点击确定。如图 10:

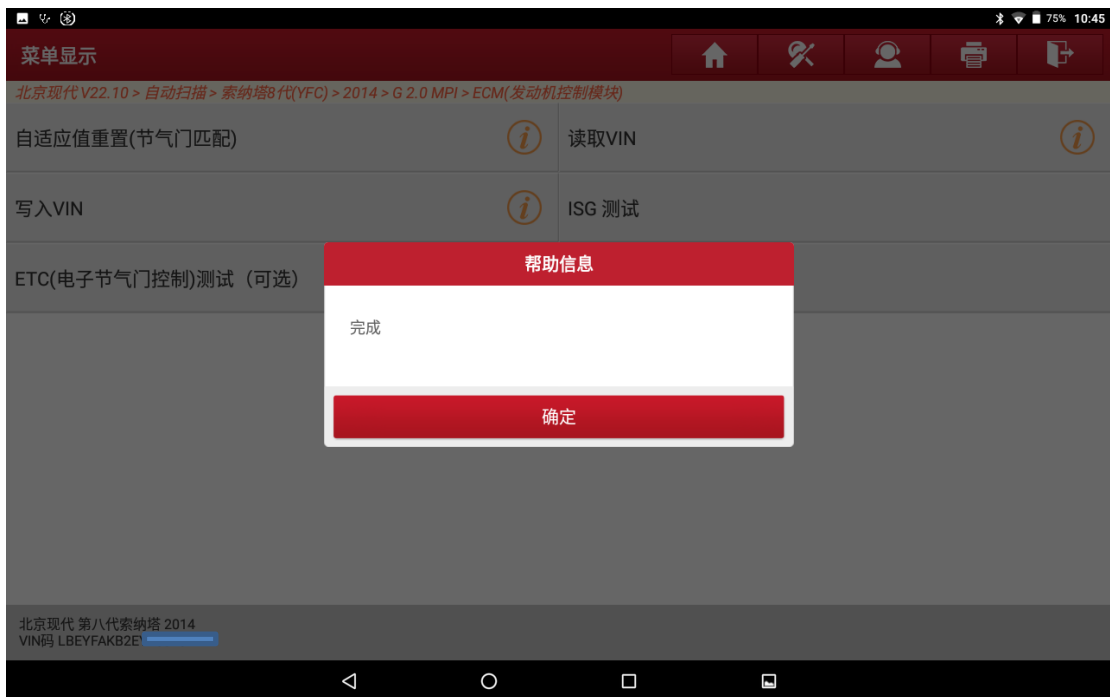
图 11

8. 电脑显示功能执行完成。点击确定结束。如图 11:

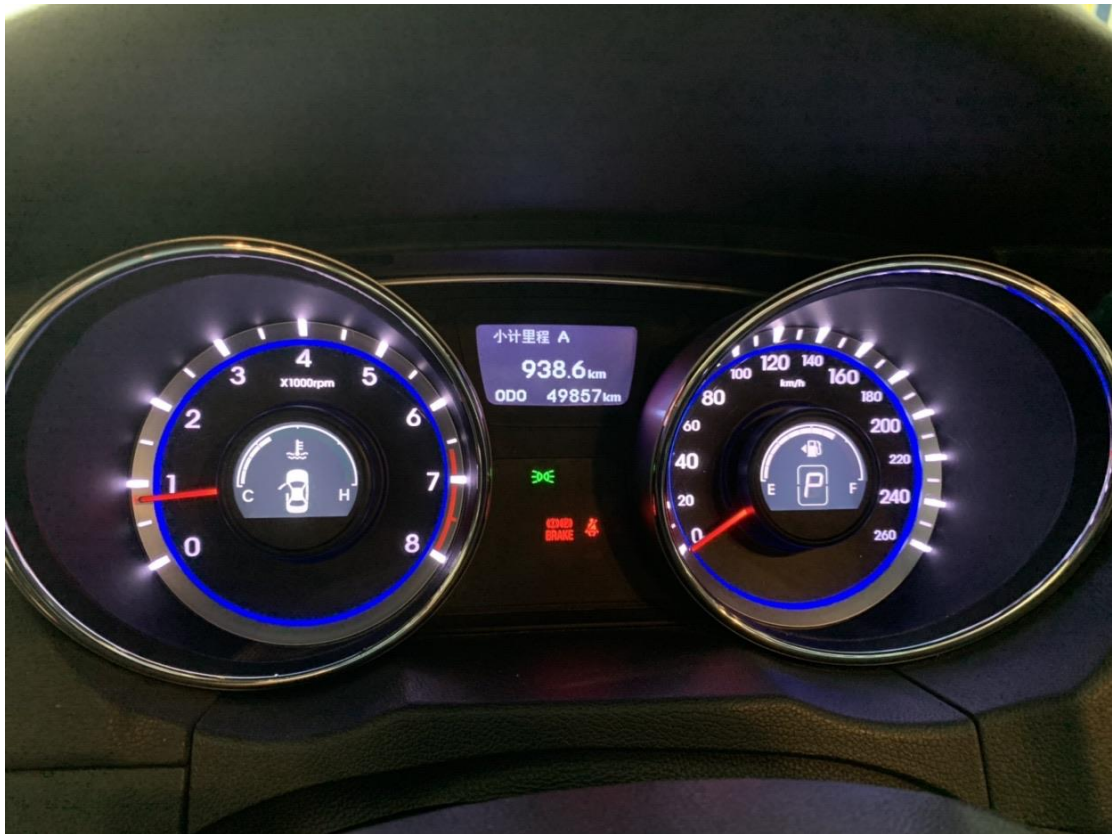
图 12

9. 着车后查看汽车仪表盘，怠速稳定，节气门清洗功能成功。如图 12
