长安汽车新逸动 XT 下线配置操作说明

更换安全气囊后使用此功能进行匹配

2018 年新逸动 XT，VIN 码: LS5A*****;

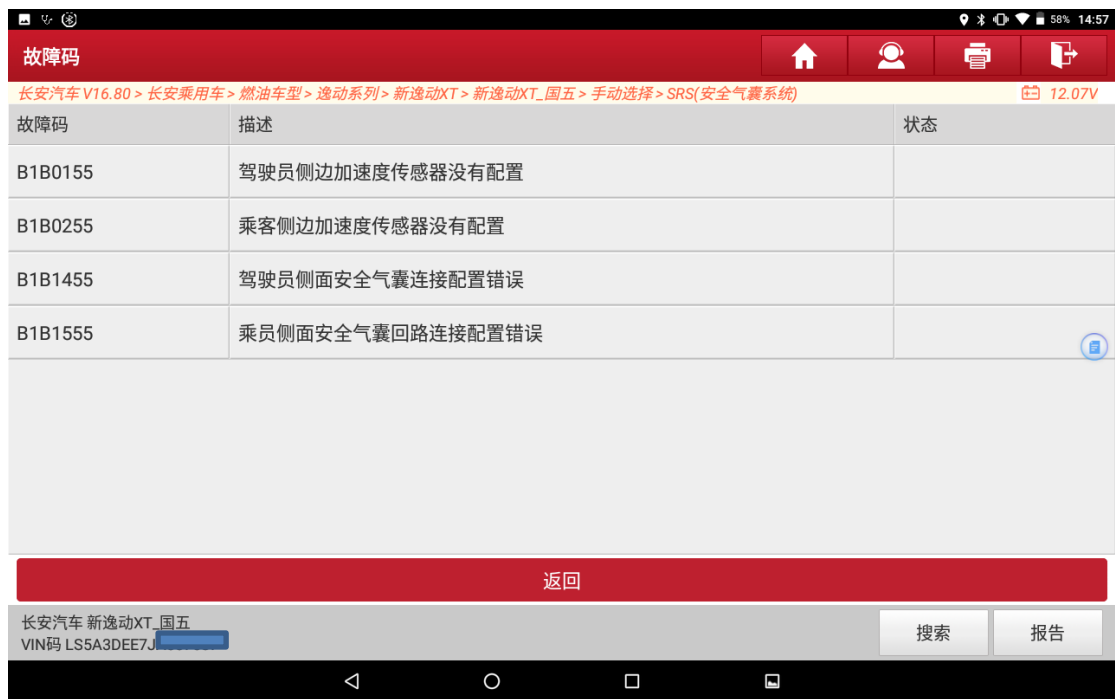
图 1

更换安全气囊后，仪表盘安全气囊指示灯一闪一闪，通过读取故障码，如图 1，

读到故障码[B1B0155 驾驶员侧边加速度传感器没有配置]

[B1B0255 乘客侧边加速度传感器没有配置]

[B1B1455 驾驶员侧面安全气囊连接配置错误]

[B1B1555 乘客侧面安全气囊回路连接配置错误]

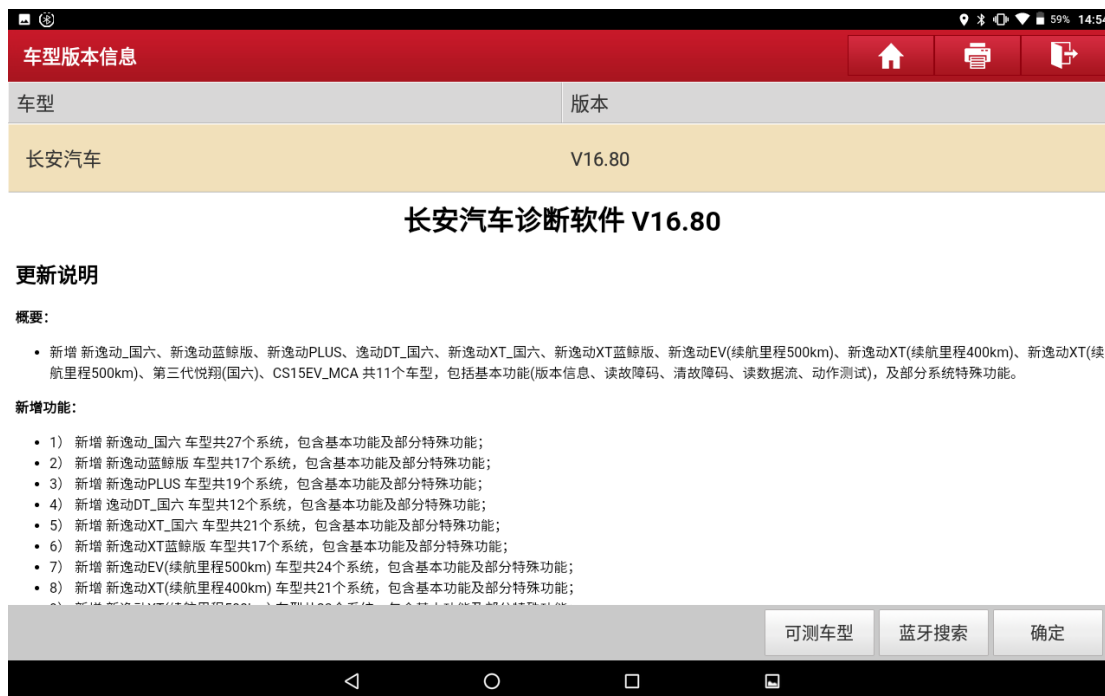
图 2

1. 打开点火开关;
2. 选择长安汽车最新版本 V16.80 软件, 如图 2;

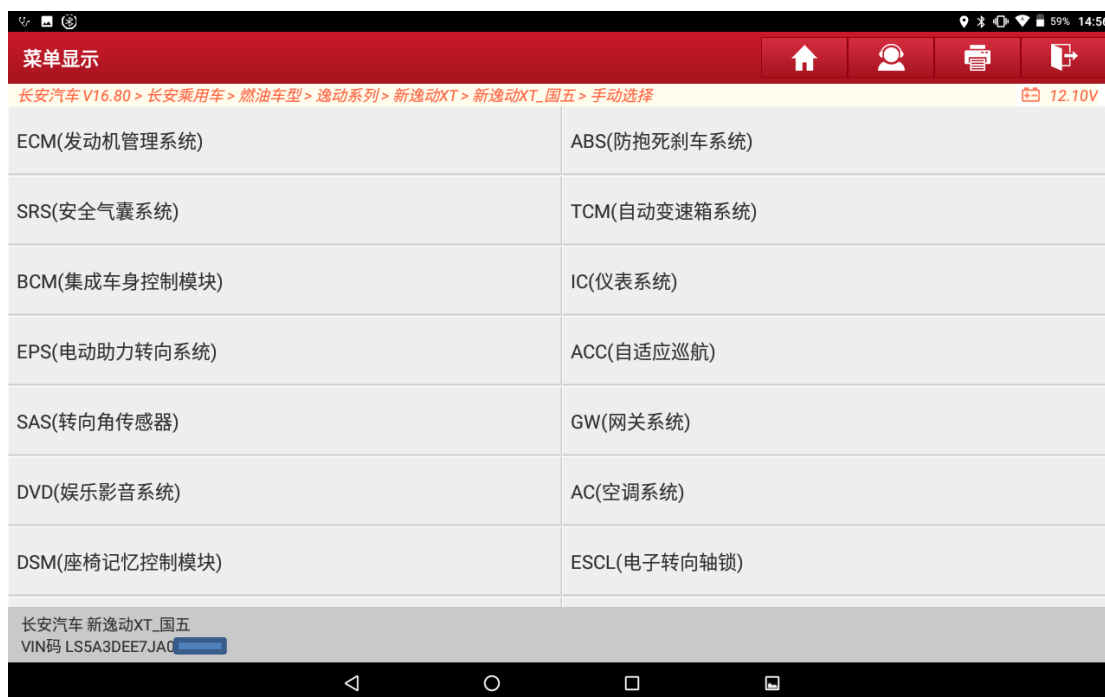
图 3

- 3.选择对应车型,选择[SRS(安全气囊系统)],如图 3;

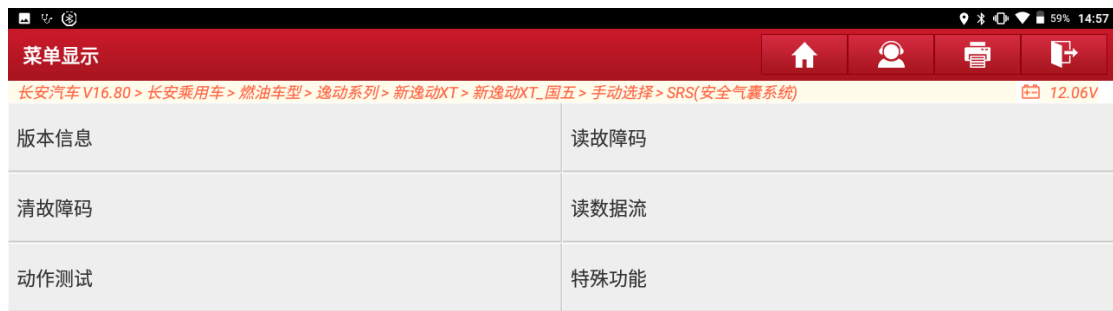
图 4

4.选择[特殊功能],如图 4:

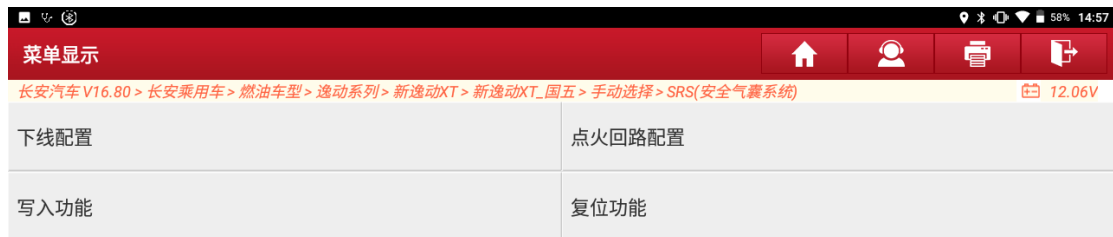
图 5

5.选择[下线配置],如图 5:

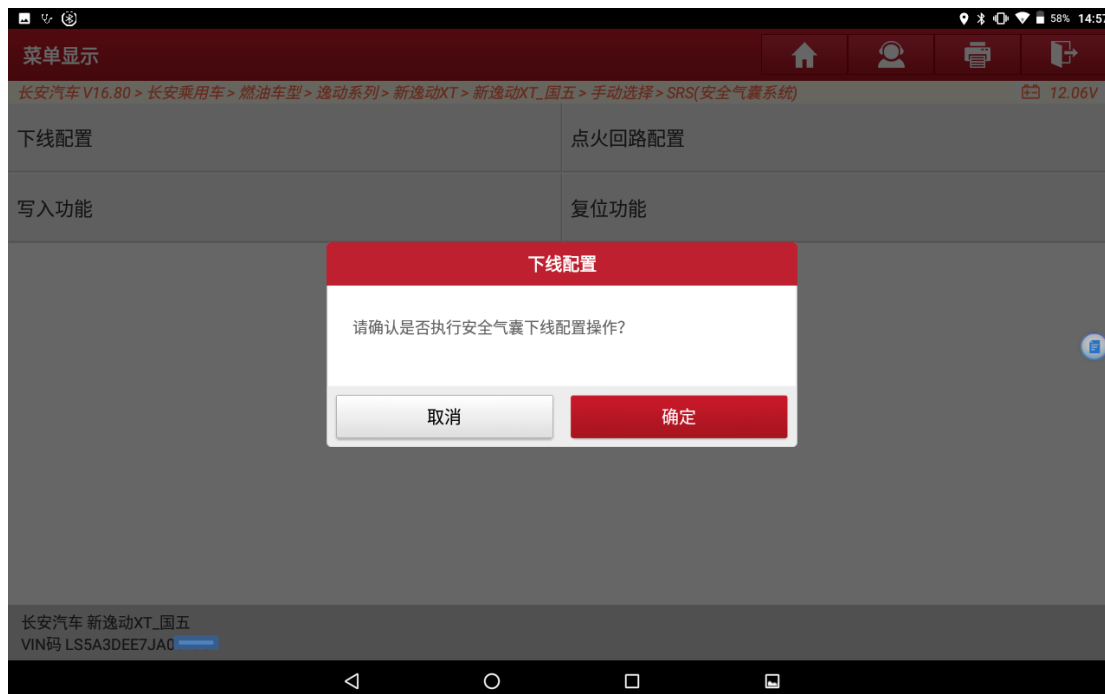
图 6

6.确认是否执行下线配置操作？点击[确定],如图 6；

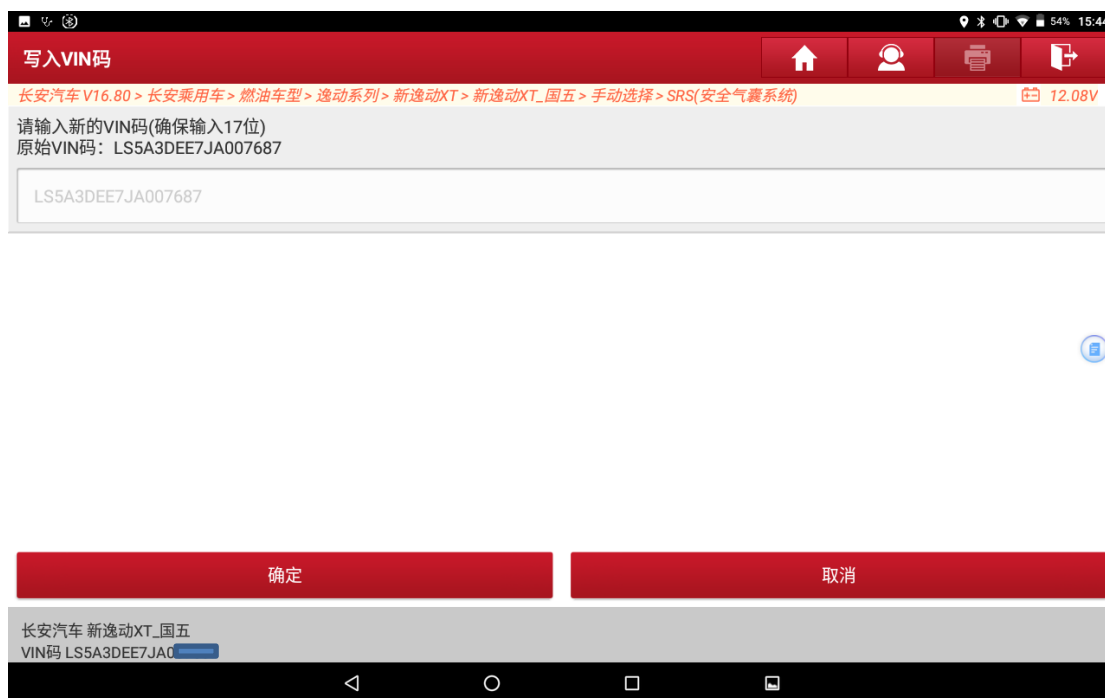
图 7

7.输入正确的 VIN 后,点击[确定],如图 7；

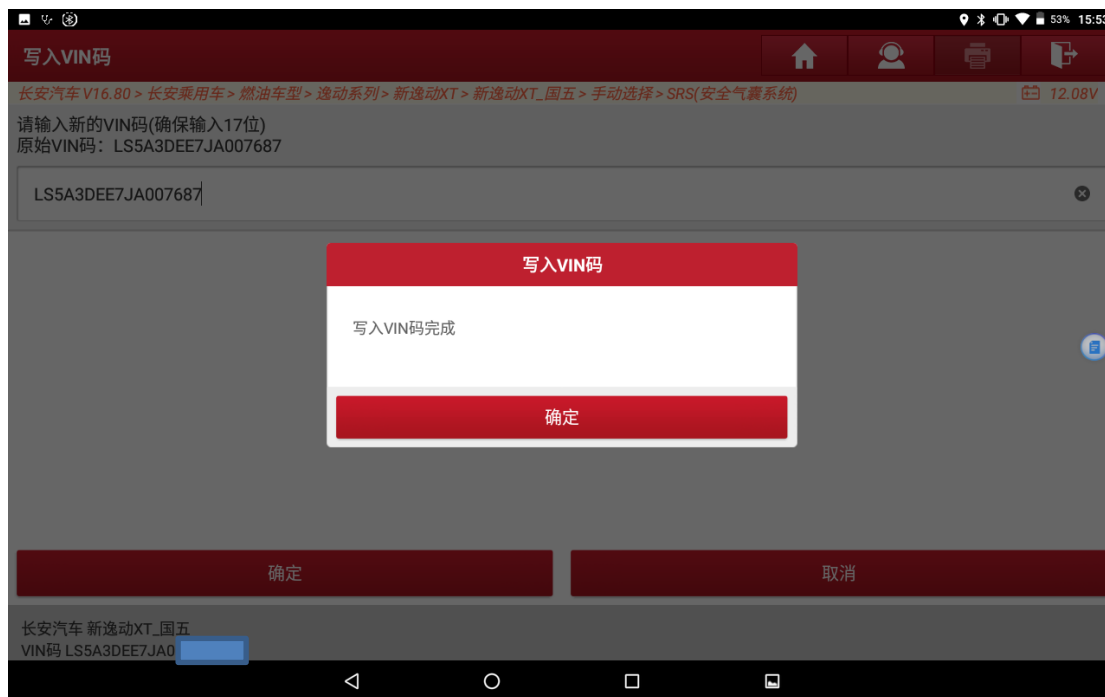
图 8

8.写入 VIN 码完成,点击[确定],如图 8:

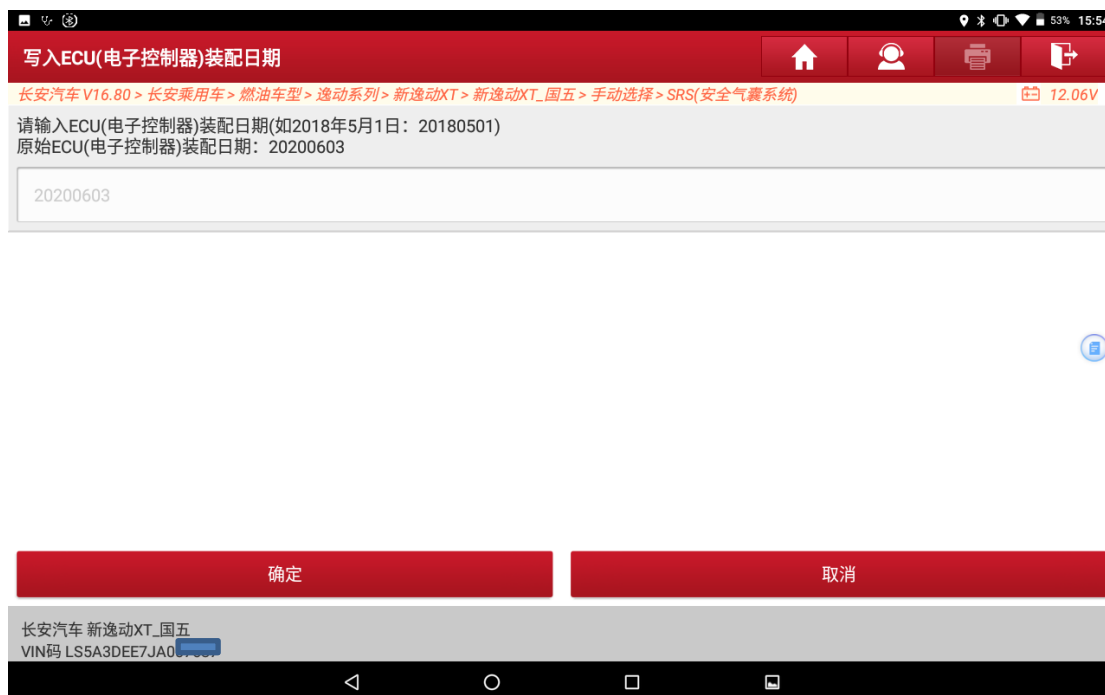
图 9

9.输入 ECU 装配日期,点击[确定],如图 9:

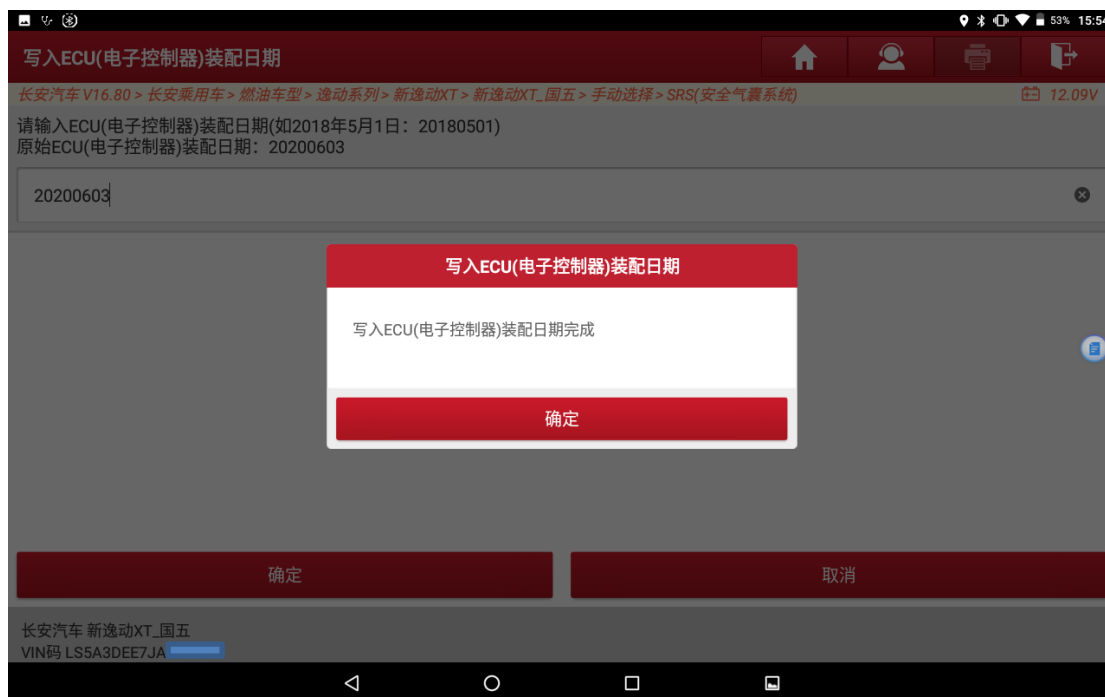
图 10

10.写入 ECU 装配日期完成,点击[确定],如图 10;

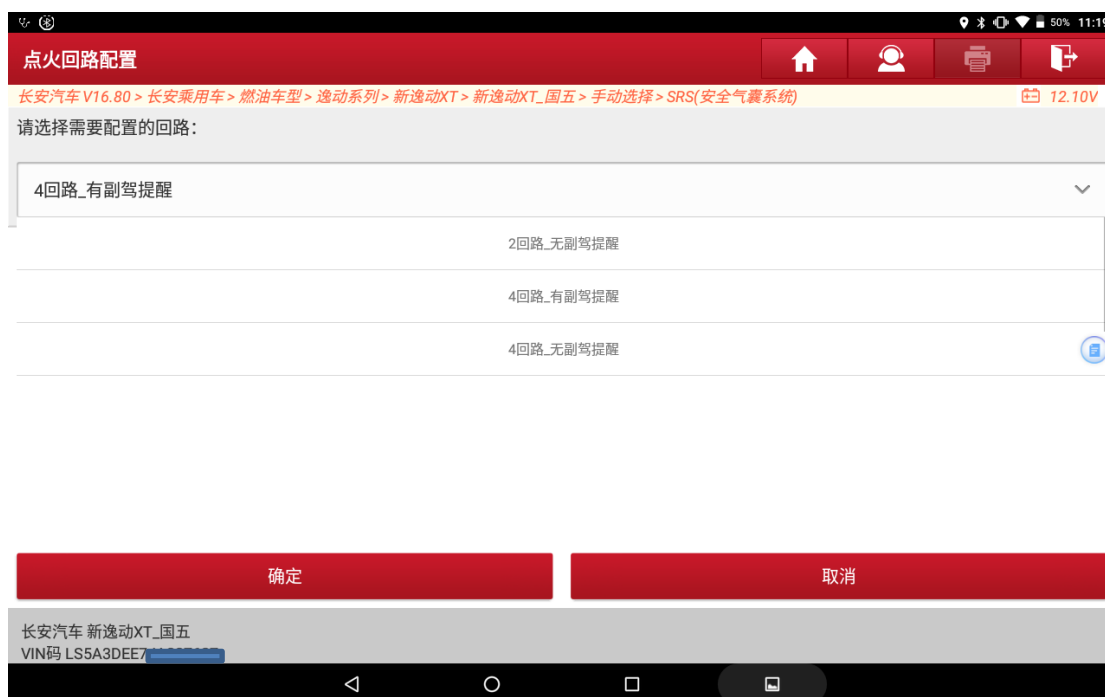
图 11

11.选择对应的回路配置,此车应选择"4 回路_有副驾提醒"选项,点击[确定],如图 11;

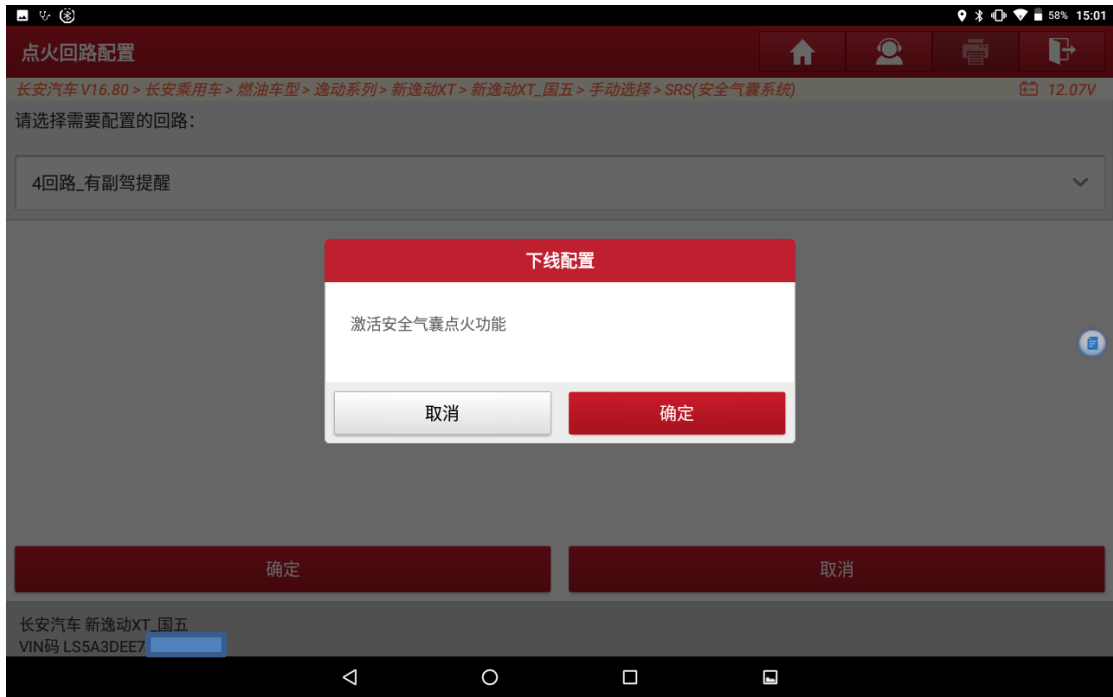
图 12

12.激活安全气囊点火功能,点击[确定],如图 12;

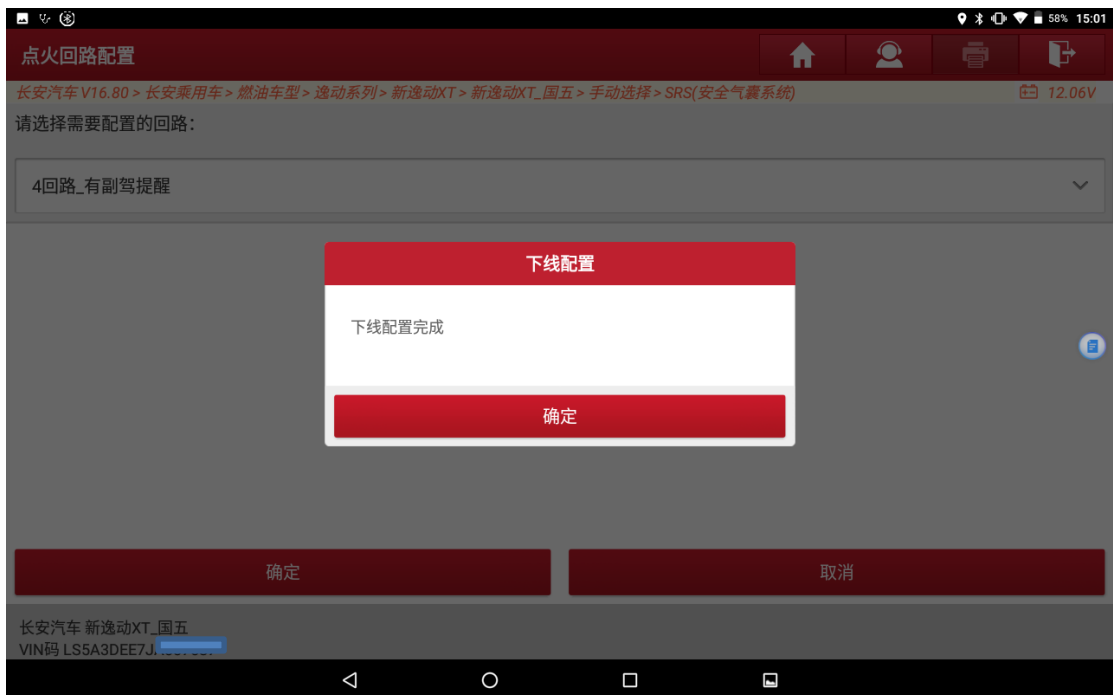
图 13

13.下线配置完成,点击[确定],如图 13;

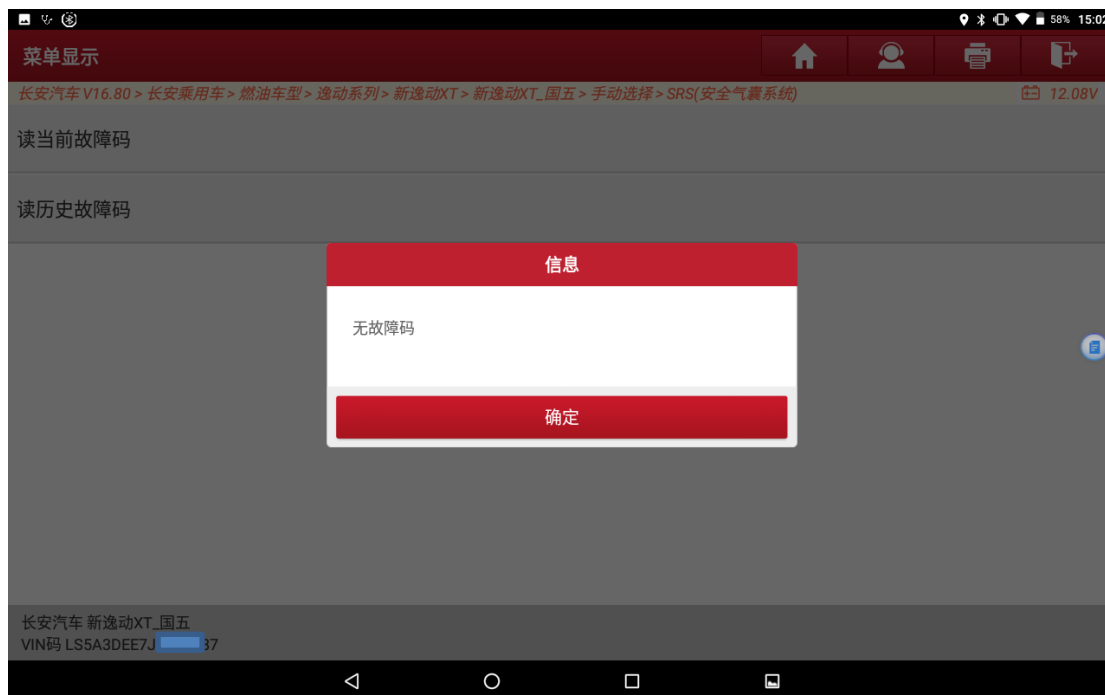
图 14

14.选择[读故障码]功能,故障已清除,无故障,如图 14;
