# 2019 年凯迪拉克 CT6 胎压传感器学习

**功能说明：** 轮胎少气维护后、更换胎压传感器之后亮胎压报警灯需使用该功能对胎压进行重新学习（凯迪拉克车型需使用原厂专用设备或元征 971 设备对胎压传感器进行激活才可以进行学习，否则无法学习）

**实测车型：** 2019 年凯迪拉克 CT6 车辆 VIN 码：LSGKR53L1KA14\*\*\*\*，如下图：

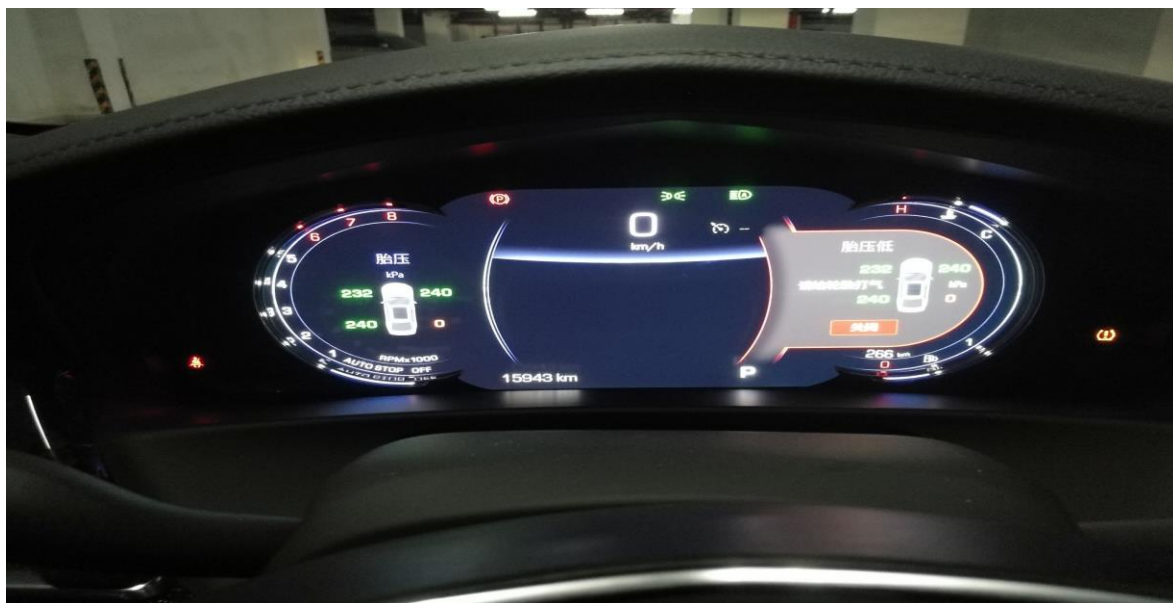
- 1、该车型右后轮胎胎压传感器损坏，更换新的胎压传感器之后仪表亮胎压报警灯（如下图）；

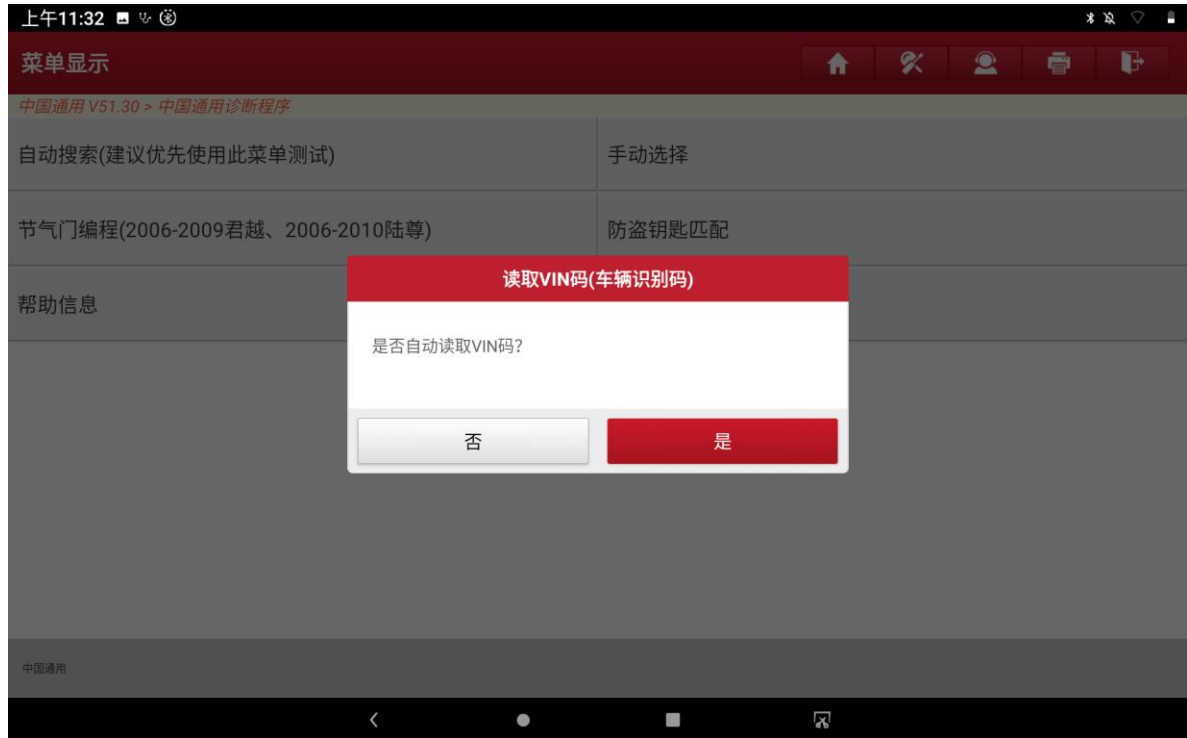
2、选择“X431-PR03S”设备，“中国通用”车型进入测试，选“自动搜索”功能进入（如下图）；

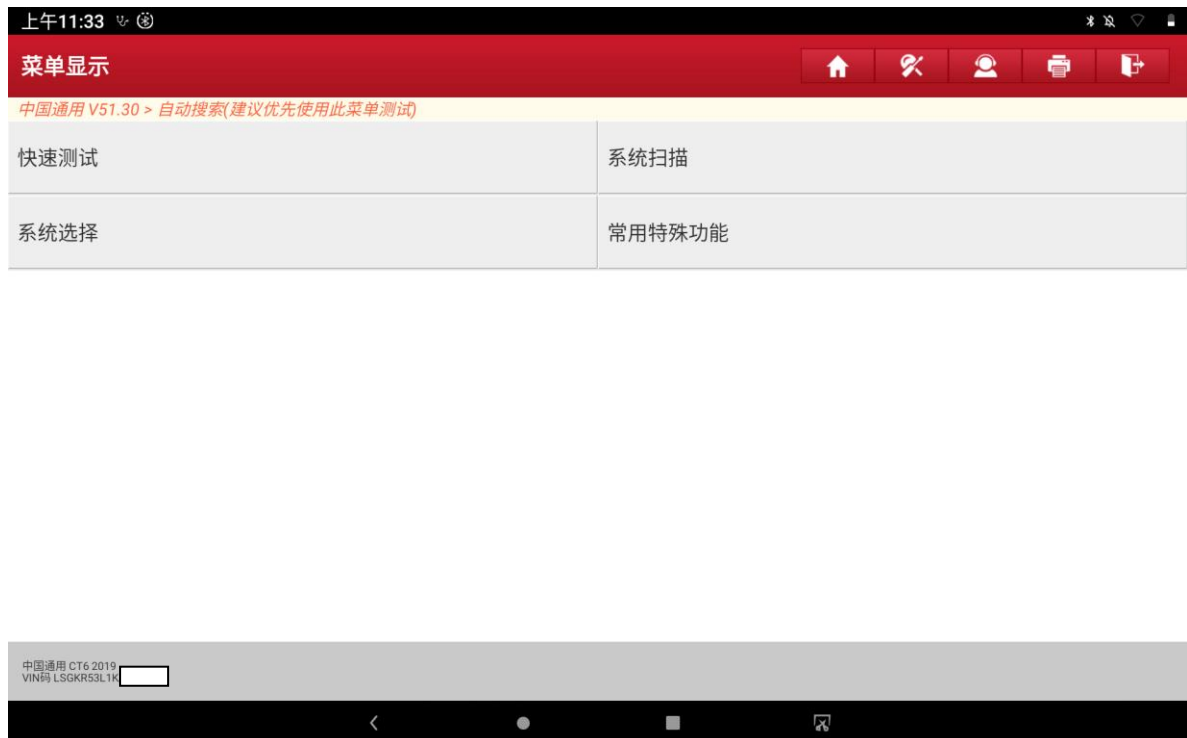
3、选择“快速测试”功能扫描出全车系统（如下图）；

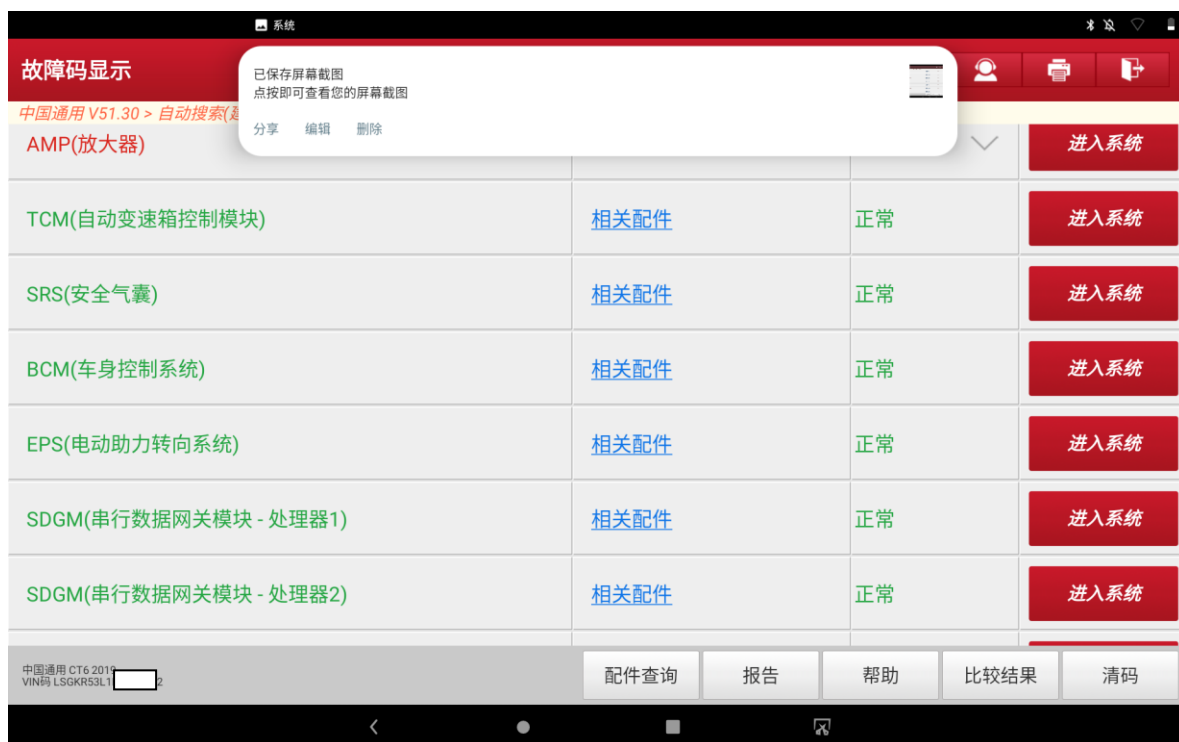
4、选择“车身控制”系统，点击进入（如下图）；

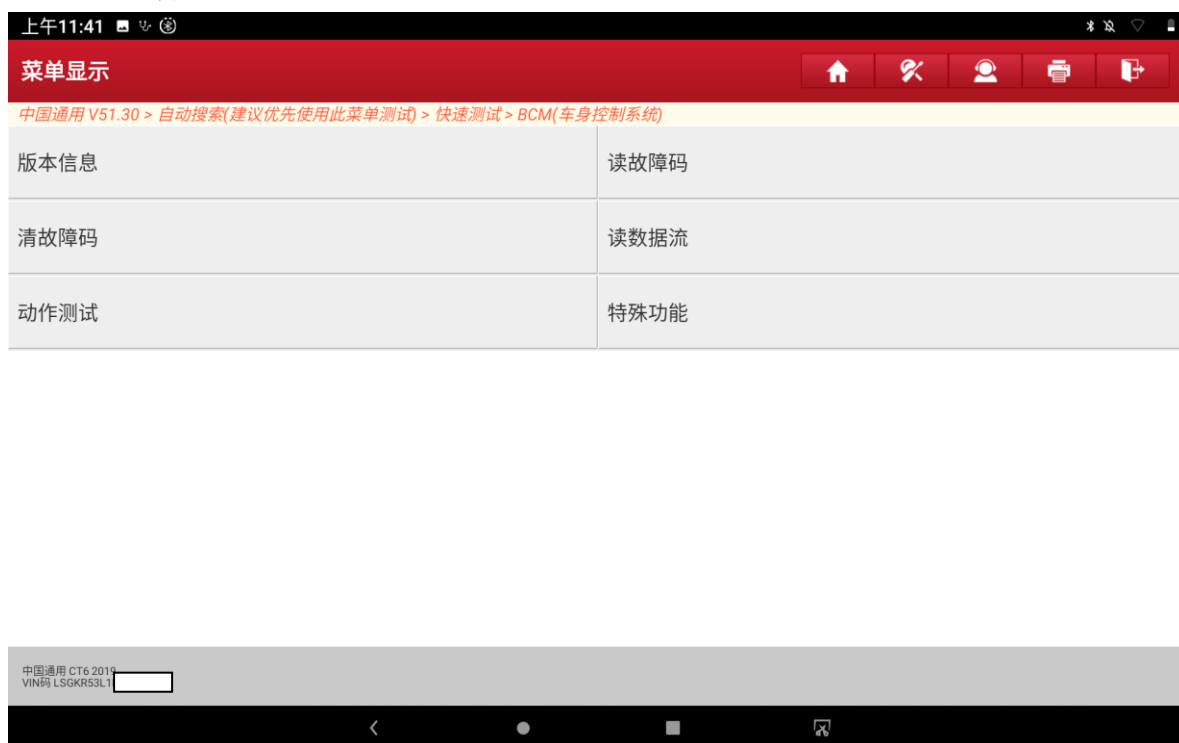
5、选择“特殊功能”（如下图）；

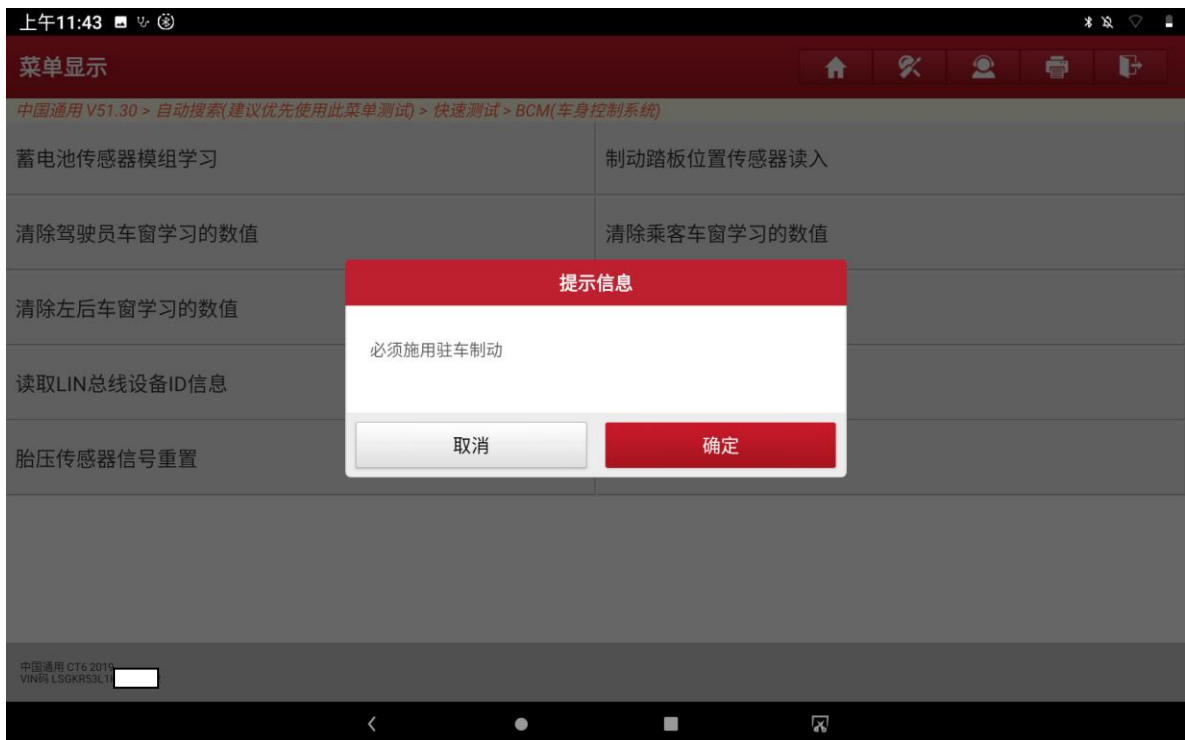
7、提示“须使用驻车制动”，满足条件后点“确定”（如下图）；

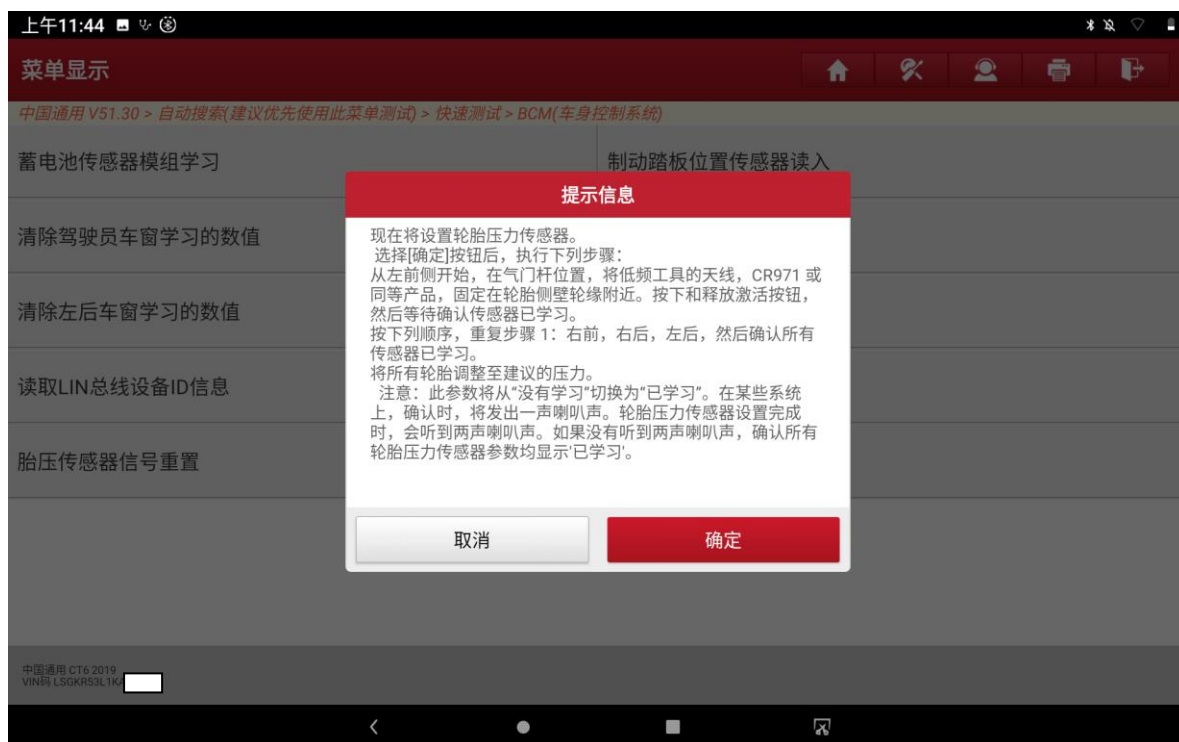
- 8、提示“需使用 CR971 设备或同等设备激活传感器，从左前轮开始激活，然后按‘右前，右后，左后’”顺序分别激活传感器，点“确定”后开始激活（如下图）；

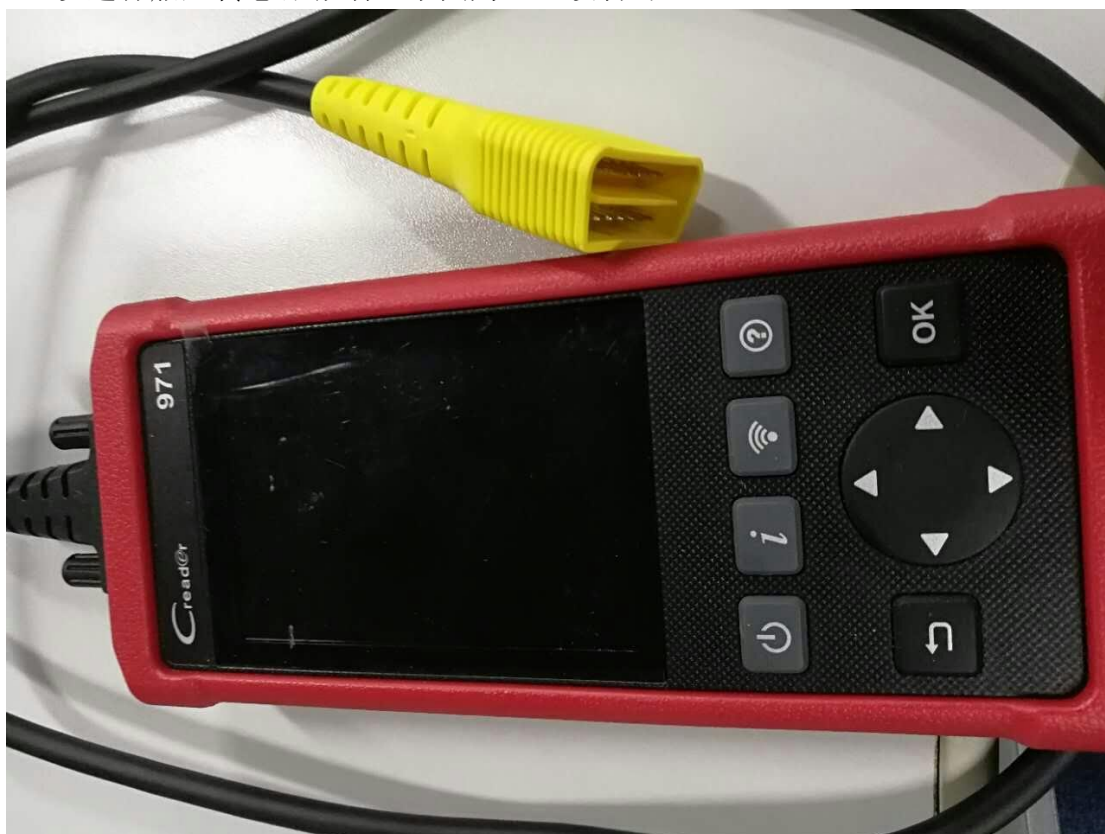
- 9、使用“元征 971”设备靠近胎压传感器（气嘴位置）激活胎压传感器，就可以进行胎压传感器激活（下图为 971 设备）；

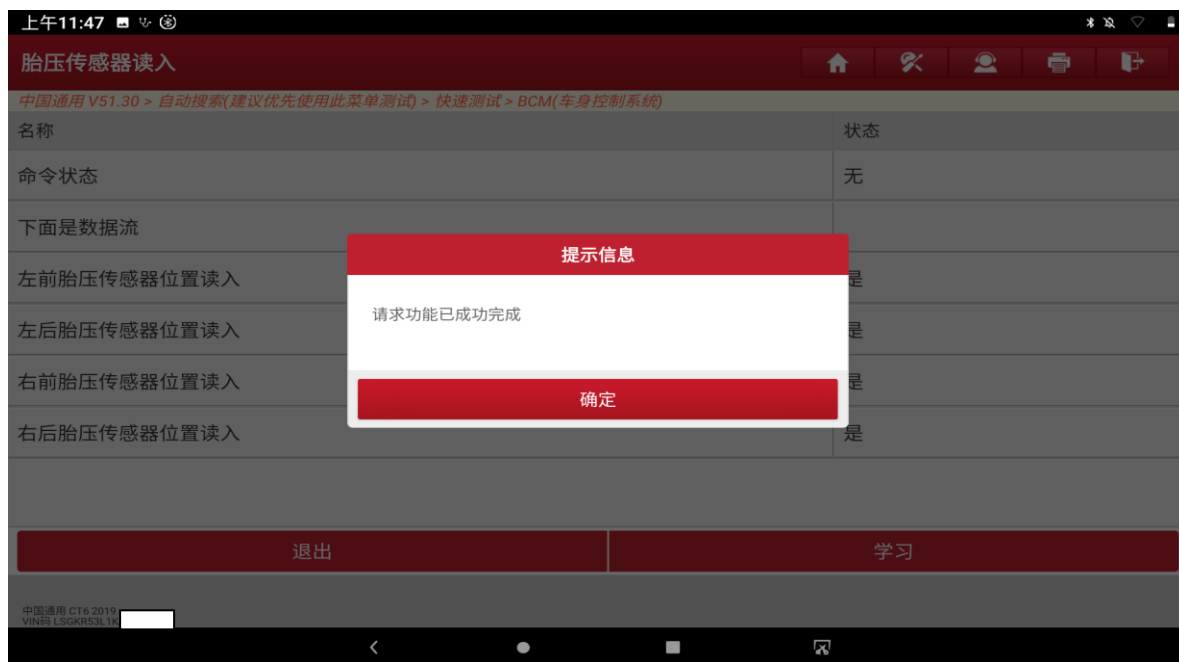
10、 激活完成后点“学习”菜单，提示“请求功能已成功完成”（如下图）；

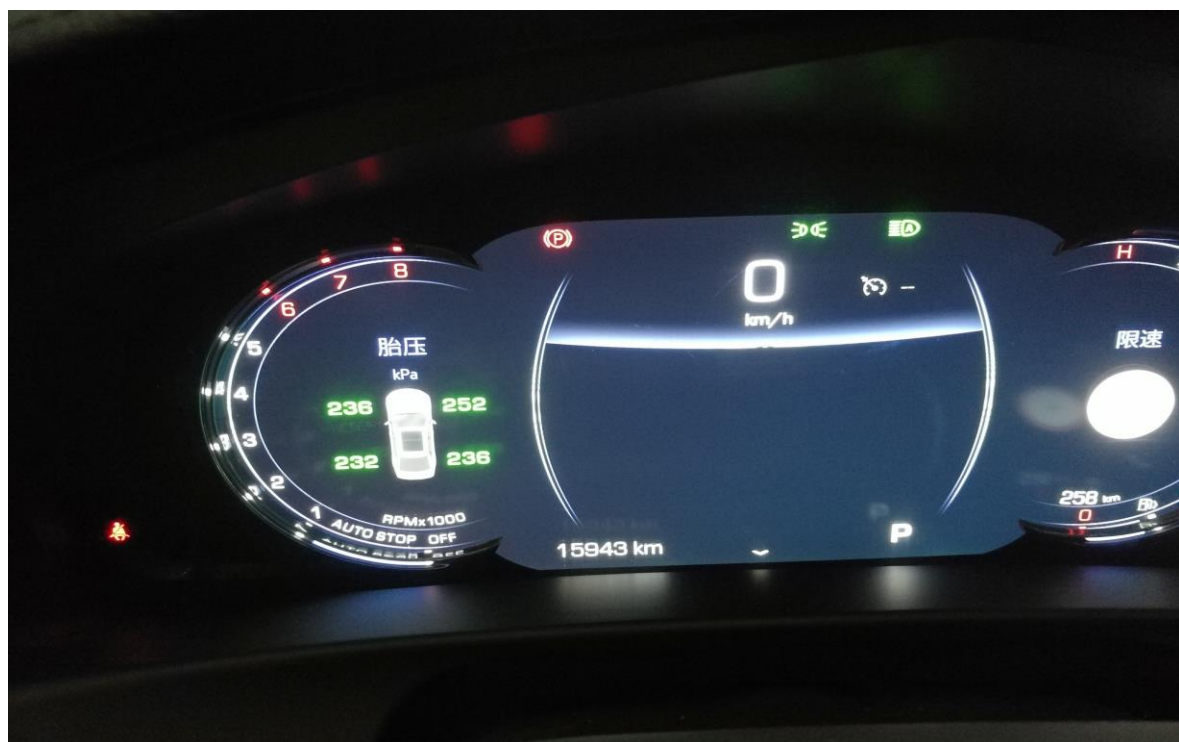
11、 启动汽车，右后轮胎胎压显示正常，仪表胎压报警灯消失，学习成功完成（入系统）。
