长安 CX70 安全气囊系统配置

功能说明：长安汽车更换气囊电脑后，需要做气囊配置功能。

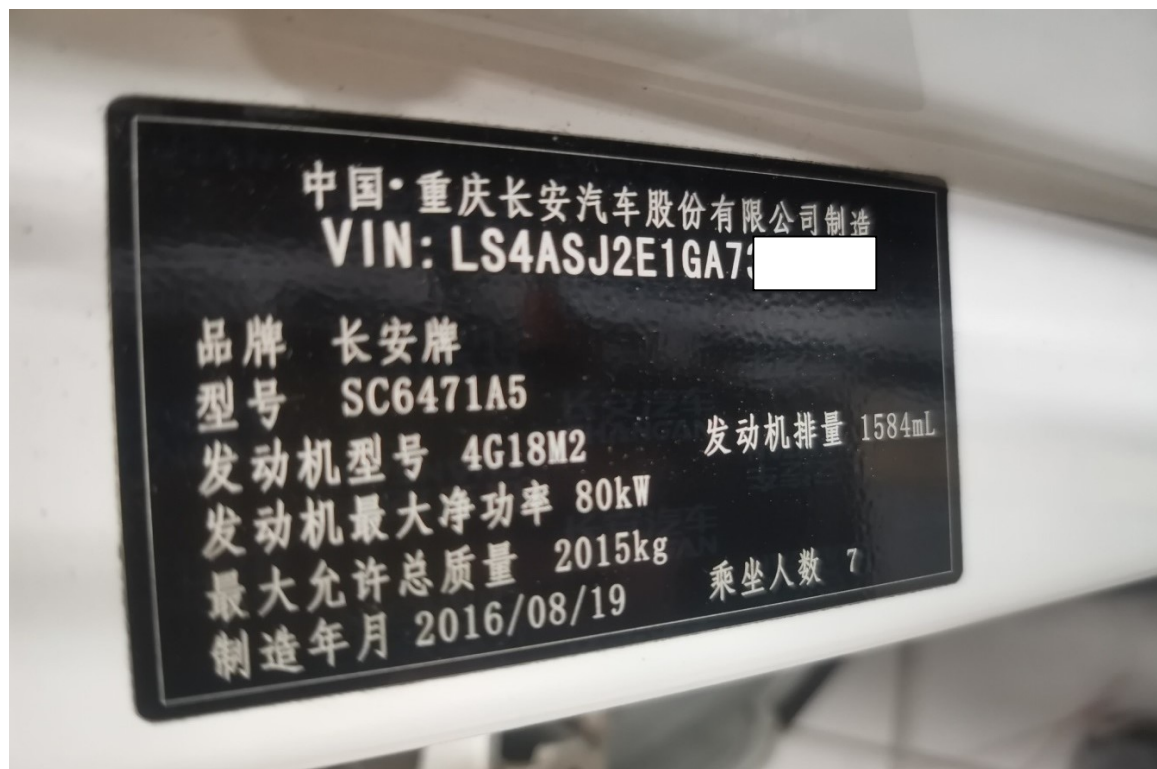
实测车型：长安 CX70，VIN 为：LS4ASJ2E1GA73****，如下图。

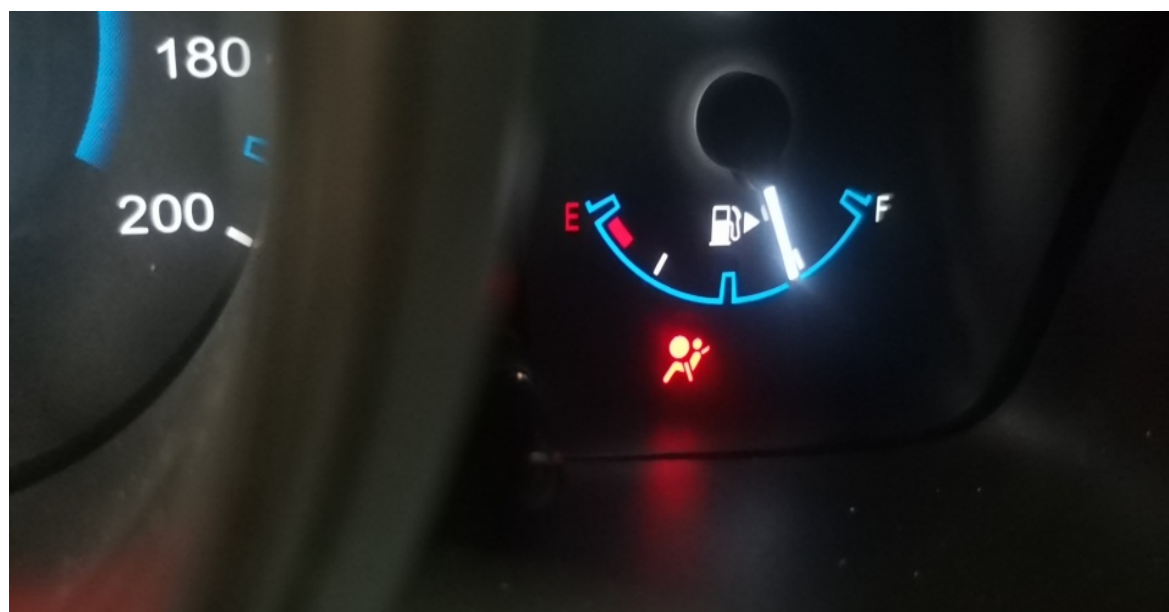
故障描述：1) 更换气囊电脑后，气囊故障灯亮，如下图：

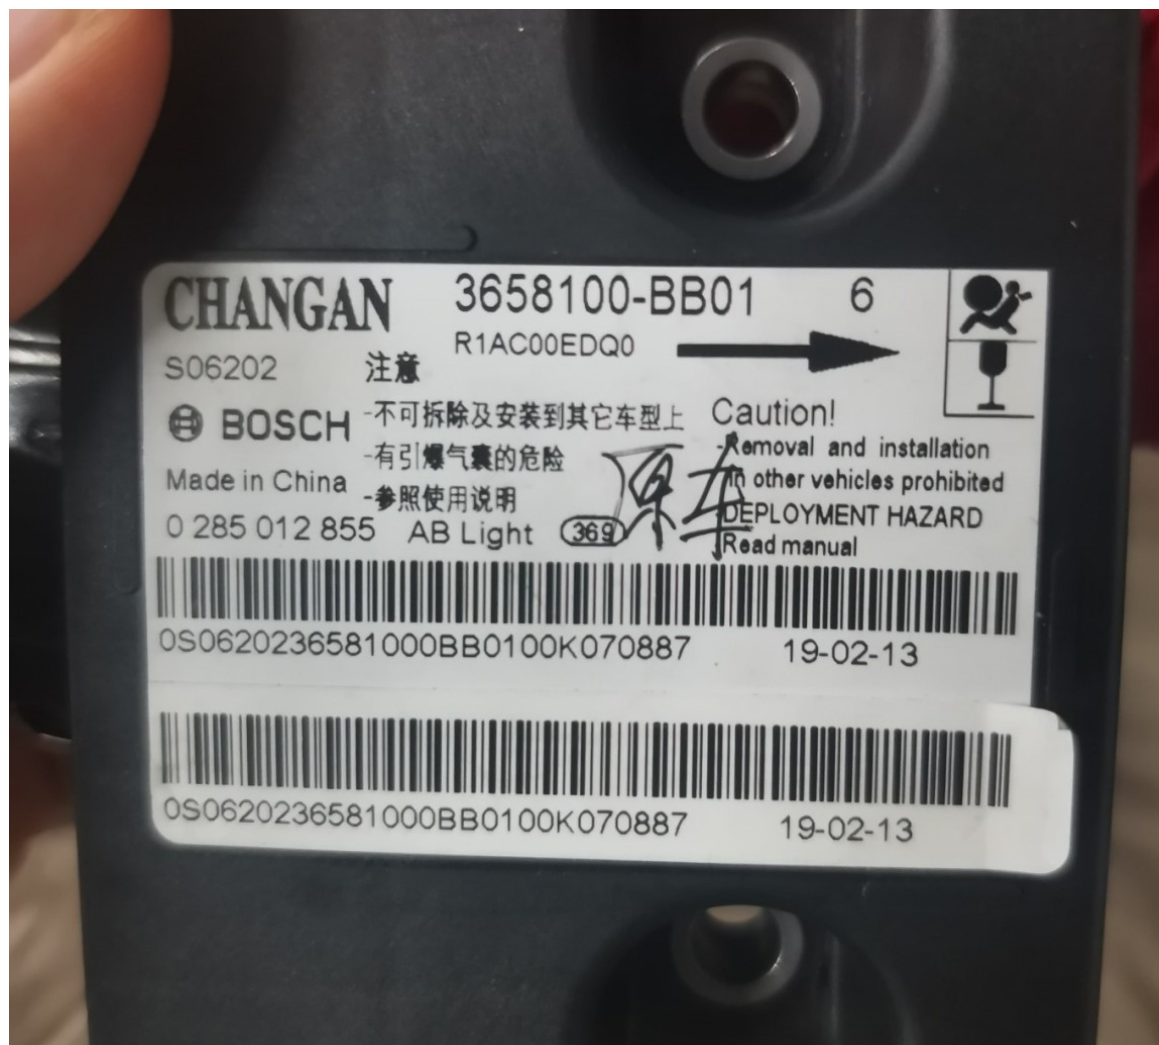
2) 换下来的旧气囊电脑，如下图：

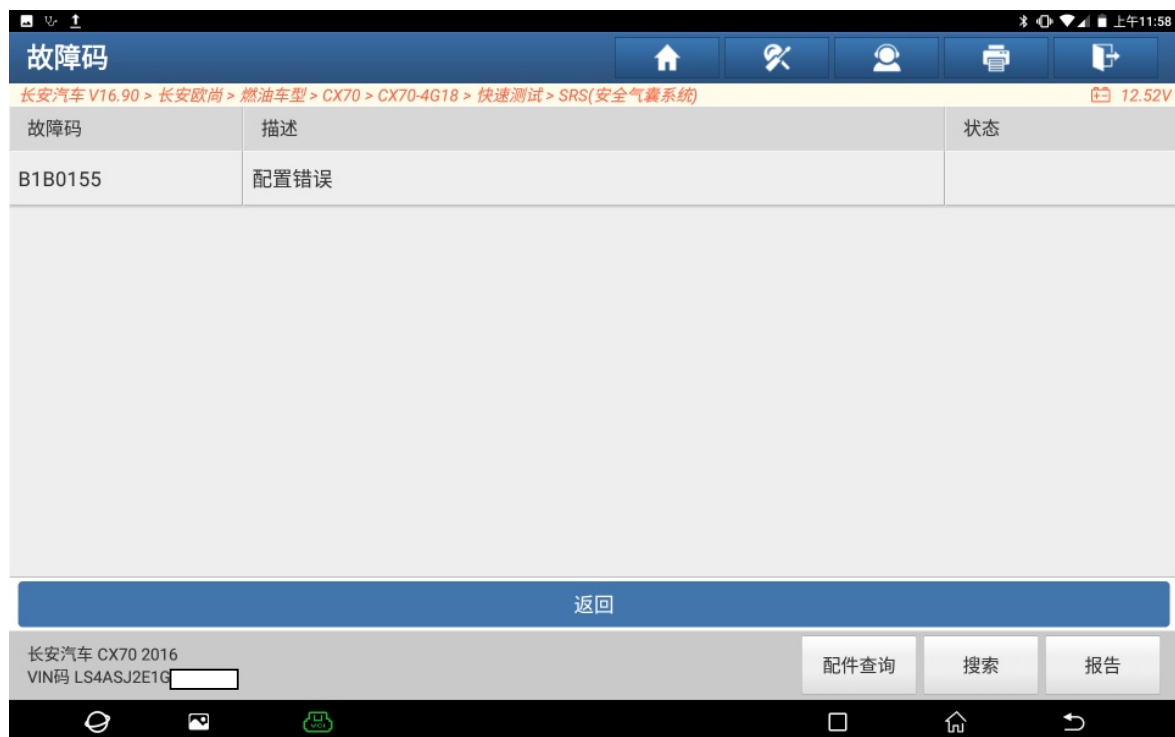
图 1

1). 气囊系统故障码为：B1B0155 配置错误（如下图）

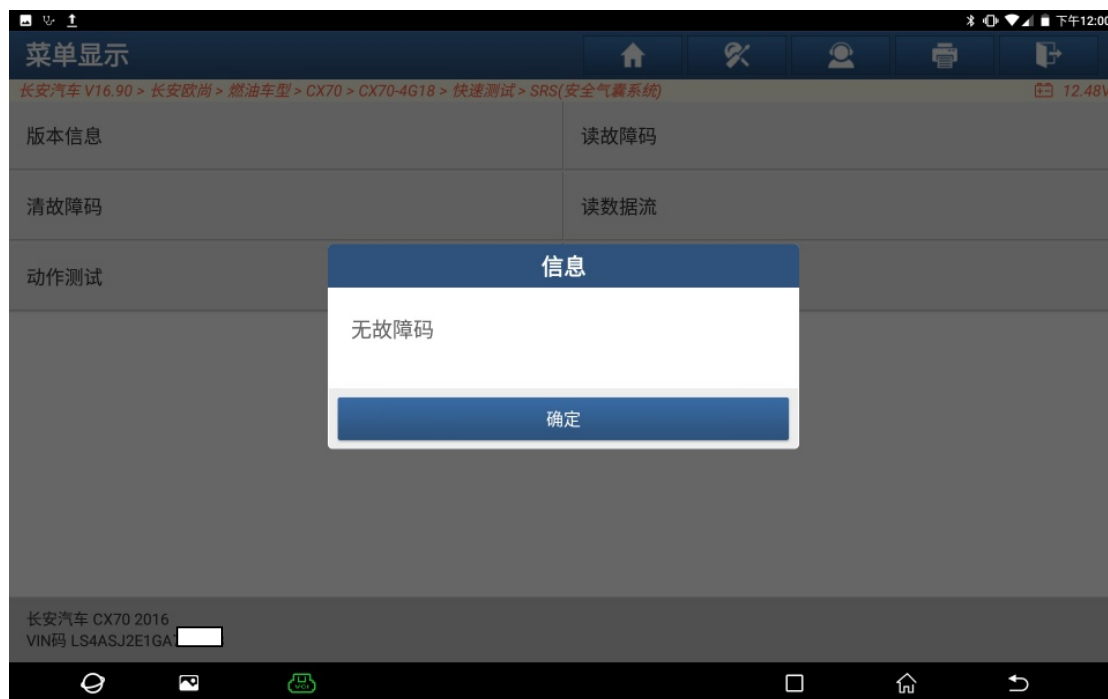
6). 系统无故障码（如下图）；

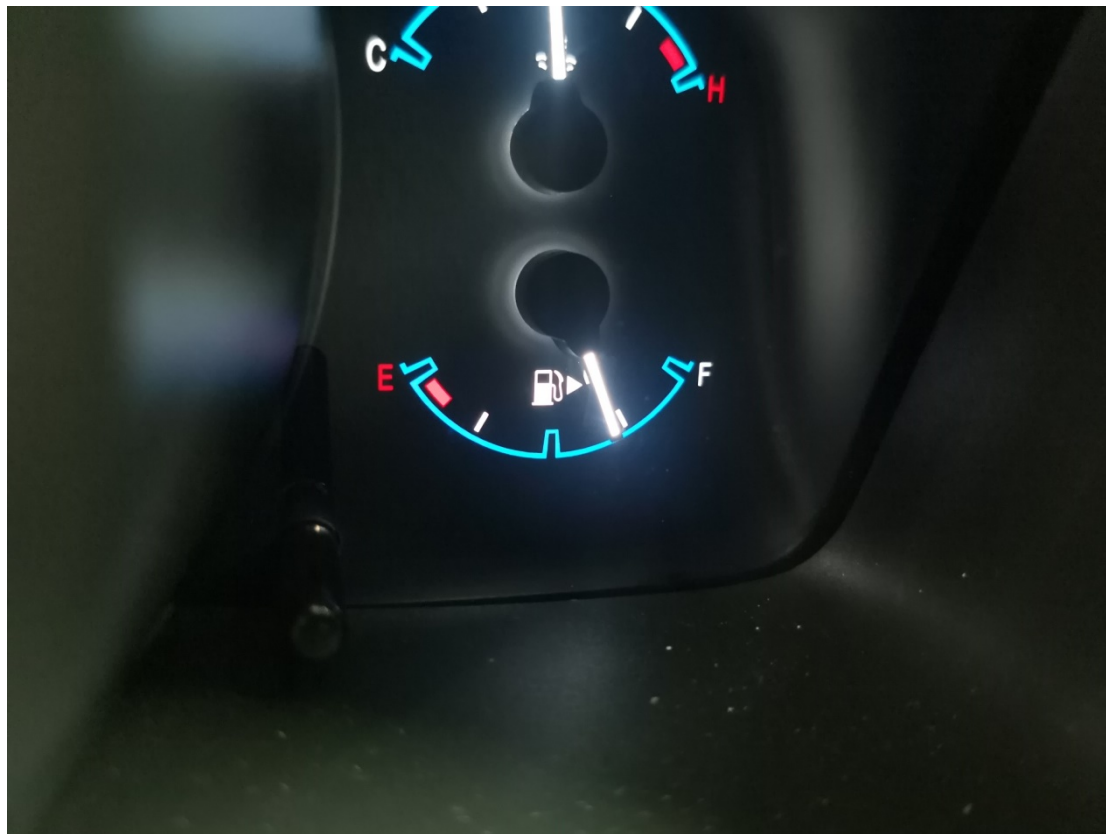
7). 气囊故障灯灭 (如下图);
