## 别克 GL8 曲轴位置变化学习

**功能说明：** 发动机系统故障码为:P0315-00 曲轴位置系统变动未读入。需要做“曲轴位置变化学习”这个特殊功能。

**实测车型：** 2011 年别克 GL8，VIN 为：LSGUA83B0BE01\*\*\*\*（如下图）；

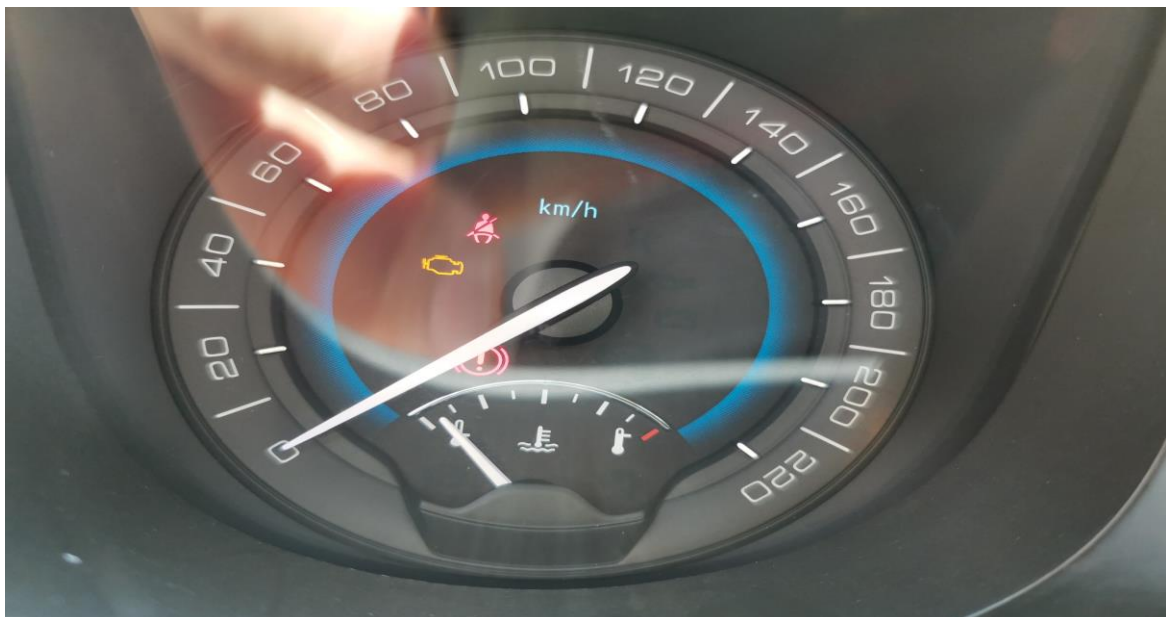
发动机故障灯亮，如下图：

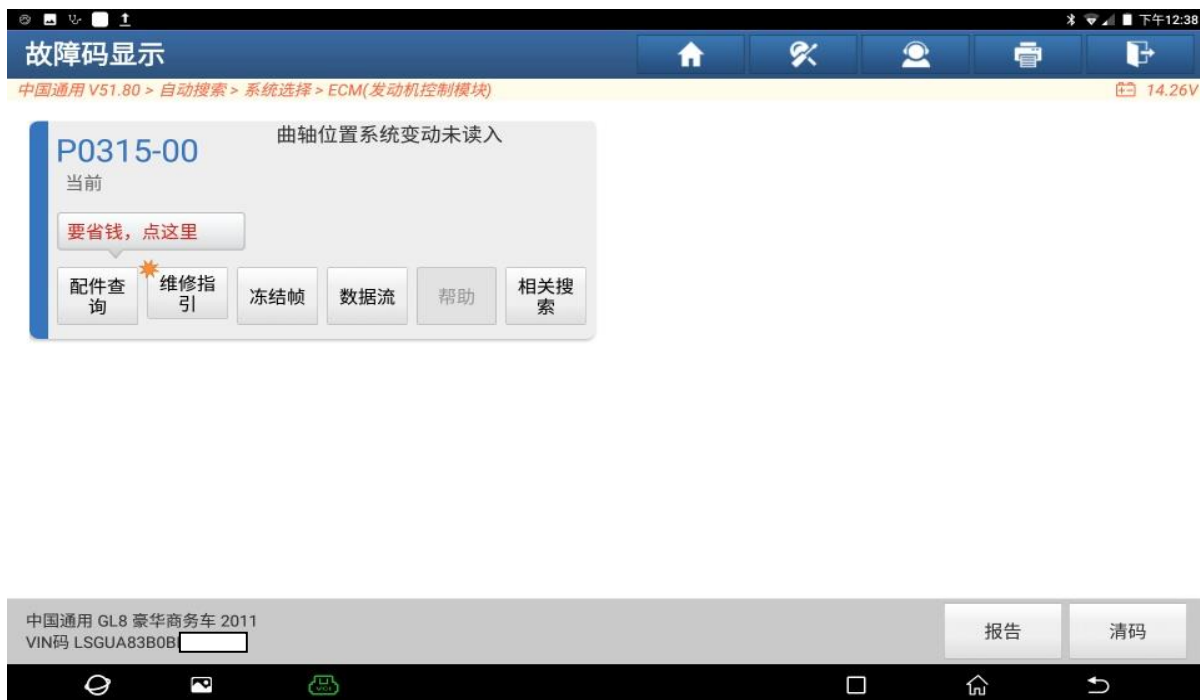
图 1

1. 发动机系统故障码为:P0315-00 曲轴位置系统变动未读入。(如下图);

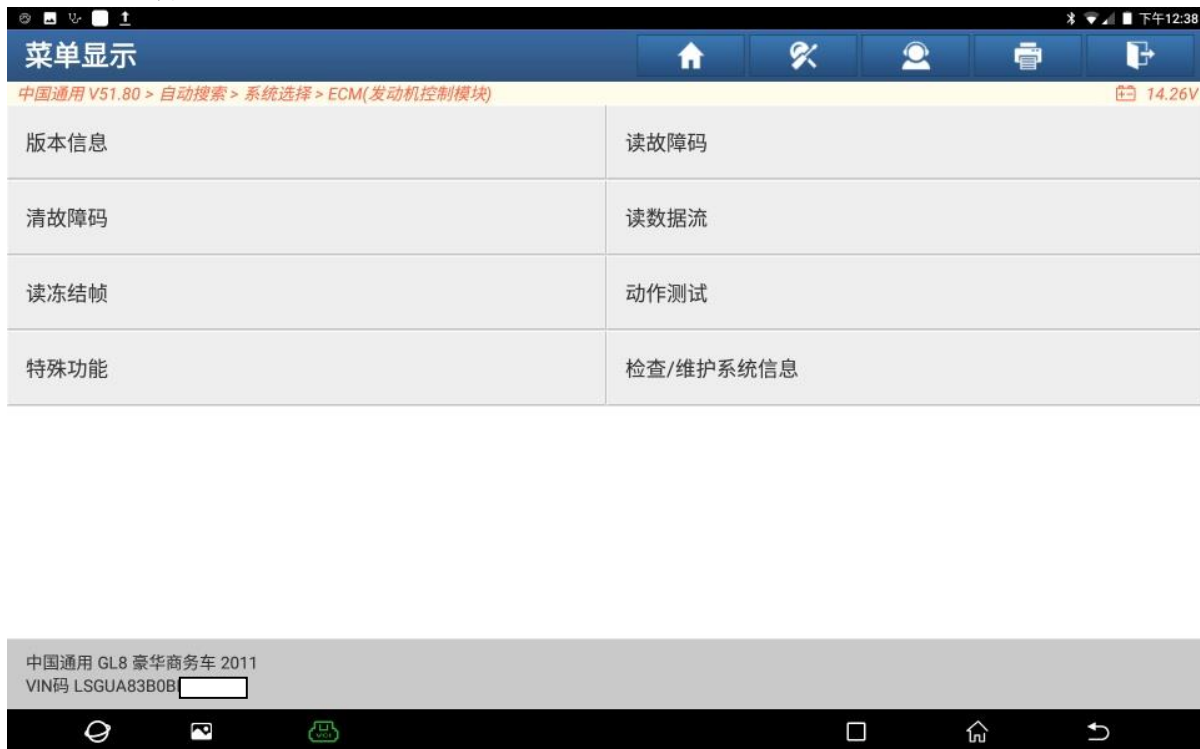
图 2

2. 选择【特殊功能】, 如下图;

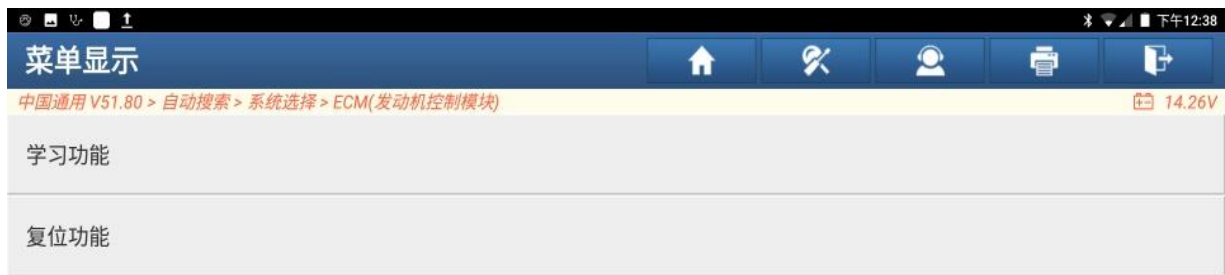
图 3

3. 点【学习功能】，如下图：

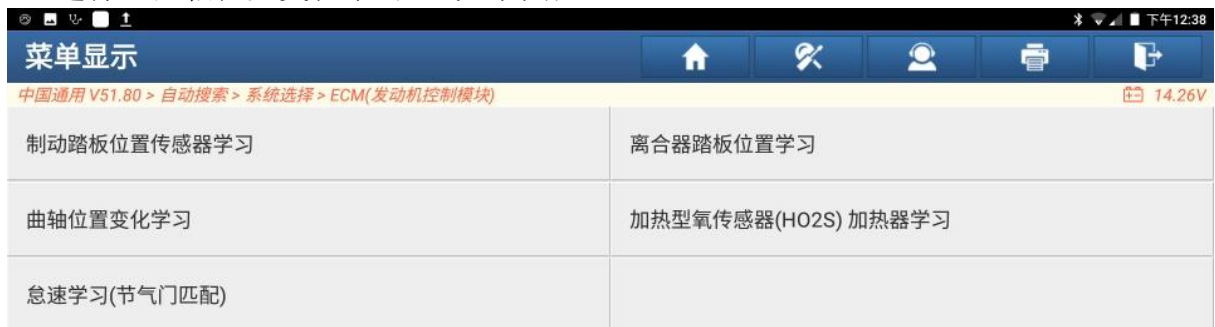
图 4

4. 选择【曲轴位置变化学习】。如下图：

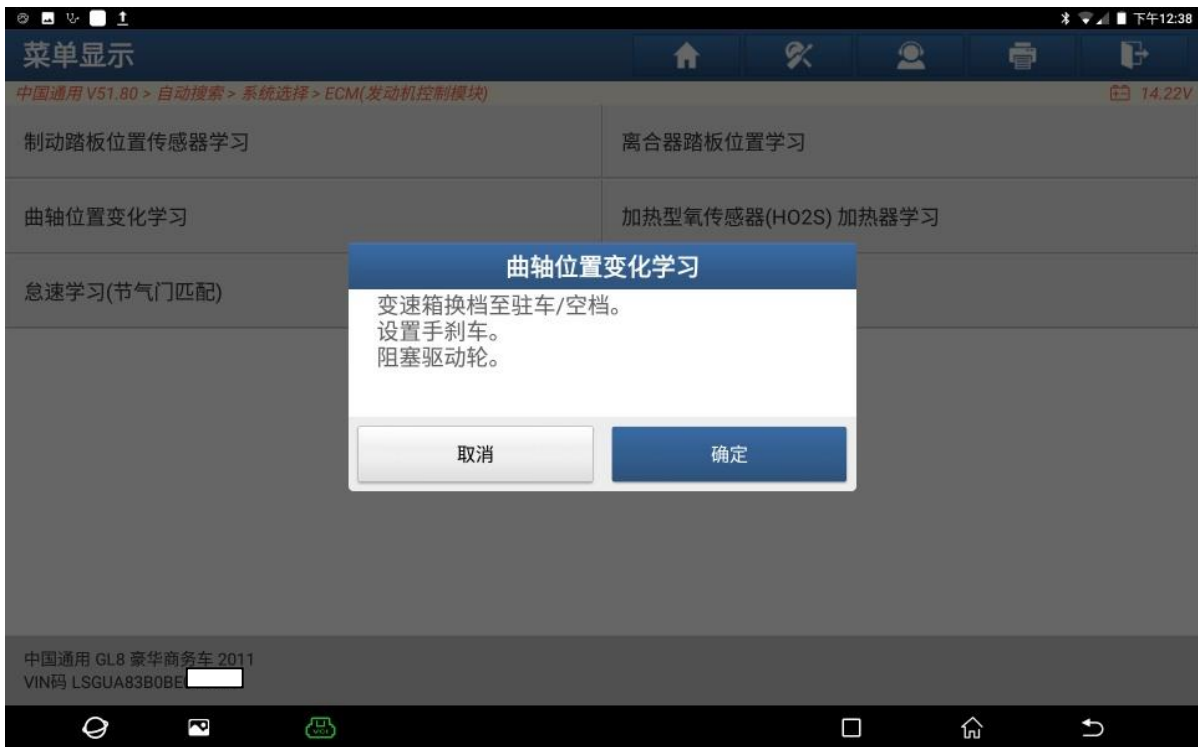
图 5

5. 拉上手刹，阻塞驱动轮。点“确定”（如下图）；

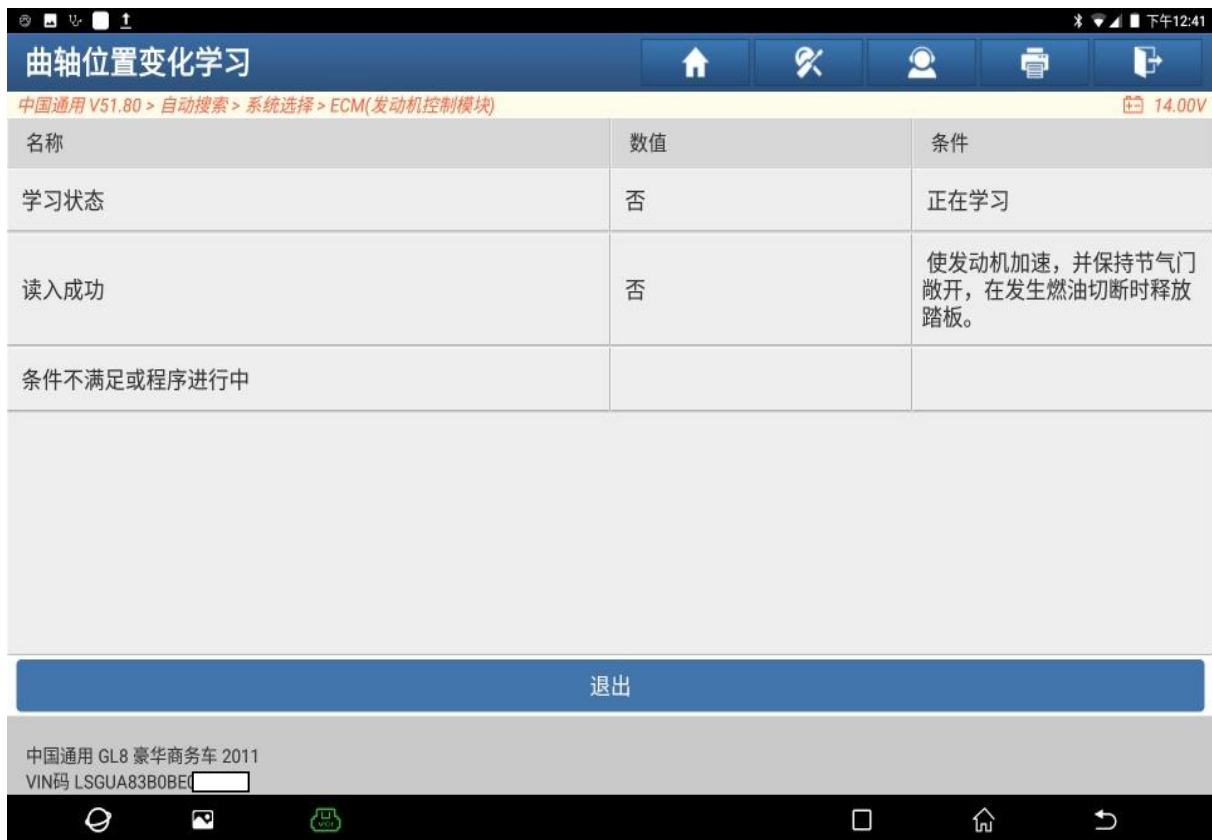
图 7

7. 将油门踏板踩到底，发生燃油切断时释放油门踏板，如下图：

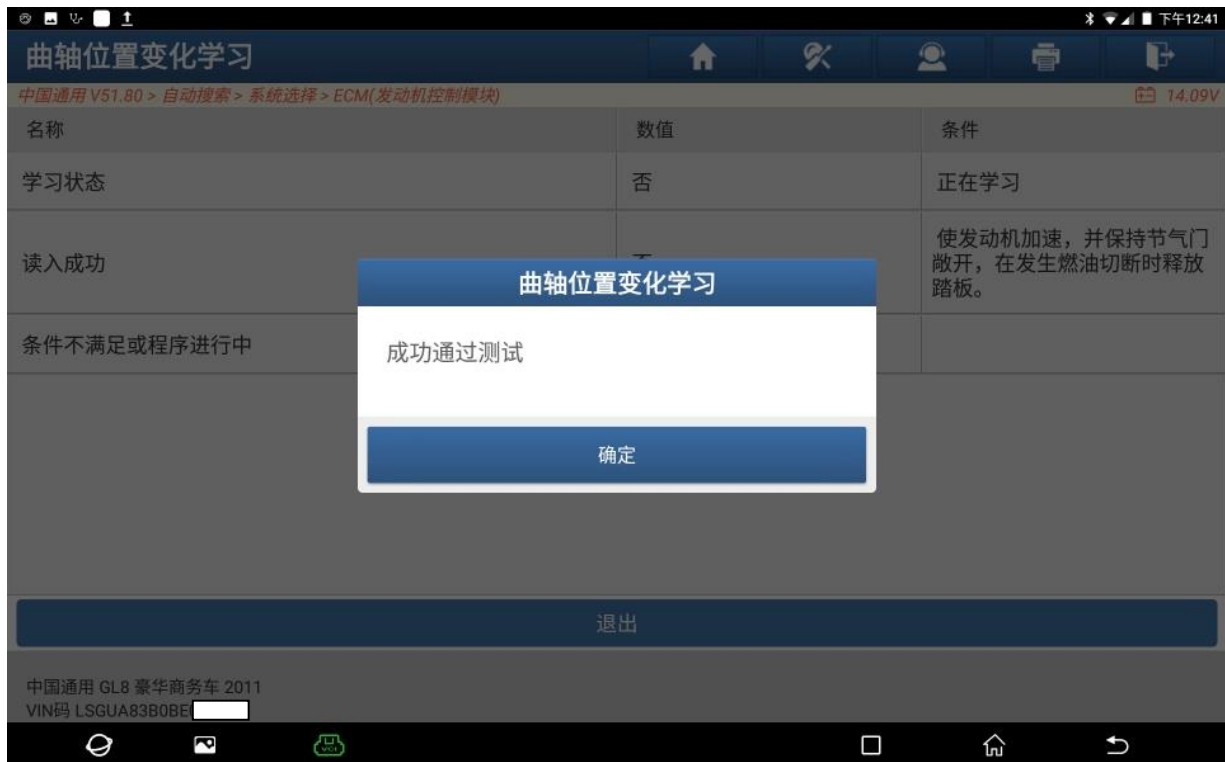
图 8

8. 成功通过测试，点“确定”；如下图：

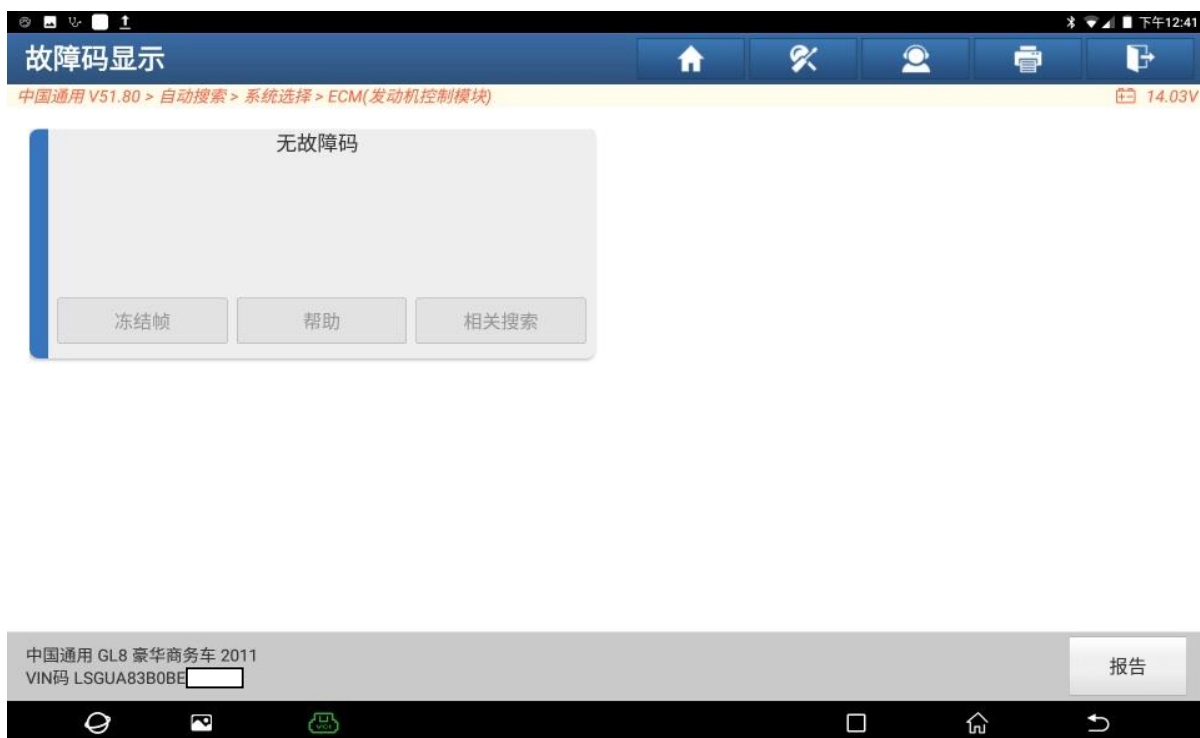
图 9

9. 发动机系统无故障码；（如下图）；

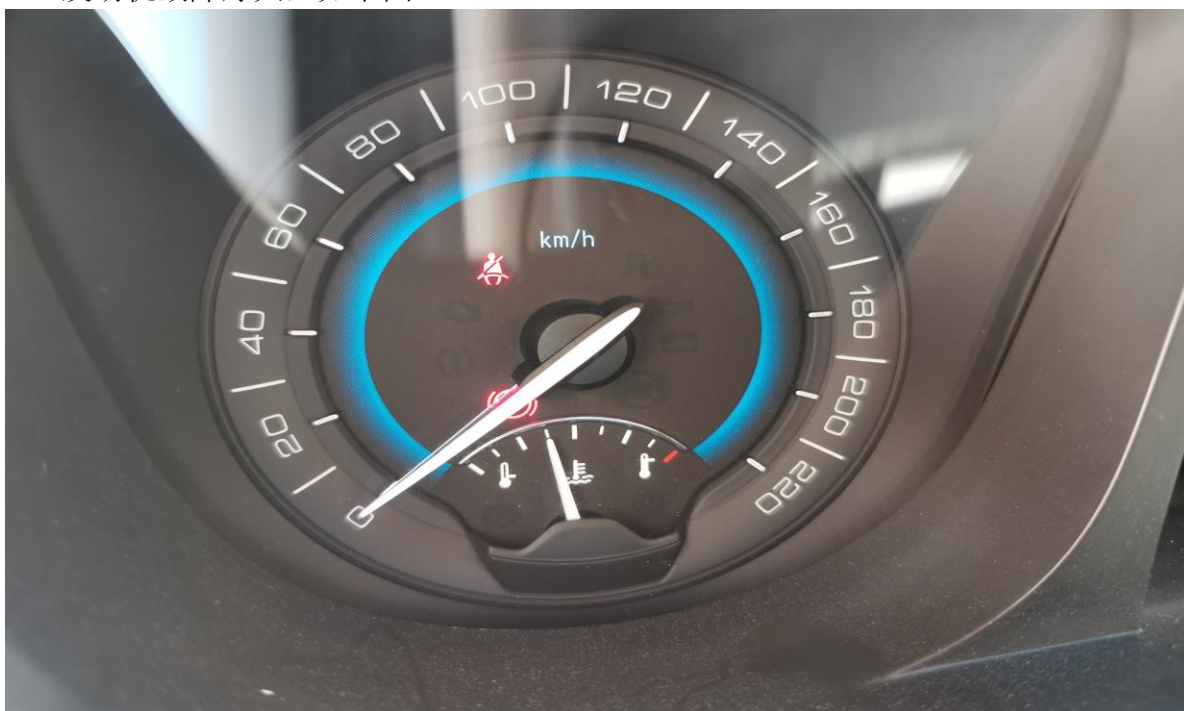
图 10

10. 发动机故障灯灭，如下图：
